Rapport de mission de repérage des matériaux et produits contenant de l'amiante avant travaux

Adresse :	74 PLACE J.B. COLBERT - GRAND BEAUCHENE
CP - Ville :	53940 ST BERTHEVIN
Référence client :	_00327000170000100332_
Date du repérage :	12/07/2017
Désignation :	Appartement n° 332 de type 2 situé au 03 ème étage

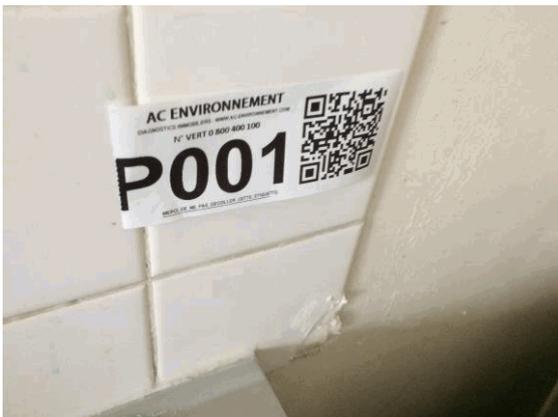
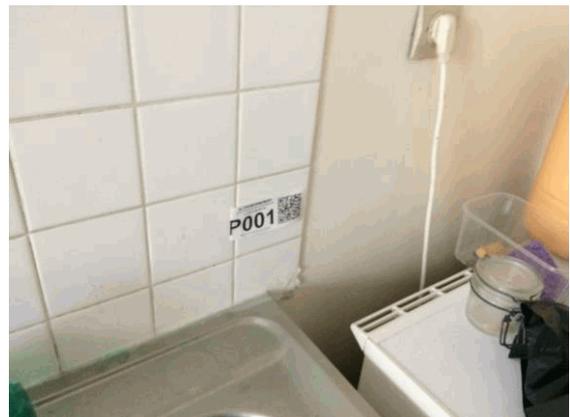
002LQ001417 n°1 - 1 (P1)

Fraction Analysée	Technique analytique et date d'analyse	Résultat	Type d'amiante	Nb de préparations
▶ Colle beige non séparable + matériau cartonné non séparable + peinture	META le 26/07/2017	Amiante non détecté	---	1
Carrelage	Non analysé

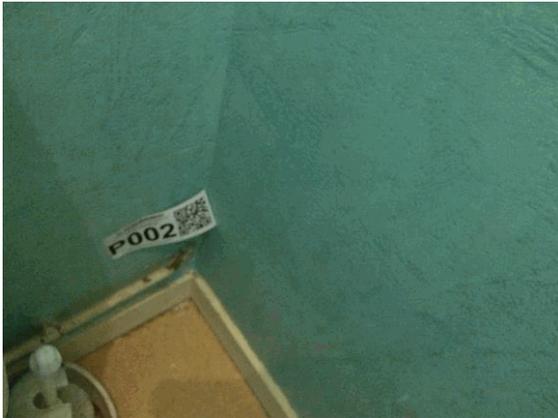
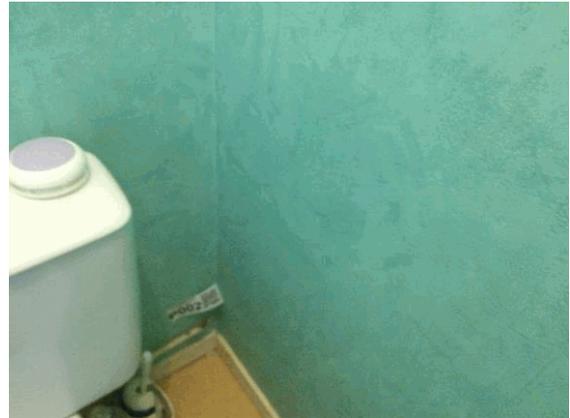
002LQ001417 n°2 - 1 (P2)

Fraction Analysée	Technique analytique et date d'analyse	Résultat	Type d'amiante	Nb de préparations
▶ Enduit plâtreux blanc en vrac + carton non séparable + peinture non séparable + papier peint non séparable	META le 26/07/2017	Amiante non détecté	---	1

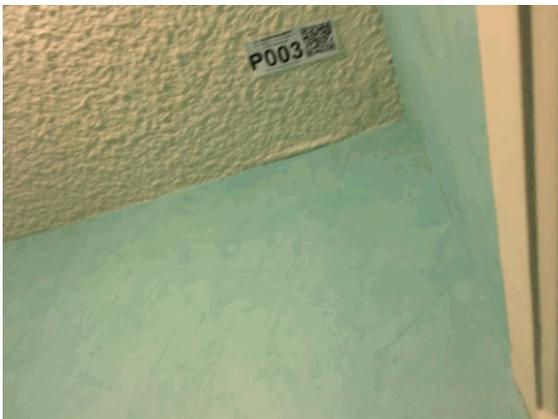
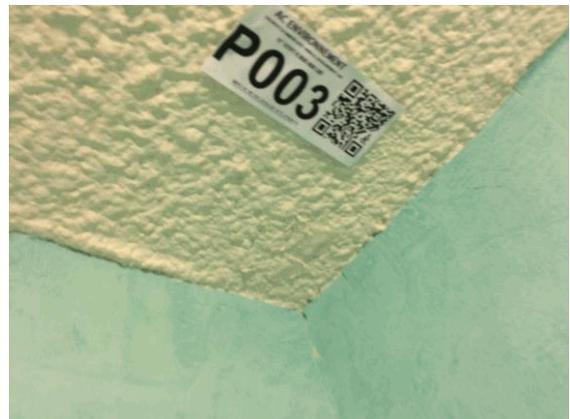
002LQ001417 n°3 - 1 (P3)

Fraction Analysée	Technique analytique et date d'analyse	Résultat	Type d'amiante	Nb de préparations
▶ Matériau plâtreux blanc en vrac + peinture non séparable	META le 26/07/2017	Amiante non détecté	---	1

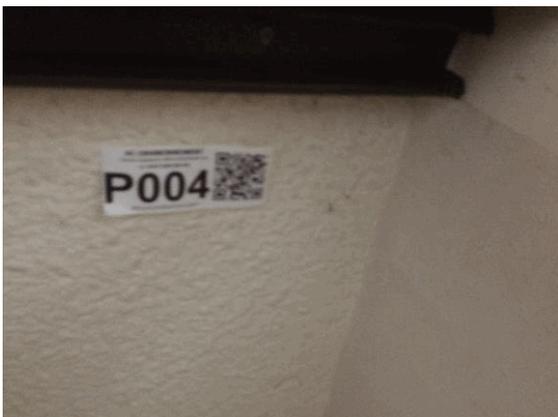
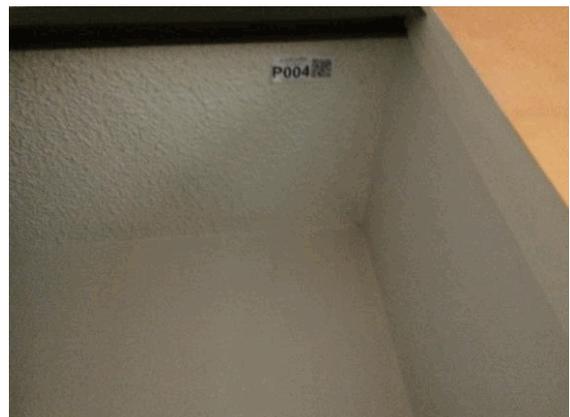
002LQ001417 n°4 - 1 (P4)

Fraction Analysée	Technique analytique et date d'analyse	Résultat	Type d'amiante	Nb de préparations
▶ Matériau plâtreux blanc en vrac + peinture non séparable	META le 26/07/2017	Amiante non détecté	---	1

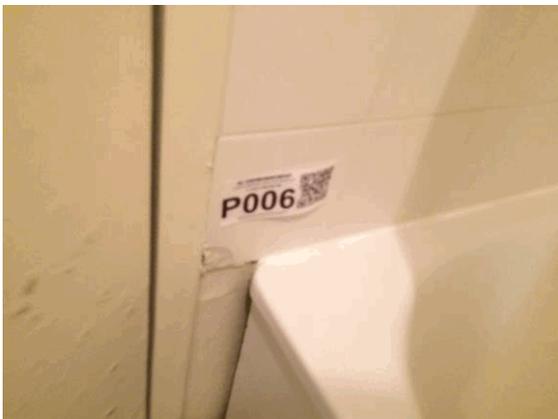
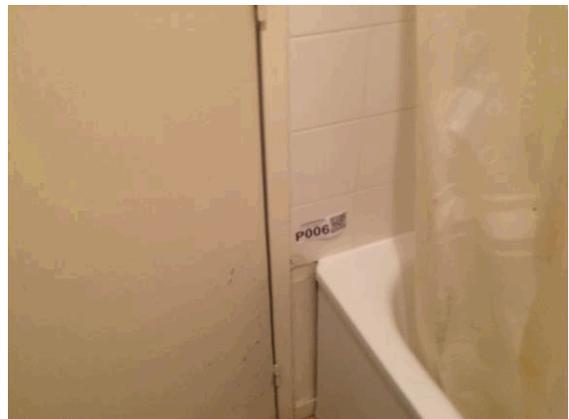
002LQ001417 n°6 - 1 (P6)	Appartement n°332 - Vol 3 (SDB)	Prélevement négatif
002LQ001417 n°6 - 2 (P6)	Appartement n°332 - Vol 3 (SDB)	Prélevement négatif

P6	Revêtement de mur	Revêtement de mur	Colle beige + couche plâtreuse blanche en faible quantité non séparable - -	Appartement n°332 - Vol 3 (SDB)
