Rapport de mission de repérage des matériaux et produits contenant de l'amiante avant travaux

Adresse :	74 PLACE J.B. COLBERT - GRAND BEAUCHENE
CP - Ville :	53940 ST BERTHEVIN
Référence client :	_00327000170000100337_
Date du repérage :	12/07/2017
Désignation :	Appartement n° 337 de type 2 situé au 03 ème étage

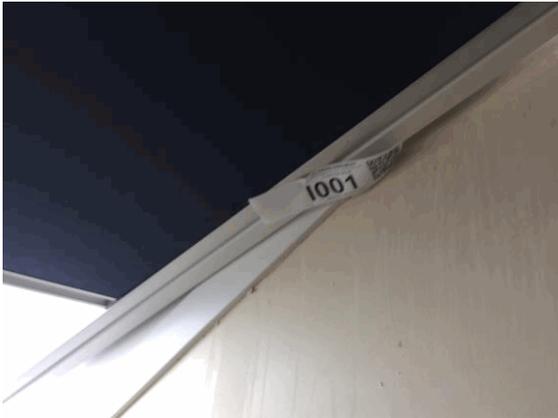
I1 - 1

Localisation	Matériau	Justification
Vol 7 (Cuisine)	PVC 4/16/4	Aucun prélèvement réalisé à la demande du client sur les menuiseries PVC
Vol 8 (Séjour)	PVC 4/16/4	Aucun prélèvement réalisé à la demande du client sur les menuiseries PVC
Vol 6 (Chambre)	PVC 4/16/4	Aucun prélèvement réalisé à la demande du client sur les menuiseries PVC
Vol 7 (Cuisine)	Mastic étanchéité	Aucun prélèvement réalisé à la demande du client sur l'ensemble des mastics des appareils sanitaires et équipements divers
Vol 4 (SDB)	Mastic étanchéité	Aucun prélèvement réalisé à la demande du client sur l'ensemble des mastics des appareils sanitaires et équipements divers
Vol 7 (Cuisine)	Joints	Aucun prélèvement réalisé à la demande du client
Vol 4 (SDB)	Joints	Aucun prélèvement réalisé à la demande du client
Vol 6 (Chambre)	Joints	Aucun prélèvement réalisé à la demande du client
Vol 1 (Entrée)	Joints	Aucun prélèvement réalisé à la demande du client

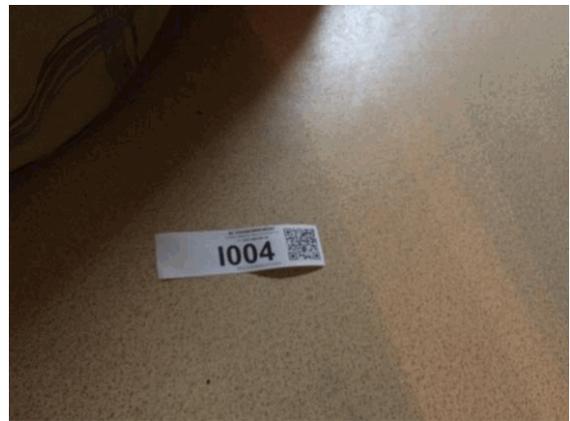
I4 - 1

Vol 8 (Séjour)	Joints	Aucun prélèvement réalisé à la demande du client
Vol 6 (Chambre)	Lés plastiques avec sous-couche	Aucun prélèvement réalisé à la demande du client sur les revêtements de sols non d'origines

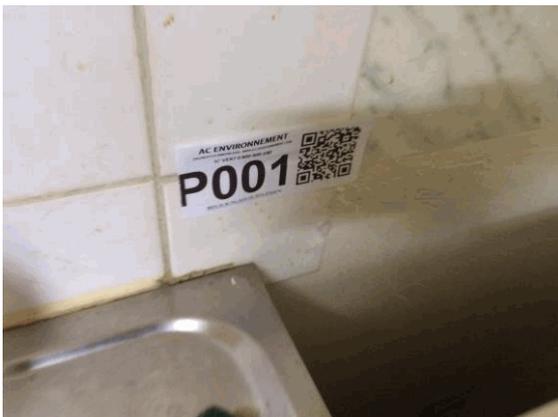
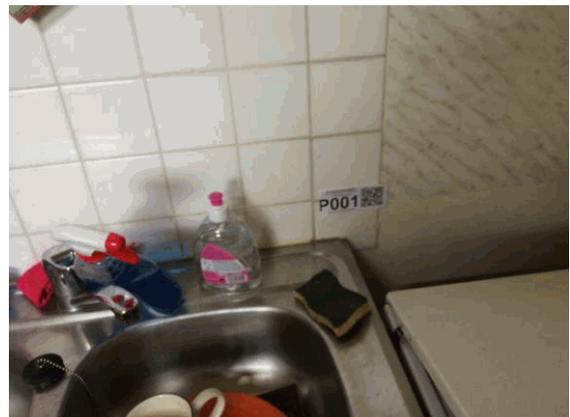
002LQ001416 n°1 - 1 (P1)

Référence	Categorie	Composant	Matériau	Localisation	Observation
P1	Revêtement de mur	Revêtement de mur	Colle beige + peinture - -	Appartement n°337 - Vol 7 (Cuisine)	
P2	Plafond et faux-plafonds	Faux plafonds	Matériau plâtreux blanc en vrac + carton non séparable + peinture non séparable - -	Appartement n°337 - Vol 1 (Entrée)	
P3	Parois verticales intérieures et enduits	Cloisons légères ou préfabriquées	Matériau plâtreux blanc en vrac + carton non séparable + papier non séparable + peinture non séparable - -	Appartement n°337 - Vol 1 (Entrée)	
P4	Parois verticales intérieures et enduits	Cloisons légères ou préfabriquées	Matériau plâtreux blanc en vrac + carton non séparable + peinture non séparable - -	Appartement n°337 - Vol 3 (W.C)	
P5	Plafond et faux-plafonds	Faux plafonds	Matériau plâtreux blanc en vrac + carton non séparable + papier non séparable + peinture non séparable - -	Appartement n°337 - Vol 4 (SDB)

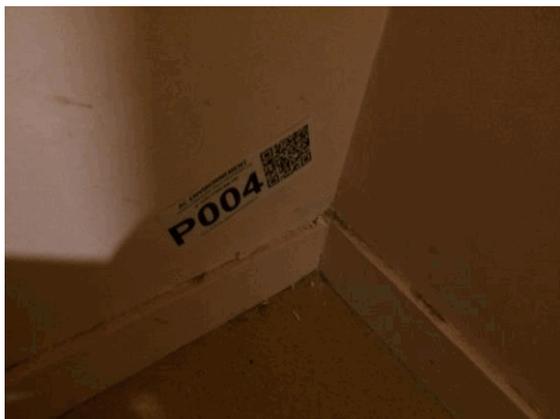
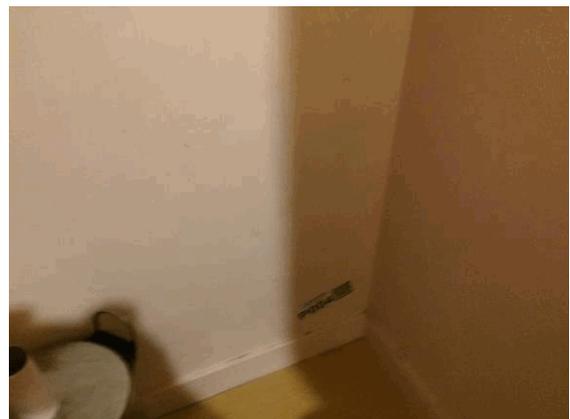
002LQ001416 n°4 - 1 (P4)

Appartement n°337	Vol 4 (SDB) - Vol 7 (Cuisine)	Cloisons légères ou préfabriquées	Jonction entre panneaux préfabriqués (cloisons / doublage pièces humides)	S9 - S10	Sondage et extension de la zone homogène du prélèvement P4		002LQ0014 16 n°4 - 1 - 002LQ0014 16 n°4 - 2	P4	Matériau plâtreux blanc en vrac + carton non séparable + peinture non séparable	Négatif	Négatif sur analyse
Appartement n°337	Vol 7 (Cuisine)	Menuiseries	PVC 4/16/4	I1			I1 - 1				Aucun prélèvement réalisé à la demande du client sur les menuiseries PVC
Appartement n°337	Vol 8 (Séjour)	Menuiseries	PVC 4/16/4	I1			I1 - 1				Aucun prélèvement réalisé à la demande du client sur les menuiseries PVC

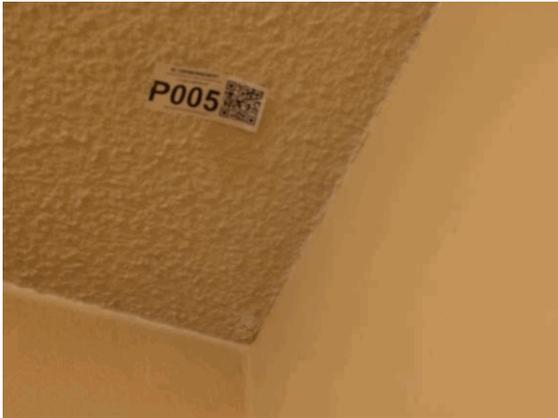
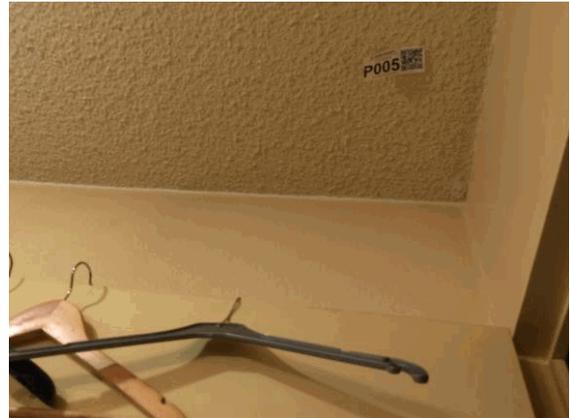
002LQ001416 n°5 - 1 (P5)

Appartement n°337	Vol 4 (SDB)	Faux plafonds	Joints panneau / plaques + Enduit plâtre (aspect gouttelettes pièces humides)	P5	Réalisation d'un prélèvement		002LQ0014 16 n°5 - 1 - 002LQ0014 16 n°5 - 2	P5	Matériau plâtreux blanc en vrac + carton non séparable + papier non séparable + peinture non séparable	Négatif	Négatif sur analyse

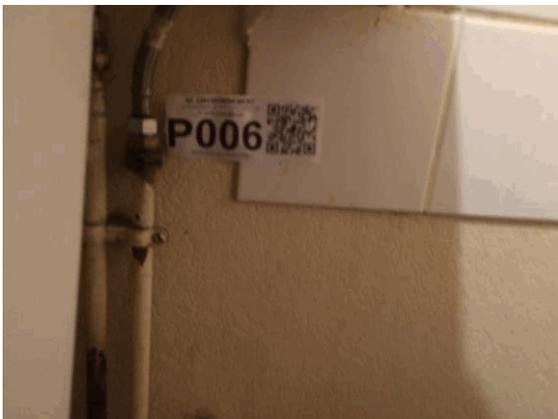
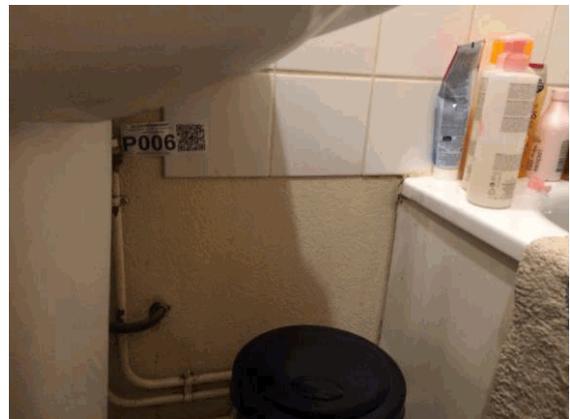
002LQ001416 n°6 - 1 (P6)	Appartement n°337 - Vol 4 (SDB)	Prélevement négatif
002LQ001416 n°6 - 2 (P6)	Appartement n°337 - Vol 4 (SDB)	Prélevement négatif

P6	Revêtement de mur	Revêtement de mur	Colle beige - -	Appartement n°337 - Vol 4 (SDB)
