## Rapport de mission de repérage des matériaux et produits contenant de l'amiante avant travaux

Adresse :	1 RUE CONSTANTIN MATHEI - LE TAMARIS
CP - Ville :	53810 CHANGE
Référence client :	_00340000010000100002_
Date du repérage :	07/07/2016
Désignation :	Appartement n° 2 de type 2 situé au RDC

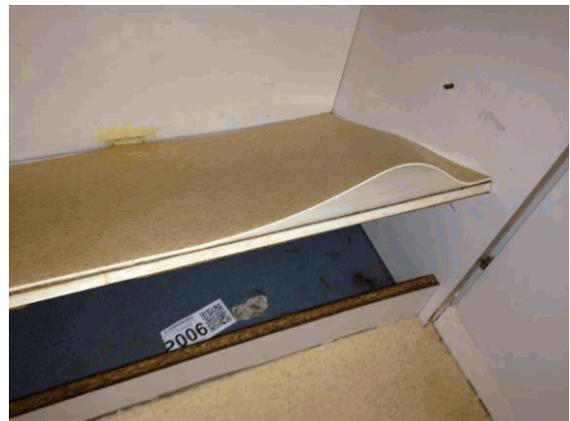
002HD001051 n°6 - 1 (P6)

LGT 2	Vol 2 (Cuisine)	Revêtement de sol	Lés plastiques avec sous-couche	P6	Réalisation d'un prélèvement	Lino bleu + colle jaune	002HD0010 51 n°6 - 1	P6 Phase 1	Matériau souple de type revêtement de sol (bleu)	Négatif	Négatif sur analyse
LGT 2	Vol 2 (Cuisine)	Revêtement de sol	Lés plastiques avec sous-couche	P6	Réalisation d'un prélèvement	Lino bleu + colle jaune	002HD0010 51 n°6 - 1	P6 Phase 2	Matériau de type colle (jaune)	Négatif	Négatif sur analyse
LGT 2	Vol 8 (Dégagement)	Revêtement de sol	Ragréage	P11	Réalisation d'un prélèvement	Gris pièces sèches d'origine	002HD0010 51 n°11 - 1	P11	Matériau (blanc) ; matériau semi-dur de type ragréage (jaune) (clair)	Négatif	Négatif sur analyse
LGT 2	Vol 6 (Séjour) - Vol 7 (Chambre)	Revêtement de sol	Ragréage	S15 - S16	Sondage et extension de la zone homogène du prélèvement P11	Gris pièces sèches d'origine	002HD0010 51 n°11 - 1	P11	Matériau (blanc) ; matériau semi-dur de type ragréage (jaune) (clair)	Négatif	Négatif sur analyse

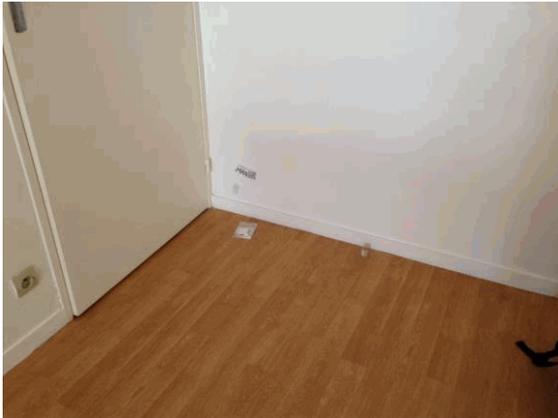
002HD001051 n°8 - 1 (P8)

LGT 2	Vol 6 (Séjour)	Murs et cloisons	Enduit plâtre	P8	Réalisation d'un prélèvement	Porteur pièces sèches	002HD0010 51 n°8 - 1 - 002HD0010 51 n°8 - 2	P8	Matériau de type peinture (blanc) ; matériau semi-dur de type enduit (plâtreux) (blanc)	Négatif	Négatif sur analyse
LGT 2	Vol 6 (Séjour) - Vol 4 (Entrée) - Vol 8 (Dégagement)	Murs et cloisons	Enduit plâtre	P8 - S13 - S14	Sondage et extension de la zone homogène du prélèvement P8	Porteur pièces sèches	002HD0010 51 n°8 - 1 - 002HD0010 51 n°8 - 2	P8	Matériau de type peinture (blanc) ; matériau semi-dur de type enduit (plâtreux) (blanc)	Négatif	Négatif sur analyse
LGT 2	Vol 6 (Séjour)	Cloisons légères ou préfabriquées	Jonction entre panneaux préfabriqués	P9	Réalisation d'un prélèvement	Cloison et doublage placoplâtre pièces sèches	002HD0010 51 n°9 - 1 - 002HD0010 51 n°9 - 2	P9	Matériau de type peinture (blanc) ; matériau semi-dur de type enduit (blanc) ; matériau souple fibreux de type papier, carton (marron) ; matériau semi-dur de type enduit (blanc)	Négatif	Négatif sur analyse

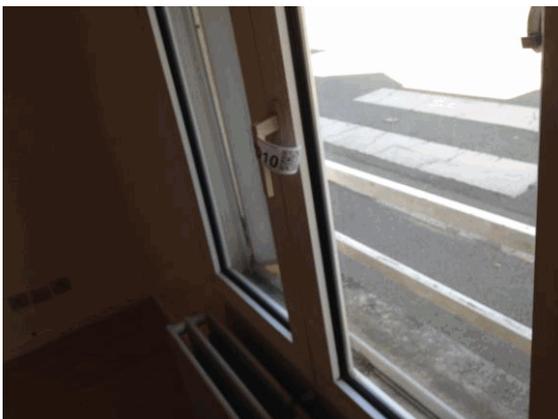
002HD001051 n°10 - 1 (P10)

LGT 2	Vol 7 (Chambre) - Vol 2 (Cuisine)	Menuiseries	ensemble des joints d'étanchéité + mastic vitrier de la menuiserie	S23 - S24	Sondage et extension de la zone homogène du prélèvement P10		002HD0010 51 n°10 - 1 - 002HD0010 51 n°10 - 2	P10	Matériau souple de type joint (noir)	Négatif	Négatif sur analyse
LGT 2	Vol 3 (SDB)	Murs et cloisons	Enduit plâtre	P18	Réalisation d'un prélèvement	Porteur pièces humides	002HD0010 51 n°18 - 1	P18	Matériau de type peinture (beige) (clair) ; matériau semi-dur de type enduit (plâtreux) (blanc)	Négatif	Négatif sur analyse

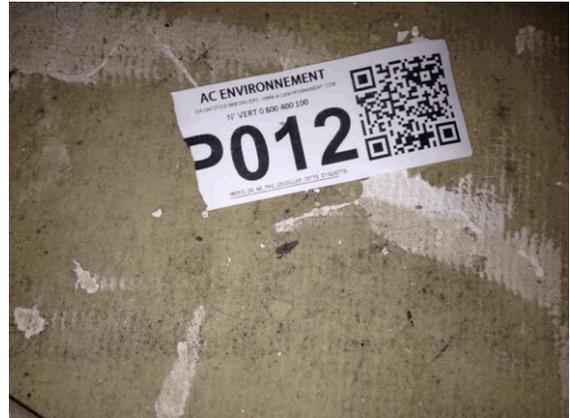
002HD001051 n°12 - 1 (P12)

LGT 2	Vol 8 (Dégagement)	Revêtement de sol	Lés plastiques avec sous-couche	P12	Réalisation d'un prélèvement	Résidu revêtement d'origine + colle jaune	002HD0010 51 n°12 - 1	P12 Phase 1	Matériau souple (beige)	Négatif	Négatif sur analyse
LGT 2	Vol 7 (Chambre)	Revêtement de sol	Lés plastiques avec sous-couche	S17	Sondage et extension de la zone homogène du prélèvement P12	Résidu revêtement d'origine + colle jaune	002HD0010 51 n°12 - 1	P12 Phase 1	Matériau souple (beige)	Négatif	Négatif sur analyse

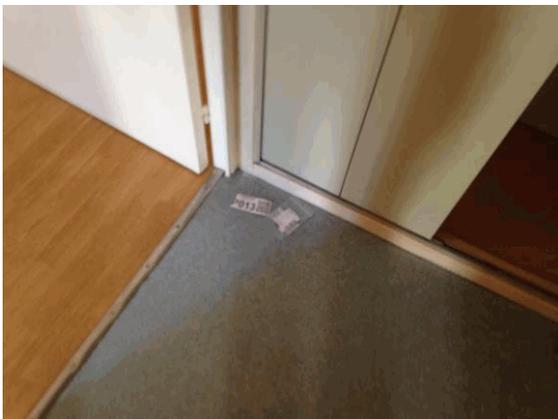
002HD001051 n°13 - 1 (P13)

LGT 2	Vol 7 (Chambre)	Revêtement de sol	Lés plastiques avec sous-couche	S18	Sondage et extension de la zone homogène du prélèvement P13	Lino bleu + colle jaune	002HD0010 51 n°13 - 1 - 002HD0010 51 n°13 - 2	P13 Phase 1	Matériau souple de type revêtement de sol (bleu) (clair)	Négatif	Négatif sur analyse
LGT 2	Vol 8 (Dégagement)	Revêtement de sol	Lés plastiques avec sous-couche	P13	Réalisation d'un prélèvement	Lino bleu + colle jaune	002HD0010 51 n°13 - 1 - 002HD0010 51 n°13 - 2	P13 Phase 2	Matériau de type colle (jaune)	Négatif	Négatif sur analyse
LGT 2	Vol 7 (Chambre)	Revêtement de sol	Lés plastiques avec sous-couche	S18	Sondage et extension de la zone homogène du prélèvement P13	Lino bleu + colle jaune	002HD0010 51 n°13 - 1 - 002HD0010 51 n°13 - 2	P13 Phase 2	Matériau de type colle (jaune)	Négatif	Négatif sur analyse
LGT 2	Vol 3 (SDB)	Revêtement de sol	Lés plastiques avec sous-couche	P16	Réalisation d'un prélèvement	Lino gris avec motif + colle jaune	002HD0010 51 n°16 - 1 - 002HD0010 51 n°16 - 2	P16 Phase 1	Matériau souple de type revêtement de sol (gris) (clair)	Négatif	Négatif sur analyse
