Rapport de mission de repérage des matériaux et produits contenant de l'amiante avant travaux

Adresse :	1 RUE DU ROQUEREAU BAT B/B - RUE ROCQUEREAU
CP - Ville :	53300 AMBRIERES LES VALLEES
Référence client :	_00347000010000200009_
Date du repérage :	09/05/2016
Désignation :	Appartement n° 9 de type 2 situé au 02 ème étage

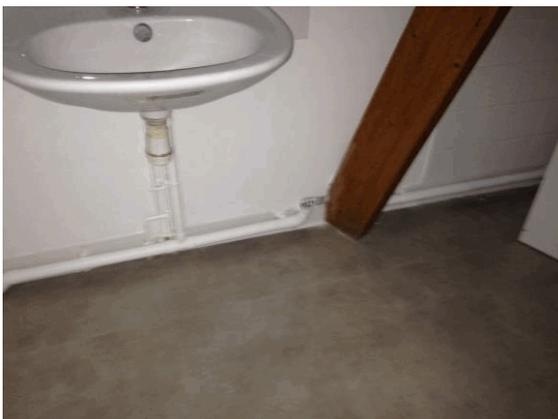
002HD000944 n°21 - 1 (P21)

P21	Revêtement de mur	Revêtement de mur	Carrelage + colle polymère jaune + matériau blanc en faible quantité non séparable - jaune (plinthe plastique blanche) -	LGT 9 - Vol 2 (SDB)
