## Rapport de mission de repérage des matériaux et produits contenant de l'amiante avant travaux

| Adresse : | LE ROQUEREAU |
| CP - Ville : | 53300 AMBRIERES LES VALLEES |
| Désignation : | Bâtiment composé de 2 cages et de 2 étages |

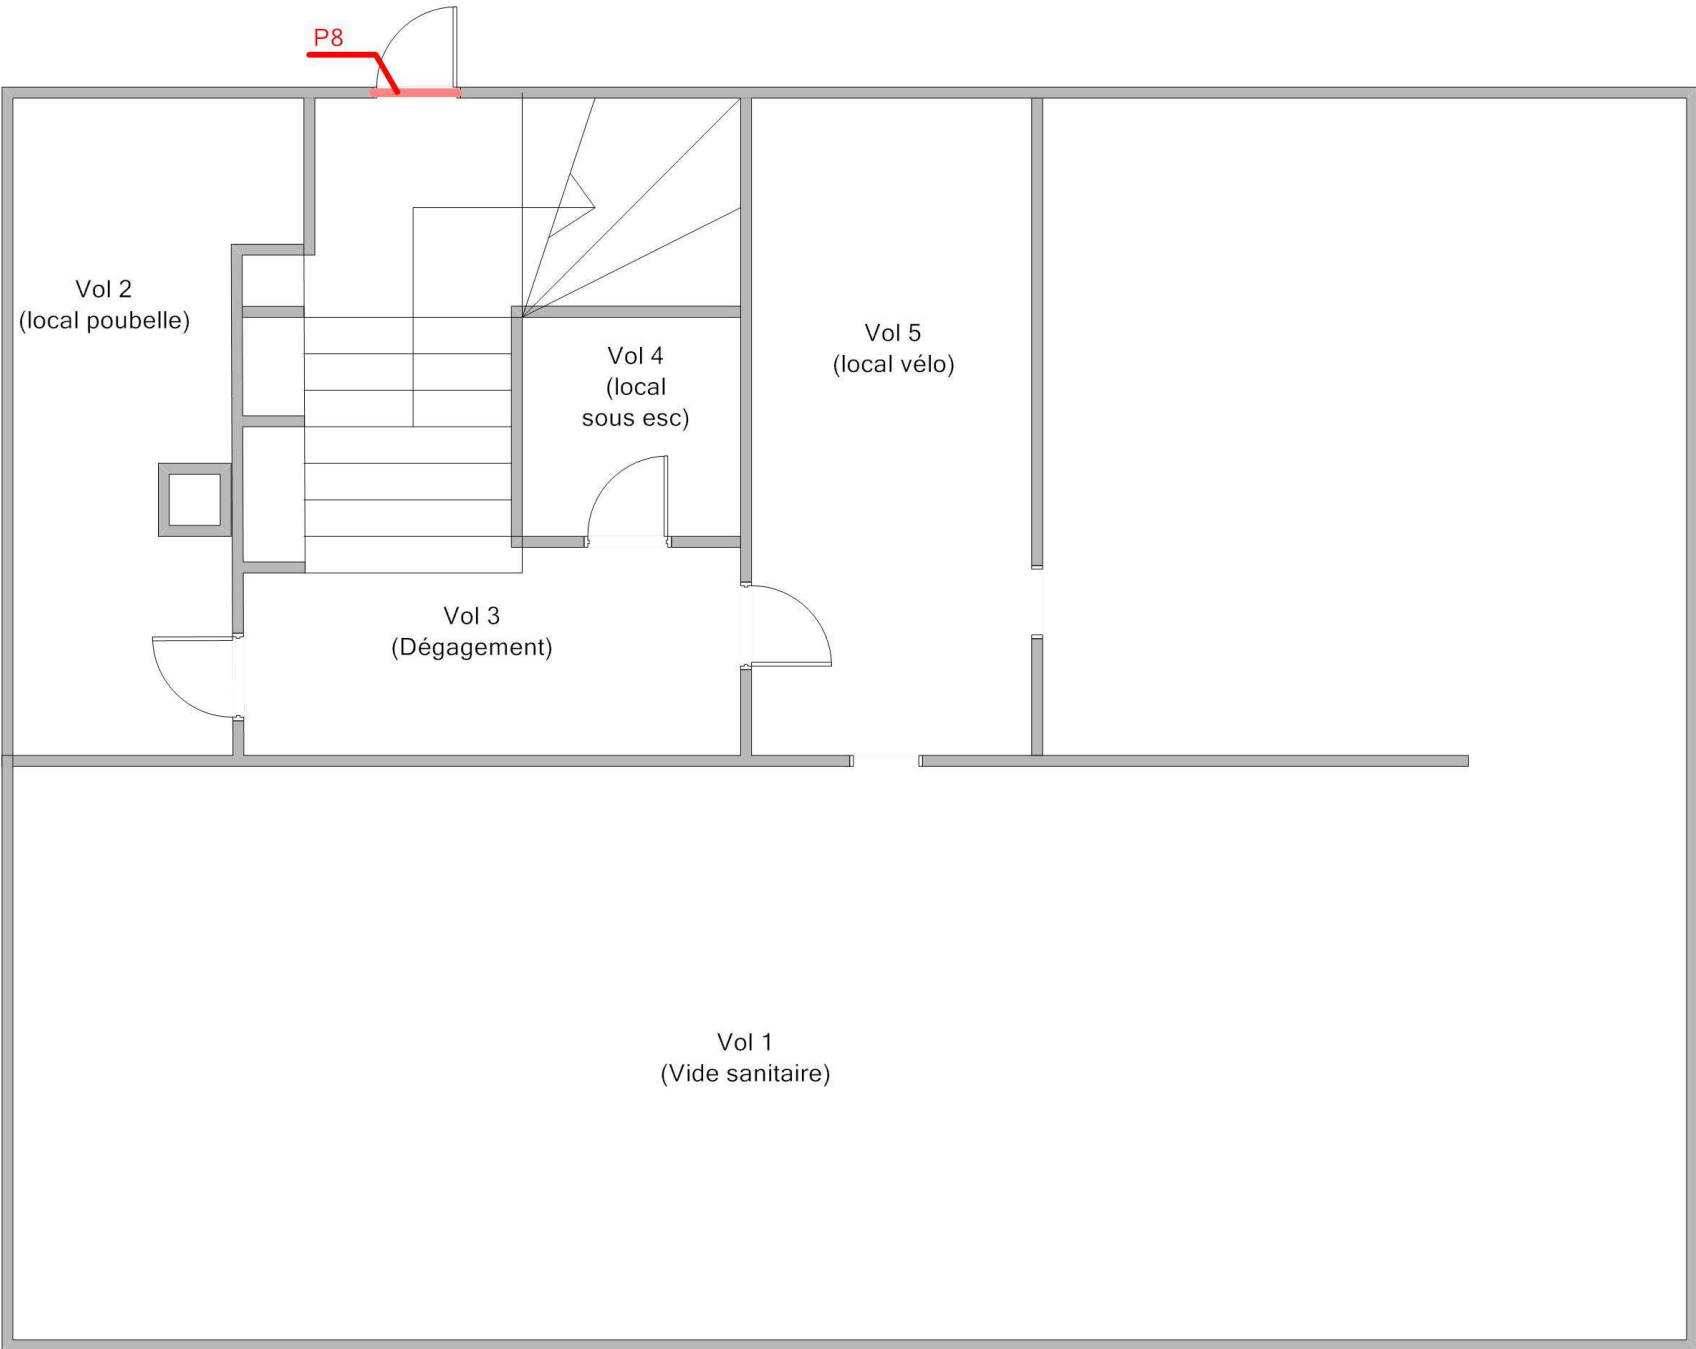
| RDC ET R-1 - MPCA TOUTES CATÉGORIES CONFONDUES | | | | Référence:<br>002HD001429 |

| RDC ET R-1 - MPCA TOUTES CATÉGORIES CONFONDUES | | | | Référence:<br>002HD001429 |
|---|---|---|---|---|
| | | | | <div></div> P8 : Mastic vitrier mou rouge |

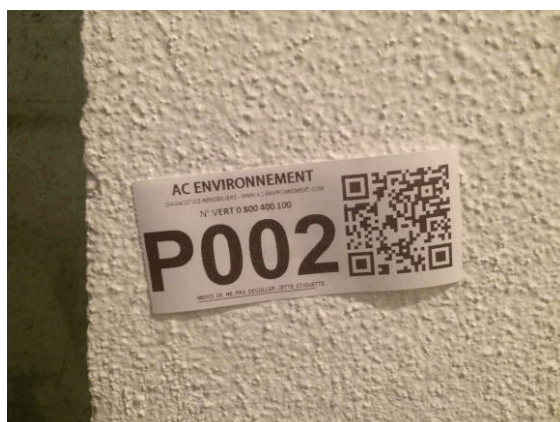
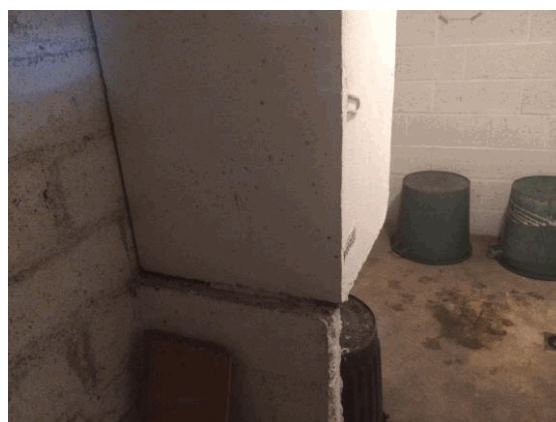
002HD001429 n°2 - 1 (P2)

| Plan | Localisation | Composant | Partie composant | Descriptif de l'action menée | | | | Laboratoire | | | Conclusion |
|---|---|---|---|---|---|---|---|---|---|---|---|
| RDC et R-1 | Vol 2 (local poubelle) | Murs et cloisons | Enduit ciment | P2 | Réalisation d'un prélèvement | Vide ordure | 002HD0014<br>29 n°2 - 1 -<br>002HD0014<br>29 n°2 - 2 | P2 | Enduit gris en vrac hétérogène non séparable + peinture non séparable | Négatif | Négatif sur analyse |

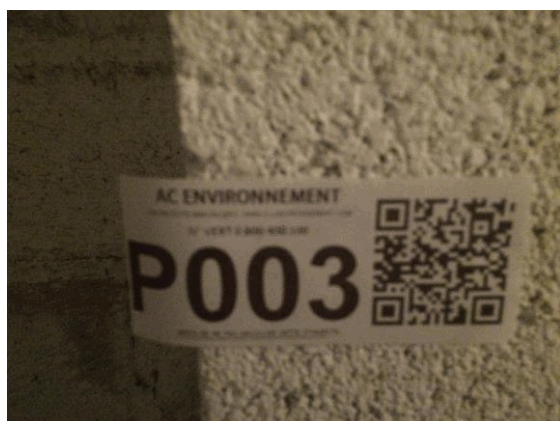
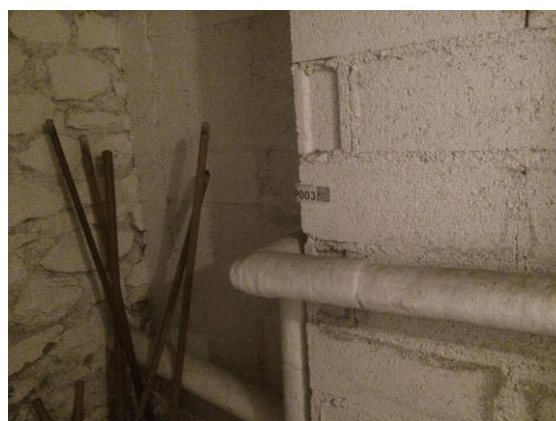
002HD001429 n°3 - 1 (P3)

| Plan | Localisation | Composant | Partie composant | Descriptif de l'action menée | | | | Laboratoire | | | Conclusion |
|---|---|---|---|---|---|---|---|---|---|---|---|
| RDC et R-1 | Vol 2 (local poubelle) | Murs et cloisons | Joint de scellement parpaing | P3 | Réalisation d'un prélèvement | | 002HD0014<br>29 n°3 - 1 -<br>002HD0014<br>29 n°3 - 2 | P3 | Matériau compact gris hétérogène non séparable + peinture non séparable | Négatif | Négatif sur analyse |

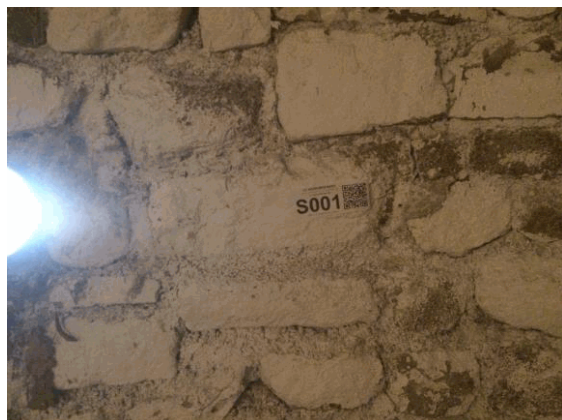
S1 - 1 (A1)

| Plan | Localisation | Composant | Partie composant | Descriptif de l'action menée | | | | Laboratoire | | | Conclusion |
|---|---|---|---|---|---|---|---|---|---|---|---|
| RDC et R-1 | Vol 2 (local poubelle) | Murs et cloisons | Joint de scellement des pierres | S1 | Joint sableux | | S1 - 1 | | | | Négatif sur document cf prélèvement n° 7 du rapport société AC-ENVIRONNEMENT n°002HD001428 |

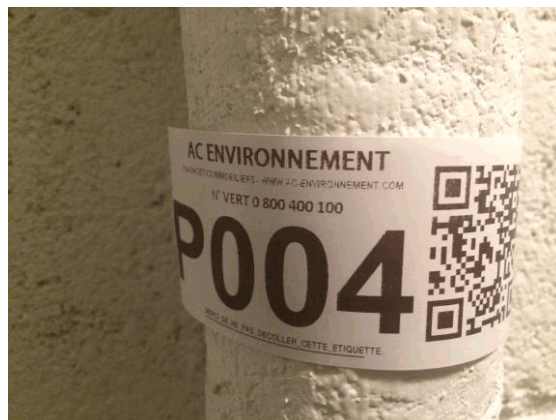
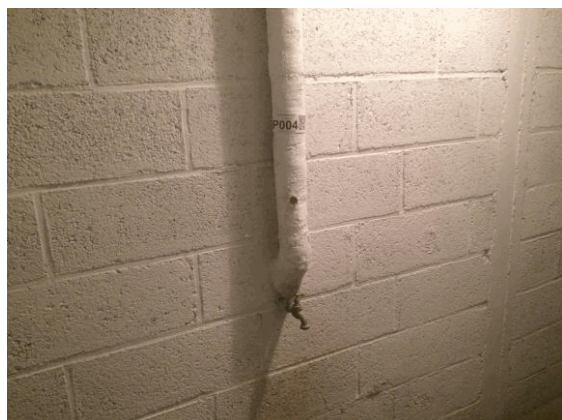
002HD001429 n°4 - 1 (P4)

| Plan | Localisation | Composant | Partie composant | Descriptif de l'action menée | | | | Laboratoire | | | Conclusion |
|---|---|---|---|---|---|---|---|---|---|---|---|
| RDC et R-1 | Vol 2 (local poubelle) | Conduit eau | Calorifugeage | P4 | Réalisation d'un prélèvement | Laine + tresse + enduit | 002HD0014<br>29 n°4 - 1 -<br>002HD0014<br>29 n°4 - 2 | P4 | Matériau fibreux jaune avec poussières + toile blanche plâtrée en vrac non séparable | Négatif | Négatif sur analyse |

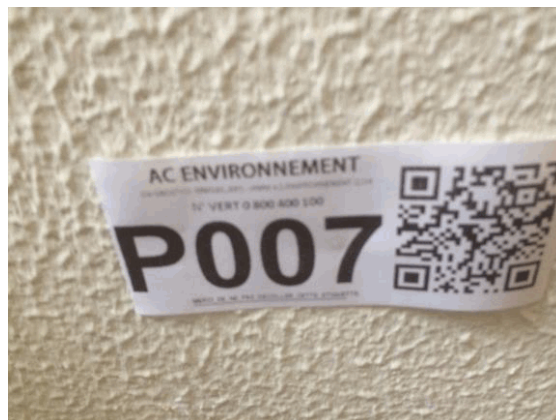
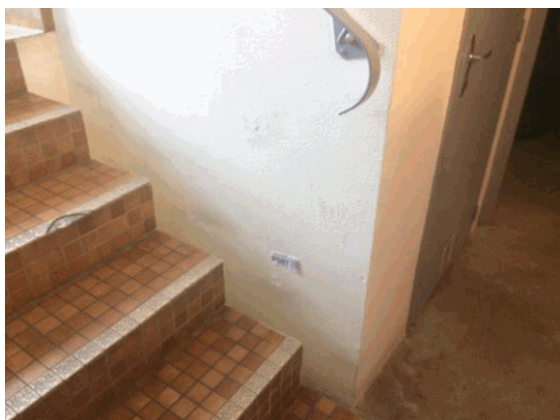
002HD001429 n°7 - 1 (P7)

| Plan | Localisation | Composant | Partie composant | Descriptif de l'action menée | | | | Laboratoire | | | Conclusion |
|---|---|---|---|---|---|---|---|---|---|---|---|
| RDC et R-1 | Vol 3 (Dégagement) | Murs et cloisons | Enduit plâtre | P7 | Réalisation d'un prélèvement | Sur brique rouges | 002HD0014<br>29 n°7 - 1 - 002HD0014<br>29 n°7 - 2 | P7 | Enduit plâtreux blanc en vrac non séparable + peinture non séparable | Négatif | Négatif sur analyse |

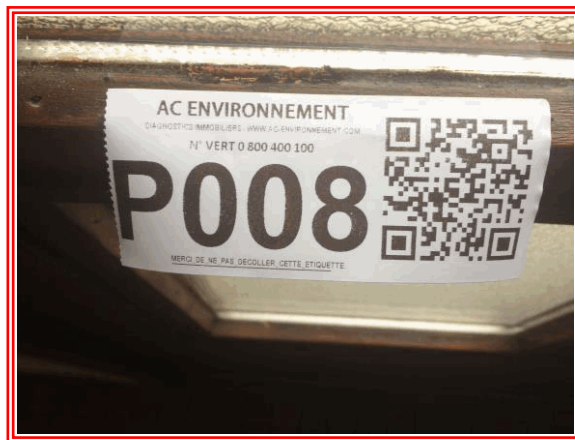
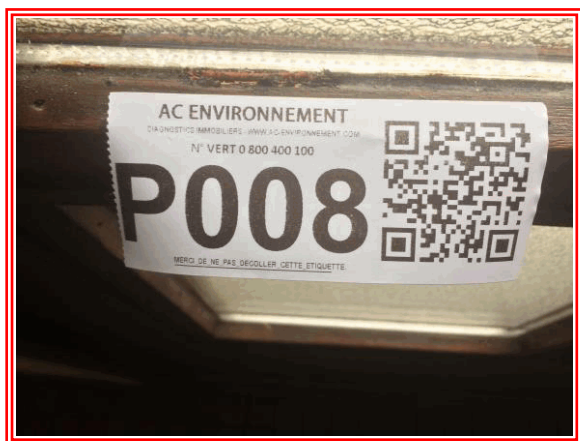
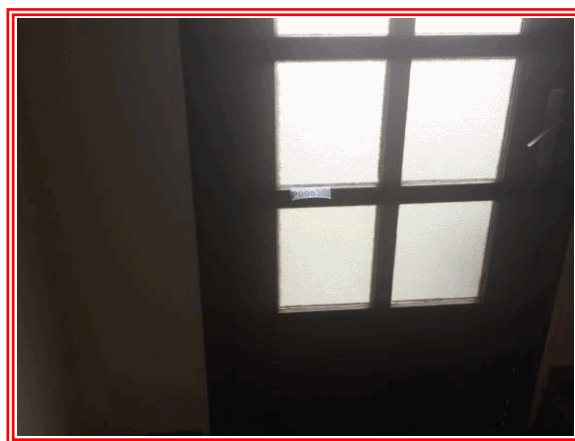
002HD001429 n°8 - 1 (P8)

| Localisation | Catégorie | Composant | Partie de composant | Sur avis / réf pré. |
|---|---|---|---|---|
| Vol 3 (Dégagement) | Parois verticales intérieures et enduits | Menuiseries | Mastic vitrier mou rouge | P8 |

| Plan | Localisation | Composant | Partie composant | Descriptif de l'action menée | | | | Laboratoire | | | Conclusion |
|---|---|---|---|---|---|---|---|---|---|---|---|
| RDC et R-1 | Vol 3 (Dégagement) | Menuiseries | Mastic vitrier mou rouge | P8 | Réalisation d'un prélèvement | | 002HD0014<br>29 n°8 - 1 -<br>002HD0014<br>29 n°8 - 2 -<br>002HD0014<br>29 n°8 - 3 | P8 | Matériau mou rouge + peinture non séparable | Positif | Présence sur analyse |

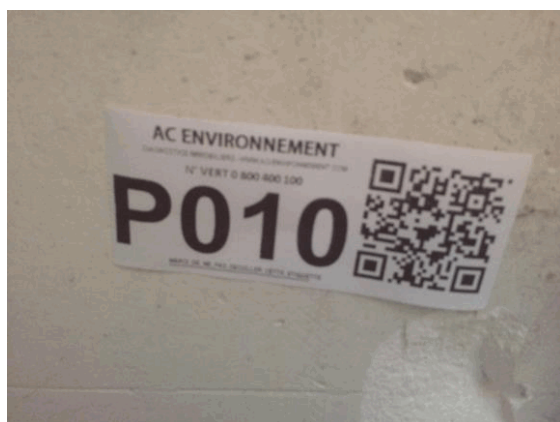
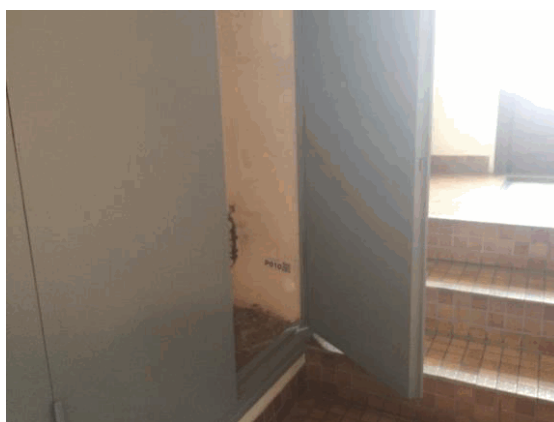
002HD001429 n°10 - 1 (P10)

| Plan | Localisation | Composant | Partie composant | Descriptif de l'action menée | | | | Laboratoire | | | Conclusion |
|---|---|---|---|---|---|---|---|---|---|---|---|
| RDC et R-1 | Vol 3 (Dégagement) | Murs et cloisons | Joint de scellement carreaux de plâtre | P10 | Réalisation d'un prélèvement | | 002HD0014<br>29 n°10 - 1 -<br>-<br>002HD0014<br>29 n°10 - 2 | P10 | Enduit plâtreux blanc en vrac non séparable + peinture non séparable | Négatif | Négatif sur analyse |

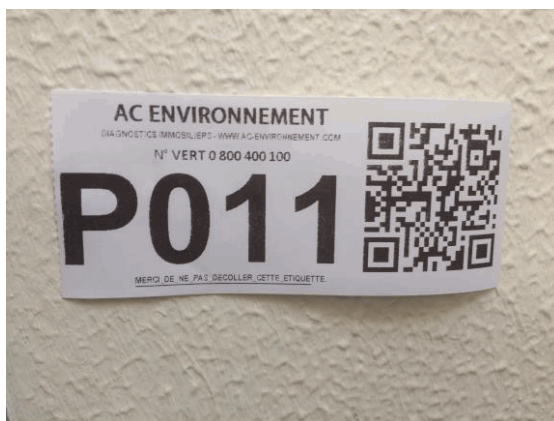
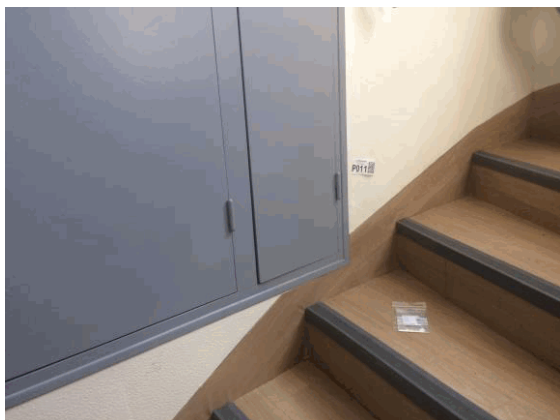
002HD001429 n°11 - 1 (P11)

| Plan | Localisation | Composant | Partie composant | Descriptif de l'action menée | | | | Laboratoire | | | Conclusion |
|---|---|---|---|---|---|---|---|---|---|---|---|
| RDC et R-1 | Vol 3 (Dégagement) | Murs et cloisons | Enduit plâtre | P11 | Réalisation d'un prélèvement | Sur porteur | 002HD0014<br>29 n°11 - 1 -<br>-<br>002HD0014<br>29 n°11 - 2 | P11 | Enduit plâtreux blanc en vrac non séparable + peinture non séparable | Négatif | Négatif sur analyse |
