Rapport de mission de repérage des matériaux et produits contenant de l'amiante avant travaux

Examen réalisé conformément à l'application du décret n°2011-629 du 3 juin 2011 modifiant le Code du travail relatif à la protection contre les risques sanitaires liés à une exposition à l'amiante dans les immeubles bâtis, à l'arrêté du 26 juin 2013 relatif au repérage des matériaux et produits de la liste C contenant de l'amiante et au contenu du rapport de repérage, à la norme NF 46-020 et ses annexes.

Adresse :	LE ROQUEREAU
CP - Ville :	53300 AMBRIERES LES VALLEES
Référence client :	_0034700002_
Date du repérage :	28/03/2017
Désignation :	Bâtiment composé de 1 cage et de 2 étages

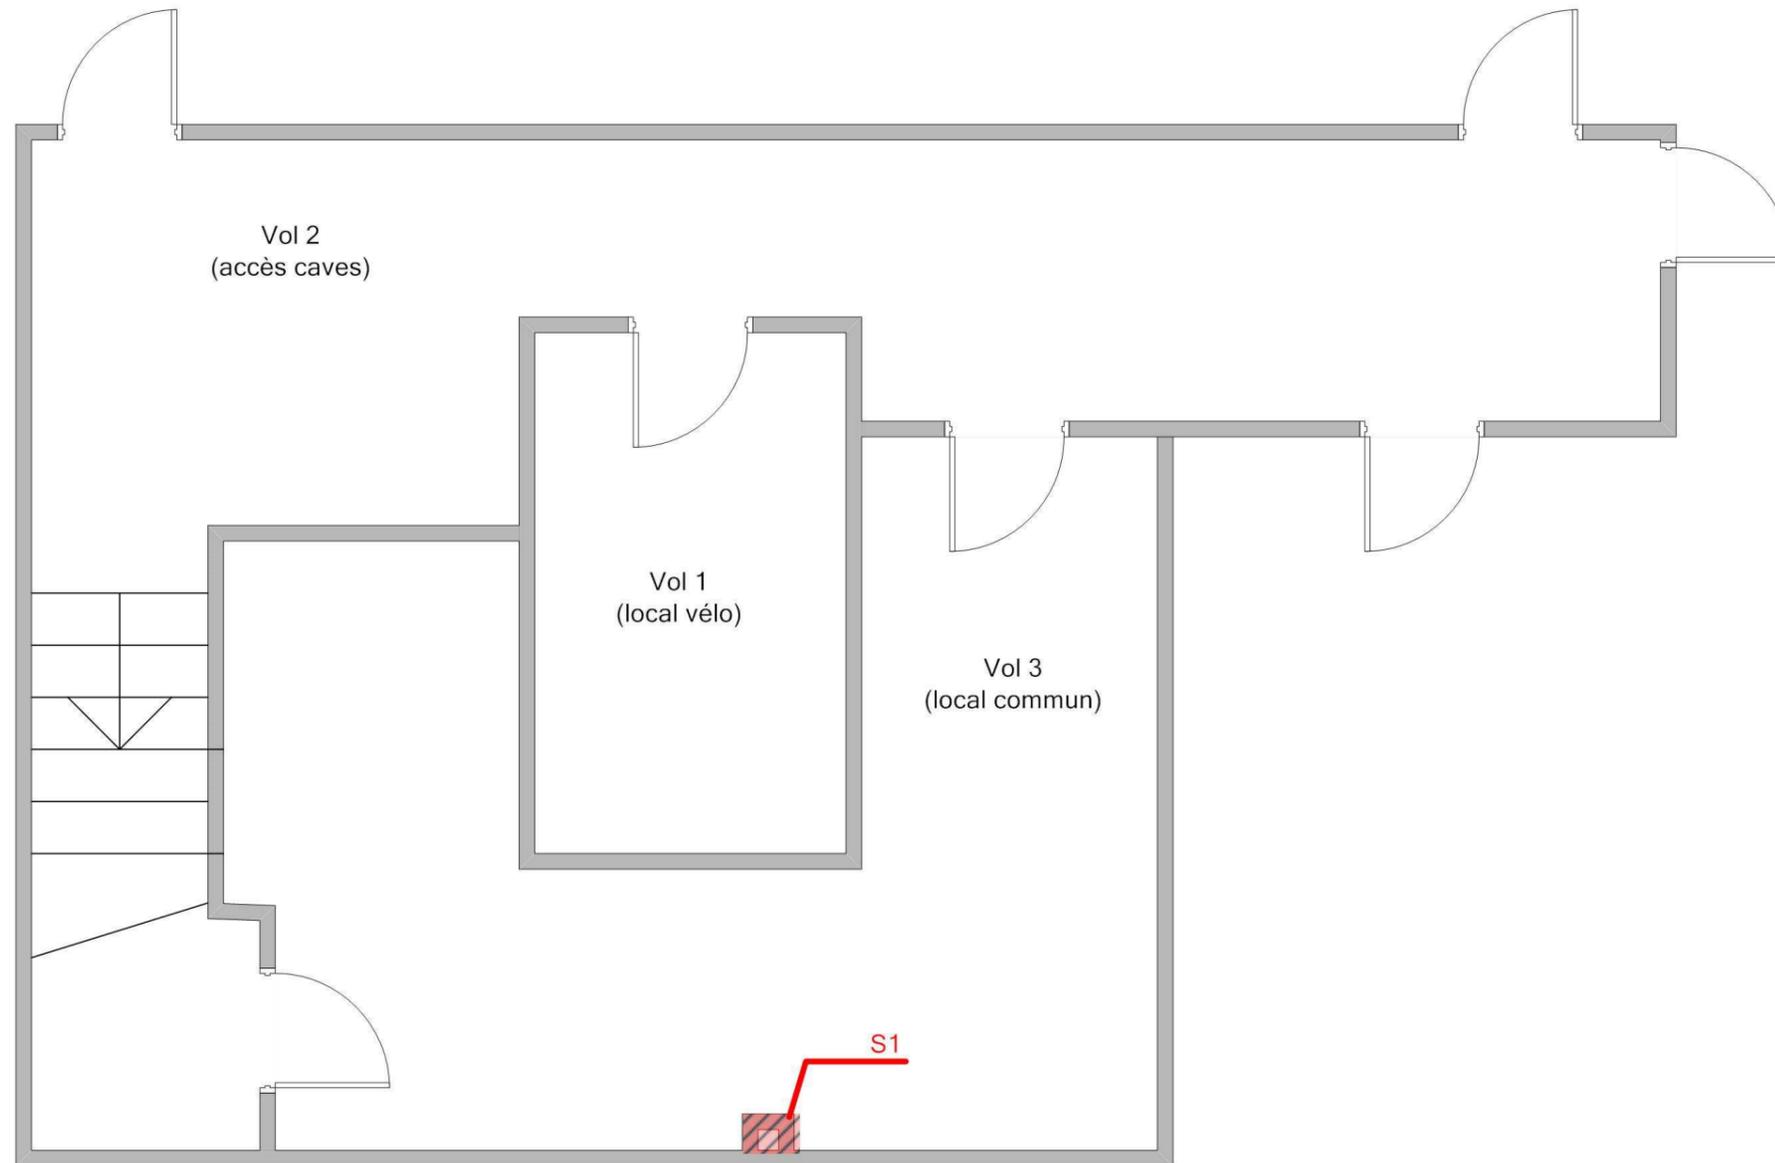
SOUS-SOL - MPCA TOUTES CATÉGORIES CONFONDUES

S1: Élément en fibre ciment

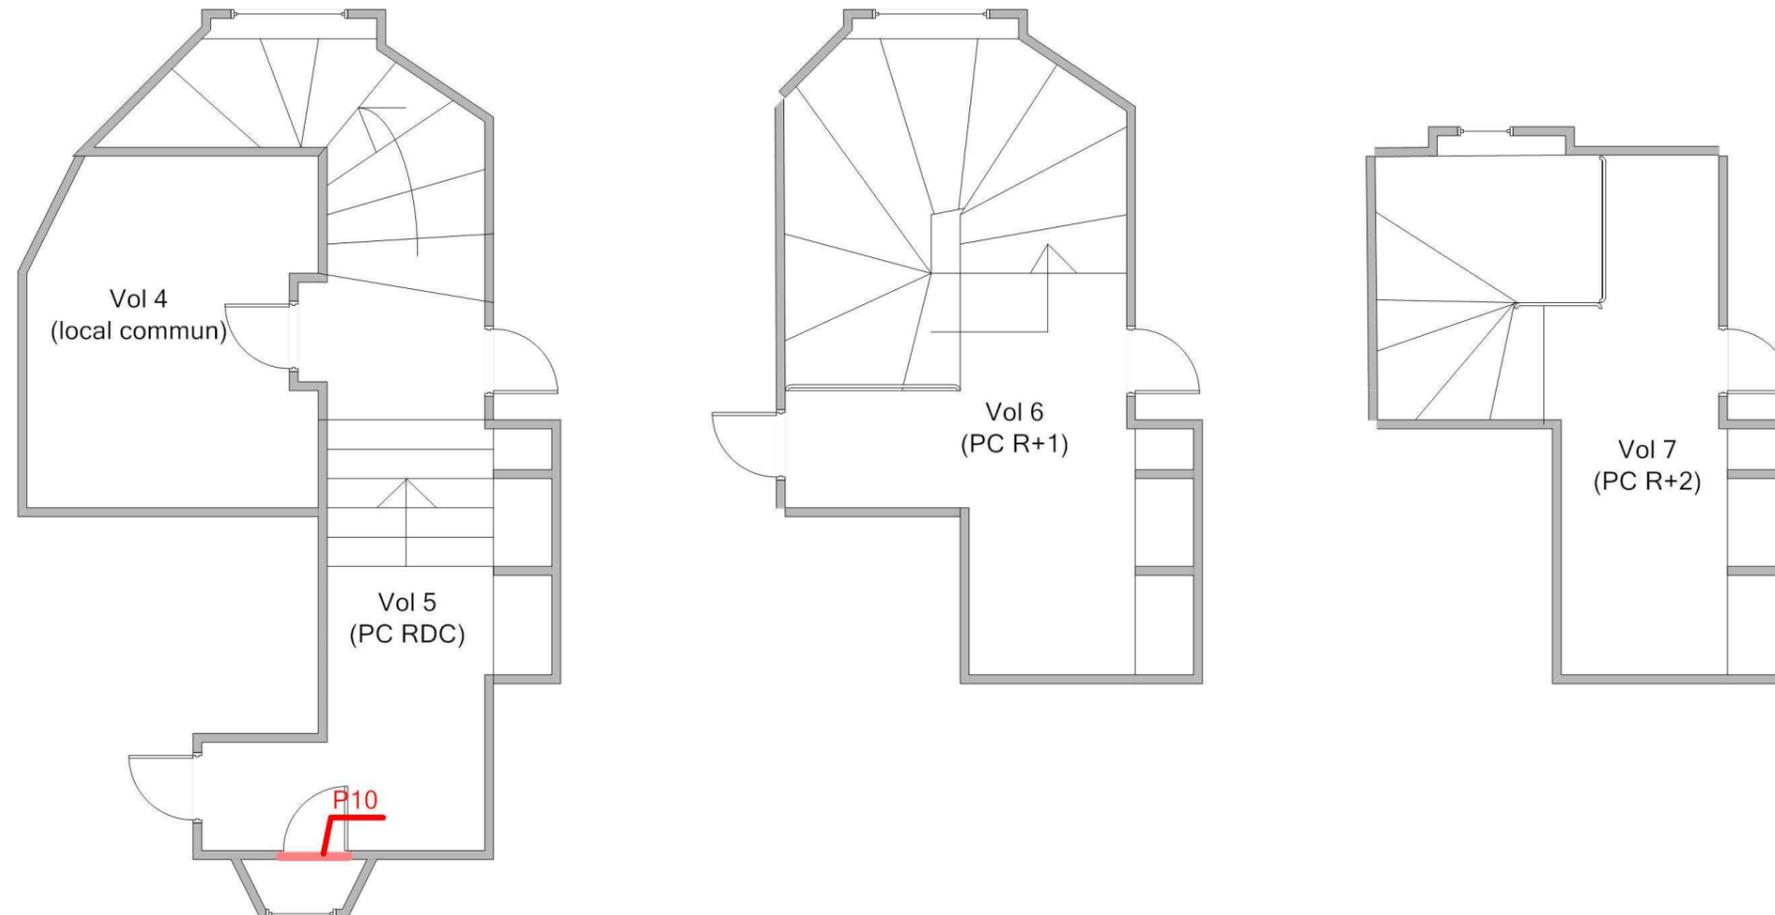
P10 : Mastic vitrier mou rouge
-------------------------------------------------------------------------------------	--------------------------------

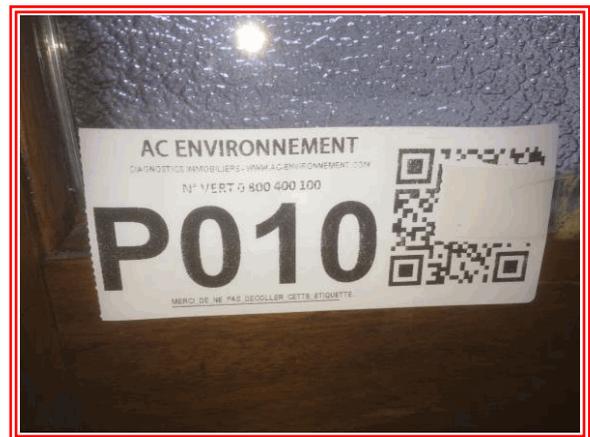
002HD001428 n°10 - 1 (P10)

Localisation	Catégorie	Composant	Partie de composant	Sur avis / réf pré.
Vol 3 (local commun)	Coffrages perdus	Coffrages	Elément en fibre ciment	S1
Vol 5 (PC RDC)	Parois verticales intérieures et enduits	Menuiseries	Mastic vitrier mou rouge	P10

Plan	Localisation	Composant	Partie composant	Descriptif de l'action menée				Laboratoire			Conclusion
				Réf action	Observation	Précision loc.	Ref photo	Ref Prél.	Descriptif	Résultat	
Sous-sol	Vol 2 (accès caves)	Murs et cloisons	Enduit plâtre	P9	Sondage et extension de la zone homogène du prélèvement P9	Sur briques rouges	002HD0014 28 n°9 - 1 - 002HD0014 28 n°9 - 2	P9	Enduit plâtreux blanc avec poussières + peinture en faible quantité non séparable	Négatif	Négatif sur analyse
RDC-Etages	Vol 5 (PC RDC) - Vol 4 (local commun) - Vol 6 (PC R+1) - Vol 7 (PC R+2)	Murs et cloisons	Enduit plâtre	S8 - S9 - S13 - S27 - S28	Sondage et extension de la zone homogène du prélèvement P9	Sur briques rouges	002HD0014 28 n°9 - 1 - 002HD0014 28 n°9 - 2	P9	Enduit plâtreux blanc avec poussières + peinture en faible quantité non séparable	Négatif	Négatif sur analyse
RDC-Etages	Vol 5 (PC RDC)	Menuiseries	Mastic vitrier mou rouge	P10	Réalisation d'un prélèvement		002HD0014 28 n°10 - 1 - 002HD0014 28 n°10 - 2	P10	Mastic vitrier mou rouge	Positif	Présence sur analyse

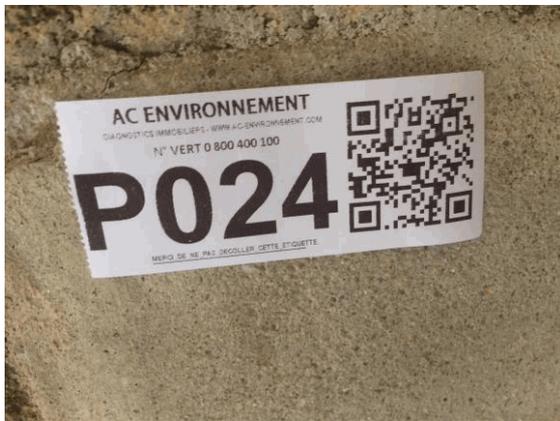
002HD001428 n°24 - 1 (P24)

Façade avant	Vol 11 (Façade avant)	Murs	Enduits projetés gris	P24	Sondage et extension de la zone homogène du prélèvement P24	Soubassement	002HD0014 28 n°24 - 1 - 002HD0014 28 n°24 - 2	P24	Enduit compact beige et gris hétérogène + matériau blanc en faible quantité non séparable	Négatif	Négatif sur analyse
Plan masse	Vol 10 (Plan masse)	Murs	Enduits projetés gris	S35	Sondage et extension de la zone homogène du prélèvement P24	Soubassement	002HD0014 28 n°24 - 1 - 002HD0014 28 n°24 - 2	P24	Enduit compact beige et gris hétérogène + matériau blanc en faible quantité non séparable	Négatif	Négatif sur analyse
Façade arrière	Vol 12 (Façade arrière)	Murs	Enduits projetés gris	S34	Sondage et extension de la zone homogène du prélèvement P24	Soubassement	002HD0014 28 n°24 - 1 - 002HD0014 28 n°24 - 2	P24	Enduit compact beige et gris hétérogène + matériau blanc en faible quantité non séparable	Négatif	Négatif sur analyse

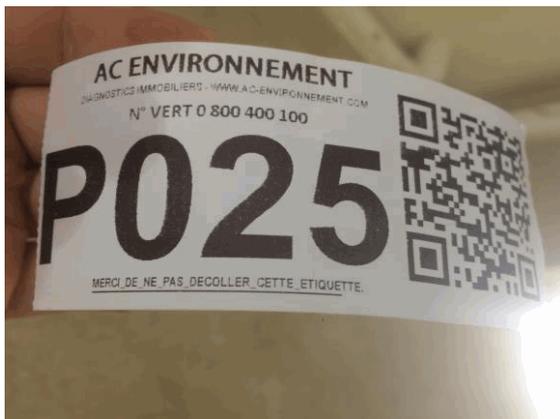
002HD001428 n°25 - 1 (P25)

Plan masse	Vol 10 (Plan masse)	Conduit eau	Calorifugeage	P25	Réalisation d'un prélèvement	Laine + tresse + platre	002HD0014 28 n°25 - 1 - 002HD0014 28 n°25 - 2	P25	Matériau fibreux jaune + toile blanche plâtrée	Négatif	Négatif sur analyse

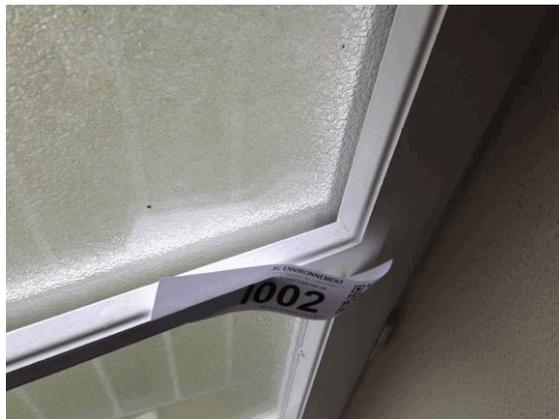
RDC-Etages	Vol 6 (PC R+1)	Menuiseries	Mastic vitrier	I2			I2 - 1				Inaccessible sans démontage de la menuiserie
RDC-Etages	Vol 5 (PC RDC)	Menuiseries	Mastic vitrier	I2			I2 - 1				Inaccessible sans démontage de la menuiserie
RDC-Etages	Vol 7 (PC R+2)	Menuiseries	Mastic vitrier	I2			I2 - 1				Inaccessible sans démontage de la menuiserie
RDC-Etages	Vol 7 (PC R+2)	Menuiseries	velux	I3			I3 - 1				Inaccessible sans échafaudage

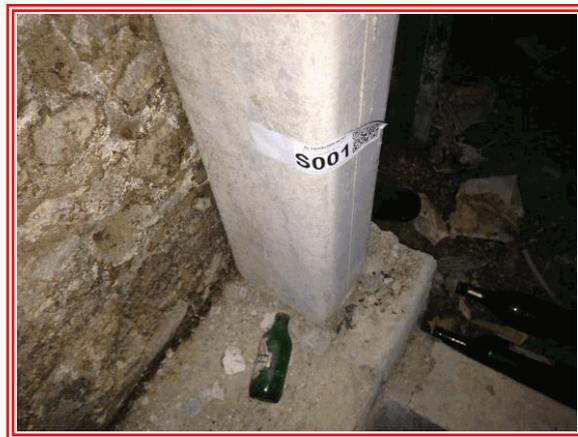
S1 - 1 (A1)

Plan	Localisation	Composant	Partie composant	Descriptif de l'action menée				Laboratoire			Conclusion
				Réf action	Observation	Précision loc.	Ref photo	Ref Prél.	Descriptif	Résultat	
Sous-sol	Vol 3 (local commun)	Coffrages	Elément en fibre ciment	S1	Réalisation d'un sondage		S1 - 1				Présence sur jugement personnel de l'opérateur de repérage
