## Rapport de mission de repérage des matériaux et produits contenant de l'amiante avant travaux

| Adresse : | PARC DES LOISIRS |
| CP - Ville : | 53100 MAYENNE |
| Désignation : | Bâtiment composé de 1 cage et de 2 étages |

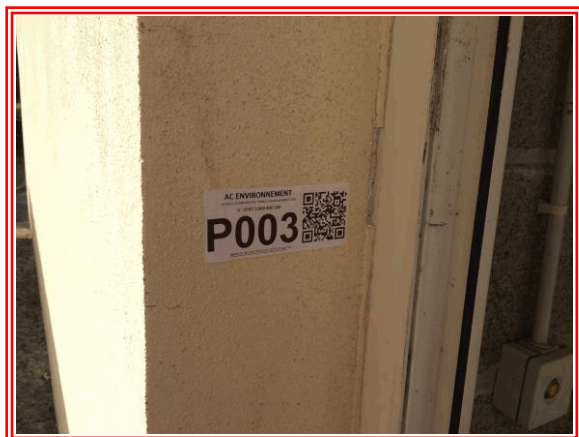
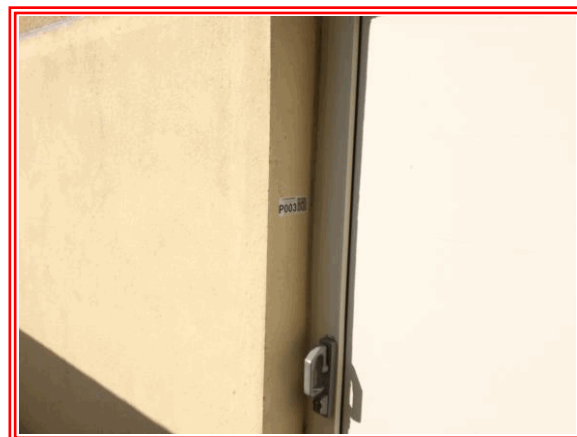
002HD001100 n°3 - 1 (P3)

| Localisation | Catégorie | Composant | Partie de composant | Sur avis / réf pré. |
|---|---|---|---|---|
| Vol 1 (accès caves) | Façades | Menuiseries | Reprise d'étanchéité | P3 |

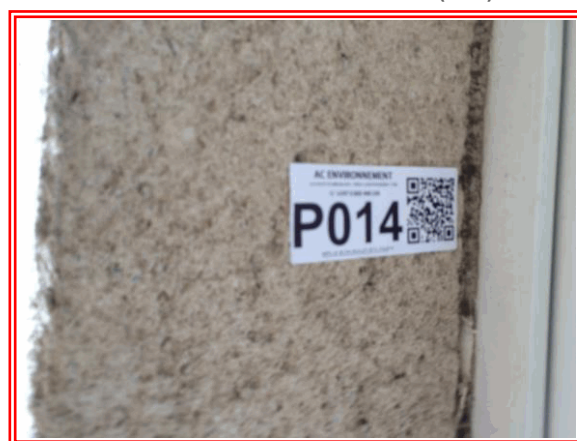
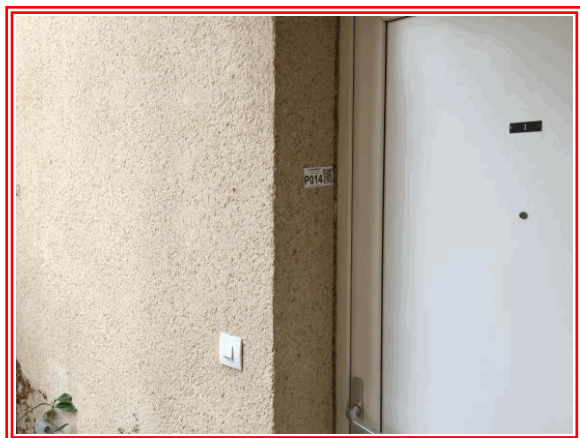
002HD001100 n°14 - 1 (P14)

| Localisation | Catégorie | Composant | Partie de composant | Sur avis / réf pré. |
|---|---|---|---|---|
| Vol 11 (extérieur RDC) | Parois verticales intérieures et enduits | Menuiseries | Reprise d'étanchéité | P14 |
| Vol 8 (esc RDC) | Parois verticales intérieures et enduits | Menuiseries | Reprise d'étanchéité | P14 |
| Vol 12 (extérieur R+1) | Parois verticales intérieures et enduits | Menuiseries | Reprise d'étanchéité | P14 |
| Vol 13 (extérieur R+2) | Parois verticales intérieures et enduits | Menuiseries | Reprise d'étanchéité | P14 |

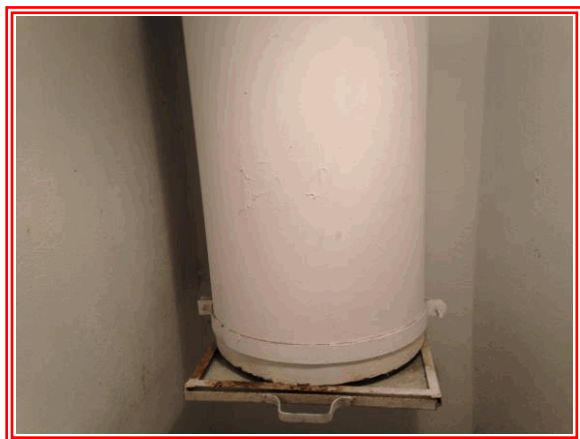
S1 - 1 (A1)

| Localisation | Catégorie | Composant | Partie de composant | Sur avis / réf pré. |
|---|---|---|---|---|
| Vol 3 (VO) | Conduits, canalisations et équipements | Vide ordure | Conduit en fibres-ciment | S1 |

| Plan | Localisation | Composant | Partie composant | Descriptif de l'action menée | | | | Laboratoire | | | Conclusion |
|---|---|---|---|---|---|---|---|---|---|---|---|
| Sous sol | Vol 3 (VO) | Vide ordure | Conduit en fibres-ciment | S1 | Réalisation d'un sondage | | S1 - 1 | | | | Présence sur jugement personnel de l'opérateur de repérage |

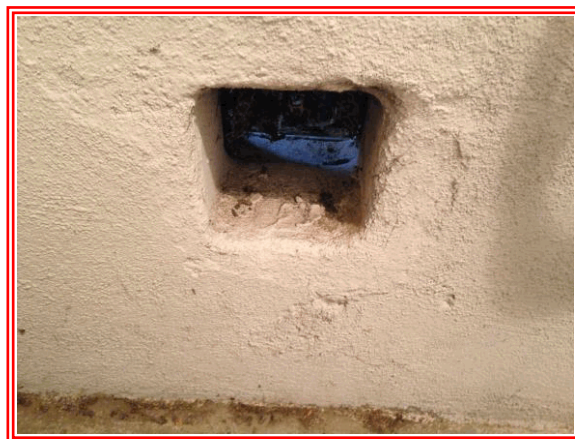
S2 - 1 (A2)

| Localisation | Catégorie | Composant | Partie de composant | Sur avis / réf pré. |
|---|---|---|---|---|
| Vol 3 (VO) | Conduits, canalisations et équipements | Conduit air | Conduit en fibres-ciment | S2 |

| Plan | Localisation | Composant | Partie composant | Descriptif de l'action menée | | | | Laboratoire | | | Conclusion |
|---|---|---|---|---|---|---|---|---|---|---|---|
| Sous sol | Vol 3 (VO) | Conduit air | Conduit en fibres-ciment | S2 | Réalisation d'un sondage | Réservation dans mur | S2 - 1 | | | | Présence sur jugement personnel de l'opérateur de repérage |

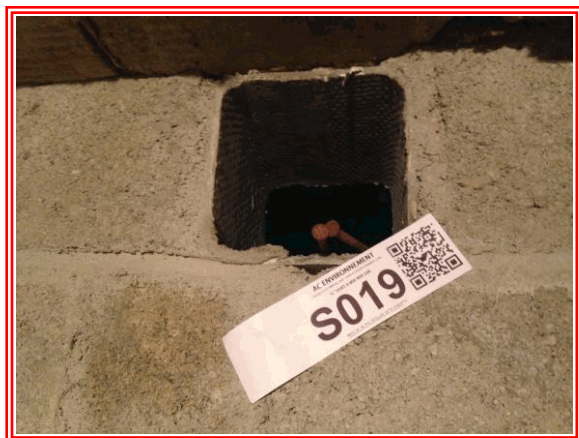
S19 - 1 (A19)

| Localisation | Catégorie | Composant | Partie de composant | Sur avis / réf pré. |
|---|---|---|---|---|
| Vol 4 (encombrant) | Conduits, canalisations et équipements | Conduit air | Conduit en fibres-ciment | S19 |

| Plan | Localisation | Composant | Partie composant | Descriptif de l'action menée | | | | Laboratoire | | | Conclusion |
|---|---|---|---|---|---|---|---|---|---|---|---|
| Sous sol | Vol 4 (encombrant) | Conduit air | Conduit en fibres-ciment | S19 | Réalisation d'un sondage | Réservation dans mur | S19 - 1 | | | | Présence sur jugement personnel de l'opérateur de repérage |

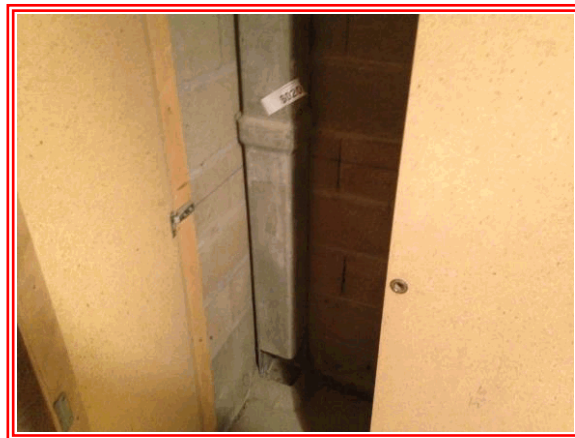
S20 - 1 (A20)

| Localisation | Catégorie | Composant | Partie de composant | Sur avis / réf pré. |
|---|---|---|---|---|
| Vol 5 (local tech) | Conduits, canalisations et équipements | Conduit air | Conduit en fibres-ciment | S20 |

| Plan | Localisation | Composant | Partie composant | Descriptif de l'action menée | | | | Laboratoire | | | Conclusion |
|---|---|---|---|---|---|---|---|---|---|---|---|
| Sous sol | Vol 5 (local tech) | Conduit air | Conduit en fibres-ciment | S20 | Réalisation d'un sondage | ventilation gaine gaz | S20 - 1 | | | | Présence sur jugement personnel de l'opérateur de repérage |

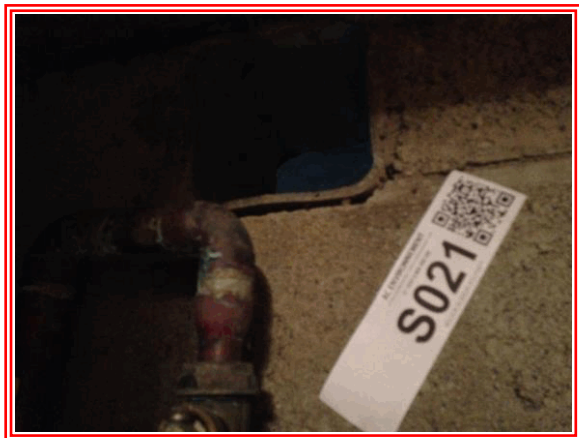
| Localisation | Catégorie | Composant | Partie de composant | Sur avis / réf pré. |
|---|---|---|---|---|
| Vol 5 (local tech) | Conduits, canalisations et équipements | Conduit air | Conduit en fibres-ciment | S21 |

| Référence | Localisation | Action |
|---|---|---|
| S21 - 1 (A21) | Sous sol - Vol 5<br>(local tech) | Présence sur décision de l'opérateur de repérage |

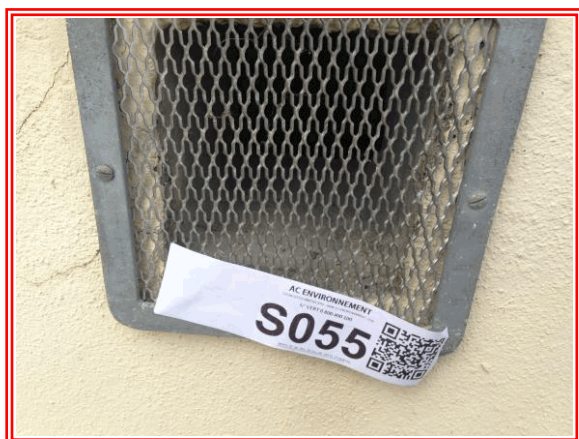
S55 - 1 (A55)

| Localisation | Catégorie | Composant | Partie de composant | Sur avis / réf pré. |
|---|---|---|---|---|
| Vol 19 (façade arrière) | Conduits, canalisations et équipements | Conduit air | Conduit en fibres-ciment | S55 |

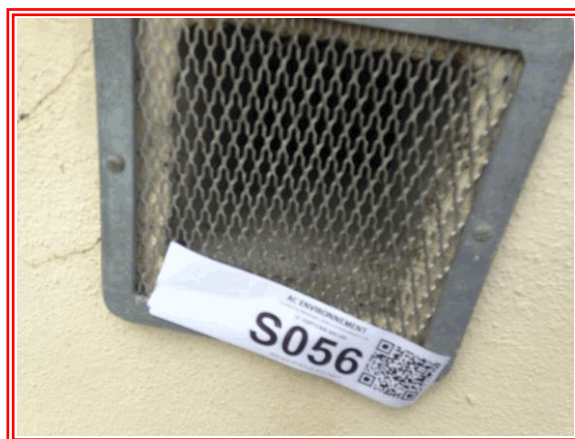
S56 - 1 (A56)

| Localisation | Catégorie | Composant | Partie de composant | Sur avis / réf pré. |
|---|---|---|---|---|
| Vol 19 (façade arrière) | Conduits, canalisations et équipements | Conduit air | Conduit en fibres-ciment | S56 |

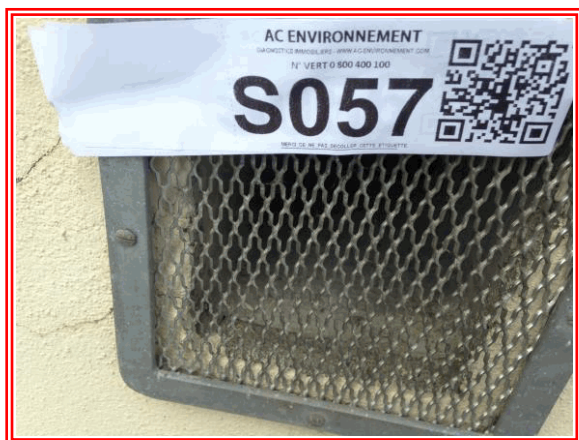
S57 - 1 (A57)

| Localisation | Catégorie | Composant | Partie de composant | Sur avis / réf pré. |
|---|---|---|---|---|
| Vol 19 (façade arrière) | Conduits, canalisations et équipements | Conduit air | Conduit en fibres-ciment | S57 |

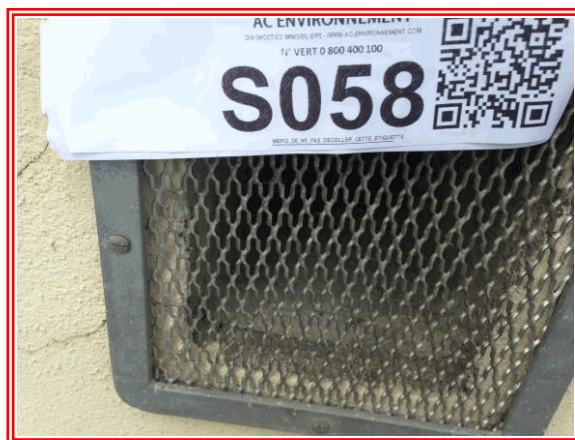
S58 - 1 (A58)

| Localisation | Catégorie | Composant | Partie de composant | Sur avis / réf pré. |
|---|---|---|---|---|
| Vol 19 (façade arrière) | Conduits, canalisations et équipements | Conduit air | Conduit en fibres-ciment | S58 |

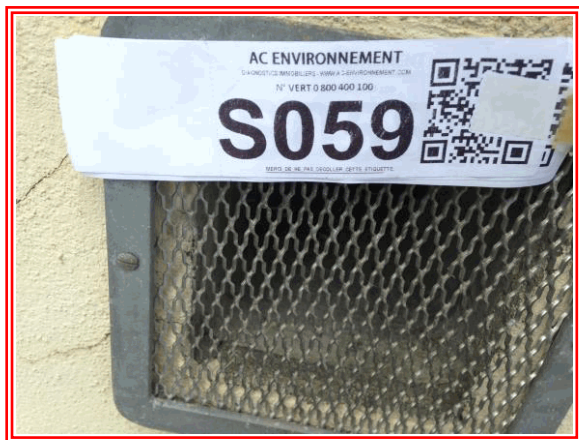
S59 - 1 (A59)

| Localisation | Catégorie | Composant | Partie de composant | Sur avis / réf pré. |
|---|---|---|---|---|
| Vol 19 (façade arrière) | Conduits, canalisations et équipements | Conduit air | Conduit en fibres-ciment | S59 |

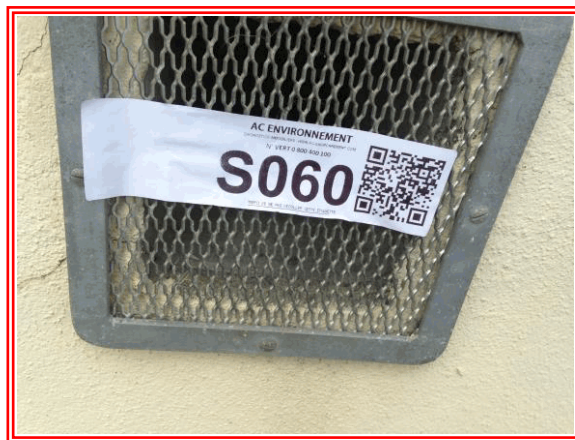
S60 - 1 (A60)

| Localisation | Catégorie | Composant | Partie de composant | Sur avis / réf pré. |
|---|---|---|---|---|
| Vol 19 (façade arrière) | Conduits, canalisations et équipements | Conduit air | Conduit en fibres-ciment | S60 |
