## Rapport de mission de repérage des matériaux et produits contenant de l'amiante avant travaux

| Adresse : | 2 RES ROBERT BURON - PARC DES LOISIRS |
| Date du repérage : | 09/05/2016 |
| Désignation : | Appartement n° 15 de type 2 situé au 01 er étage |

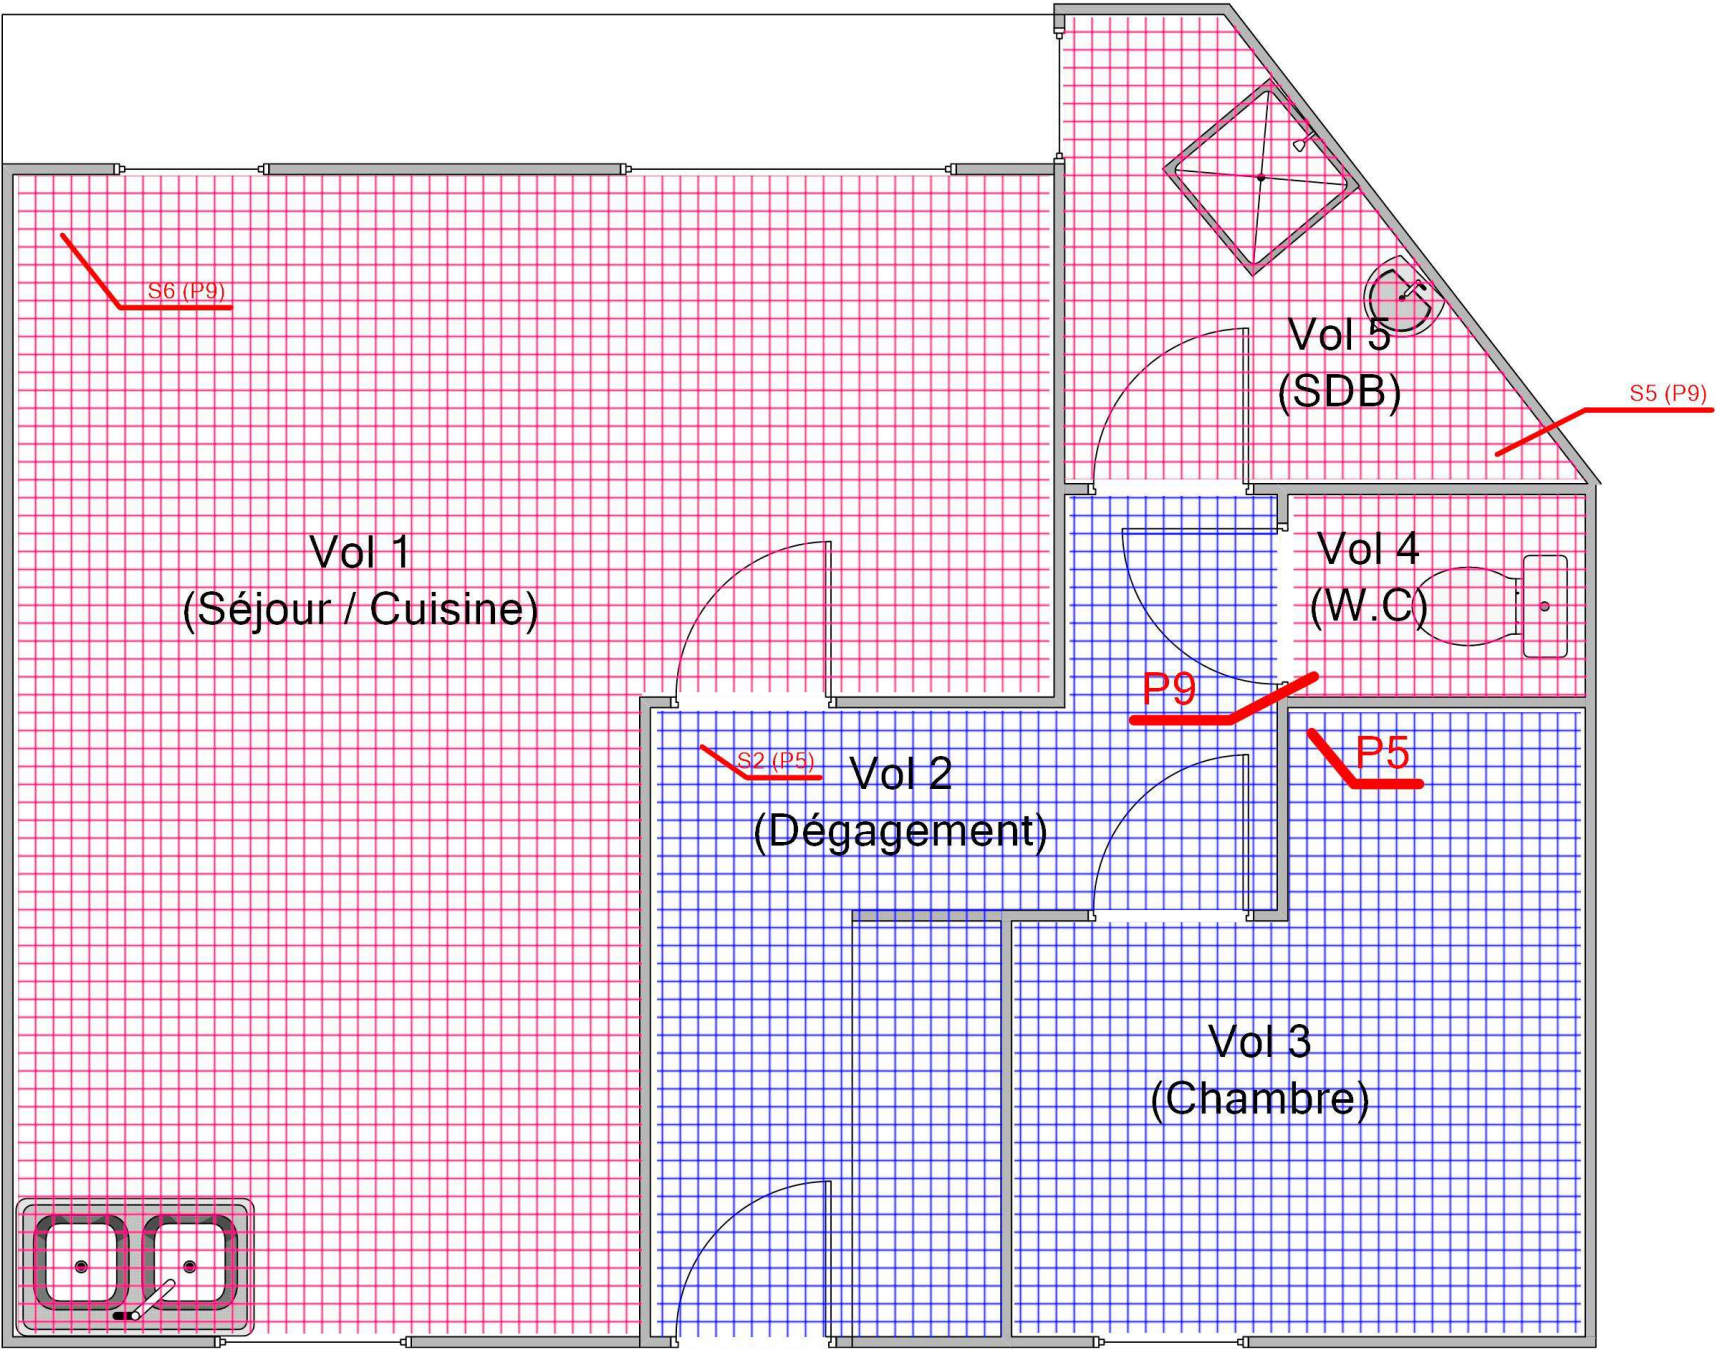
| Légende | |
|---|---|
| | P9 : Enduit plâtre (plafond pièces humides) |
| | P5 : Enduit plâtre (plafond pièces sèches) |

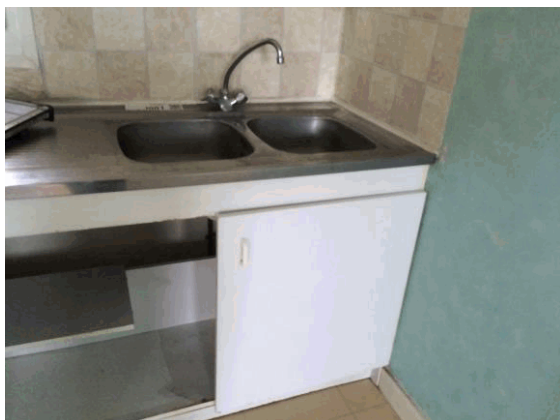
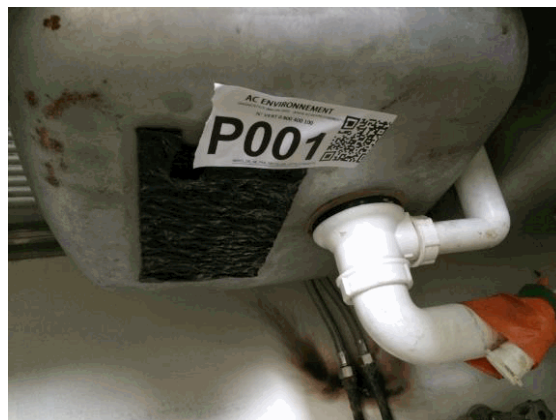
| Référence | Localisation | Action |
|---|---|---|
| 002LQ000001 n°1 - 1 (P1) | LGT 15 - Vol 1<br>(Séjour / Cuisine) | Prélevement négatif |

| Référence | Categorie | Composant | Materiau | Localisation | Observation |
|---|---|---|---|---|---|
| P1 | Equipements divers et accessoires | Evier | Tampon bitumineux noir - Tampon bitumineux noir évier - | LGT 15 - Vol 1 (Séjour / Cuisine) | |

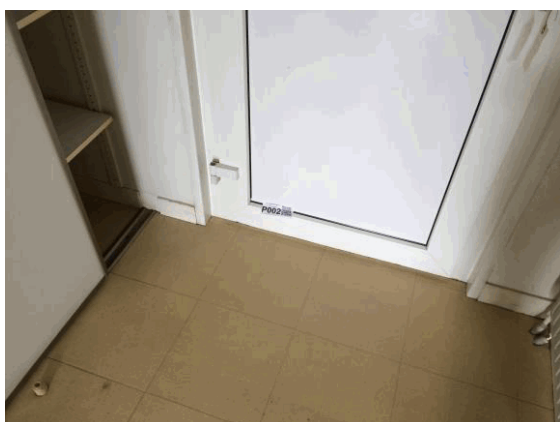
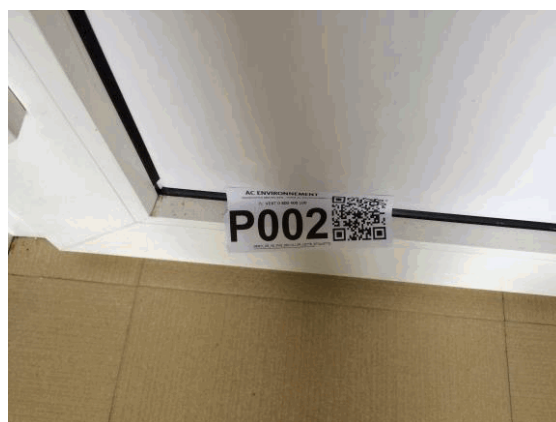
| Référence | Localisation | Action |
|---|---|---|
| 002LQ000001 n°2 - 1 (P2) | LGT 15 - Vol 2<br>(Dégagement) | Prélevement négatif |

| Référence | Categorie | Composant | Materiau | Localisation | Observation |
|---|---|---|---|---|---|
| P2 | Parois verticales intérieures et enduits | Menuiseries | Matériau souple noir avec poussières - Joint d'étanchéité porte d'entrée - | LGT 15 - Vol 2 (Dégagement) | |

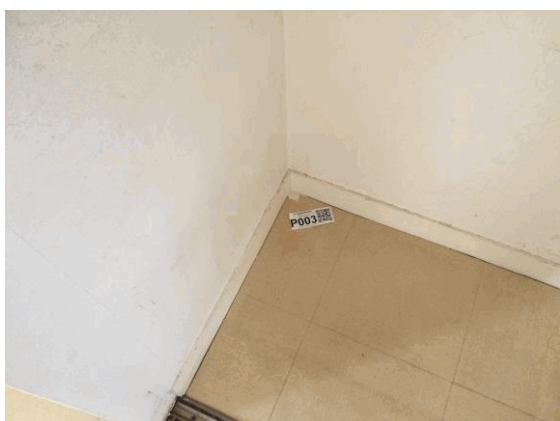
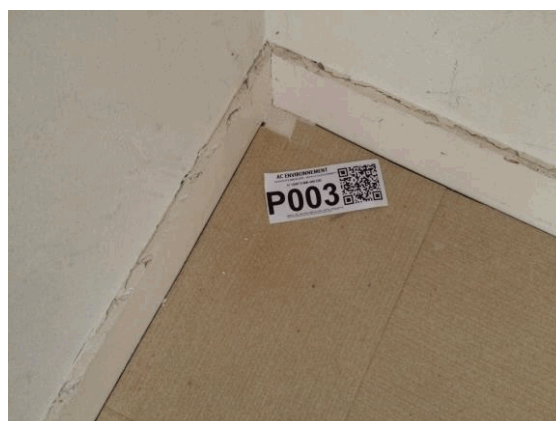
| Référence | Localisation | Action |
|---|---|---|
| 002LQ000001 n°3 - 1 (P3) | LGT 15 - Vol 2<br>(Dégagement) | Prélevement négatif |

| Référence | Categorie | Composant | Materiau | Localisation | Observation |
|---|---|---|---|---|---|
| P3 | Revêtement de sol | Revêtement de sol | Revêtement souple beige + colle polymère jaune - Dalle souple jaune 40x40 + Colle jaune - | LGT 15 - Vol 2 (Dégagement) | |

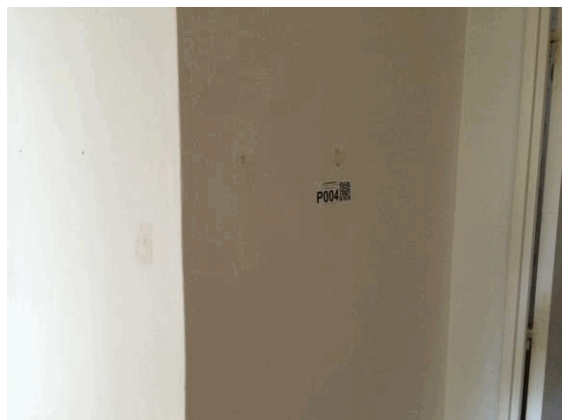
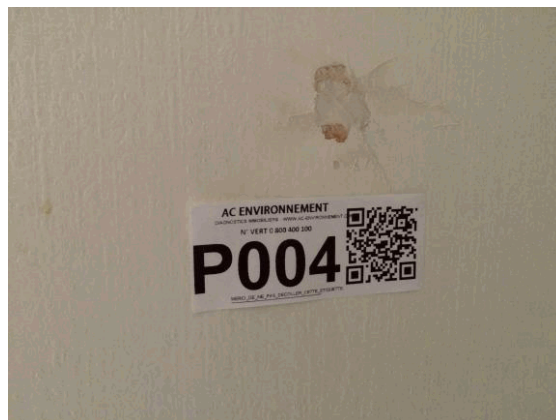
| Référence | Localisation | Action |
|---|---|---|
| 002LQ000001 n°4 - 1 (P4) | LGT 15 - Vol 2<br>(Dégagement) | Prélevement négatif |

| Référence | Categorie | Composant | Materiau | Localisation | Observation |
|---|---|---|---|---|---|
| P4 | Parois verticales intérieures et enduits | Murs et cloisons | Enduit plâtreux blanc en vrac + peinture - Porteur pièces sèches - | LGT 15 - Vol 2 (Dégagement) | |

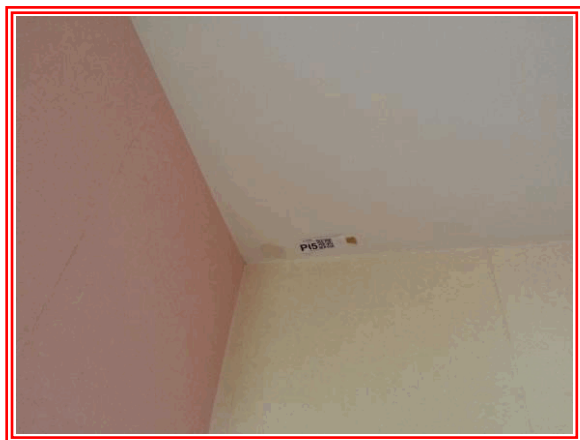
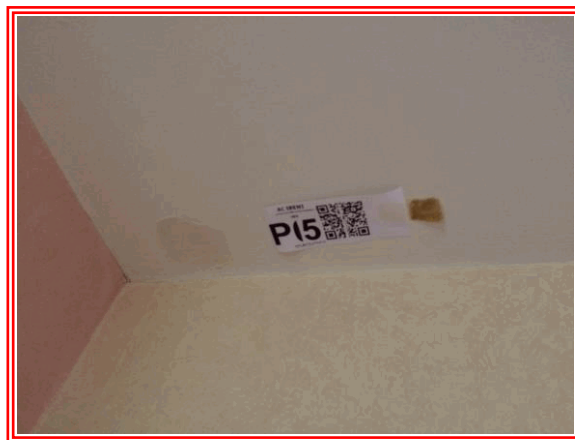
| Référence | Localisation | Action |
|---|---|---|
| 002LQ000001 n°5 - 1 (P5) | LGT 15 - Vol 3<br>(Chambre) | Prélevement positif |

| Référence | Categorie | Composant | Materiau | Localisation | Observation |
|---|---|---|---|---|---|
| P5 | Plafond et faux-plafonds | Plafonds | Enduit plâtreux blanc en vrac + peinture - Pièces sèches - | LGT 15 - Vol 3 (Chambre) | |

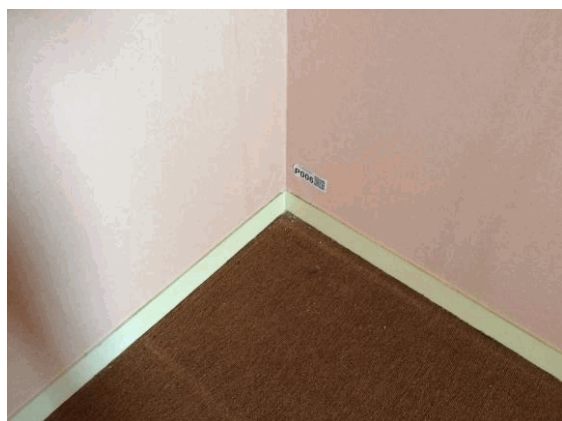
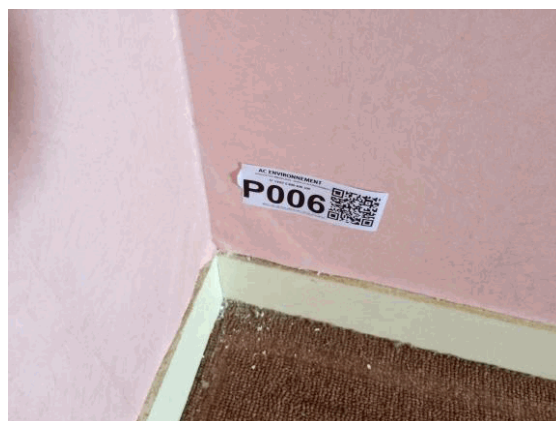
| Référence | Localisation | Action |
|---|---|---|
| 002LQ000001 n°6 - 1 (P6) | LGT 15 - Vol 3<br>(Chambre) | Prélevement négatif |

| Référence | Categorie | Composant | Materiau | Localisation | Observation |
|---|---|---|---|---|---|
| P6 | Parois verticales intérieures et enduits | Cloisons légères ou préfabriquées | Enduit plâtreux blanc avec couche en papier + peinture - Cloisons et doublages placoplâtres pièces sèches - | LGT 15 - Vol 3 (Chambre) | |

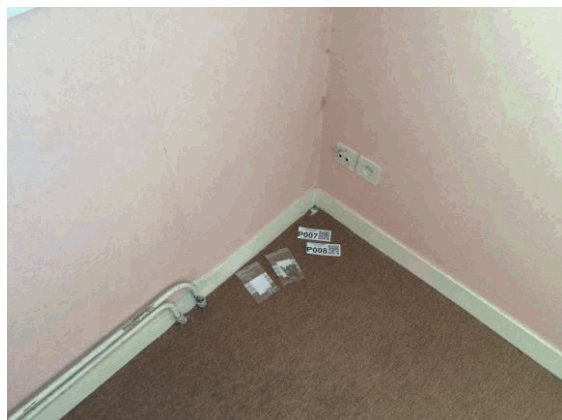
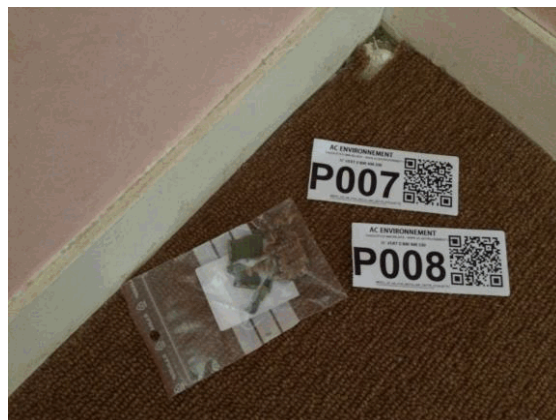
| Référence | Localisation | Action |
|---|---|---|
| 002LQ000001 n°7 - 1 (P7) | LGT 15 - Vol 3<br>(Chambre) | Prélevement négatif |

| Référence | Categorie | Composant | Materiau | Localisation | Observation |
|---|---|---|---|---|---|
| P7 | Revêtement de sol | Revêtement de sol | Moquette marron avec couche en mousse + colle polymère jaune - Moquette marron + colle jaune - | LGT 15 - Vol 3 (Chambre) | |

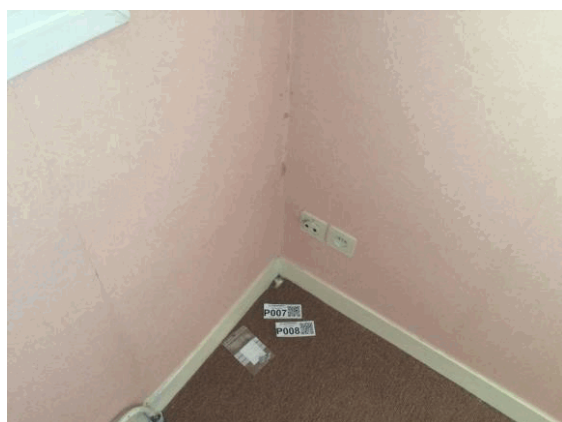
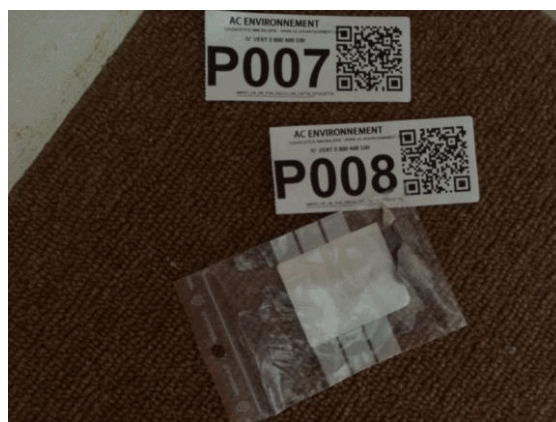
| Référence | Localisation | Action |
|---|---|---|
| 002LQ000001 n°8 - 1 (P8) | LGT 15 - Vol 3<br>(Chambre) | Prélevement négatif |

| Référence | Categorie | Composant | Materiau | Localisation | Observation |
|---|---|---|---|---|---|
| P8 | Revêtement de sol | Revêtement de sol | Ragréage rose + peinture - Ragréage rose pièces sèches - | LGT 15 - Vol 3 (Chambre) | |

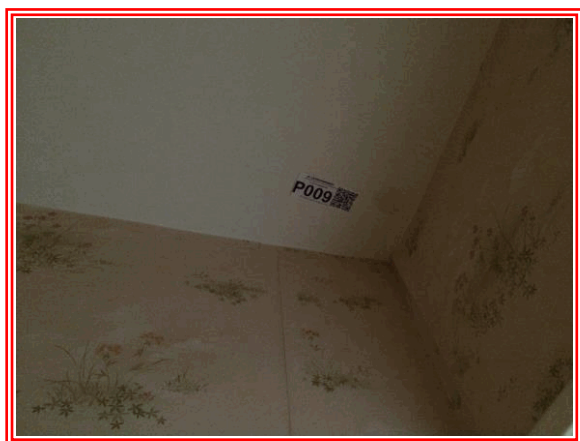
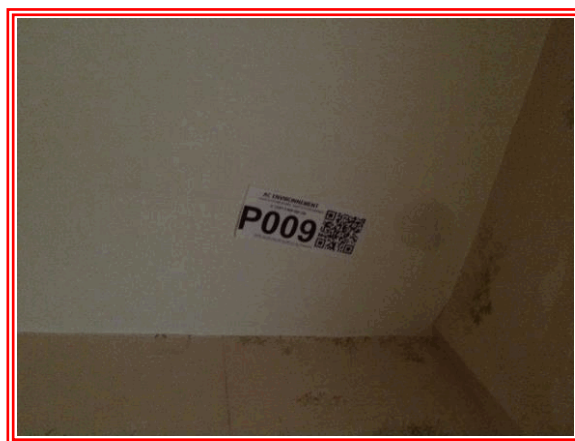
| Référence | Localisation | Action |
|---|---|---|
| 002LQ000001 n°9 - 1 (P9) | LGT 15 - Vol 4<br>(W.C) | Prélevement positif |

| Référence | Categorie | Composant | Materiau | Localisation | Observation |
|---|---|---|---|---|---|
| P9 | Plafond et faux-plafonds | Plafonds | Enduit plâtreux blanc en vrac + peinture - Pièces humides - | LGT 15 - Vol 4 (W.C) | |

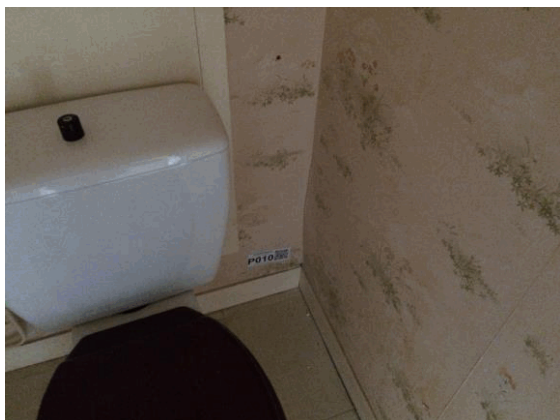
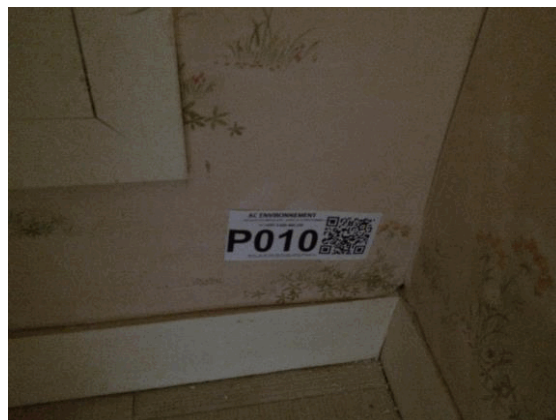
| Référence | Localisation | Action |
|---|---|---|
| 002LQ000001 n°10 - 1 (P10) | LGT 15 - Vol 4<br>(W.C) | Prélevement négatif |

| Référence | Categorie | Composant | Materiau | Localisation | Observation |
|---|---|---|---|---|---|
| P10 | Parois verticales intérieures et enduits | Cloisons légères ou préfabriquées | Enduit plâtreux blanc avec couche en papier + peinture - Cloisons / doublages placoplâtres pièces humides - | LGT 15 - Vol 4 (W.C) | |

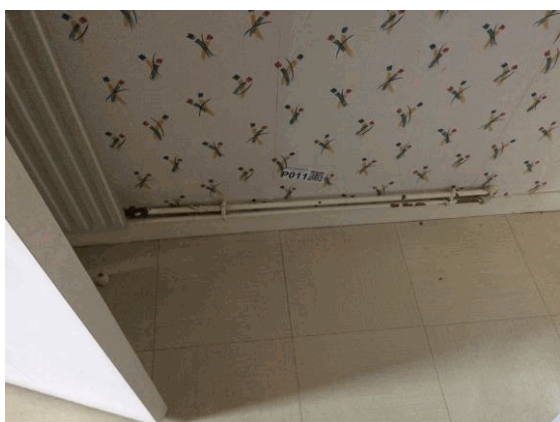
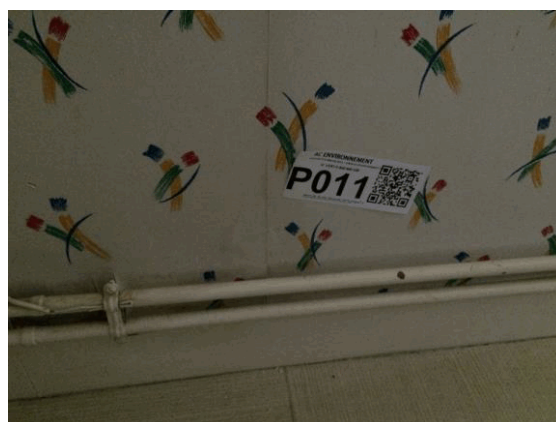
| Référence | Localisation | Action |
|---|---|---|
| 002LQ000001 n°11 - 1 (P11) | LGT 15 - Vol 5<br>(SDB) | Prélevement négatif |

| Référence | Categorie | Composant | Materiau | Localisation | Observation |
|---|---|---|---|---|---|
| P11 | Parois verticales intérieures et enduits | Murs et cloisons | Enduit plâtreux blanc en vrac + peinture non séparable - Porteur pièces humides - | LGT 15 - Vol 5 (SDB) | |

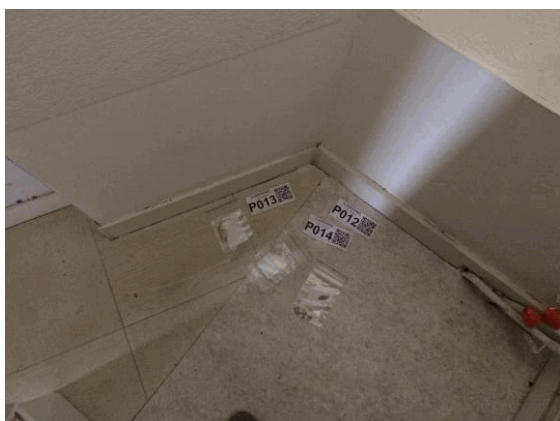
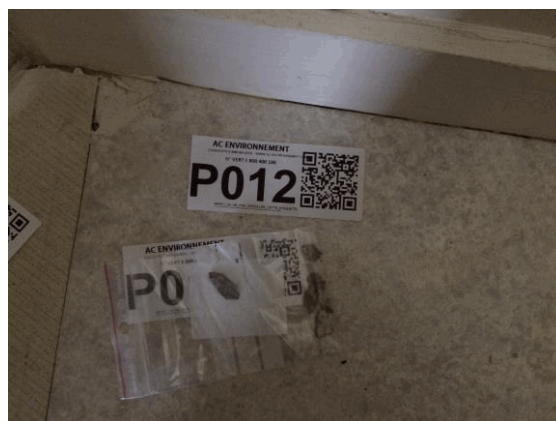
| Référence | Localisation | Action |
|---|---|---|
| 002LQ000001 n°12 - 1 (P12) | LGT 15 - Vol 5<br>(SDB) | Prélevement négatif |

| Référence | Categorie | Composant | Materiau | Localisation | Observation |
|---|---|---|---|---|---|
| P12 | Revêtement de sol | Revêtement de sol | Ragréage rose + sous couche de ragréage blanche - Ragréage rose pièces humides - | LGT 15 - Vol 5 (SDB) | |

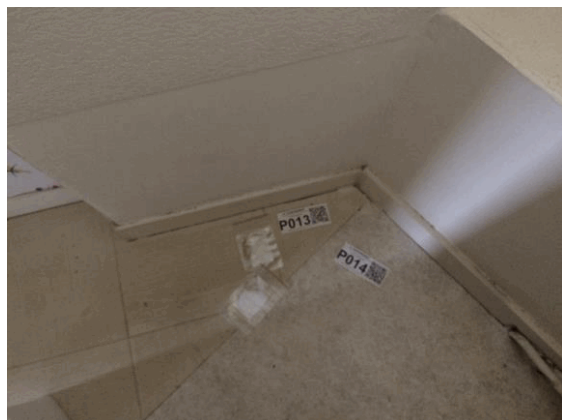
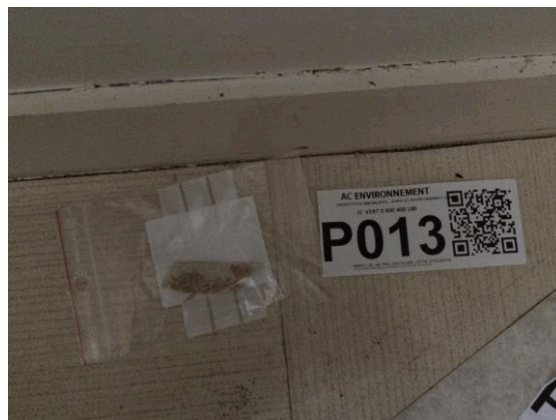
| Référence | Localisation | Action |
|---|---|---|
| 002LQ000001 n°13 - 1 (P13) | LGT 15 - Vol 5<br>(SDB) | Prélevement négatif |

| Référence | Categorie | Composant | Materiau | Localisation | Observation |
|---|---|---|---|---|---|
| P13 | Revêtement de sol | Revêtement de sol | Revêtement souple beige + colle polymère jaune + ragréage gris en faible quantité + peinture en faible quantité - Dalle souple beige 40x40 + Colle jaune - | LGT 15 - Vol 5 (SDB) | |

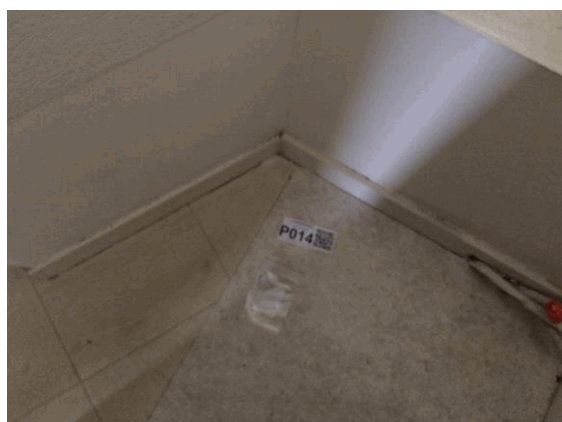
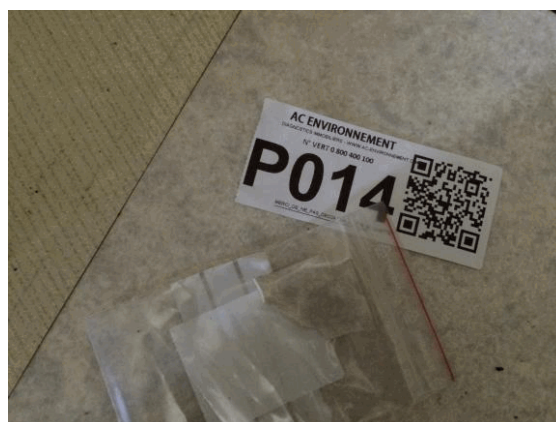
| Référence | Localisation | Action |
|---|---|---|
| 002LQ000001 n°14 - 1 (P14) | LGT 15 - Vol 5<br>(SDB) | Prélevement négatif |

| Référence | Categorie | Composant | Materiau | Localisation | Observation |
|---|---|---|---|---|---|
| P14 | Revêtement de sol | Revêtement de sol | Revêtement souple blanc + colle polymère jaune + peinture en faible quantité - Lino marbré blanc/gris+ colle jaune - | LGT 15 - Vol 5 (SDB) | |

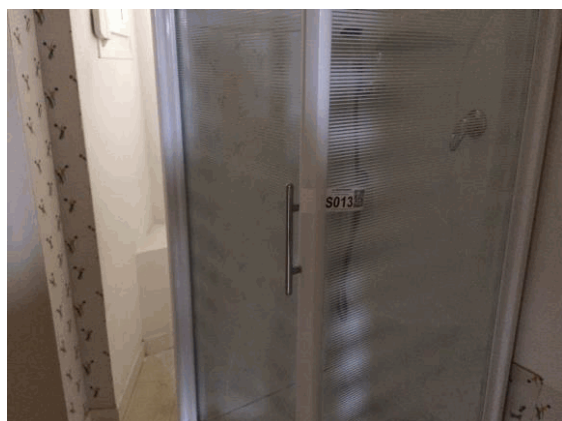
S13 - 1 (A13)

| Plan | Localisation | Composant | Partie composant | Descriptif de l'action menée | | | | Laboratoire | | | Conclusion |
|---|---|---|---|---|---|---|---|---|---|---|---|
| LGT 15 | Vol 5 (SDB) | Cabine de douche | PVC | S13 | | | S13 - 1 | | | | Négatif sur jugement personnel de l'opérateur de repérage<br>Cabine de douche PVC récente |

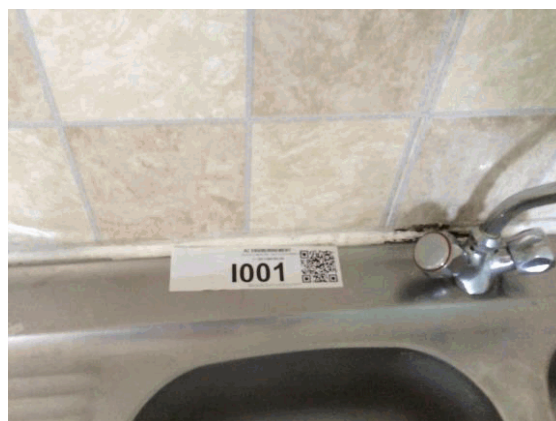
| Plan | Localisation | Composant | Partie composant | Descriptif de l'action menée | | | | Laboratoire | | | Conclusion |
|---|---|---|---|---|---|---|---|---|---|---|---|
| LGT 15 | Vol 1 (Séjour / Cuisine) | Evier | Mastic étanchéité | I1 | | | I1 - 1 | | | | Aucun prélèvement réalisé à la demande du client sur l'ensemble des mastics des appareils sanitaires et équipements divers |
| LGT 15 | Vol 5 (SDB) | Evier | Mastic étanchéité | I1 | | | I1 - 1 | | | | Aucun prélèvement réalisé à la demande du client sur l'ensemble des mastics des appareils sanitaires et équipements divers |

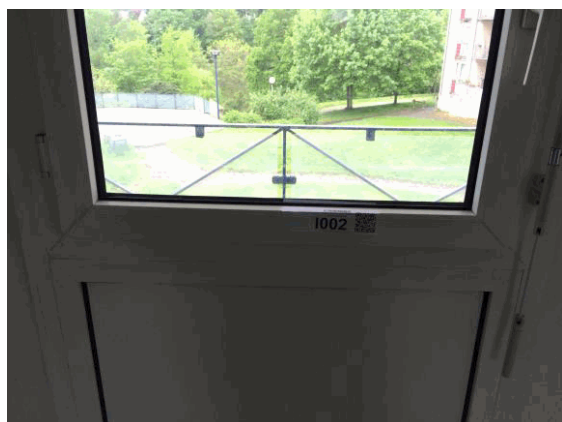
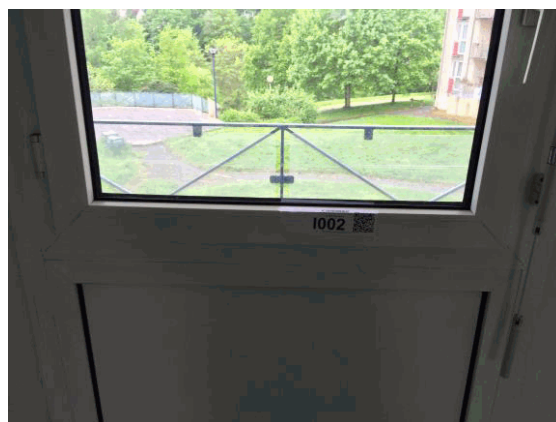
| Plan | Localisation | Composant | Partie composant | Descriptif de l'action menée | | | | Laboratoire | | | Conclusion |
|---|---|---|---|---|---|---|---|---|---|---|---|
| LGT 15 | Vol 1 (Séjour / Cuisine) | Menuiseries | PVC | I2 | | | I2 - 1 - I2 - 2 | | | | Aucun prélèvement réalisé à la demande du client sur les menuiseries PVC |
| LGT 15 | Vol 3 (Chambre) | Menuiseries | PVC | I2 | | | I2 - 1 - I2 - 2 | | | | Aucun prélèvement réalisé à la demande du client sur les menuiseries PVC |

| Plan | Localisation | Composant | Partie composant | Descriptif de l'action menée | | | | Laboratoire | | | Conclusion |
|---|---|---|---|---|---|---|---|---|---|---|---|
| LGT 15 | Vol 5 (SDB) | Menuiseries | PVC | I2 | | | I2 - 1 - I2 - 2 | | | | Aucun prélèvement réalisé à la demande du client sur les menuiseries PVC |

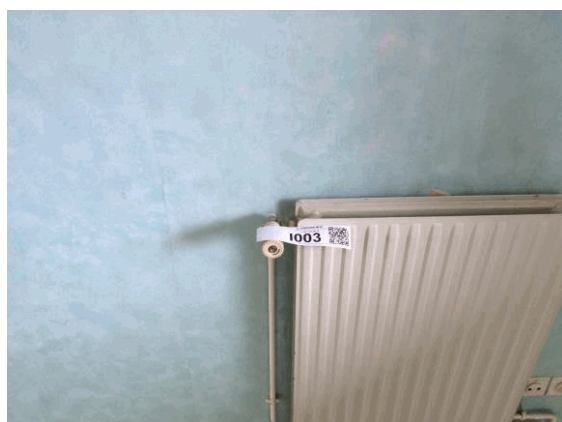
| Plan | Localisation | Composant | Partie composant | Descriptif de l'action menée | | | | Laboratoire | | | Conclusion |
|---|---|---|---|---|---|---|---|---|---|---|---|
| LGT 15 | Vol 1 (Séjour / Cuisine) | Radiateurs | Joint | I3 | | | I3 - 1 | | | | Aucun prélèvement réalisé à la demande du client |

| Plan | Localisation | Composant | Partie composant | Descriptif de l'action menée | | | | Laboratoire | | | Conclusion |
|---|---|---|---|---|---|---|---|---|---|---|---|
| LGT 15 | Vol 2 (Dégagement) | Radiateurs | Joints | I3 | | | I3 - 1 | | | | Aucun prélèvement réalisé à la demande du client |
| LGT 15 | Vol 3 (Chambre) | Radiateurs | Joints | I3 | | | I3 - 1 | | | | Aucun prélèvement réalisé à la demande du client |
| LGT 15 | Vol 5 (SDB) | Radiateurs | Joints | I3 | | | I3 - 1 | | | | Aucun prélèvement réalisé à la demande du client |
