## Rapport de mission de repérage des matériaux et produits contenant de l'amiante avant travaux

Adresse :	PARC DES LOISIRS
CP - Ville :	53100 MAYENNE
Référence client :	_0035000002_
Date du repérage :	22/03/2017
Désignation :	Bâtiment composé de 1 cage et de 2 étages

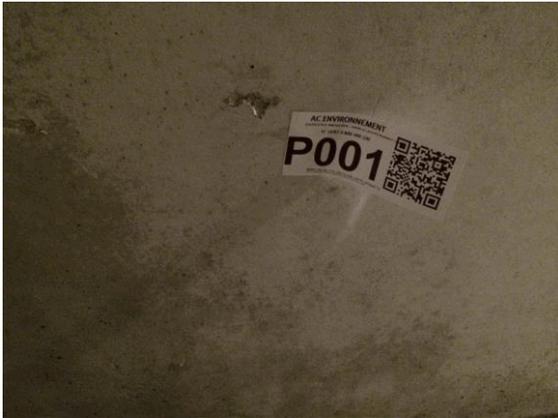
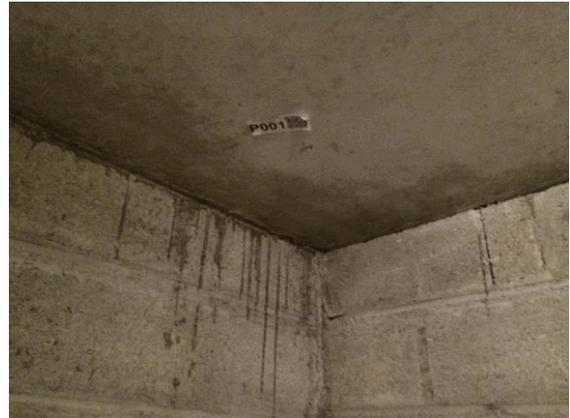
002LQ000969 n°1 - 1 (P1)

Plan	Localisation	Composant	Partie composant	Descriptif de l'action menée				Laboratoire			Conclusion
				Réf action	Observation	Précision loc.	Ref photo	Ref Prél.	Descriptif	Résultat	
Sous sol	Vol 4 (PC R-1)	Plafonds	Enduit ciment	P1	Réalisation d'un prélèvement		002LQ0009 69 n°1 - 1 - 002LQ0009 69 n°1 - 2	P1	Enduit gris en vrac	Négatif	Négatif sur analyse
Sous sol	Vol 3 (Accès sous-sol) - Vol 8 (PC R-1) - Vol 9 (Local eau)	Plafonds	Enduit ciment	S1 - S2 - S3	Sondage et extension de la zone homogène du prélèvement P1		002LQ0009 69 n°1 - 1 - 002LQ0009 69 n°1 - 2	P1	Enduit gris en vrac	Négatif	Négatif sur analyse

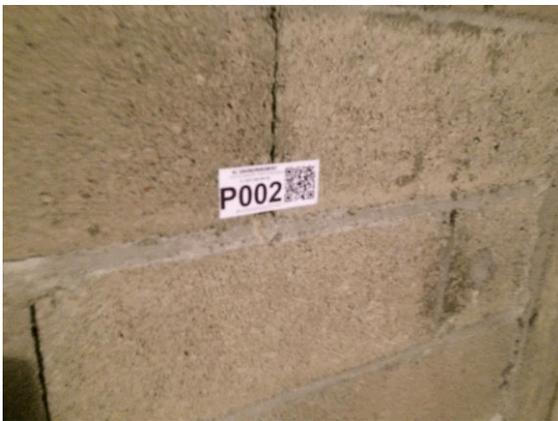
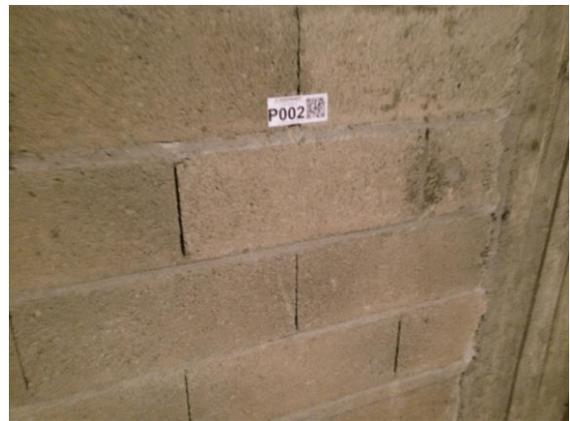
002LQ000969 n°2 - 1 (P2)

Plan	Localisation	Composant	Partie composant	Descriptif de l'action menée				Laboratoire			Conclusion
				Réf action	Observation	Précision loc.	Ref photo	Ref Prél.	Descriptif	Résultat	
Sous sol	Vol 4 (PC R-1)	Murs et cloisons	Scellement parpaings	P2	Réalisation d'un prélèvement		002LQ0009 69 n°2 - 1 - 002LQ0009 69 n°2 - 2	P2	Enduit compact gris	Négatif	Négatif sur analyse
Sous sol	Vol 4 (PC R-1) - Vol 6 (Local EDF) - Vol 2 (Accès VS) - Vol 1 (Vide sanitaire) - Vol 8 (PC R-1) - Vol 9 (Local eau)	Murs et cloisons	Scellement parpaings	P2 - S5 - S6 - S7 - S8 - S9	Sondage et extension de la zone homogène du prélèvement P2		002LQ0009 69 n°2 - 1 - 002LQ0009 69 n°2 - 2	P2	Enduit compact gris	Négatif	Négatif sur analyse
RDC	Vol 11 (PC RDC)	Murs et cloisons	Scellement parpaings	S23	Sondage et extension de la zone homogène du prélèvement P2		002LQ0009 69 n°2 - 1 - 002LQ0009 69 n°2 - 2	P2	Enduit compact gris	Négatif	Négatif sur analyse

R+1	Vol 15 (PC R+1)	Murs et cloisons	Scellement parpaings	S24	Sondage et extension de la zone homogène du prélèvement P2		002LQ0009 69 n°2 - 1 - 002LQ0009 69 n°2 - 2	P2	Enduit compact gris	Négatif	Négatif sur analyse
R+2	Vol 20 (PC R+2)	Murs et cloisons	Scellement parpaings	S25	Sondage et extension de la zone homogène du prélèvement P2		002LQ0009 69 n°2 - 1 - 002LQ0009 69 n°2 - 2	P2	Enduit compact gris	Négatif	Négatif sur analyse
Sous sol	Vol 4 (PC R-1)	Murs et cloisons	Enduit de rebouchage	P5	Réalisation d'un prélèvement	Menuiseries	002LQ0009 69 n°5 - 1 - 002LQ0009 69 n°5 - 2	P5	Enduit compact gris	Négatif	Négatif sur analyse
Sous sol	Vol 4 (PC R-1)	Murs et cloisons	Enduit de rebouchage	P5	Sondage et extension de la zone homogène du prélèvement P5	Menuiseries	002LQ0009 69 n°5 - 1 - 002LQ0009 69 n°5 - 2	P5	Enduit compact gris	Négatif	Négatif sur analyse
Sous sol	Vol 4 (PC R-1)	Murs et cloisons	Enduit ciment	P6	Réalisation d'un prélèvement		002LQ0009 69 n°6 - 1 - 002LQ0009 69 n°6 - 2	P6	Enduit compact gris hétérogène	Négatif	Négatif sur analyse

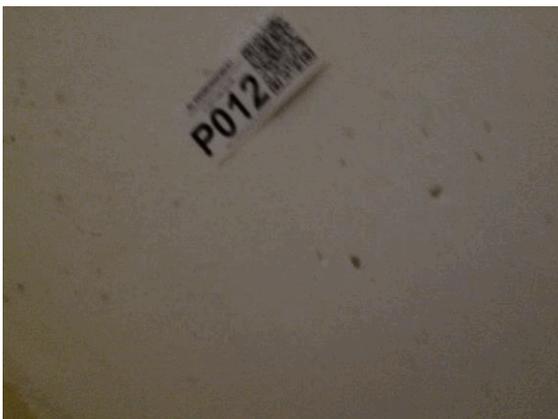
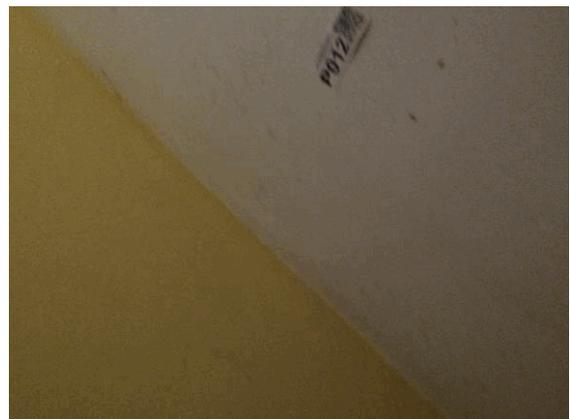
002LQ000969 n°12 - 1 (P12)

Sous sol	Vol 9 (Local eau)	Plafonds	Enduit ciment	P12	Réalisation d'un prélèvement	Sous face escalier	002LQ0009 69 n°12 - 1 - 002LQ0009 69 n°12 - 2	P12	Enduit compact gris + peinture	Négatif	Négatif sur analyse
Sous sol	Vol 7 (Accès étage)	Plafonds	Enduit ciment	S22	Sondage et extension de la zone homogène du prélèvement P12	Sous face escalier	002LQ0009 69 n°12 - 1 - 002LQ0009 69 n°12 - 2	P12	Enduit compact gris + peinture	Négatif	Négatif sur analyse
RDC	Vol 11 (PC RDC)	Plafonds	Enduit ciment	S26	Sondage et extension de la zone homogène du prélèvement P12	Sous face escalier	002LQ0009 69 n°12 - 1 - 002LQ0009 69 n°12 - 2	P12	Enduit compact gris + peinture	Négatif	Négatif sur analyse

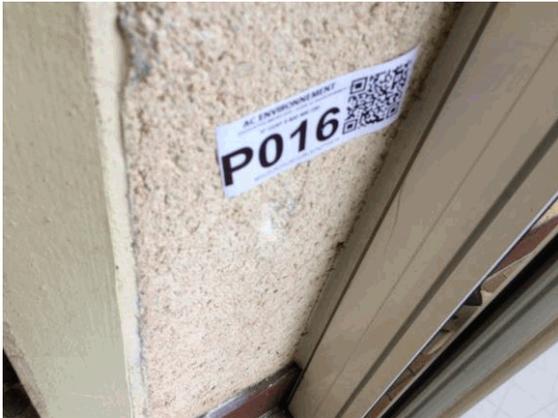
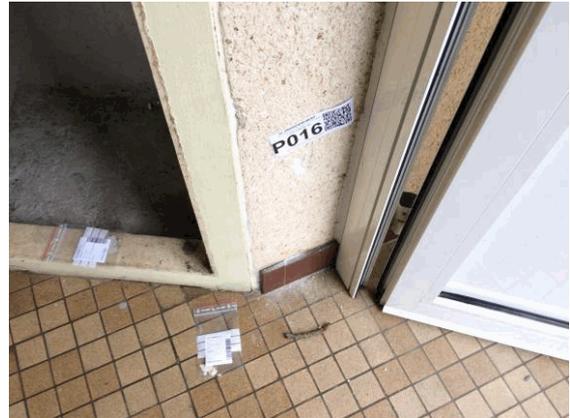
002LQ000969 n°16 - 1 (P16)

R+2	Vol 19 (Coursive 5)	Murs	Enduits projetés	P16	Réalisation d'un prélèvement	Beige	002LQ0009 69 n°16 - 1 - 002LQ0009 69 n°16 - 2	P16	Enduit compact beige	Négatif	Négatif sur analyse
R+2	Vol 19 (Coursive 5) - Vol 22 (Coursive 6)	Murs	Enduits projetés	P16 - S49	Sondage et extension de la zone homogène du prélèvement P16	Beige	002LQ0009 69 n°16 - 1 - 002LQ0009 69 n°16 - 2	P16	Enduit compact beige	Négatif	Négatif sur analyse
R+1	Vol 14 (Coursive 3) - Vol 16 (Coursive 4)	Murs	Enduits projetés	S50 - S51	Sondage et extension de la zone homogène du prélèvement P16	Beige	002LQ0009 69 n°16 - 1 - 002LQ0009 69 n°16 - 2	P16	Enduit compact beige	Négatif	Négatif sur analyse
Façade 1	Vol 25 (Façade 1)	Murs	Enduits projetés	S85	Sondage et extension de la zone homogène du prélèvement P16	Beige	002LQ0009 69 n°16 - 1 - 002LQ0009 69 n°16 - 2	P16	Enduit compact beige	Négatif	Négatif sur analyse

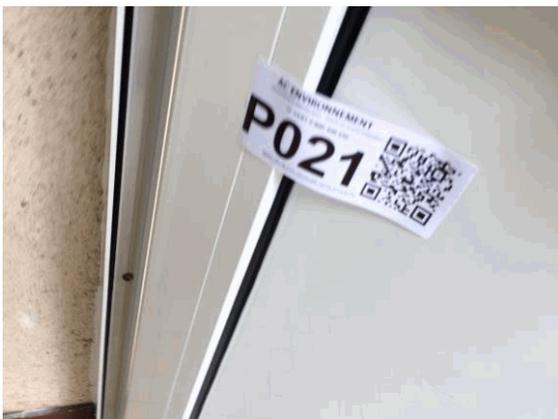
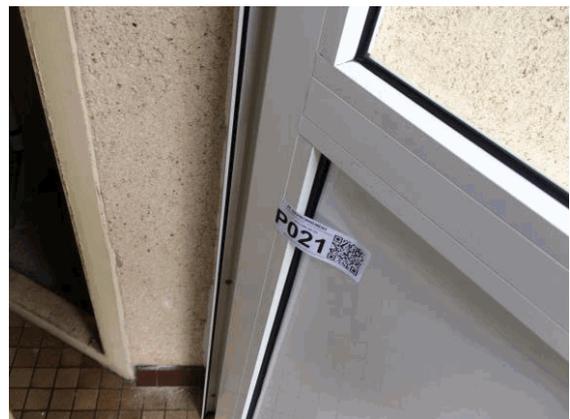
002LQ000969 n°21 - 1 (P21)

R+2	Vol 20 (PC R+2)	Menuiseries	Joints d'étanchéité	S72	Sondage et extension de la zone homogène du prélèvement P21	Ensemble des joints menuiseries PVC	002LQ0009 69 n°21 - 1 - 002LQ0009 69 n°21 - 2	P21	Matériau souple noir	Négatif	Négatif sur analyse

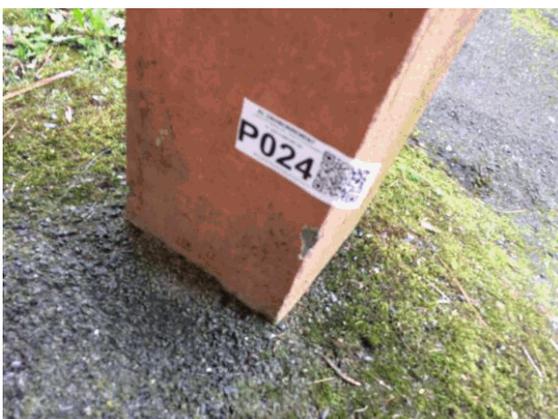
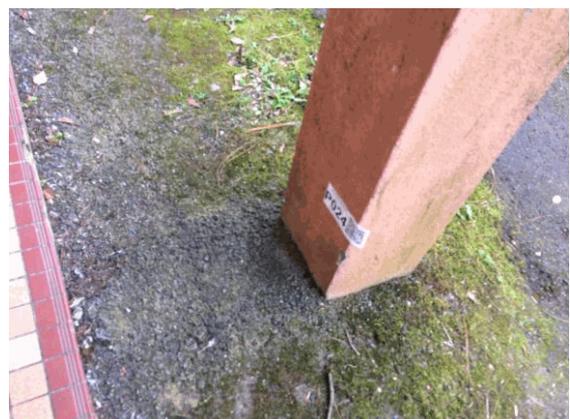
002LQ000969 n°24 - 1 (P24)

Façade 1	Vol 25 (Façade 1)	Murs	Enduits projetés	P24	Réalisation d'un prélèvement	Poteau	002LQ0009 69 n°24 - 1 - 002LQ0009 69 n°24 - 2	P24	Enduit compact gris + peinture	Négatif	Négatif sur analyse
Façade 1	Vol 25 (Façade 1)	Murs	Enduits projetés	P24	Sondage et extension de la zone homogène du prélèvement P24	Poteau	002LQ0009 69 n°24 - 1 - 002LQ0009 69 n°24 - 2	P24	Enduit compact gris + peinture	Négatif	Négatif sur analyse
Façade 2	Vol 26 (Façade 2)	Murs	Enduits projetés	S74	Sondage et extension de la zone homogène du prélèvement P24	Poteau	002LQ0009 69 n°24 - 1 - 002LQ0009 69 n°24 - 2	P24	Enduit compact gris + peinture	Négatif	Négatif sur analyse

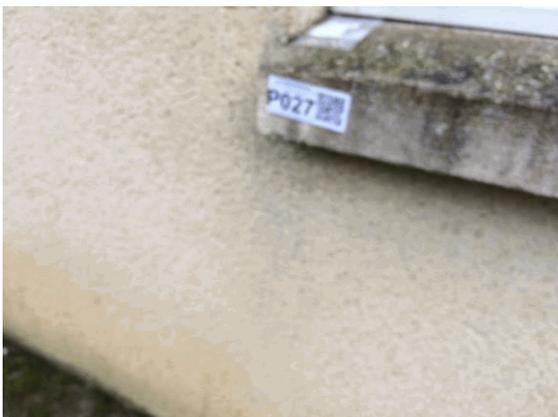
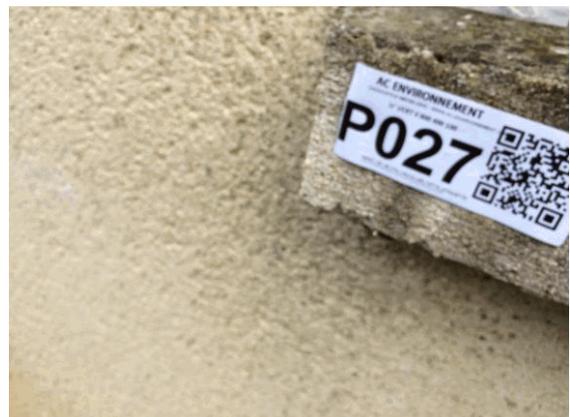
002LQ000969 n°27 - 2 (P27)

Façade 1	Vol 25 (Façade 1)	Murs	Enduit ciment	P27	Réalisation d'un prélèvement	Appuis menuiseries	002LQ0009 69 n°27 - 1 - 002LQ0009 69 n°27 - 2	P27	Enduit compact gris + matériau compact beige hétérogène	Négatif	Négatif sur analyse
Façade 1	Vol 25 (Façade 1)	Murs	Enduit ciment	P27	Sondage et extension de la zone homogène du prélèvement P27	Appuis menuiseries	002LQ0009 69 n°27 - 1 - 002LQ0009 69 n°27 - 2	P27	Enduit compact gris + matériau compact beige hétérogène	Négatif	Négatif sur analyse
Façade 2	Vol 26 (Façade 2)	Murs	Enduit ciment	S75	Sondage et extension de la zone homogène du prélèvement P27	Appuis menuiseries	002LQ0009 69 n°27 - 1 - 002LQ0009 69 n°27 - 2	P27	Enduit compact gris + matériau compact beige hétérogène	Négatif	Négatif sur analyse

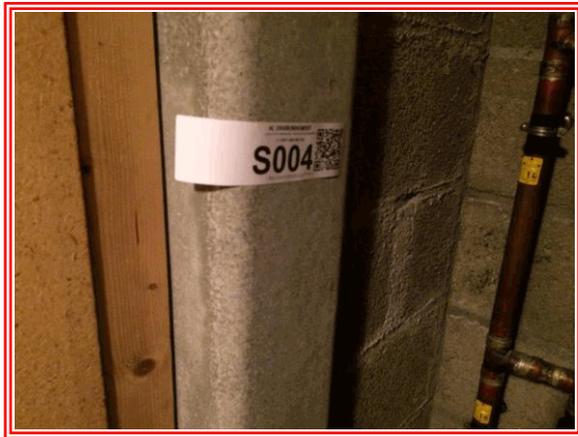
S4 - 1 (A4)

Localisation	Catégorie	Composant	Partie de composant	Sur avis / réf pré.
Vol 6 (Local EDF)	Conduits, canalisations et équipements	Conduit air	Conduit en fibres-ciment	S4
Vol 3 (Accès sous-sol)	Conduits, canalisations et équipements	Conduit air	Conduit en fibres-ciment	S94
Vol 3 (Accès sous-sol)	Conduits, canalisations et équipements	Conduit air	Conduit en fibres-ciment	S95
Vol 28 (Façade 4)	Conduits, canalisations et équipements	Conduit air	Conduit en fibres-ciment	S96
Vol 28 (Façade 4)	Conduits, canalisations et équipements	Conduit air	Conduit en fibres-ciment	S97
Vol 28 (Façade 4)	Conduits, canalisations et équipements	Conduit air	Conduit en fibres-ciment	S98
Vol 28 (Façade 4)	Conduits, canalisations et équipements	Conduit air	Conduit en fibres-ciment	S99
Vol 28 (Façade 4)	Conduits, canalisations et équipements	Conduit air	Conduit en fibres-ciment	S100
Vol 28 (Façade 4)	Conduits, canalisations et équipements	Conduit air	Conduit en fibres-ciment	S101
