Rapport de mission de repérage des matériaux et produits contenant de l'amiante avant travaux

Adresse :	1 RES ROBERT BURON - PARC DES LOISIRS
CP - Ville :	53100 MAYENNE
Référence client :	_00350000030000100026_
Date du repérage :	20/02/2017
Désignation :	Appartement n° 26 de type 3 situé au 01 er étage

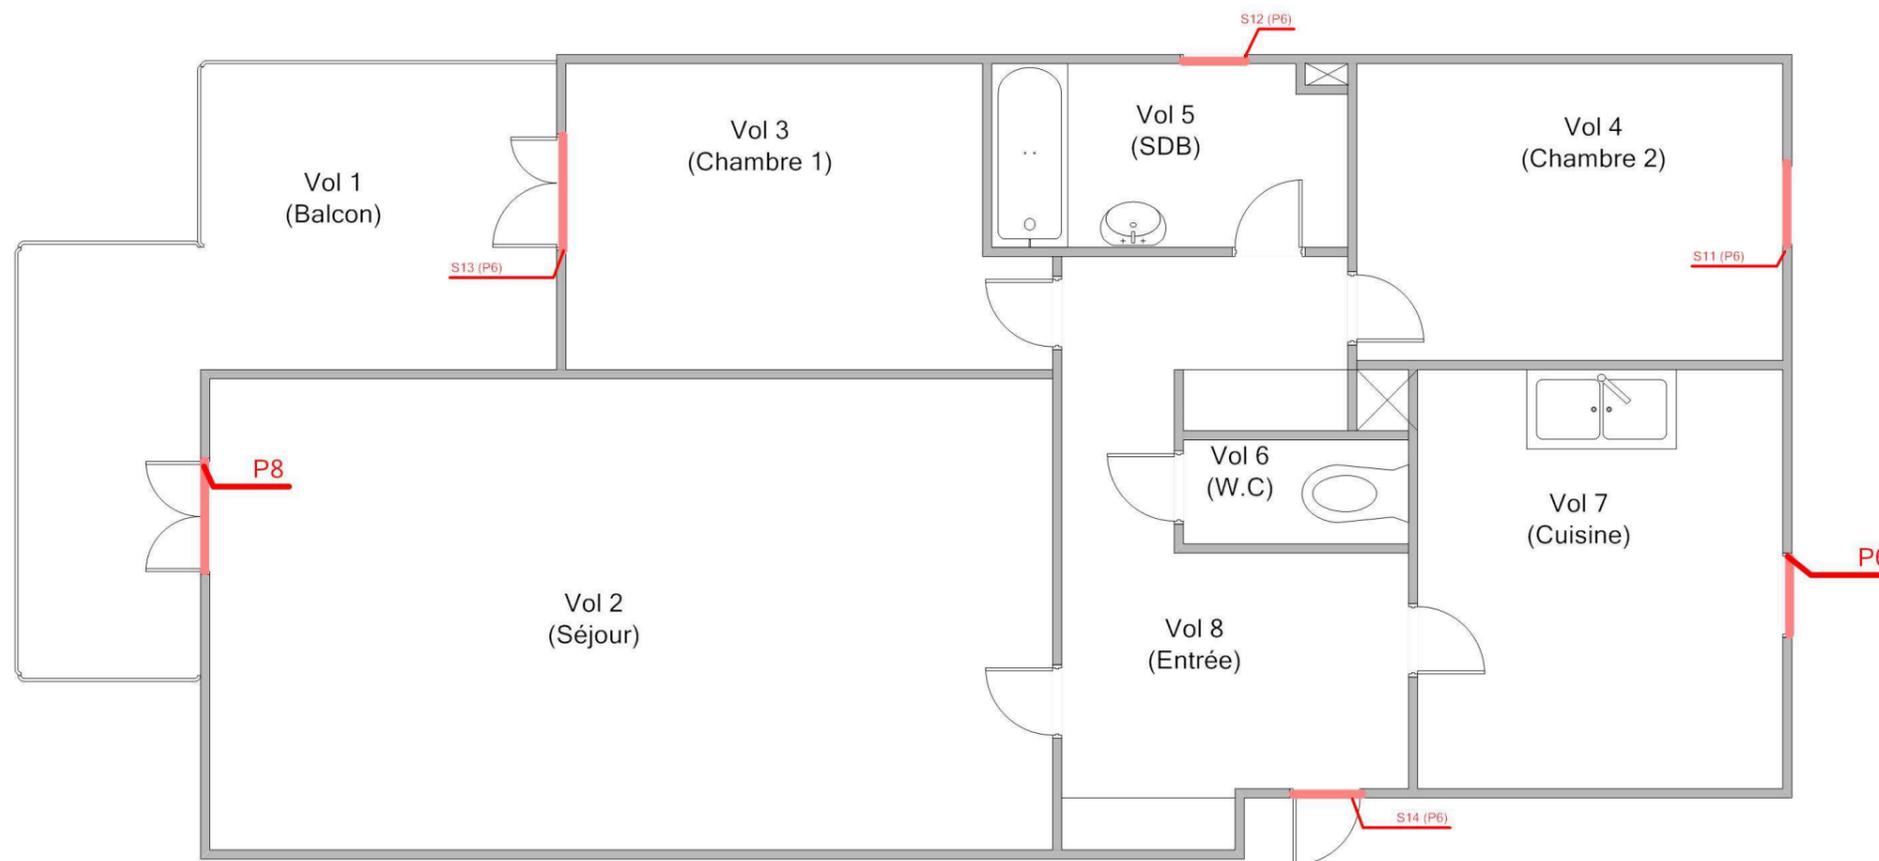
APPARTEMENT N°26 - MPCA TOUTES CATÉGORIES CONFONDUES

P8 : Reprise détachéité blanche

P6 : Reprise détachéité grise

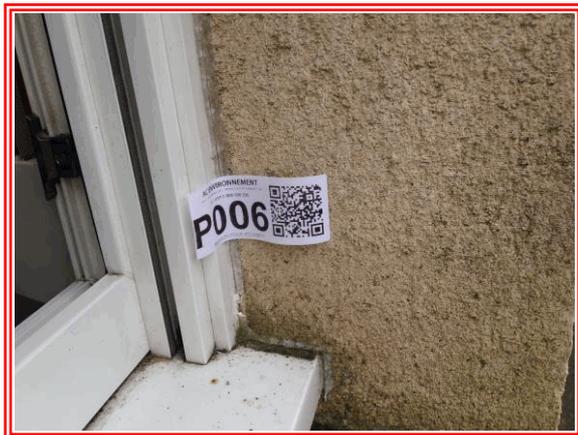
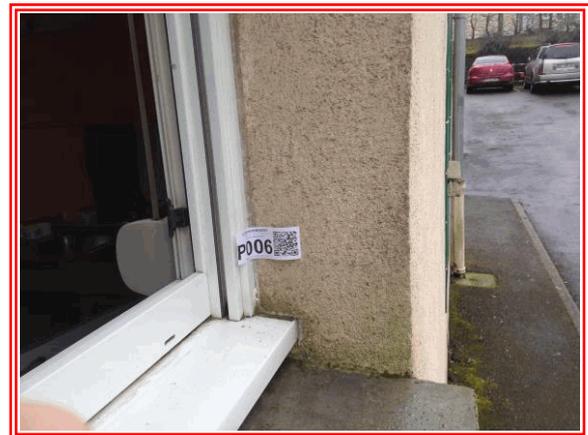
002HD001379 n°6 - 1 (P6)

Appartement n°26	Vol 4 (Chambre 2)	Menuiseries	Reprise d'étanchéité grise	S11 (P6)	Sondage et extension de la zone homogène du prélèvement P6		002HD0013 79 n°6 - 1 - 002HD0013 79 n°6 - 2	P6	Matériau mou blanc avec poussières + peinture non séparable	Positif	Présence sur analyse
Appartement n°26	Vol 5 (SDB)	Menuiseries	Reprise d'étanchéité grise	S12 (P6)	Sondage et extension de la zone homogène du prélèvement P6		002HD0013 79 n°6 - 1 - 002HD0013 79 n°6 - 2	P6	Matériau mou blanc avec poussières + peinture non séparable	Positif	Présence sur analyse
Appartement n°26	Vol 3 (Chambre 1)	Menuiseries	Reprise d'étanchéité grise	S13 (P6)	Sondage et extension de la zone homogène du prélèvement P6		002HD0013 79 n°6 - 1 - 002HD0013 79 n°6 - 2	P6	Matériau mou blanc avec poussières + peinture non séparable	Positif	Présence sur analyse
Appartement n°26	Vol 8 (Entrée)	Menuiseries	Reprise d'étanchéité grise	S14 (P6)	Sondage et extension de la zone homogène du prélèvement P6		002HD0013 79 n°6 - 1 - 002HD0013 79 n°6 - 2	P6	Matériau mou blanc avec poussières + peinture non séparable	Positif	Présence sur analyse

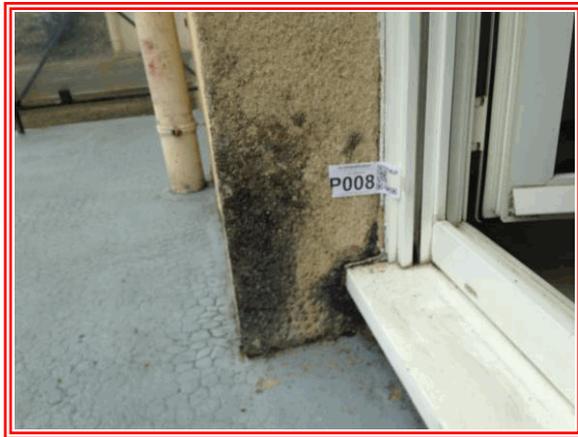
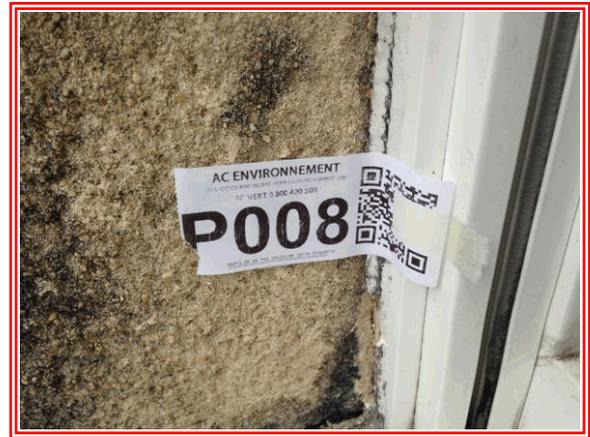
002HD001379 n°8 - 2 (P8)

Appartement n°26	Vol 2 (Séjour)	Menuiseries	Reprise d'étanchéité blanche	P8	Réalisation d'un prélèvement		002HD0013 79 n°8 - 1 - 002HD0013 79 n°8 - 2	P8	Matériau blanc en vrac + peinture non séparable + matériau beige avec poussières	Positif	Présence sur analyse

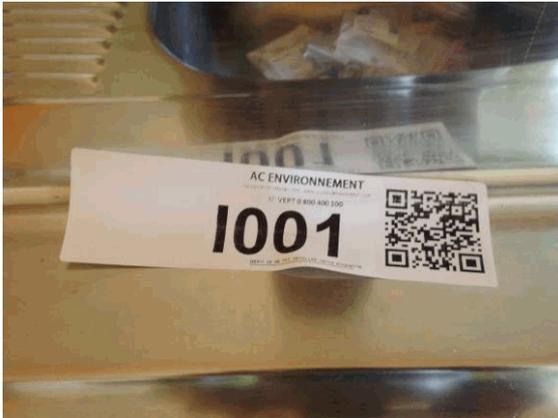
Appartement n°26	Vol 5 (SDB)	Evier	Mastic étanchéité	I1			I1 - 1				Aucun prélèvement réalisé à la demande du client sur l'ensemble des mastics des appareils sanitaires et équipements divers
