## Rapport de mission de repérage des matériaux et produits contenant de l'amiante avant travaux

Adresse :	PARC DES LOISIRS
CP - Ville :	53100 MAYENNE
Référence client :	_0035000003_
Date du repérage :	23/03/2017
Désignation :	Bâtiment composé de 2 cages et de 2 étages

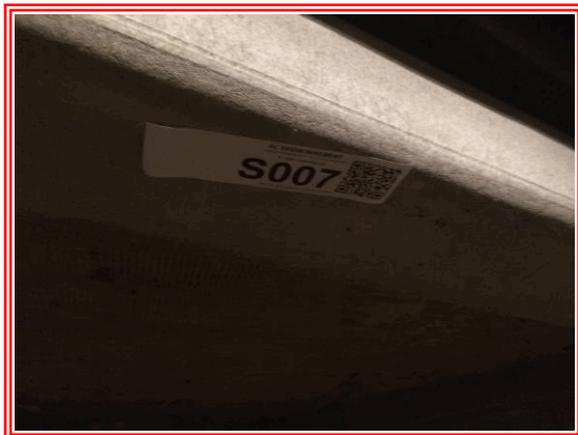
S7 - 1 (A7)

Localisation	Catégorie	Composant	Partie de composant	Sur avis / réf pré.
Vol 2 (PC R-1)	Conduits, canalisations et équipements	Conduit air	Conduit en fibres-ciment	S7
Vol 4 (Local EDF)	Conduits, canalisations et équipements	Conduit air	Conduit en fibres-ciment	S8
Vol 4 (Local EDF)	Conduits, canalisations et équipements	Conduit air	Conduit en fibres-ciment	S9
Vol 1 (Accès sous-sol)	Parois verticales intérieures et enduits	Menuiseries	Reprise d'étanchéité	P11
Vol 7 (PC RDC)	Parois verticales intérieures et enduits	Menuiseries	Reprise d'étanchéité	P11
Vol 9 (Coursive 2)	Parois verticales intérieures et enduits	Menuiseries	Reprise d'étanchéité	P11
Vol 8 (Coursive 1)	Parois verticales intérieures et enduits	Menuiseries	Reprise d'étanchéité	P11
Vol 11 (Coursive 3)	Parois verticales intérieures et enduits	Menuiseries	Reprise d'étanchéité	P11
Vol 12 (PC R+1)	Parois verticales intérieures et enduits	Menuiseries	Reprise d'étanchéité	P11

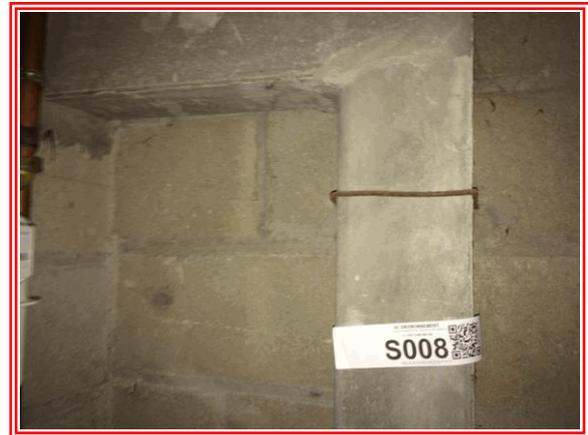
S8 - 1 (A8)

S8: Conduit en fibres-ciment

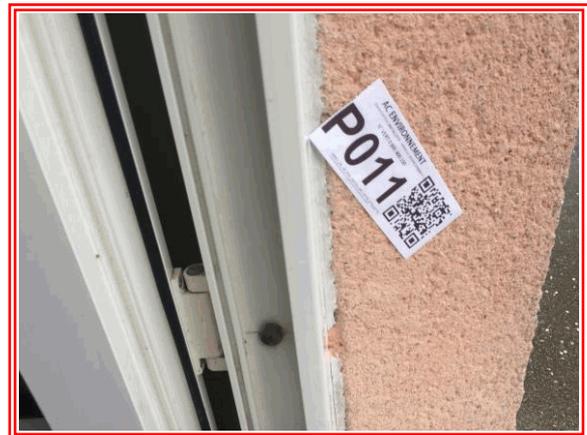
002LQ000973 n°11 - 1 (P11)

RDC	Vol 9 (Coursive 2)	Menuiseries	Reprise d'étanchéité	S61 (P11)	Sondage et extension de la zone homogène du prélèvement P11		002LQ0009 73 n°11 - 1 - 002LQ0009 73 n°11 - 2	P11	Matériau souple blanc + matériau rose en faible quantité + peinture	Positif	Présence sur analyse
RDC	Vol 8 (Coursive 1)	Menuiseries	Reprise d'étanchéité	S62 (P11)	Sondage et extension de la zone homogène du prélèvement P11		002LQ0009 73 n°11 - 1 - 002LQ0009 73 n°11 - 2	P11	Matériau souple blanc + matériau rose en faible quantité + peinture	Positif	Présence sur analyse
R+1	Vol 11 (Coursive 3)	Menuiseries	Reprise d'étanchéité	S63 (P11)	Sondage et extension de la zone homogène du prélèvement P11		002LQ0009 73 n°11 - 1 - 002LQ0009 73 n°11 - 2	P11	Matériau souple blanc + matériau rose en faible quantité + peinture	Positif	Présence sur analyse

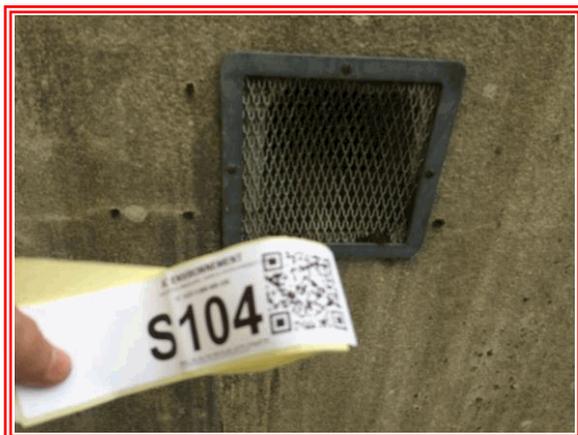
S104 - 1 (A104)

Vol 24 (Façade 2)	Conduits, canalisations et équipements	Conduit air	Conduit en fibres-ciment	S104
Vol 26 (Façade 4)	Conduits, canalisations et équipements	Conduit air	Conduit en fibres-ciment	S105
Vol 26 (Façade 4)	Conduits, canalisations et équipements	Conduit air	Conduit en fibres-ciment	S106
Vol 26 (Façade 4)	Conduits, canalisations et équipements	Conduit air	Conduit en fibres-ciment	S107

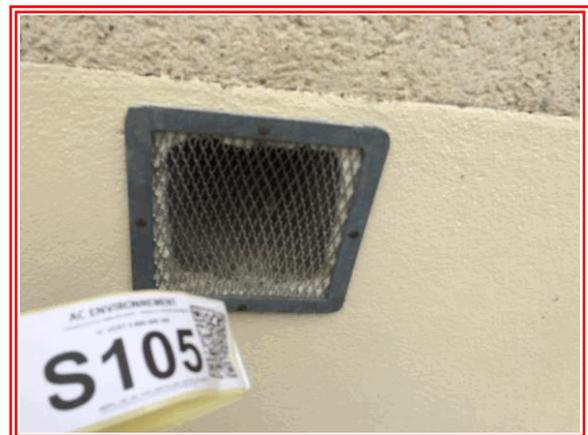
S105 - 1 (A105)

Façade 4	Vol 26 (Façade 4)	Conduit air	Conduit en fibres-ciment	S105	Réalisation d'un sondage		S105 - 1			Présence sur jugement personnel de l'opérateur de repérage
Façade 4	Vol 26 (Façade 4)	Conduit air	Conduit en fibres-ciment	S106	Réalisation d'un sondage		S106 - 1			Présence sur jugement personnel de l'opérateur de repérage

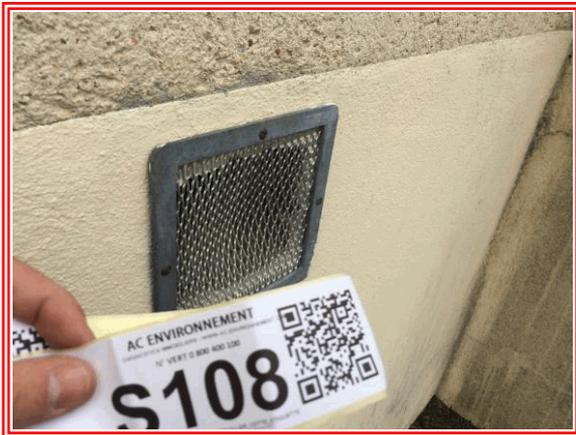
S108 - 1 (A108)

Vol 27 (Façade 5)	Conduits, canalisations et équipements	Conduit air	Conduit en fibres-ciment	S108
Vol 27 (Façade 5)	Conduits, canalisations et équipements	Conduit air	Conduit en fibres-ciment	S109
Vol 25 (Façade 3)	Conduits, canalisations et équipements	Conduit air	Conduit en fibres-ciment	S110
Vol 27 (Façade 5)	Conduits, canalisations et équipements	Conduit air	Conduit en fibres-ciment	S111
Vol 27 (Façade 5)	Conduits, canalisations et équipements	Conduit air	Conduit en fibres-ciment	S112
Vol 27 (Façade 5)	Conduits, canalisations et équipements	Conduit air	Conduit en fibres-ciment	S113
Vol 27 (Façade 5)	Conduits, canalisations et équipements	Conduit air	Conduit en fibres-ciment	S114
Vol 27 (Façade 5)	Conduits, canalisations et équipements	Conduit air	Conduit en fibres-ciment	S115
Vol 27 (Façade 5)	Conduits, canalisations et équipements	Conduit air	Conduit en fibres-ciment	S116
Vol 27 (Façade 5)	Conduits, canalisations et équipements	Conduit air	Conduit en fibres-ciment	S117
