## Rapport de mission de repérage des matériaux et produits contenant de l'amiante avant travaux

Adresse :	LE PRESBYTERE
CP - Ville :	53410 LE BOURGNEUF LA FORET
Référence client :	_0035400001_
Date du repérage :	02/05/2016
Désignation :	Bâtiment composé de 1 cage et de 2 étages

C Opérateur de repérage		D
Compagnie & Siret :	AC Environnement (N° 441355914)	Personne autorisant l'émission du rapport conformément à la norme NF 46-020  Nom : MORA Denis  Date du rapport : 04/06/2016 A Riorges, le 04/06/2016

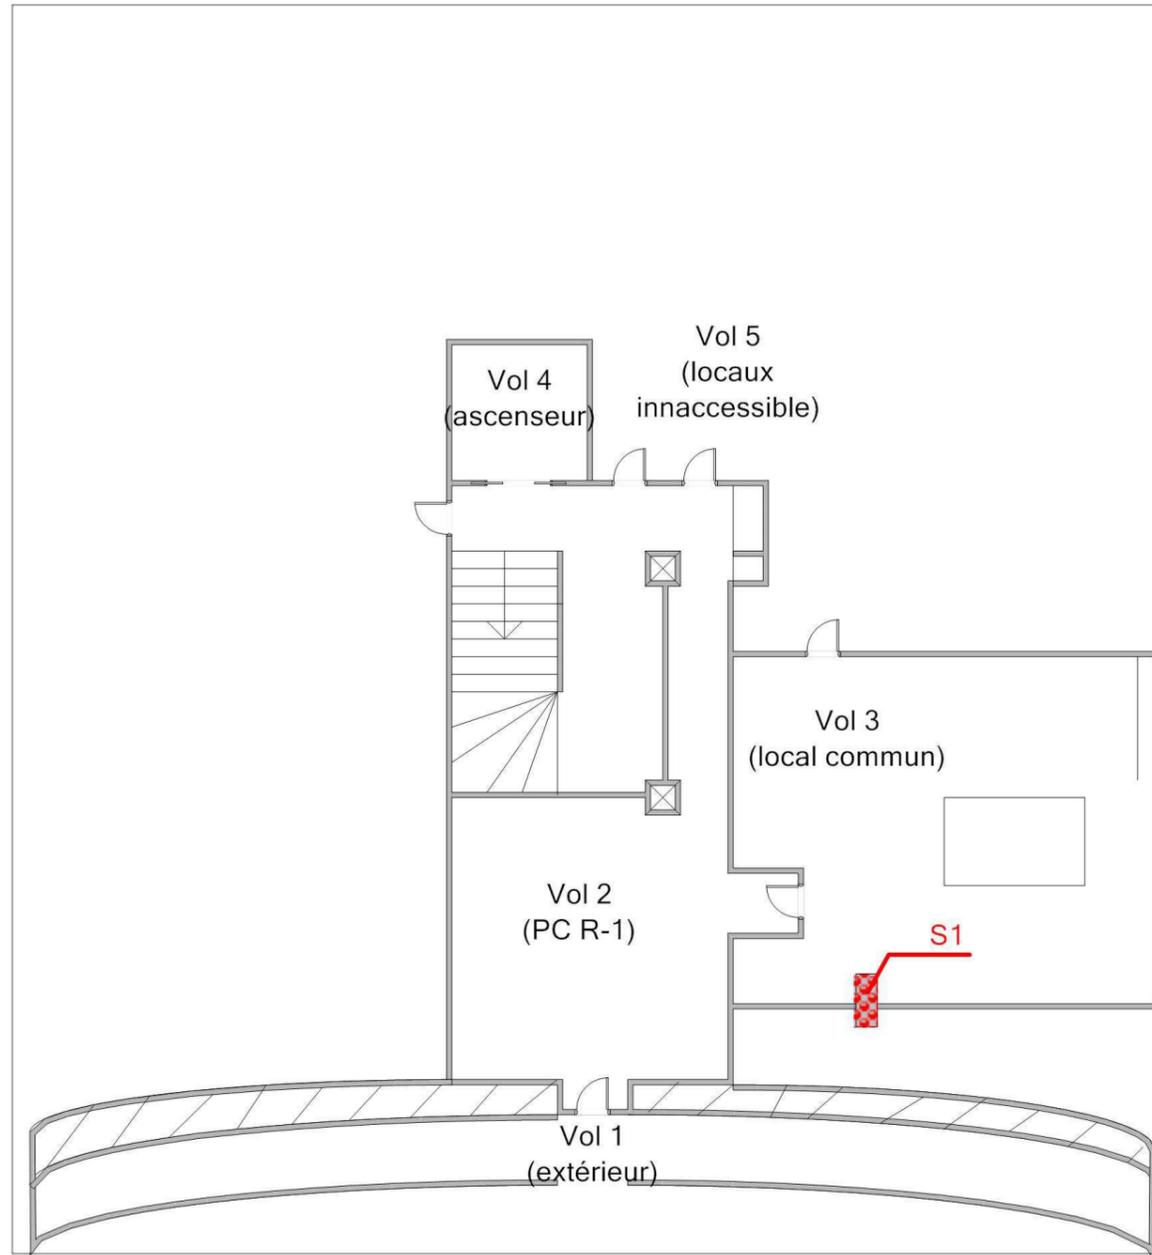
S1: Conduit en fibres-ciment

Localisation	Catégorie	Composant	Partie de composant	Sur avis / réf pré.
Vol 3 (local commun)	Conduits, canalisations et équipements	Vide ordure	Conduit en fibres-ciment	S1
Vol 12 (Plan masse)	Conduits, canalisations et équipements	Conduit eau	Conduit en fibres-ciment	S49

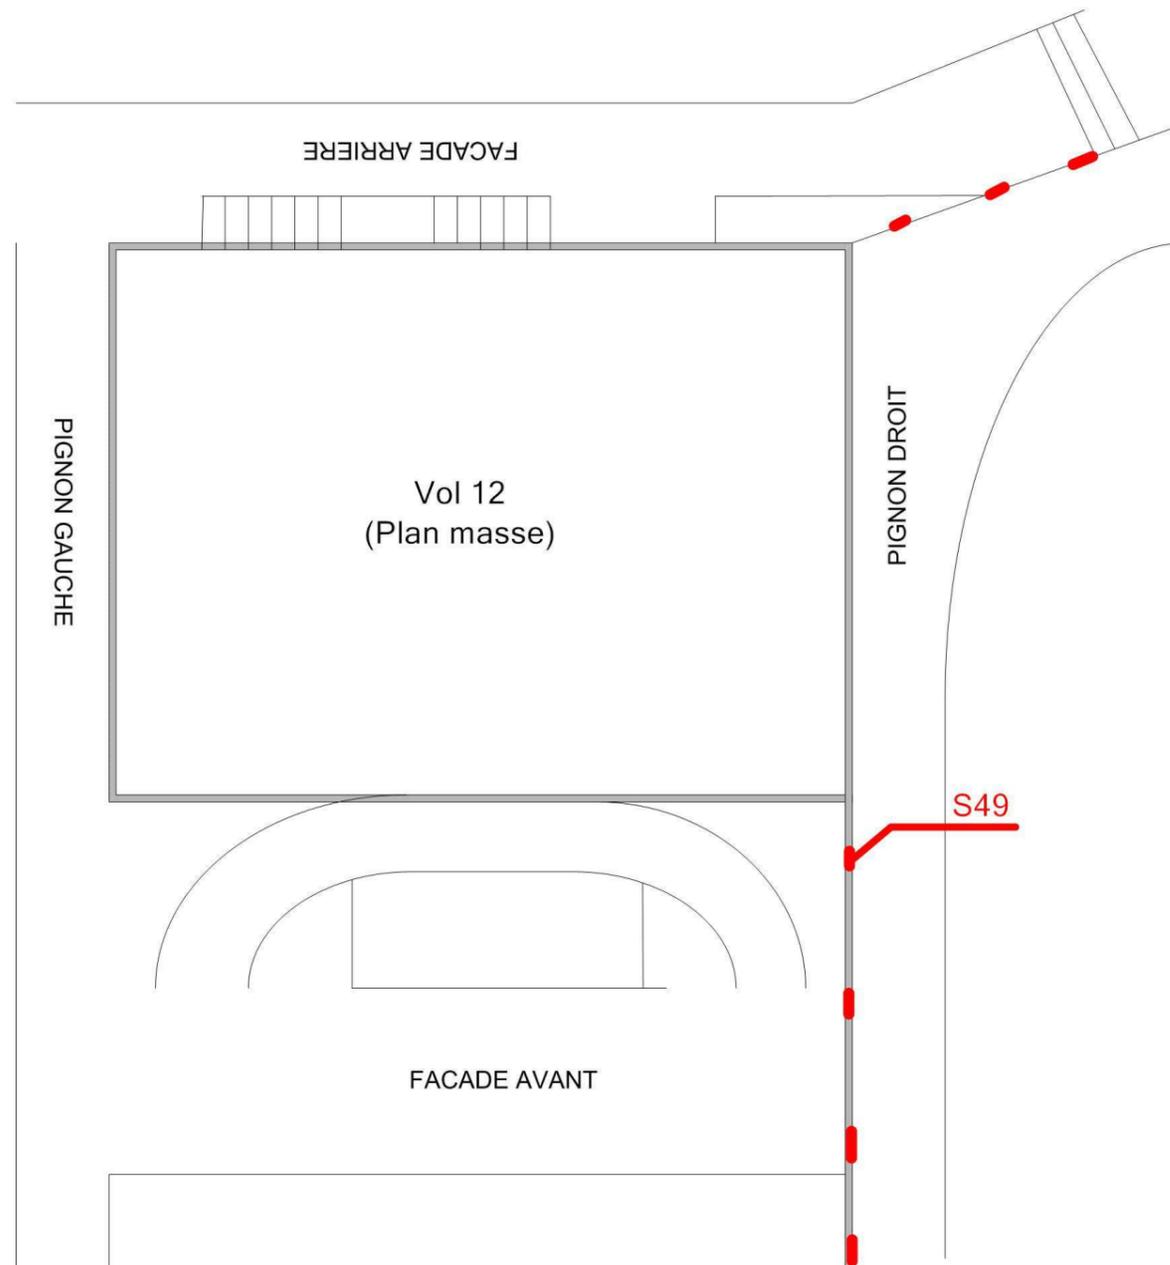
**PLAN MASSE - MPCA CONDUITS, CANALISATIONS ET ÉQUIPEMENTS**

S49: Conduit en fibres-ciment
--	-------------------------------

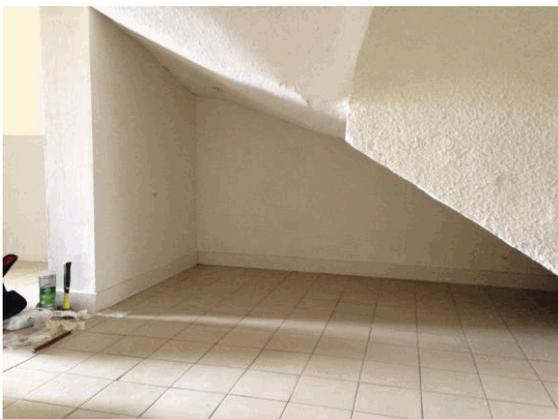
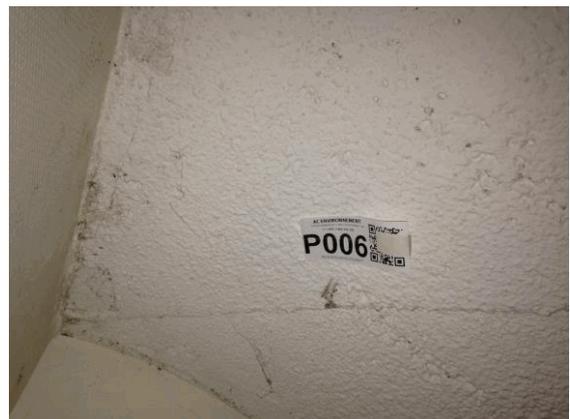
002HD000941 n°6 - 1 (P6)

REZ DE JARDIN	Vol 2 (PC R-1)	Plafonds	Sous face escalier enduit gris taloché	P6	Sondage et extension de la zone homogène du prélèvement P6		002HD0009 41 n°6 - 1 - 002HD0009 41 n°6 - 2	P6	Enduit compact gris en vrac hétérogène + peinture non séparable	Négatif	Négatif sur analyse
RDC + ETAGE	Vol 6 (PC RDC) - Vol 7 (PC R+1) - Vol 8 (PC R+2)	Plafonds	Sous face escalier enduit gris taloché	S11 - S12 - S13	Sondage et extension de la zone homogène du prélèvement P6		002HD0009 41 n°6 - 1 - 002HD0009 41 n°6 - 2	P6	Enduit compact gris en vrac hétérogène + peinture non séparable	Négatif	Négatif sur analyse
REZ DE JARDIN	Vol 3 (local commun)	Plafonds	Enduit ciment beige pulvérulent	P13	Réalisation d'un prélèvement		002HD0009 41 n°13 - 1 - - 002HD0009 41 n°13 - 2	P13	Enduit compact beige en vrac + peinture	Négatif	Négatif sur analyse

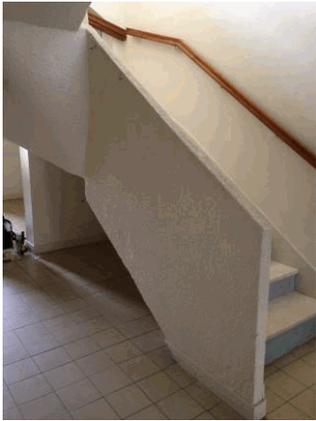
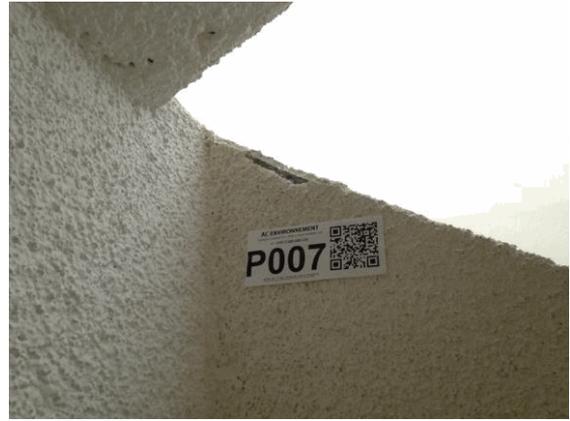
002HD000941 n°7 - 1 (P7)

REZ DE JARDIN	Vol 2 (PC R-1)	Murs et cloisons	Enduit ciment	P7	Réalisation d'un prélèvement	Gratté sur rampe garde corps escalier	002HD0009 41 n°7 - 1 - 002HD0009 41 n°7 - 2	P7	Enduit compact gris + peinture	Négatif	Négatif sur analyse
RDC + ETAGE	Vol 6 (PC RDC) - Vol 8 (PC R+2) - Vol 7 (PC R+1)	Murs et cloisons	Enduit ciment	S14 - S15 - S16	Sondage et extension de la zone homogène du prélèvement P7	Gratté sur rampe garde corps escalier	002HD0009 41 n°7 - 1 - 002HD0009 41 n°7 - 2	P7	Enduit compact gris + peinture	Négatif	Négatif sur analyse
REZ DE JARDIN	Vol 2 (PC R-1)	Murs et cloisons	Enduit plâtre	P8	Réalisation d'un prélèvement	Mur porteur gaine technique	002HD0009 41 n°8 - 1 - 002HD0009 41 n°8 - 2	P8	Enduit plâtreux blanc avec couche cartonnée + matériau compact gris en vrac	Négatif	Négatif sur analyse
RDC + ETAGE	Vol 6 (PC RDC) - Vol 8 (PC R+2) - Vol 7 (PC R+1)	Murs et cloisons	Enduit plâtre	S17 - S18 - S19	Sondage et extension de la zone homogène du prélèvement P8	Mur porteur gaine technique	002HD0009 41 n°8 - 1 - 002HD0009 41 n°8 - 2	P8	Enduit plâtreux blanc avec couche cartonnée + matériau compact gris en vrac	Négatif	Négatif sur analyse

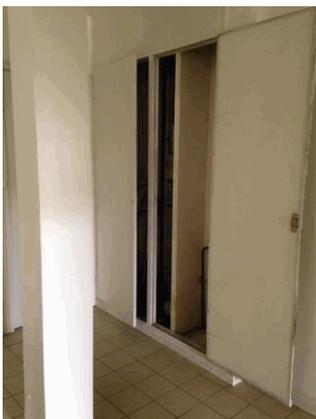
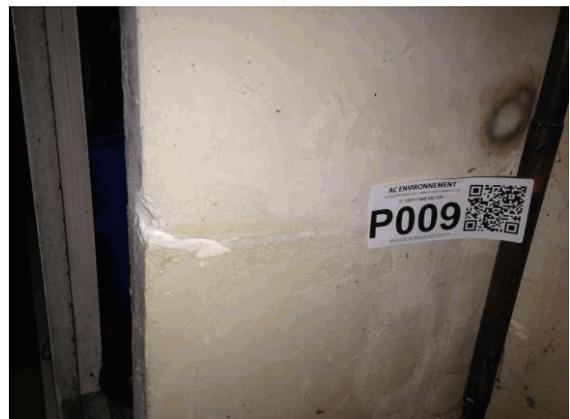
002HD000941 n°9 - 1 (P9)

REZ DE JARDIN	Vol 2 (PC R-1)	Murs et cloisons	joint assemblage des carreaux de plâtre	P9	Réalisation d'un prélèvement		002HD0009 41 n°9 - 1 - 002HD0009 41 n°9 - 2	P9	Matériau plâtreux blanc en vrac	Négatif	Négatif sur analyse
RDC + ETAGE	Vol 6 (PC RDC) - Vol 7 (PC R+1) - Vol 8 (PC R+2)	Murs et cloisons	joint assemblage des carreaux de plâtre	S20 - S21 - S22	Sondage et extension de la zone homogène du prélèvement P9		002HD0009 41 n°9 - 1 - 002HD0009 41 n°9 - 2	P9	Matériau plâtreux blanc en vrac	Négatif	Négatif sur analyse

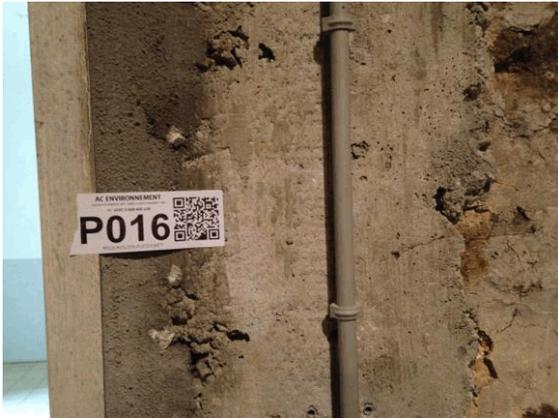
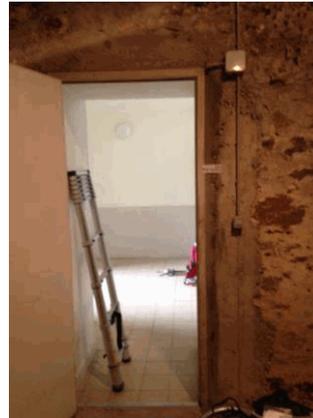
002HD000941 n°16 - 2 (P16)

REZ DE JARDIN	Vol 3 (local commun)	Murs et cloisons	Enduit de rebouchage	P16	Sondage et extension de la zone homogène du prélèvement P16	bande autour des portes	002HD0009 41 n°16 - 1 - 002HD0009 41 n°16 - 2	P16	Enduit compact gris hétérogène	Négatif	Négatif sur analyse
REZ DE JARDIN	Vol 3 (local commun)	Murs et cloisons	Enduit ciment	P17	Réalisation d'un prélèvement	joint d'assemblage des parpaings	002HD0009 41 n°17 - 1 - 002HD0009 41 n°17 - 2	P17	Enduit compact gris en vrac hétérogène	Négatif	Négatif sur analyse
REZ DE JARDIN	Vol 3 (local commun)	Murs et cloisons	Enduit ciment	P17	Sondage et extension de la zone homogène du prélèvement P17	joint d'assemblage des parpaings	002HD0009 41 n°17 - 1 - 002HD0009 41 n°17 - 2	P17	Enduit compact gris en vrac hétérogène	Négatif	Négatif sur analyse
Combles	Vol 9 (Combles VMC)	Murs et cloisons	Enduit ciment	S35	Sondage et extension de la zone homogène du prélèvement P17	joint d'assemblage des parpaings	002HD0009 41 n°17 - 1 - 002HD0009 41 n°17 - 2	P17	Enduit compact gris en vrac hétérogène	Négatif	Négatif sur analyse

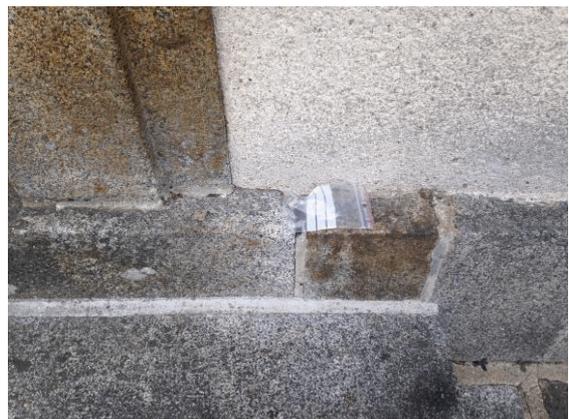
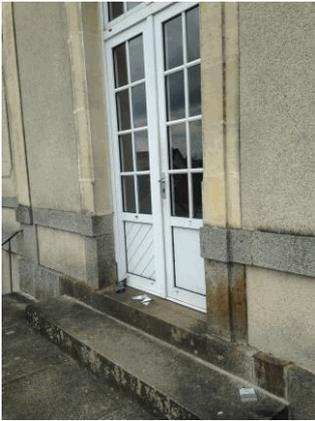
002HD000941 n°25 - 2 (P25)

Façade avant	Vol 13 (Façade avant)	Murs	Joint assemblage parement pierre	P25	Sondage et extension de la zone homogène du prélèvement P25	grise	002HD0009 41 n°25 - 1 - 002HD0009 41 n°25 - 2	P25	Matériau compact gris hétérogène	Négatif	Négatif sur analyse
Pignon droit	Vol 14 (Pignon droit)	Murs	Joint assemblage parement pierre	S41	Sondage et extension de la zone homogène du prélèvement P25	grise	002HD0009 41 n°25 - 1 - 002HD0009 41 n°25 - 2	P25	Matériau compact gris hétérogène	Négatif	Négatif sur analyse
Façade arrière	Vol 15 (Façade arrière)	Murs	Joint assemblage parement pierre	S42	Sondage et extension de la zone homogène du prélèvement P25	grise	002HD0009 41 n°25 - 1 - 002HD0009 41 n°25 - 2	P25	Matériau compact gris hétérogène	Négatif	Négatif sur analyse
Pignon gauche	Vol 16 (Pignon gauche)	Murs	Joint assemblage parement pierre	S43	Sondage et extension de la zone homogène du prélèvement P25	grise	002HD0009 41 n°25 - 1 - 002HD0009 41 n°25 - 2	P25	Matériau compact gris hétérogène	Négatif	Négatif sur analyse

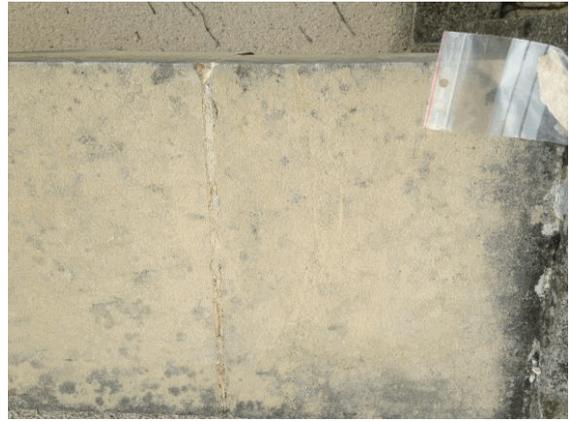
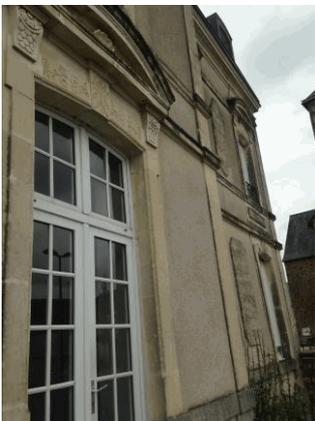
002HD000941 n°26 - 2 (P26)

Façade arrière	Vol 15 (Façade arrière)	Murs	joint d'assemblage des pierres beige	S45	Sondage et extension de la zone homogène du prélèvement P26		002HD0009 41 n°26 - 1 - 002HD0009 41 n°26 - 2	P26	joint d'assemblage des pierres beige	Négatif	Négatif sur analyse
Pignon gauche	Vol 16 (Pignon gauche)	Murs	joint d'assemblage des pierres beige	S46	Sondage et extension de la zone homogène du prélèvement P26		002HD0009 41 n°26 - 1 - 002HD0009 41 n°26 - 2	P26	joint d'assemblage des pierres beige	Négatif	Négatif sur analyse
Pignon gauche	Vol 16 (Pignon gauche)	Murs	Enduits projetés	P27	Réalisation d'un prélèvement	gris soubassement	002HD0009 41 n°27 - 1 - 002HD0009 41 n°27 - 2	P27	Enduit compact gris en vrac hétérogène	Négatif	Négatif sur analyse
Pignon droit	Vol 14 (Pignon droit)	Murs	Enduits projetés	S48	Sondage et extension de la zone homogène du prélèvement P27	gris soubassement	002HD0009 41 n°27 - 1 - 002HD0009 41 n°27 - 2	P27	Enduit compact gris en vrac hétérogène	Négatif	Négatif sur analyse

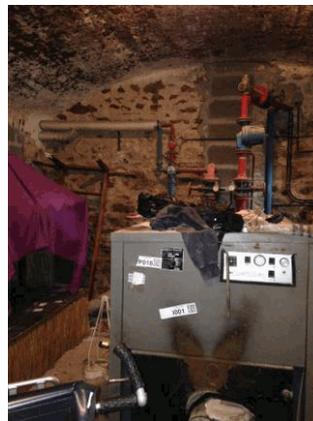
Localisation	Matériau	Justification
Vol 3 (local commun)	Joints	Joint inaccessible sans démontage de la chaudière

Plan	Localisation	Composant	Partie composant	Descriptif de l'action menée				Laboratoire			Conclusion
				Réf action	Observation	Précision loc.	Ref photo	Ref Prél.	Descriptif	Résultat	
REZ DE JARDIN	Vol 3 (local commun)	Chaudières	Joints + tresse	P18	Sondage et extension de la zone homogène du prélèvement P18		002HD0009 41 n°18 - 1 - 002HD0009 41 n°18 - 2	P18	Matériau compact marron + matériau fibreux beige avec poussières non séparable	Négatif	Négatif sur analyse
REZ DE JARDIN	Vol 3 (local commun)	Chaudières	Joints	I1			I1 - 1				Joint inaccessible sans démontage de la chaudière

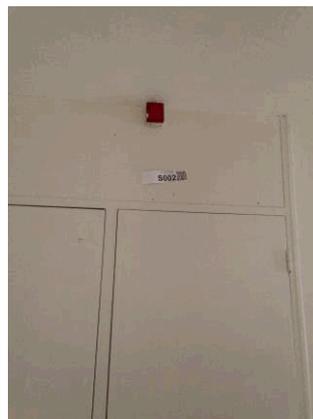
S2 - 1 (A2)

RDC + ETAGE	Vol 6 (PC RDC) - Vol 7 (PC R+1) - Vol 8 (PC R+2)	Cloisons légères ou préfabriquées	MAP pour coller placoplatre sur porteur	S29 - S30 - S31	Sondage et extension de la zone homogène du prélèvement P20		002HD0009 41 n°20 - 1 - 002HD0009 41 n°20 - 2	P20	Enduit plâtreux blanc en vrac + peinture	Négatif	Négatif sur analyse
REZ DE JARDIN	Vol 2 (PC R-1)	Menuiseries	bois	S2	imposte porte gaine technique		S2 - 1				Matériau ne contenant pas d'amiante par nature
RDC + ETAGE	Vol 6 (PC RDC)	Menuiseries	bois	S2	imposte porte gaine technique		S2 - 1				Matériau ne contenant pas d'amiante par nature
RDC + ETAGE	Vol 8 (PC R+2)	Menuiseries	bois	S2	imposte porte gaine technique		S2 - 1				Matériau ne contenant pas d'amiante par nature

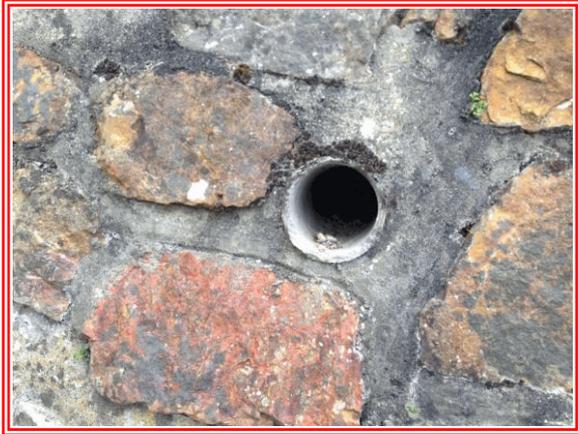
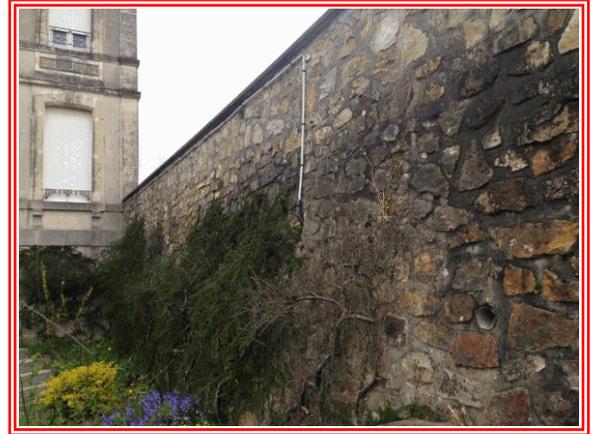
S49 - 1 (A49)

Plan masse	Vol 12 (Plan masse)	Conduit eau	Conduit en fibres-ciment	S49	Sondage et extension de la zone homogène du sondage S49	Conduit dans mur en pierre (pour écoulement des eaux pluviales)	S49 - 1 - S49 - 2				Présence sur jugement personnel de l'opérateur de repérage
