Rapport de mission de repérage des matériaux et produits contenant de l'amiante avant travaux

Adresse :	LE PRESBYTERE
CP - Ville :	53410 LE BOURGNEUF LA FORET
Référence client :	_0035400002_
Date du repérage :	24/03/2017
Désignation :	Bâtiment composé de 1 cage et de 0 étages

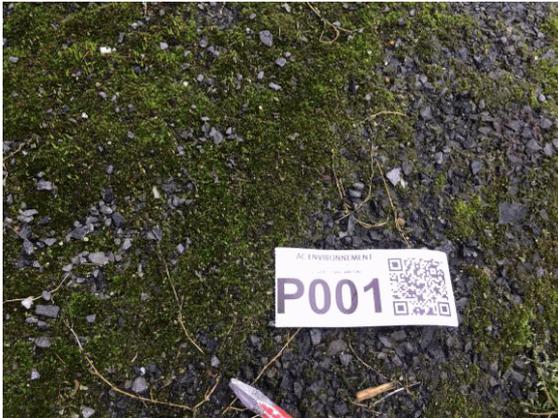
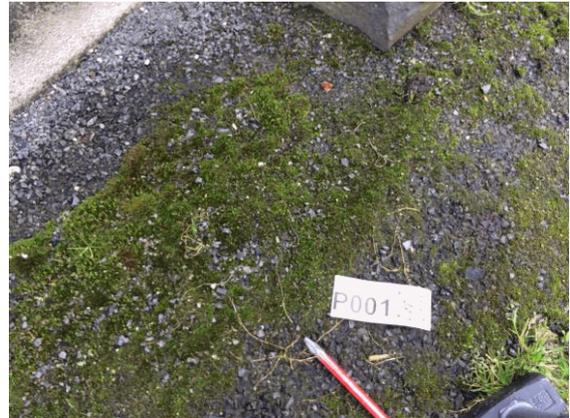
Référence	Localisation	Action
002LQ000974 n°1 - 1 (P1)	Masse - Vol 2 (Masse)	Prélevement négatif
002LQ000974 n°1 - 2 (P1)	Masse - Vol 2 (Masse)	Prélevement négatif

Fraction Analysée	Technique analytique et date d'analyse	Résultat	Type d'amiante	Nb de préparations
▶ Agrégats d'enrobés bitumineux – prise d'essai 1 + agrégats d'enrobés bitumineux – prise d'essai 2 + agrégats d'enrobés bitumineux – prise d'essai 3	META le 12/04/2017	Amiante non détecté	---	1

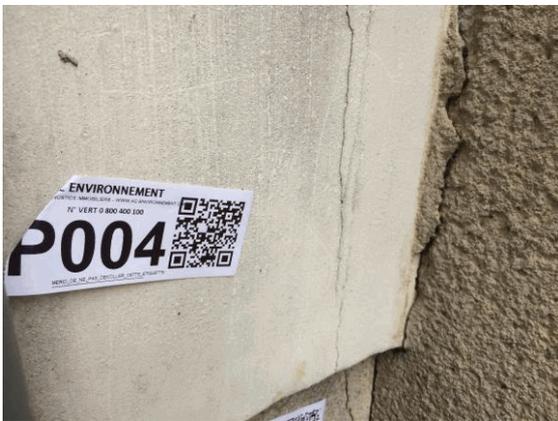
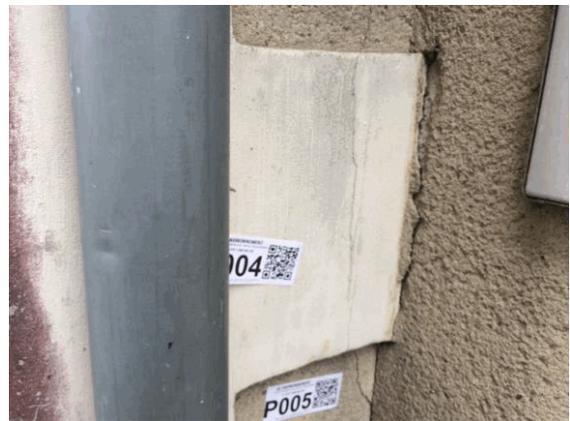
002LQ000974 n°4 - 1 (P4)

Façade 1	Vol 3 (Façade 1)	Murs	Enduit ciment	P4	Réalisation d'un prélèvement	Contours menuiseries	002LQ0009 74 n°4 - 1 - 002LQ0009 74 n°4 - 2	P4	Enduit compact gris + matériau beige en vrac non séparable	Négatif	Négatif sur analyse
Façade 1	Vol 3 (Façade 1)	Murs	Enduit ciment	P4	Sondage et extension de la zone homogène du prélèvement P4	Contours menuiseries	002LQ0009 74 n°4 - 1 - 002LQ0009 74 n°4 - 2	P4	Enduit compact gris + matériau beige en vrac non séparable	Négatif	Négatif sur analyse
Façade 2	Vol 4 (Façade 2)	Murs	Enduit ciment	S5	Sondage et extension de la zone homogène du prélèvement P4	Contours menuiseries	002LQ0009 74 n°4 - 1 - 002LQ0009 74 n°4 - 2	P4	Enduit compact gris + matériau beige en vrac non séparable	Négatif	Négatif sur analyse
Façade 2	Vol 4 (Façade 2)	Murs	Enduits projetés	P5	Réalisation d'un prélèvement	Courant	002LQ0009 74 n°5 - 1 - 002LQ0009 74 n°5 - 2	P5	Enduit gris en vrac	Négatif	Négatif sur analyse

Fraction Analysée	Technique analytique et date d'analyse	Résultat	Type d'amiante	Nb de préparations
▶ Enduit compact gris + matériau beige en vrac non séparable	META le 12/04/2017	Amiante non détecté	---	1

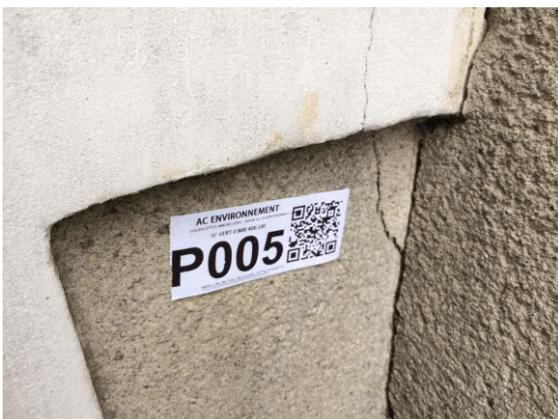
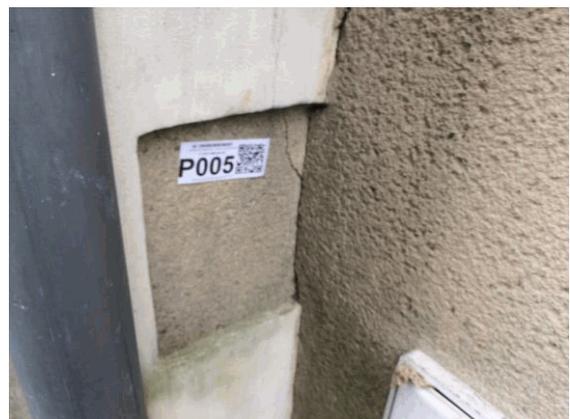
002LQ000974 n°5 - 1 (P5)

Fraction Analysée	Technique analytique et date d'analyse	Résultat	Type d'amiante	Nb de préparations
▶ Enduit gris en vrac	META le 12/04/2017	Amiante non détecté	---	1

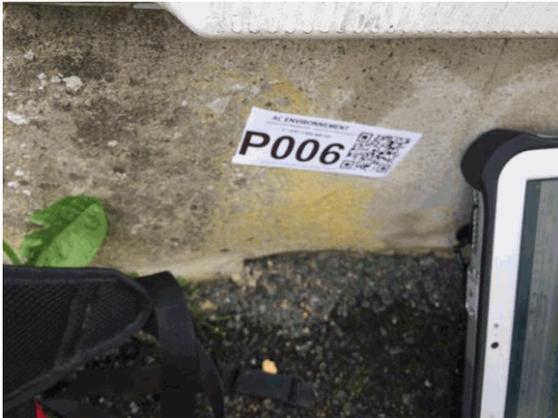
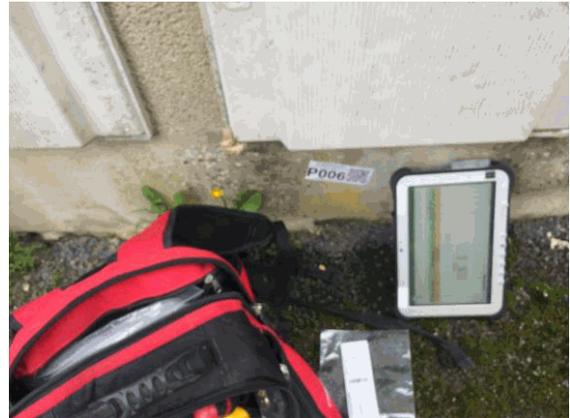
002LQ000974 n°6 - 1 (P6)

Façade 1	Vol 3 (Façade 1)	Murs	Enduit ciment	S9	Sondage et extension de la zone homogène du prélèvement P6	Soubassement	002LQ0009 74 n°6 - 1 - 002LQ0009 74 n°6 - 2	P6	Enduit compact gris avec poussières	Négatif	Négatif sur analyse
Façade 3	Vol 5 (Façade 3)	Murs	Enduit ciment	S10	Sondage et extension de la zone homogène du prélèvement P6	Soubassement	002LQ0009 74 n°6 - 1 - 002LQ0009 74 n°6 - 2	P6	Enduit compact gris avec poussières	Négatif	Négatif sur analyse
Façade 4	Vol 6 (Façade 4)	Murs	Enduit ciment	S11	Sondage et extension de la zone homogène du prélèvement P6	Soubassement	002LQ0009 74 n°6 - 1 - 002LQ0009 74 n°6 - 2	P6	Enduit compact gris avec poussières	Négatif	Négatif sur analyse

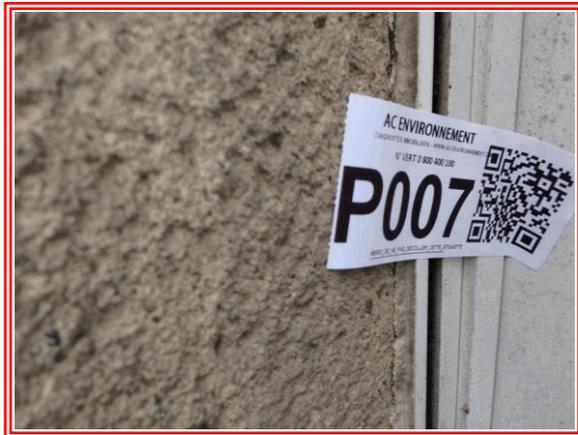
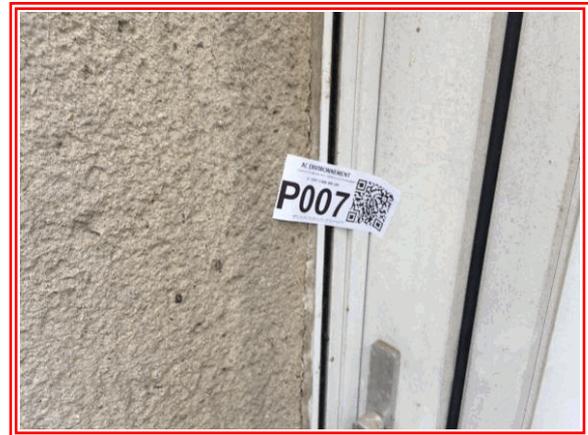
Localisation	Catégorie	Composant	Partie de composant	Sur avis / réf pré.
Vol 5 (Façade 3)	Parois verticales intérieures et enduits	Menuiseries	Reprise d'étanchéité	P7
Vol 3 (Façade 1)	Parois verticales intérieures et enduits	Menuiseries	Reprise d'étanchéité	P7
Vol 4 (Façade 2)	Parois verticales intérieures et enduits	Menuiseries	Reprise d'étanchéité	P7

Façade 2	Vol 4 (Façade 2)	Menuiseries	Reprise d'étanchéité	S13 (P7)	Sondage et extension de la zone homogène du prélèvement P7		002LQ0009 74 n°7 - 1 - 002LQ0009 74 n°7 - 2	P7	Matériau souple blanc avec poussières + peinture en faible quantité non séparable	Positif	Présence sur analyse

Référence	Localisation	Action
002LQ000974 n°7 - 1 (P7)	Façade 3 - Vol 5 (Façade 3)	Prélevement positif
002LQ000974 n°7 - 2 (P7)	Façade 3 - Vol 5 (Façade 3)	Prélevement positif

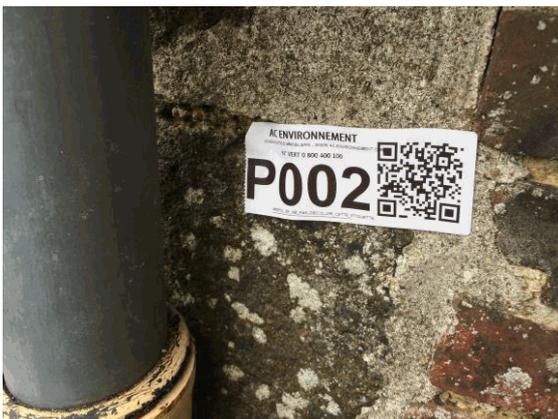
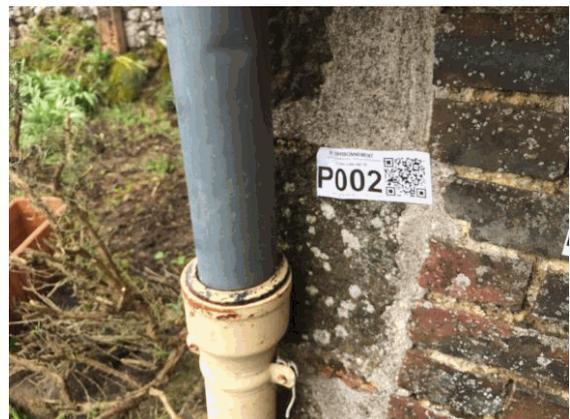
002LQ000974 n°2 - 1 (P2)

Fraction Analysée	Technique analytique et date d'analyse	Résultat	Type d'amiante	Nb de préparations
▶ Enduit compact beige avec poussières	META le 12/04/2017	Amiante non détecté	---	1

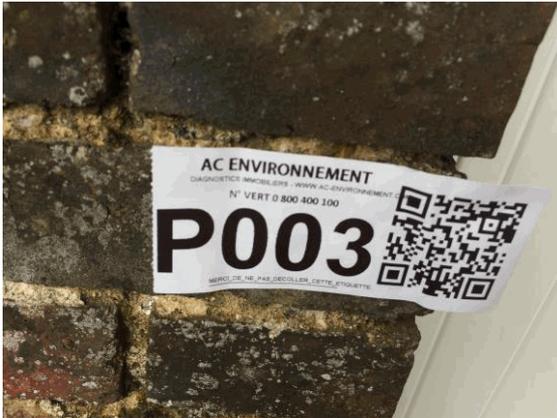
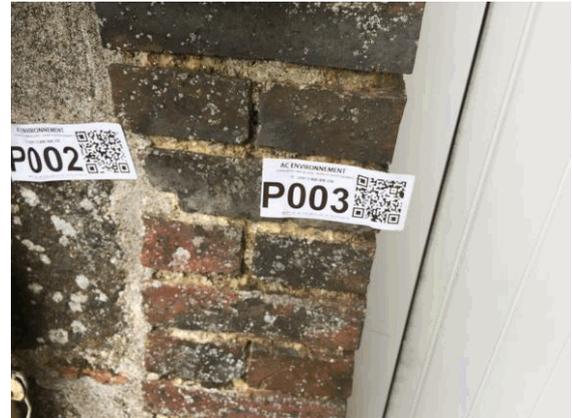
002LQ000974 n°3 - 1 (P3)

Fraction Analysée	Technique analytique et date d'analyse	Résultat	Type d'amiante	Nb de préparations
▶ Enduit compact gris + peinture non séparable	META le 12/04/2017	Amiante non détecté	---	1
