## Rapport de mission de repérage des matériaux et produits contenant de l'amiante avant travaux

| Adresse : | LOT DE NORMANDIE |
| CP - Ville : | 53410 GORRON |
| Désignation : | Bâtiment composé de 1 cage et de 1 étage |

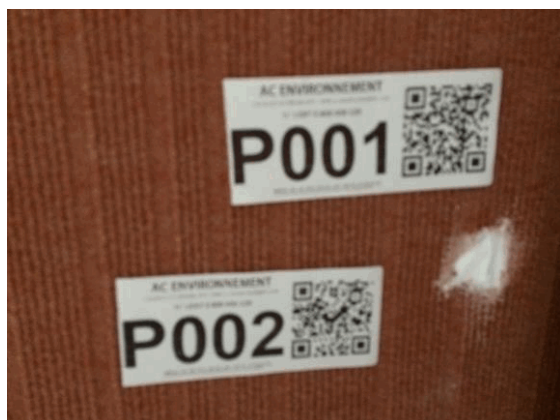
002HD001420 n°1 - 1 (P1)

| Plan | Localisation | Composant | Partie composant | Descriptif de l'action menée | | | | Laboratoire | | | Conclusion |
|---|---|---|---|---|---|---|---|---|---|---|---|
| PC Etages | Vol 2 (PC RDC) | Murs et cloisons | Enduit plâtre | P1 | Réalisation d'un prélèvement | Mur porteur | 002HD0014<br>20 n°1 - 1 | P1 | Enduit plâtreux blanc en vrac | Négatif | Négatif sur analyse |

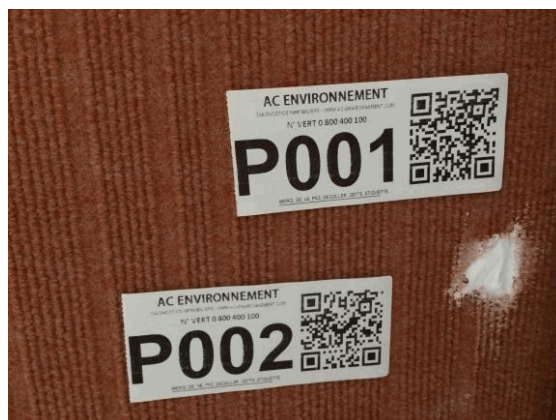
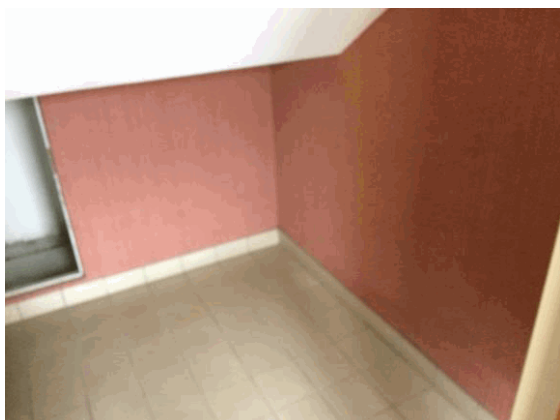
002HD001420 n°2 - 1 (P2)

| Plan | Localisation | Composant | Partie composant | Descriptif de l'action menée | | | | Laboratoire | | | Conclusion |
|---|---|---|---|---|---|---|---|---|---|---|---|
| PC Etages | Vol 2 (PC RDC) | Murs et cloisons | Revêtement mural (moquette) avec colle | P2 | Réalisation d'un prélèvement | | 002HD0014<br>20 n°2 - 1 -<br>002HD0014<br>20 n°2 - 2 | P2 | Moquette rouge non séparable + matériau plâtreux blanc + colle polymère jaune non séparable | Négatif | Négatif sur analyse |

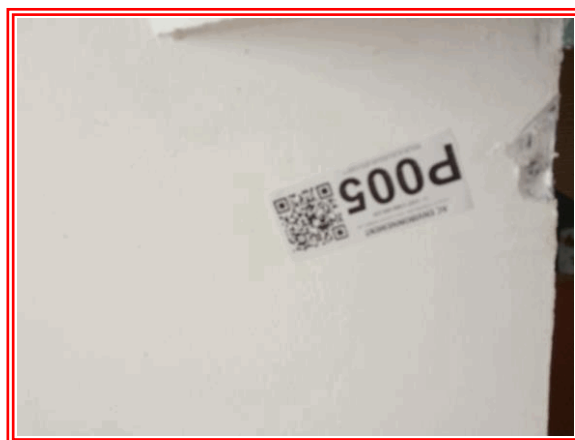
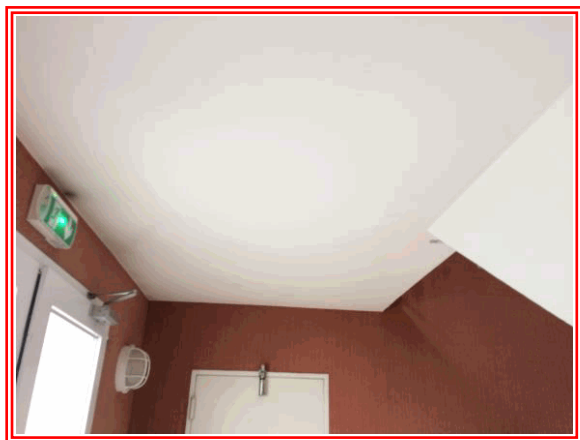
002HD001420 n°5 - 1 (P5)

| Localisation | Catégorie | Composant | Partie de composant | Sur avis / réf pré. |
|---|---|---|---|---|
| Vol 2 (PC RDC) | Plafond et faux-plafonds | Plafonds | Enduit plâtre | P5 |

Sur les 4 bâtiments du groupe 356, un seul plafond dur (enduit plâtre) au bâtiment 1 est revenu amiante. Il est donc nécessaire de réaliser des prélèvements complémentaires sur le plafond du bâtiment pour confirmer ou non la présence d'amiante sur ce plafond. - Commentaire n°1 : Le diagnostic amiante a été réalisé en simulant une prestation type démolition afin de repérer l'ensemble des matériaux susceptible de contenir de l'amiante. Cependant le bâtiment n'est pas à démolir. De plus il n'est pas vide de meubles.

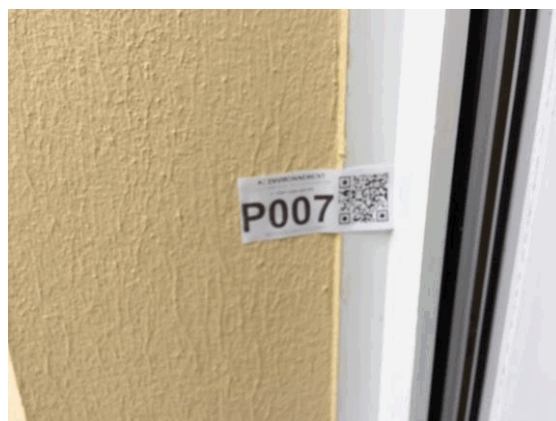
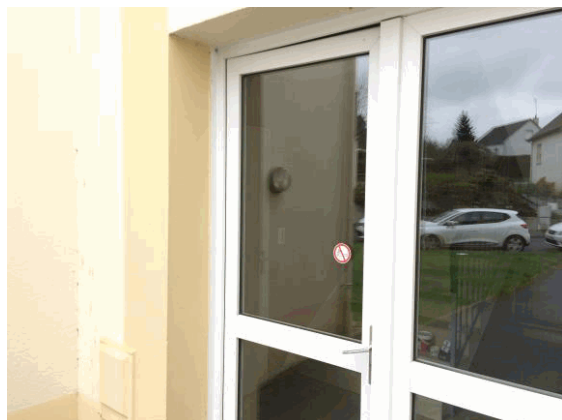
002HD001420 n°7 - 1 (P7)

| Plan | Localisation | Composant | Partie composant | Descriptif de l'action menée | | | | Laboratoire | | | Conclusion |
|---|---|---|---|---|---|---|---|---|---|---|---|
| PC Etages | Vol 2 (PC RDC) | Menuiseries | Reprise d'étanchéité | P7 | Réalisation d'un prélèvement | | 002HD0014<br>20 n°7 - 1 -<br>002HD0014<br>20 n°7 - 2 | P7 | Matériau souple beige + peinture non séparable | Négatif | Négatif sur analyse |

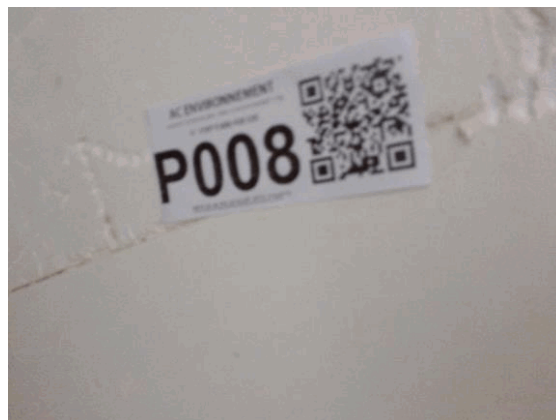
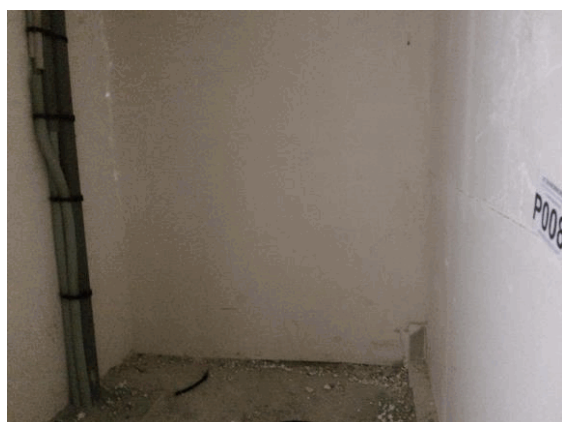
002HD001420 n°8 - 1 (P8)

| Plan | Localisation | Composant | Partie composant | Descriptif de l'action menée | | | | Laboratoire | | | Conclusion |
|---|---|---|---|---|---|---|---|---|---|---|---|
| PC Etages | Vol 2 (PC RDC) | Murs et cloisons | Joint d'assemblage des carreaux de plâtre | P8 | Réalisation d'un prélèvement | | 002HD0014<br>20 n°8 - 1 -<br>002HD0014<br>20 n°8 - 2 | P8 | Enduit plâtreux blanc en vrac | Négatif | Négatif sur analyse |

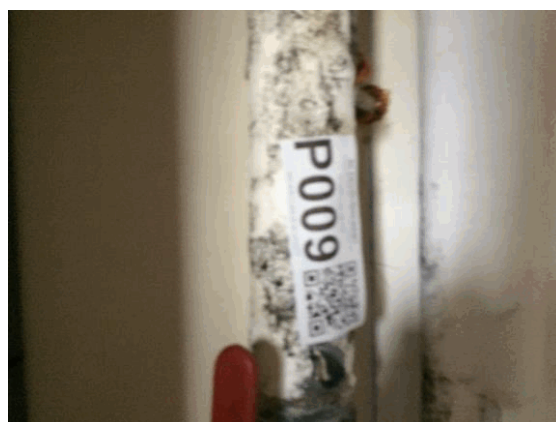
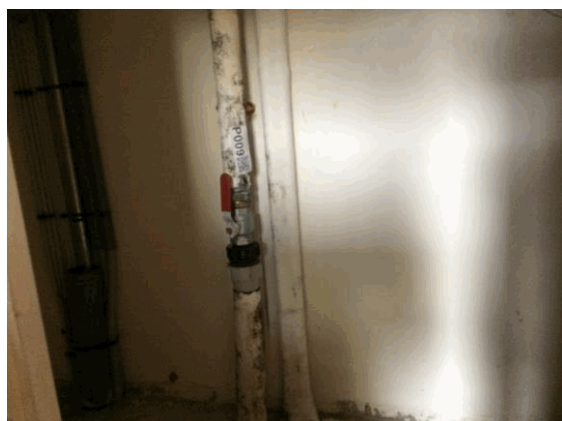
002HD001420 n°9 - 1 (P9)

| Plan | Localisation | Composant | Partie composant | Descriptif de l'action menée | | | | Laboratoire | | | Conclusion |
|---|---|---|---|---|---|---|---|---|---|---|---|
| PC Etages | Vol 2 (PC RDC) | Conduit eau | Calorifugeage | P9 | Réalisation d'un prélèvement | Mousse noire + tresse + enduit platreux | 002HD0014<br>20 n°9 - 1 -<br>002HD0014<br>20 n°9 - 2 | P9 | Matériau noir en mousse + toile blanche plâtrée non séparable | Négatif | Négatif sur analyse |

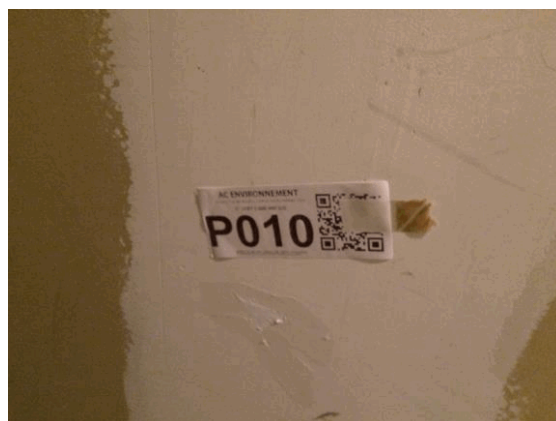
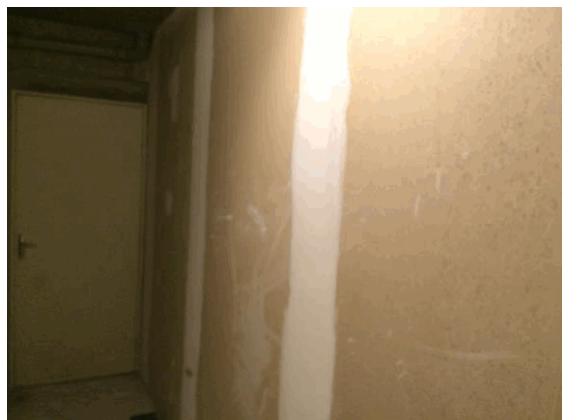
002HD001420 n°10 - 1 (P10)

| Plan | Localisation | Composant | Partie composant | Descriptif de l'action menée | | | | Laboratoire | | | Conclusion |
|---|---|---|---|---|---|---|---|---|---|---|---|
| PC Etages | Vol 1 (accès caves) | Cloisons légères ou préfabriquées | Jonction entre panneaux préfabriqués | P10 | Réalisation d'un prélèvement | Bande entre plaque de plâtre | 002HD0014<br>20 n°10 - 1 -<br>-<br>002HD0014<br>20 n°10 - 2 | P10 | Enduit plâtreux blanc + carton non séparable | Négatif | Négatif sur analyse |

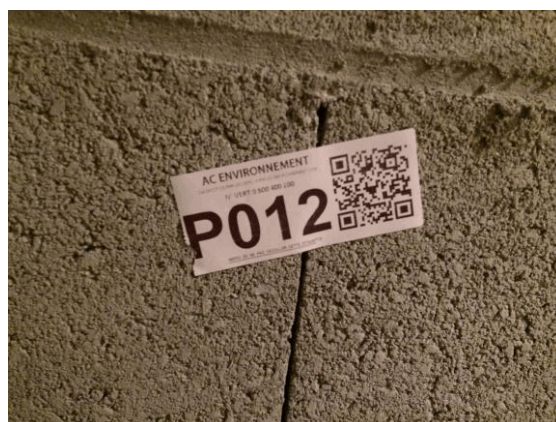
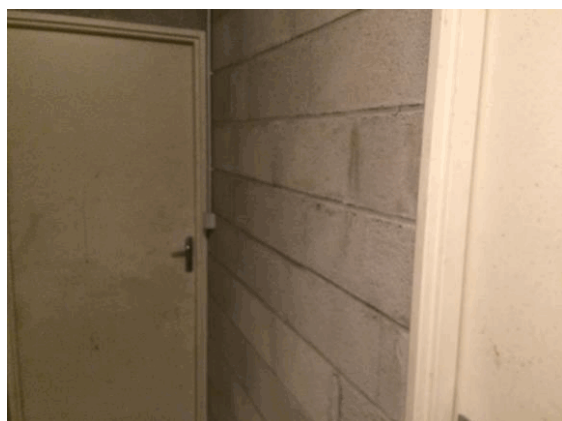
002HD001420 n°12 - 1 (P12)

| Plan | Localisation | Composant | Partie composant | Descriptif de l'action menée | | | | Laboratoire | | | Conclusion |
|---|---|---|---|---|---|---|---|---|---|---|---|
| PC Etages | Vol 1 (accès caves) | Murs et cloisons | Enduit ciment | P12 | Réalisation d'un prélèvement | Joint d'assemblage des parpaings | 002HD0014<br>20 n°12 - 1<br>-<br>002HD0014<br>20 n°12 - 2 | P12 | Enduit gris en vrac | Négatif | Négatif sur analyse |

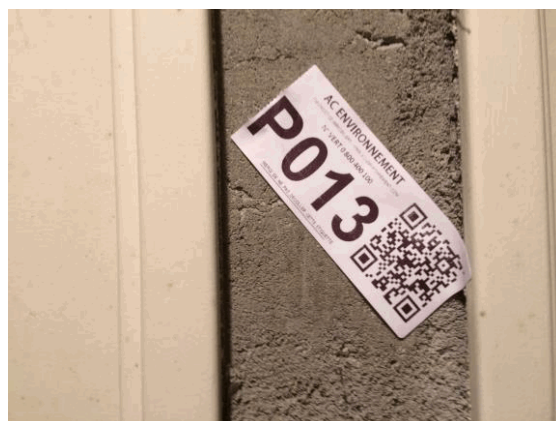
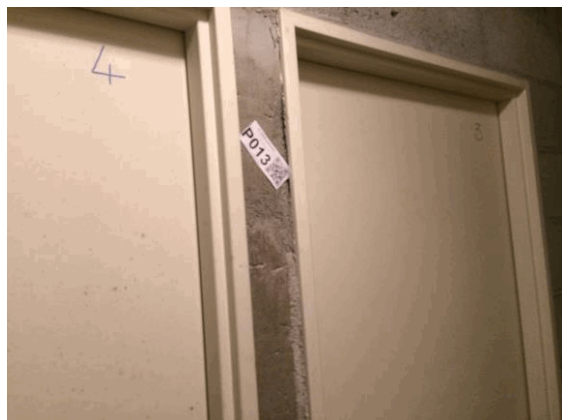
002HD001420 n°13 - 1 (P13)

| Plan | Localisation | Composant | Partie composant | Descriptif de l'action menée | | | | Laboratoire | | | Conclusion |
|---|---|---|---|---|---|---|---|---|---|---|---|
| PC Etages | Vol 1 (accès caves) | Murs et cloisons | Enduit ciment (rebouchage autour des portes) | P13 | Réalisation d'un prélèvement | | 002HD0014<br>20 n°13 - 1<br>-<br>002HD0014<br>20 n°13 - 2 | P13 | Enduit gris en vrac | Négatif | Négatif sur analyse |

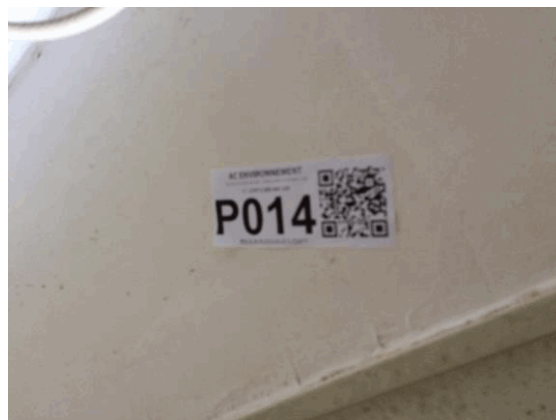
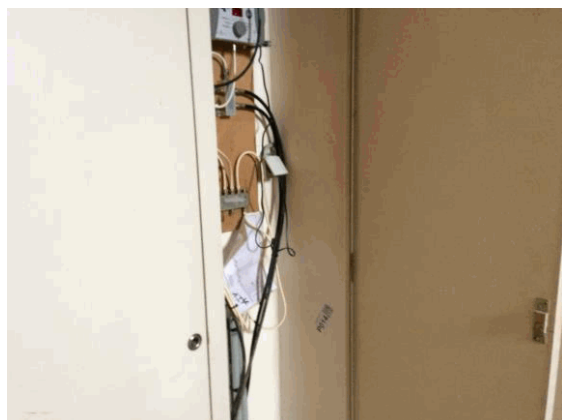
002HD001420 n°14 - 1 (P14)

| Plan | Localisation | Composant | Partie composant | Descriptif de l'action menée | | | | Laboratoire | | | Conclusion |
|---|---|---|---|---|---|---|---|---|---|---|---|
| PC Etages | Vol 3 (PC R+1) | Murs et cloisons | Enduit plâtre | P14 | Réalisation d'un prélèvement | Gaine technique | 002HD0014<br>20 n°14 - 1<br>-<br>002HD0014<br>20 n°14 - 2 | P14 | Enduit plâtreux blanc en vrac | Négatif | Négatif sur analyse |

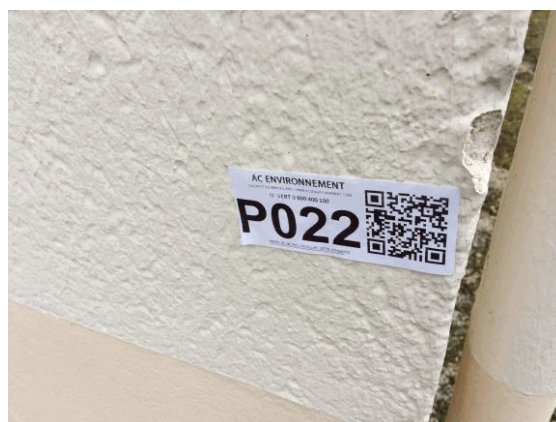
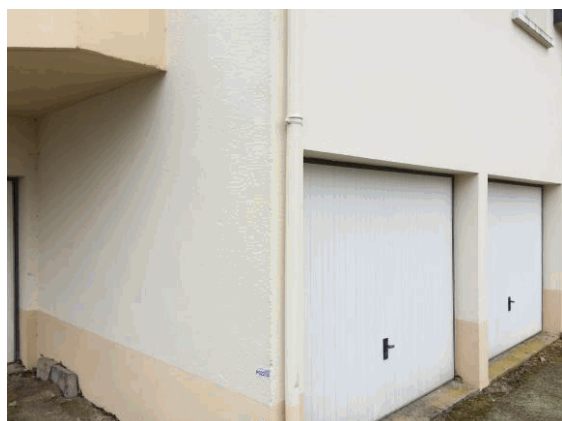
002HD001420 n°22 - 1 (P22)

| Plan | Localisation | Composant | Partie composant | Descriptif de l'action menée | | | | Laboratoire | | | Conclusion |
|---|---|---|---|---|---|---|---|---|---|---|---|
| Façade arrière | Vol 11 (Façade arrière) | Murs | Enduit ciment avec peinture jaune | P22 | Réalisation d'un prélèvement | Soubassement et autour des menuiseries | 002HD0014<br>20 n°22 - 1 -<br>002HD0014<br>20 n°22 - 2 | P22 | Enduit compact gris + peinture | Négatif | Négatif sur analyse |

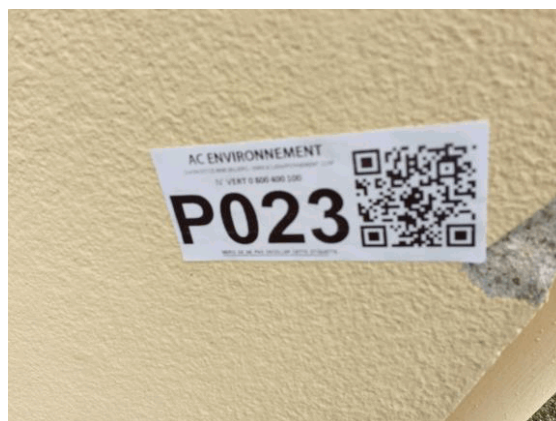
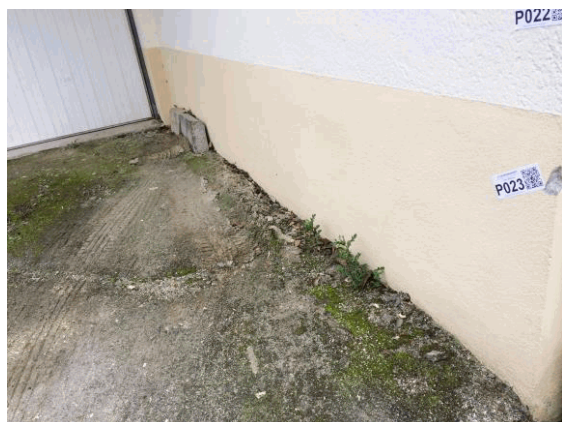
002HD001420 n°23 - 1 (P23)

| Plan | Localisation | Composant | Partie composant | Descriptif de l'action menée | | | | Laboratoire | | | Conclusion |
|---|---|---|---|---|---|---|---|---|---|---|---|
| Façade arrière | Vol 11 (Façade arrière) | Murs | Enduit ciment + peinture blanche | P23 | Réalisation d'un prélèvement | Enduit principal | 002HD0014<br>20 n°23 - 1<br>-<br>002HD0014<br>20 n°23 - 2 | P23 | Enduit compact beige + peinture non séparable | Négatif | Négatif sur analyse |

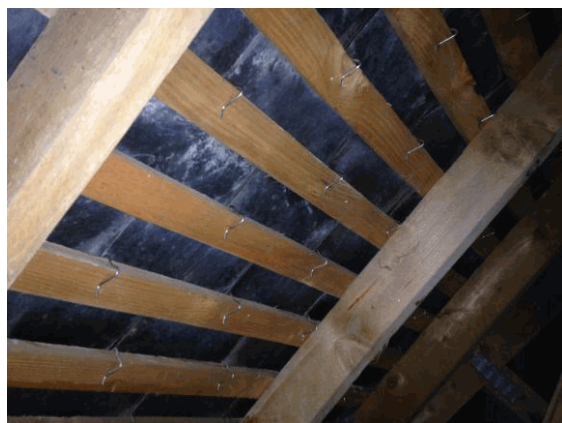
| Référence | Localisation | Action |
|---|---|---|
| S2 - 1 (A2) | Plan masse - Vol 4<br>(Toiture) | Absence : pas d'amiante par nature |
