Rapport de mission de repérage des matériaux et produits contenant de l'amiante avant travaux

Adresse :	9 RUE JEAN MERMOZ - LOT DE NORMANDIE
CP - Ville :	53120 GORRON
Référence client :	_00356000020000100007_
Date du repérage :	11/08/2016
Désignation :	Appartement n° 7 de type 3 situé au RDC

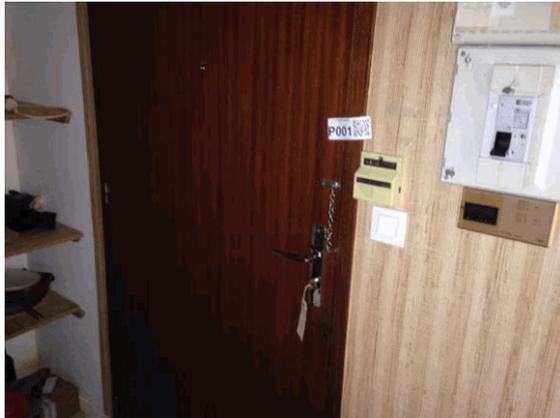
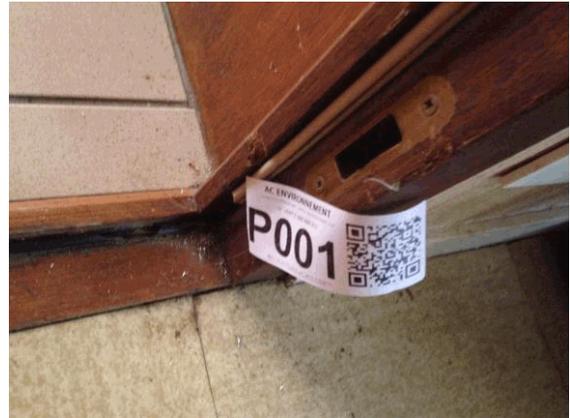
002HD001077 n°1 - 1 (P1)

Fraction Analysée	Technique analytique et date d'analyse	Résultat	Type d'amiante	Nb de préparations
Matériau souple noir + matériau souple beige avec poussières	META le 23/08/2016	Amiante non détecté	---	1

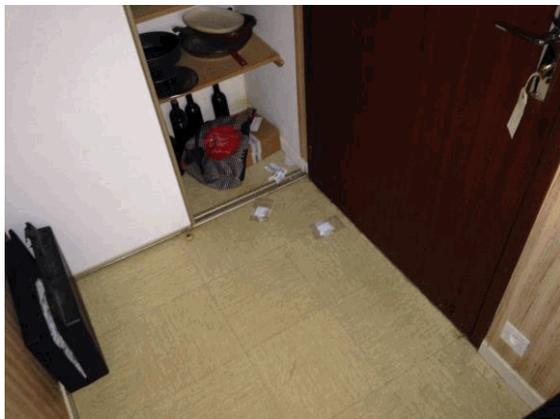
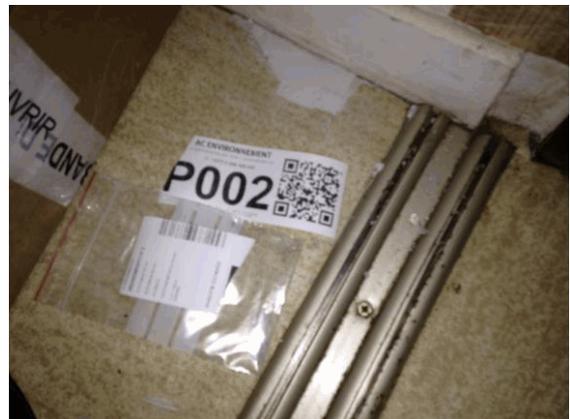
002HD001077 n°2 - 1 (P2)

Fraction Analysée	Technique analytique et date d'analyse	Résultat	Type d'amiante	Nb de préparations
Ragréage gris en vrac hétérogène	META le 23/08/2016	Amiante non détecté	---	1

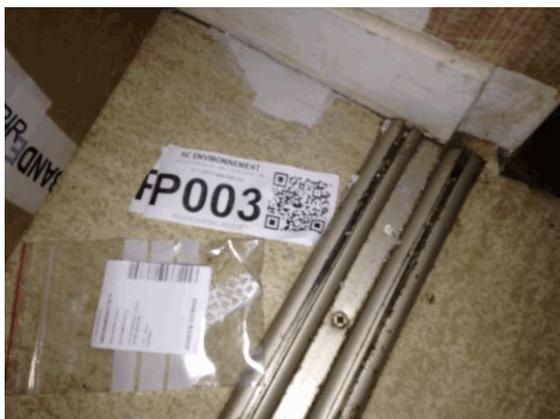
002HD001077 n°3 - 1 (P3)

Fraction Analysée	Technique analytique et date d'analyse	Résultat	Type d'amiante	Nb de préparations
Revêtement souple beige + colle polymère jaune en faible quantité non séparable + ragréage gris en faible quantité non séparable + sous couche de ragréage blanche	META le 22/08/2016	Amiante non détecté	---	1

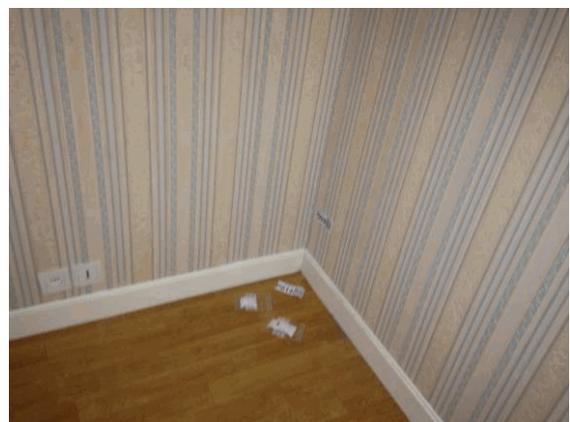
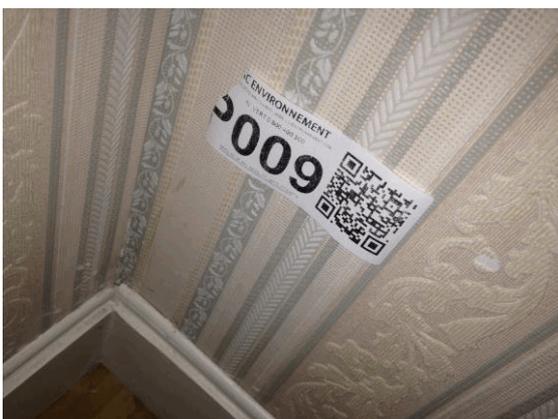
002HD001077 n°9 - 1 (P9)

LGT 7	Vol 7 (Chambre 1)	Cloisons légères ou préfabriquées	Jonction entre panneaux préfabriqués	P9	Réalisation d'un prélèvement	Cloison et doublage placoplâtre pièces sèches	002HD0010 77 n°9 - 1 - 002HD0010 77 n°9 - 2	P9	Matériau plâtreux blanc avec couche cartonnée non séparable + peinture non séparable + papier peint non séparable	Négatif	Négatif sur analyse
LGT 7	Vol 6 (Séjour) - Vol 4 (Entrée) - Vol 9 (Débaras) - Vol 5 (Dégagement) - Vol 8 (Chambre 2)	Cloisons légères ou préfabriquées	Jonction entre panneaux préfabriqués	S19 - S20 - S21 - S22 - S23	Sondage et extension de la zone homogène du prélèvement P9	Cloison et doublage placoplâtre pièces sèches	002HD0010 77 n°9 - 1 - 002HD0010 77 n°9 - 2	P9	Matériau plâtreux blanc avec couche cartonnée non séparable + peinture non séparable + papier peint non séparable	Négatif	Négatif sur analyse
LGT 7	Vol 2 (W.C)	Cloisons légères ou préfabriquées	Jonction entre panneaux préfabriqués	P11	Réalisation d'un prélèvement	loison et doublage placoplâtre pièces humides	002HD0010 77 n°11 - 1 - - 002HD0010 77 n°11 - 2	P11	Matériau plâtreux blanc en vrac avec couche cartonnée non séparable + papier peint non séparable + peinture non séparable	Négatif	Négatif sur analyse

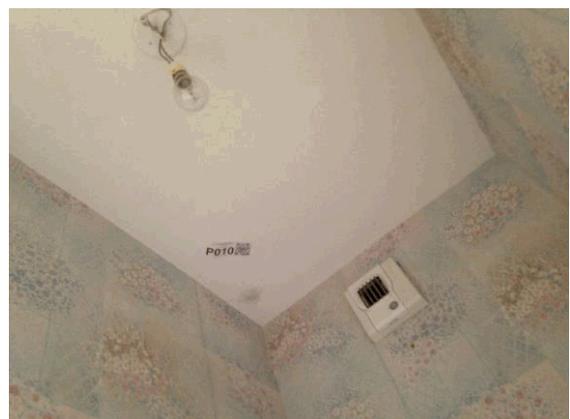
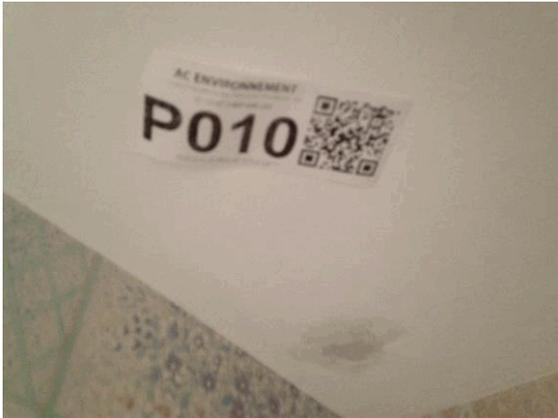
002HD001077 n°10 - 1 (P10)

LGT 7	Vol 3 (SDB) - Vol 1 (Cuisine)	Plafonds	Enduit plâtre	S24 - S25	Sondage et extension de la zone homogène du prélèvement P10	Plafond pièces humides	002HD0010 77 n°10 - 1 - 002HD0010 77 n°10 - 2	P10	Enduit plâtreux blanc en vrac non séparable + peinture en vrac non séparable	Négatif	Négatif sur analyse

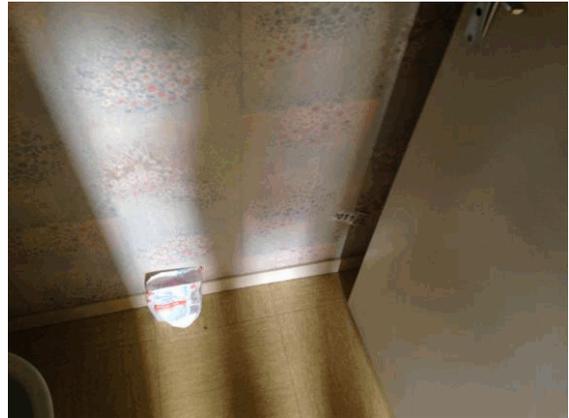
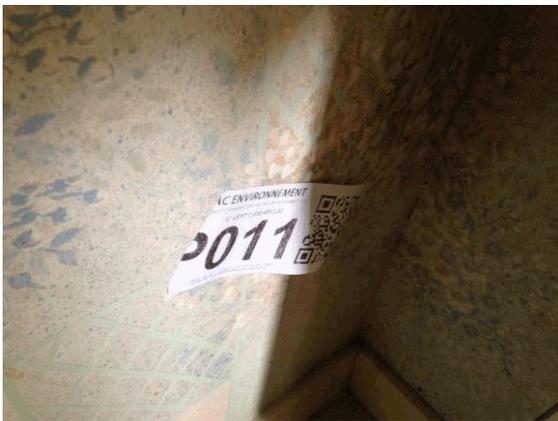
002HD001077 n°11 - 1 (P11)

LGT 7	Vol 3 (SDB) - Vol 1 (Cuisine)	Cloisons légères ou préfabriquées	Jonction entre panneaux préfabriqués	S26 - S27	Sondage et extension de la zone homogène du prélèvement P11	loison et doublage placoplâtre pièces humides	002HD0010 77 n°11 - 1 - - 002HD0010 77 n°11 - 2	P11	Matériau plâtreux blanc en vrac avec couche cartonnée non séparable + papier peint non séparable + peinture non séparable	Négatif	Négatif sur analyse
