## Rapport de mission de repérage des matériaux et produits contenant de l'amiante avant travaux

Adresse :	LOT DE NORMANDIE
CP - Ville :	53410 GORRON
Référence client :	_0035600002_
Date du repérage :	23/03/2017
Désignation :	Bâtiment composé de 1 cage et de 1 étage

C	Opérateur de repérage	D	Personne autorisant l'émission du rapport conformément à la norme NF 46-020
Compagnie & Siret :	AC Environnement (N° 441355914)	Nom :	MORA Denis
Nom :	JOUSSELIN David	Date du rapport :	11/04/2017
Accompagnateur :	H.MERCIER (0 800 400 100)	A Riorges, le 11/04/2017	
Date de repérage :	23/03/2017

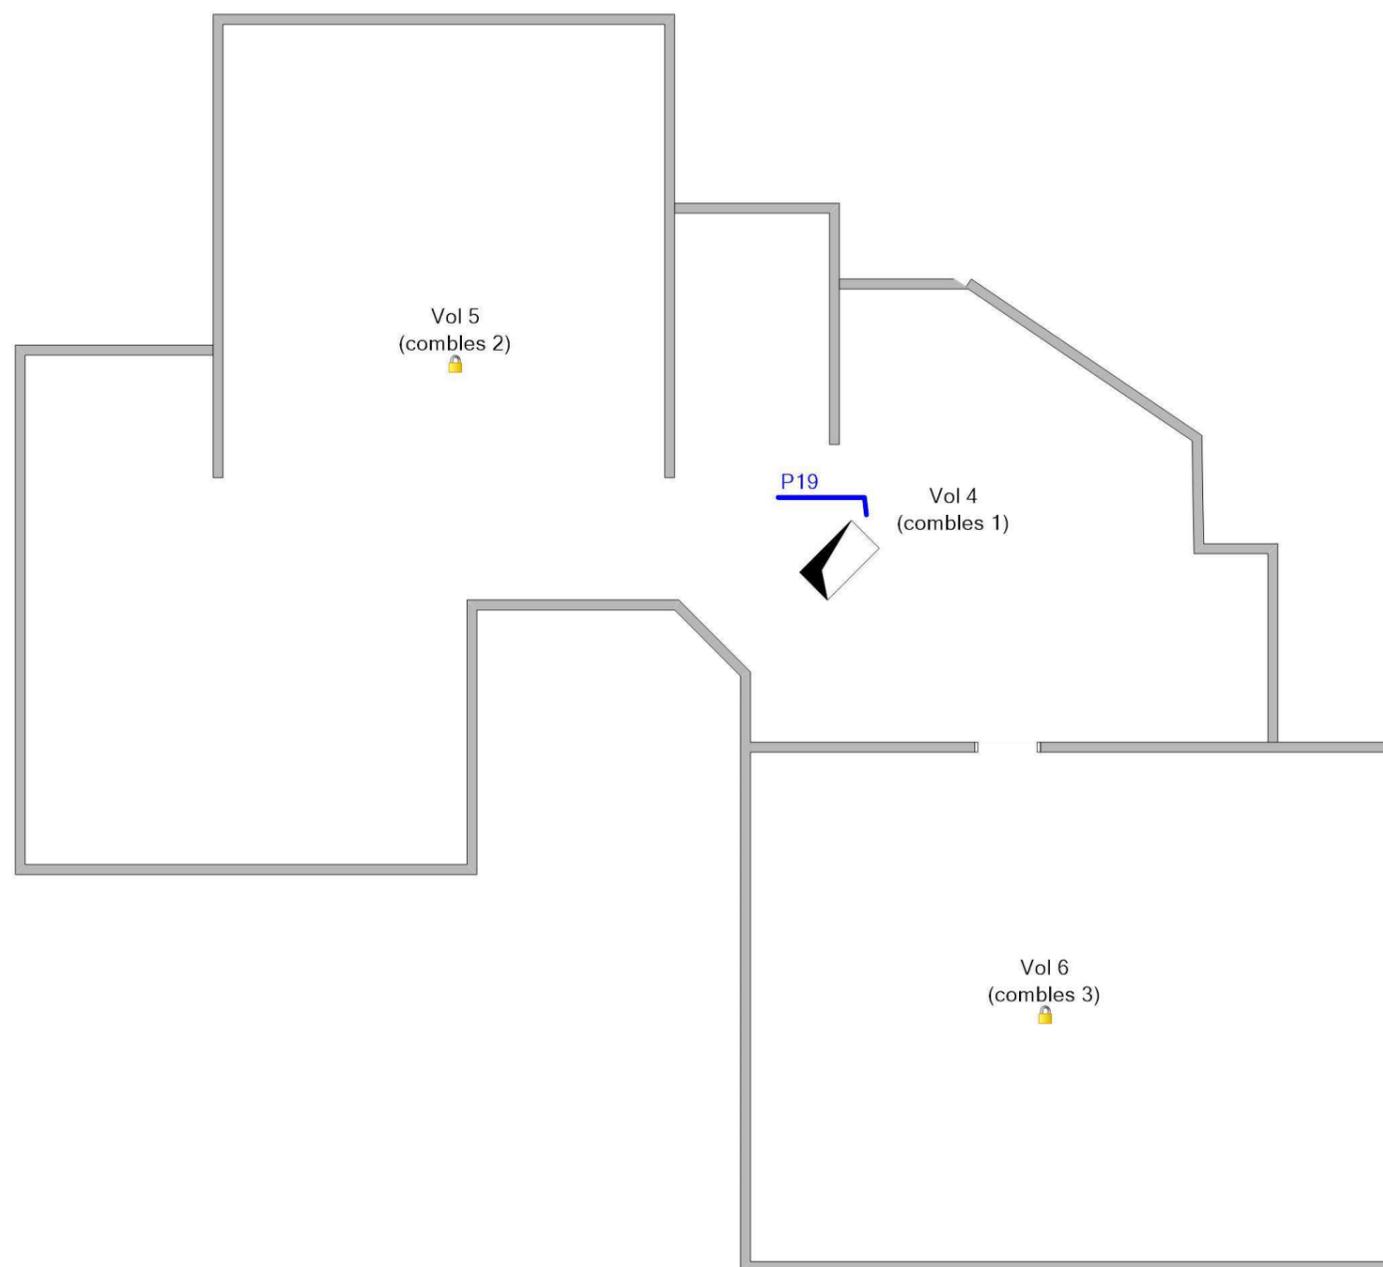
# COMBLES - PLAN DE REPÉRAGE - ACTIONS MENÉES

Localisation / Désignation	Justification	Remarque
Combles - Vol 5 (combles 2)	Risque sanitaire ou physique avéré	Risque de chute à travers le plancher plaque de plâtre sous la ouatte de cellulose.
Combles - Vol 6 (combles 3)	Risque sanitaire ou physique avéré	Risque de chute à travers le plancher plaque de plâtre sous la ouatte de cellulose.

Note : En présence de locaux ou partie de locaux non visités, des investigations complémentaires devront être menées afin d'accéder à ces locaux, pour finaliser ce repérage.

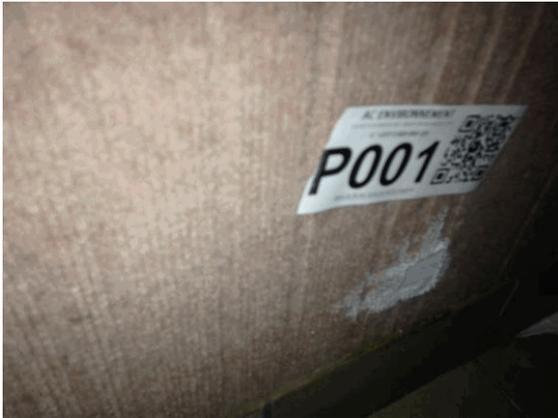
Référence	Localisation	Action
002HD001421 n°1 - 1 (P1)	PC Etages - Vol 2 (PC RDC)	Prélevement négatif
002HD001421 n°1 - 2 (P1)	PC Etages - Vol 2 (PC RDC)	Prélevement négatif
002HD001421 n°2 - 1 (P2)	PC Etages - Vol 2 (PC RDC)	Prélevement négatif
002HD001421 n°2 - 2 (P2)	PC Etages - Vol 2 (PC RDC)	Prélevement négatif
002HD001421 n°3 - 1 (P3)	PC Etages - Vol 2 (PC RDC)	Prélevement négatif
002HD001421 n°3 - 2 (P3)	PC Etages - Vol 2 (PC RDC)	Prélevement négatif
002HD001421 n°4 - 1 (P4)	PC Etages - Vol 2 (PC RDC)	Prélevement négatif
002HD001421 n°4 - 2 (P4)	PC Etages - Vol 2 (PC RDC)	Prélevement négatif
002HD001421 n°5 - 1 (P5)	PC Etages - Vol 2 (PC RDC)	Prélevement négatif
002HD001421 n°5 - 2 (P5)	PC Etages - Vol 2 (PC RDC)	Prélevement négatif
002HD001421 n°6 - 2 (P6)	PC Etages - Vol 2 (PC RDC)	Prélevement négatif
002HD001421 n°6 - 1 (P6)	PC Etages - Vol 2 (PC RDC)	Prélevement négatif
002HD001421 n°7 - 1 (P7)	PC Etages - Vol 2 (PC RDC)	Prélevement négatif

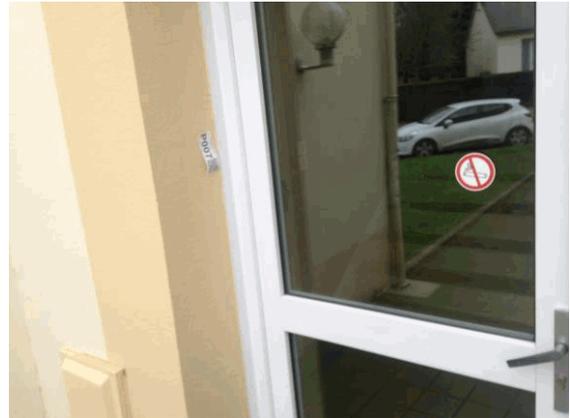
002HD001421 n°7 - 2 (P7)	PC Etages - Vol 2 (PC RDC)	Prélevement négatif

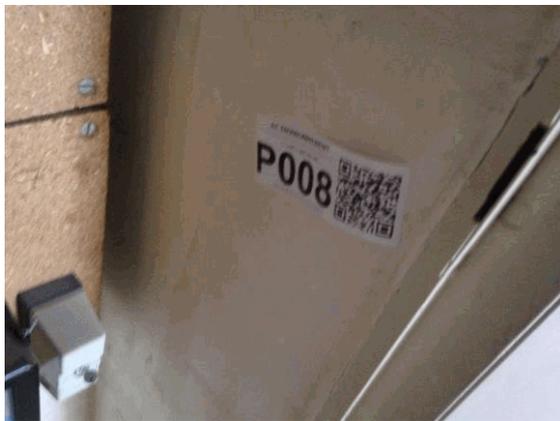
Référence	Localisation	Action
002HD001421 n°8 - 1 (P8)	PC Etages - Vol 3 (PC R+1)	Prélevement négatif
002HD001421 n°8 - 2 (P8)	PC Etages - Vol 3 (PC R+1)	Prélevement négatif
002HD001421 n°9 - 1 (P9)	PC Etages - Vol 2 (PC RDC)	Prélevement négatif
002HD001421 n°9 - 2 (P9)	PC Etages - Vol 2 (PC RDC)	Prélevement négatif
002HD001421 n°10 - 1 (P10)	PC Etages - Vol 1 (accès caves)	Prélevement négatif
002HD001421 n°10 - 2 (P10)	PC Etages - Vol 1 (accès caves)	Prélevement négatif
002HD001421 n°11 - 1 (P11)	PC Etages - Vol 1 (accès caves)	Prélevement négatif
002HD001421 n°11 - 2 (P11)	PC Etages - Vol 1 (accès caves)	Prélevement négatif
002HD001421 n°12 - 2 (P12)	PC Etages - Vol 1 (accès caves)	Prélevement négatif
002HD001421 n°12 - 1 (P12)	PC Etages - Vol 1 (accès caves)	Prélevement négatif
002HD001421 n°13 - 1 (P13)	PC Etages - Vol 1 (accès caves)	Prélevement négatif
002HD001421 n°13 - 2 (P13)	PC Etages - Vol 1 (accès caves)	Prélevement négatif

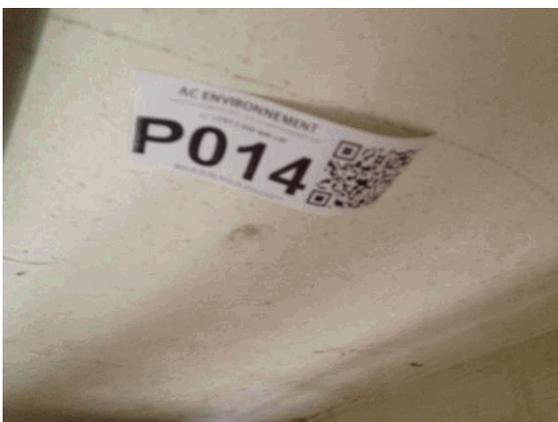
002HD001421 n°14 - 1 (P14)	PC Etages - Vol 3 (PC R+1)	Prélevement négatif
002HD001421 n°14 - 2 (P14)	PC Etages - Vol 3 (PC R+1)	Prélevement négatif
002HD001421 n°15 - 1 (P15)	PC Etages - Vol 3 (PC R+1)	Prélevement négatif
002HD001421 n°15 - 2 (P15)	PC Etages - Vol 3 (PC R+1)	Prélevement négatif
002HD001421 n°16 - 1 (P16)	PC Etages - Vol 3 (PC R+1)	Prélevement négatif
002HD001421 n°16 - 2 (P16)	PC Etages - Vol 3 (PC R+1)	Prélevement négatif
002HD001421 n°17 - 1 (P17)	PC Etages - Vol 3 (PC R+1)	Prélevement négatif
002HD001421 n°18 - 1 (P18)	PC Etages - Vol 3 (PC R+1)	Prélevement négatif
002HD001421 n°18 - 2 (P18)	PC Etages - Vol 3 (PC R+1)	Prélevement négatif
	PC Etages - Vol 2 (PC RDC)	I1

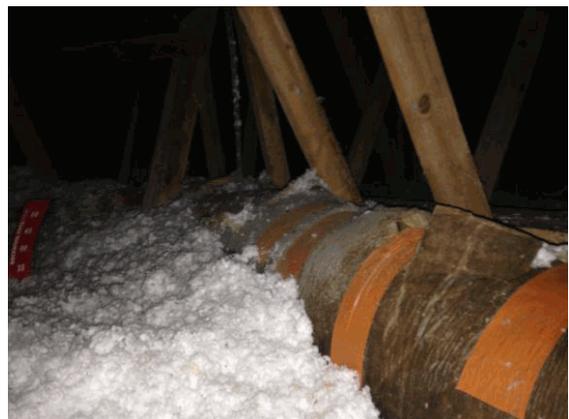
Référence	Localisation	Action
002HD001421 n°19 - 1 (P19)	Combles - Vol 4 (combles 1)	Prélevement négatif

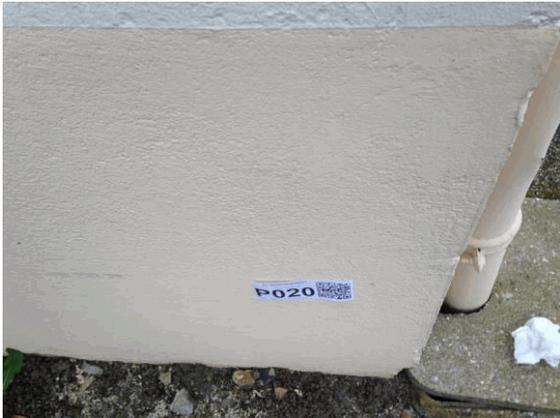
Référence	Localisation	Action
002HD001421 n°20 - 1 (P20)	Façade avant - Vol 9 (Façade avant)	Prélevement négatif
002HD001421 n°20 - 2 (P20)	Façade avant - Vol 9 (Façade avant)	Prélevement négatif

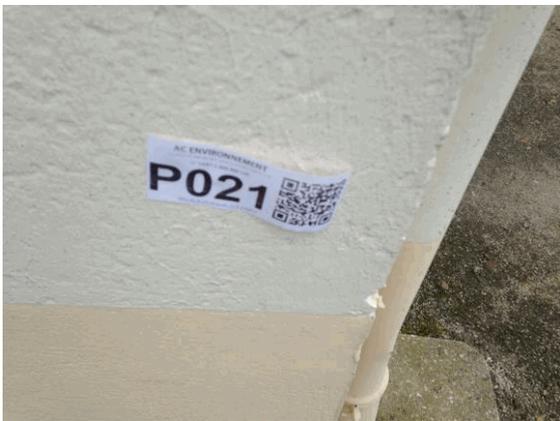
Référence	Localisation	Action
002HD001421 n°21 - 1 (P21)	Façade arrière - Vol 11 (Façade arrière)	Prélevement négatif
002HD001421 n°22 - 2 (P22)	Façade arrière - Vol 11 (Façade arrière)	Prélevement négatif
002HD001421 n°22 - 1 (P22)	Façade arrière - Vol 11 (Façade arrière)	Prélevement négatif
