## Rapport de mission de repérage des matériaux et produits contenant de l'amiante avant travaux

| Adresse : | 11 RUE JEAN MERMOZ - LOT DE NORMANDIE |
| Date du repérage : | 16/01/2017 |
| Désignation : | Appartement n° 13 de type 3 situé au RDC |

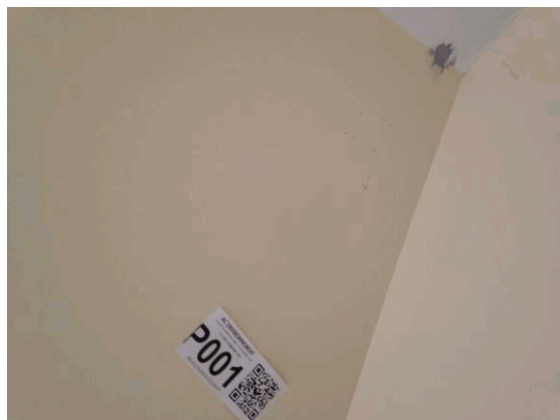
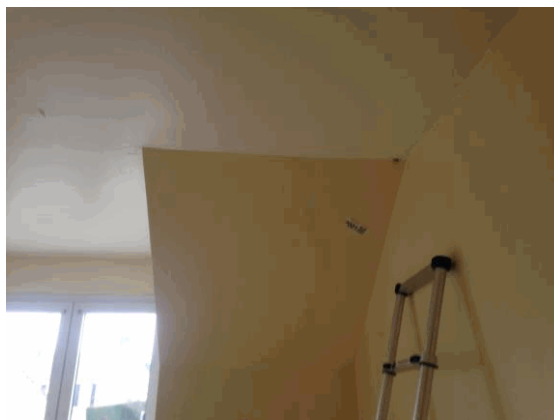
002HD001328 n°1 - 1 (P1)

| Plan | Localisation | Composant | Partie composant | Descriptif de l'action menée | | | | Laboratoire | | | Conclusion |
|---|---|---|---|---|---|---|---|---|---|---|---|
| Appartement n°13 | Vol 2 (Cuisine) | Faux plafonds | Plafond plaque plâtre pièces humides | P1 | Réalisation d'un prélèvement | | 002HD001328 n°1 - 1 - 002HD001328 n°1 - 2 | P1 | Enduit plâtreux blanc en vrac + peintures multiples non séparable + papier non séparable | Négatif | Négatif sur analyse |

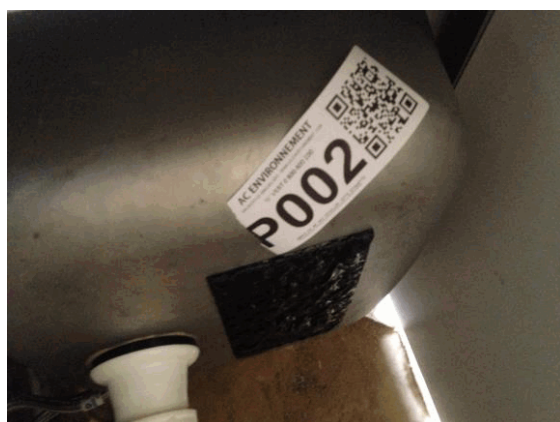
002HD001328 n°2 - 1 (P2)

| Plan | Localisation | Composant | Partie composant | Descriptif de l'action menée | | | | Laboratoire | | | Conclusion |
|---|---|---|---|---|---|---|---|---|---|---|---|
| Appartement n°13 | Vol 2 (Cuisine) | Evier | Tampon bitumineux | P2 | Réalisation d'un prélèvement | | 002HD0013<br>28 n°2 - 1 | P2 | Tampon bitumineux noir | Négatif | Négatif sur analyse |

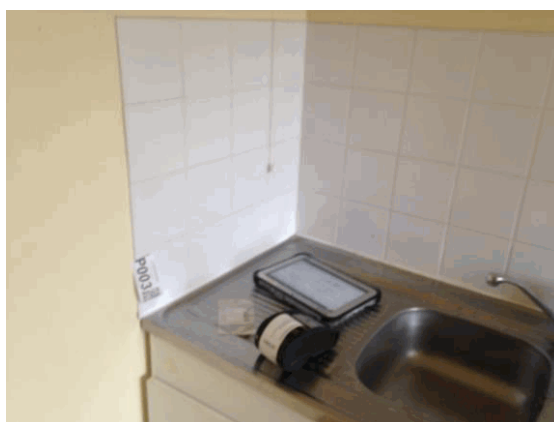
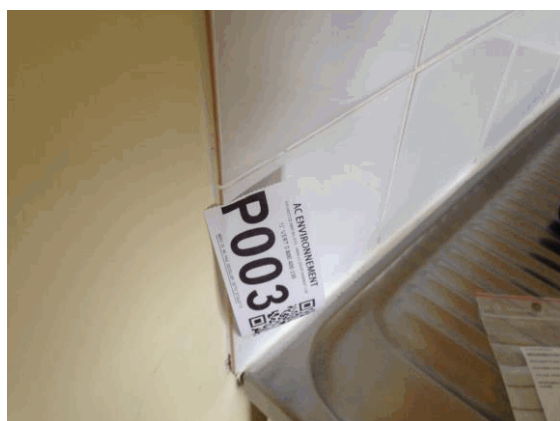
002HD001328 n°3 - 1 (P3)

| Plan | Localisation | Composant | Partie composant | Descriptif de l'action menée | | | | Laboratoire | | | Conclusion |
|---|---|---|---|---|---|---|---|---|---|---|---|
| Appartement n°13 | Vol 2 (Cuisine) | Revêtement de mur | Colle de carrelage (faïence) | P3 | Réalisation d'un prélèvement | | 002HD0013<br>28 n°3 - 1 -<br>002HD0013<br>28 n°3 - 2 | P3 | Colle blanche en vrac non séparable + couche plâtreuse blanche non séparable + peinture non séparable + papier en faible quantité non séparable | Négatif | Négatif sur analyse |

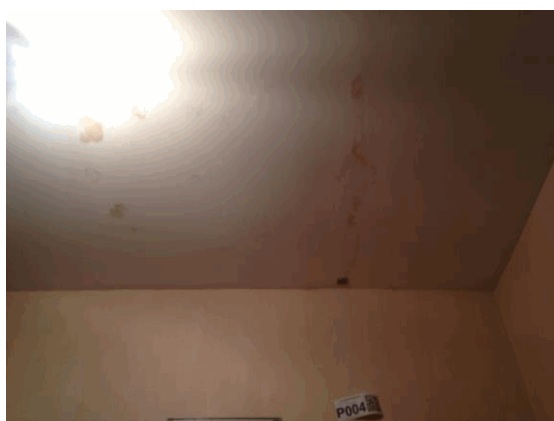
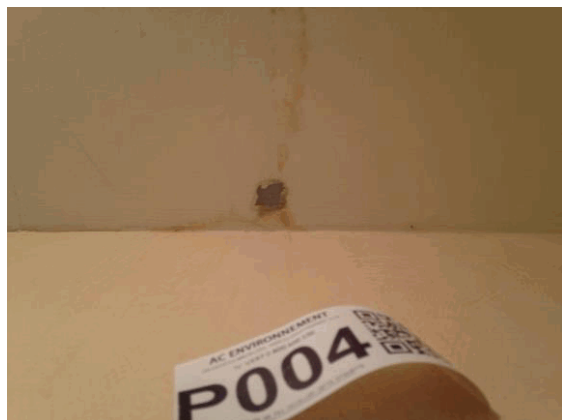
002HD001328 n°4 - 1 (P4)

| Plan | Localisation | Composant | Partie composant | Descriptif de l'action menée | | | | Laboratoire | | | Conclusion |
|---|---|---|---|---|---|---|---|---|---|---|---|
| Appartement n°13 | Vol 5 (Dégagement) | Faux plafonds | Joints panneau / plaques | P4 | Réalisation d'un prélèvement | Plafond plaque plâtre pièces sèches | 002HD0013<br>28 n°4 - 1 -<br>002HD0013<br>28 n°4 - 2 | P4 | Enduit plâtreux blanc en vrac + peinture non séparable + papier non séparable | Négatif | Négatif sur analyse |

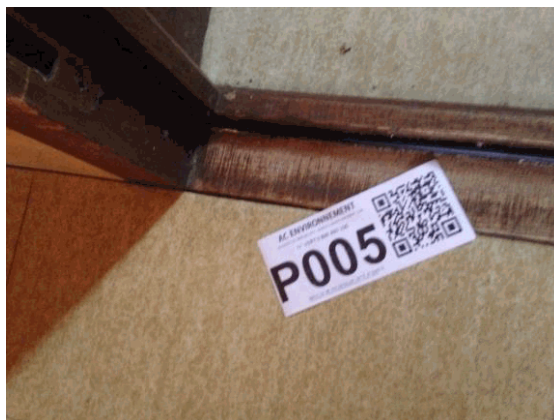
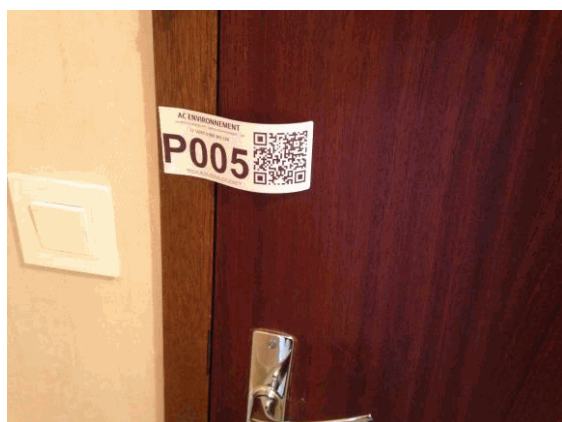
002HD001328 n°5 - 1 (P5)

| Plan | Localisation | Composant | Partie composant | Descriptif de l'action menée | | | | Laboratoire | | | Conclusion |
|---|---|---|---|---|---|---|---|---|---|---|---|
| Appartement n°13 | Vol 5 (Dégagement) | Menuiseries | Joint étanchéité porte d'entrée | P5 | Réalisation d'un prélèvement | | 002HD0013<br>28 n°5 - 1 -<br>002HD0013<br>28 n°5 - 2 | P5 | Matériau souple noir avec poussières | Négatif | Négatif sur analyse |

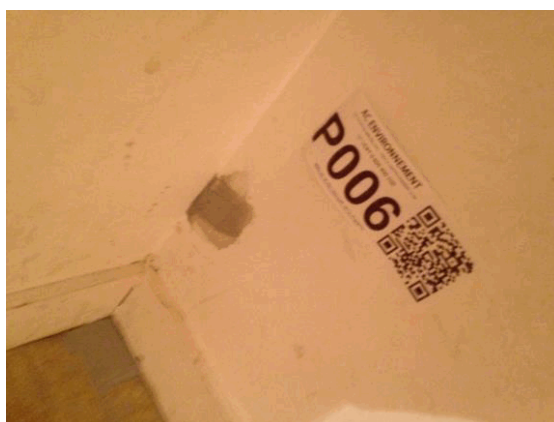
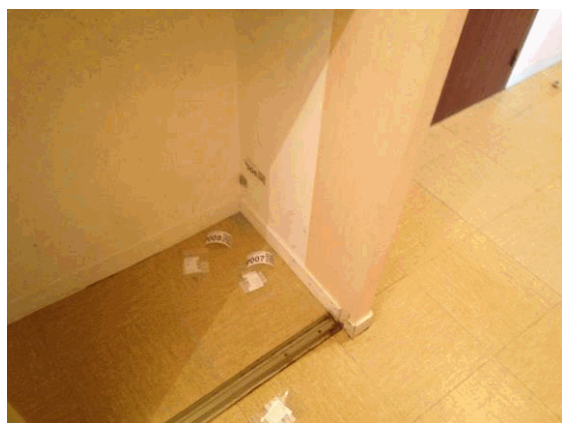
002HD001328 n°6 - 1 (P6)

| Plan | Localisation | Composant | Partie composant | Descriptif de l'action menée | | | | Laboratoire | | | Conclusion |
|---|---|---|---|---|---|---|---|---|---|---|---|
| Appartement n°13 | Vol 5 (Dégagement) | Cloisons légères ou préfabriquées | Jonction entre panneaux préfabriqués | P6 | Réalisation d'un prélèvement | Cloison et doublage plaque plâtre pièces sèches | 002HD0013<br>28 n°6 - 1 -<br>002HD0013<br>28 n°6 - 2 | P6 | Enduit plâtreux blanc en vrac + peinture non séparable + papier non séparable + carton non séparable | Négatif | Négatif sur analyse |

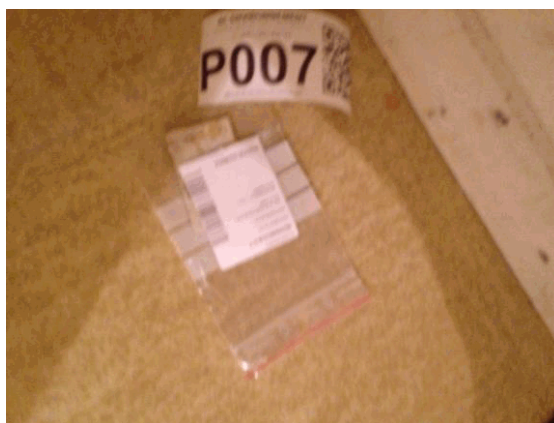
002HD001328 n°7 - 1 (P7)

| Plan | Localisation | Composant | Partie composant | Descriptif de l'action menée | | | | Laboratoire | | | Conclusion |
|---|---|---|---|---|---|---|---|---|---|---|---|
| Appartement n°13 | Vol 5 (Dégagement) | Revêtement de sol | Lino 30x30 souple beige avec colle jaune | P7 | Réalisation d'un prélèvement | | 002HD0013<br>28 n°7 - 1 | P7 | Revêtement souple beige + colle polymère jaune non séparable + ragréage blanc | Négatif | Négatif sur analyse |

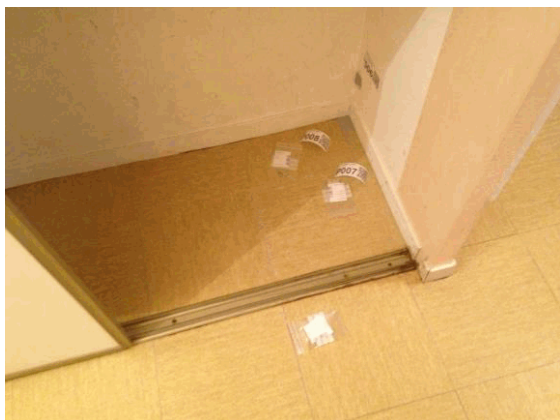
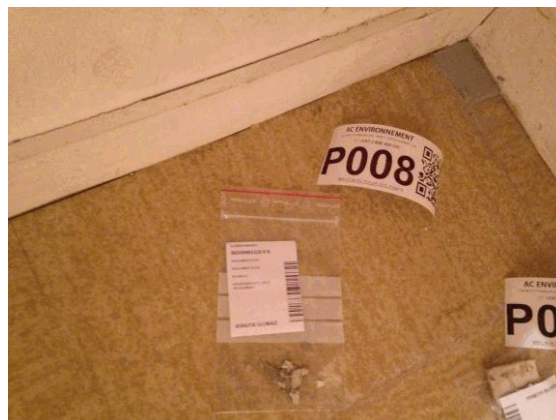
002HD001328 n°8 - 1 (P8)

| Plan | Localisation | Composant | Partie composant | Descriptif de l'action menée | | | | Laboratoire | | | Conclusion |
|---|---|---|---|---|---|---|---|---|---|---|---|
| Appartement n°13 | Vol 5 (Dégagement) | Revêtement de sol | Ragréage | P8 | Réalisation d'un prélèvement | | 002HD0013<br>28 n°8 - 1 -<br>002HD0013<br>28 n°8 - 2 | P8 | Colle polymère jaune non séparable + ragréage gris + sous couche de ragréage beige hétérogène non séparable + matériau compact blanc en faible quantité non séparable | Négatif | Négatif sur analyse |

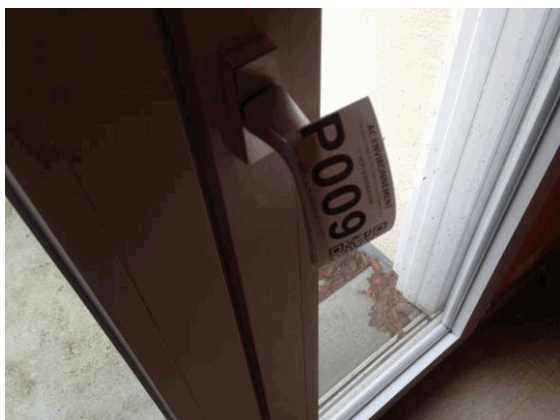
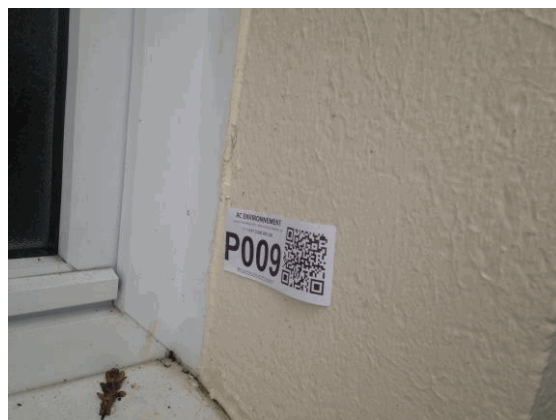
002HD001328 n°9 - 1 (P9)

| Plan | Localisation | Composant | Partie composant | Descriptif de l'action menée | | | | Laboratoire | | | Conclusion |
|---|---|---|---|---|---|---|---|---|---|---|---|
| Appartement n°13 | Vol 6 (Séjour) | Menuiseries | Reprise d'étanchéité | P9 | Réalisation d'un prélèvement | | 002HD0013<br>28 n°9 - 1 -<br>002HD0013<br>28 n°9 - 2 | P9 | Matériau souple blanc + peinture non séparable | Négatif | Négatif sur analyse |

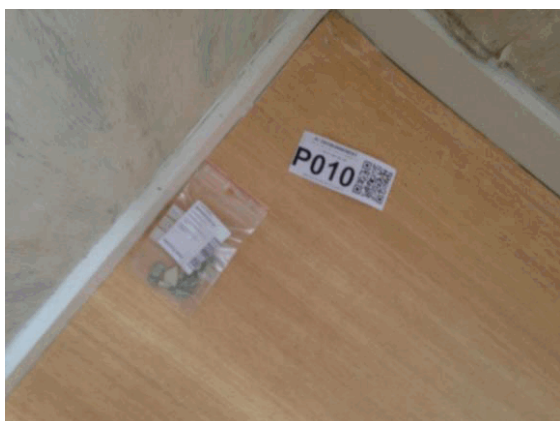
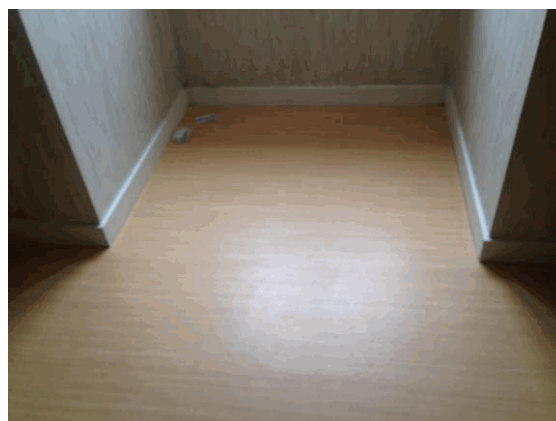
002HD001328 n°10 - 1 (P10)

| Plan | Localisation | Composant | Partie composant | Descriptif de l'action menée | | | | Laboratoire | | | Conclusion |
|---|---|---|---|---|---|---|---|---|---|---|---|
| Appartement n°13 | Vol 9 (Chambre 2) | Revêtement de sol | Ragréage d'origine avec colle jaune | P10 | Réalisation d'un prélèvement | | 002HD0013<br>28 n°10 - 1 -<br>002HD0013<br>28 n°10 - 2 | P10 | Colle polymère jaune avec couche en mousse non séparable + ragréage gris + peinture non séparable + sous couche de ragréage blanche non séparable | Négatif | Négatif sur analyse |

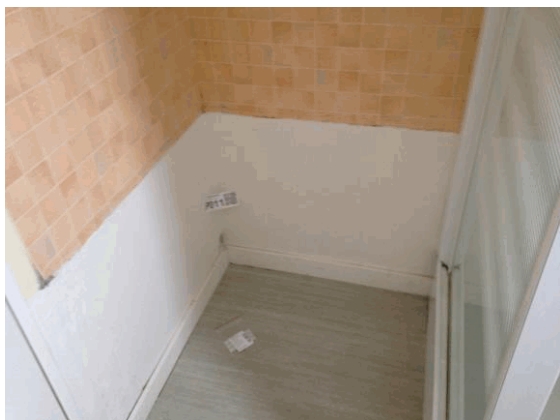
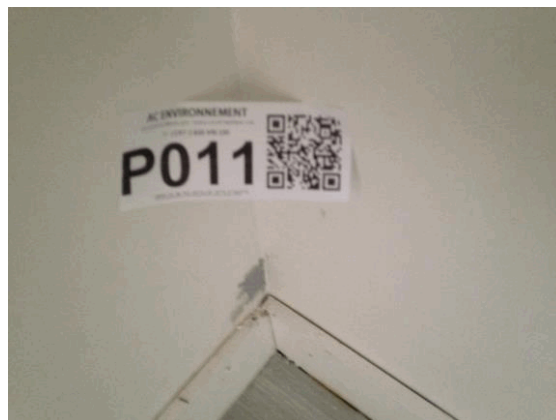
002HD001328 n°11 - 1 (P11)

| Plan | Localisation | Composant | Partie composant | Descriptif de l'action menée | | | | Laboratoire | | | Conclusion |
|---|---|---|---|---|---|---|---|---|---|---|---|
| Appartement n°13 | Vol 3 (SDB) | Cloisons légères ou préfabriquées | Jonction entre panneaux préfabriqués | P11 | Réalisation d'un prélèvement | Cloison et doublage plaque plâtre pièces humides | 002HD001328 n°11 - 1 - 002HD001328 n°11 - 2 | P11 | Enduit plâtreux blanc en vrac + peinture non séparable + papier non séparable | Négatif | Négatif sur analyse |

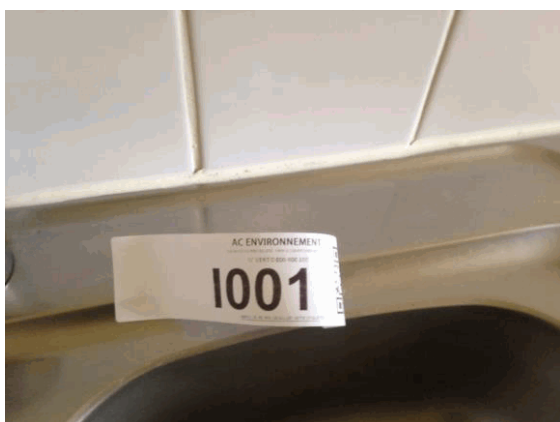
| Plan | Localisation | Composant | Partie composant | Descriptif de l'action menée | | | | Laboratoire | | | Conclusion |
|---|---|---|---|---|---|---|---|---|---|---|---|
| Appartement n°13 | Vol 2 (Cuisine) | Evier | Mastic étanchéité | I1 | | | I1 - 2 | | | | Aucun prélèvement réalisé à la demande du client sur l'ensemble des mastics des appareils sanitaires et équipements divers |
| Appartement n°13 | Vol 3 (SDB) | Evier | Mastic étanchéité | I1 | | | I1 - 2 | | | | Aucun prélèvement réalisé à la demande du client sur l'ensemble des mastics des appareils sanitaires et équipements divers |

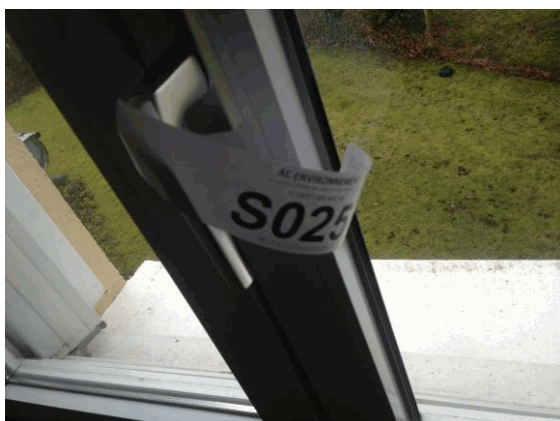
| Plan | Localisation | Composant | Partie composant | Descriptif de l'action menée | | | | Laboratoire | | | Conclusion |
|---|---|---|---|---|---|---|---|---|---|---|---|
| Appartement n°13 | Vol 6 (Séjour) | Menuiseries | Ensemble des joints d'étanchéité des menuiseries | S25 | | | S25 - 3 | | | | Négatif sur document cf prélèvement n° 6 du rapport société AC-ENVIRONNEMENT n°002HD00107 7 |

| Référence | Localisation | Action |
|---|---|---|
| S25 - 3 (A25) | Appartement n°13 - Vol 6<br>(Séjour) | Absence sur présentation de documents |

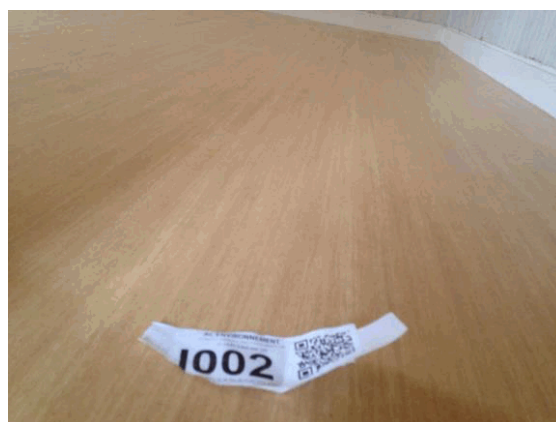
| Plan | Localisation | Composant | Partie composant | Descriptif de l'action menée | | | | Laboratoire | | | Conclusion |
|---|---|---|---|---|---|---|---|---|---|---|---|
| Appartement n°13 | Vol 9 (Chambre 2) | Revêtement de sol | Lés plastiques avec sous-couche | I2 | Lino actuel en partie supérieure | | I2 - 4 | | | | Aucun prélèvement réalisé à la demande du client sur les revêtements de sols non d'origines. |
