## Rapport de mission de repérage des matériaux et produits contenant de l'amiante avant travaux

| Adresse : | LOT DE NORMANDIE |
| CP - Ville : | 53410 GORRON |
| Désignation : | Bâtiment composé de 1 cage et de 1 étage |

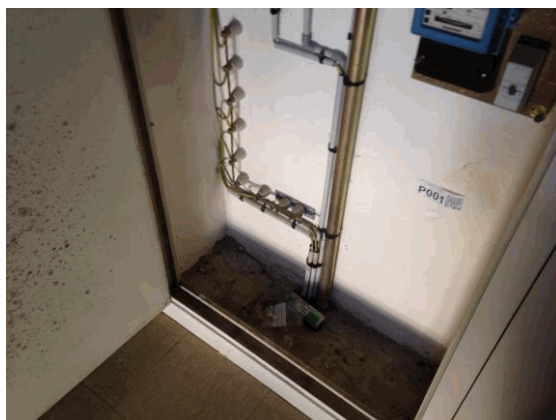
002HD001422 n°1 - 1 (P1)

| Plan | Localisation | Composant | Partie composant | Descriptif de l'action menée | | | | Laboratoire | | | Conclusion |
|---|---|---|---|---|---|---|---|---|---|---|---|
| PC Etages | Vol 1 (PC RDC) | Murs et cloisons | Enduit plâtre | P1 | Réalisation d'un prélèvement | Mur porteur | 002HD0014<br>22 n°1 - 1 -<br>002HD0014<br>22 n°1 - 2 | P1 | Enduit plâtreux blanc en vrac | Négatif | Négatif sur analyse |

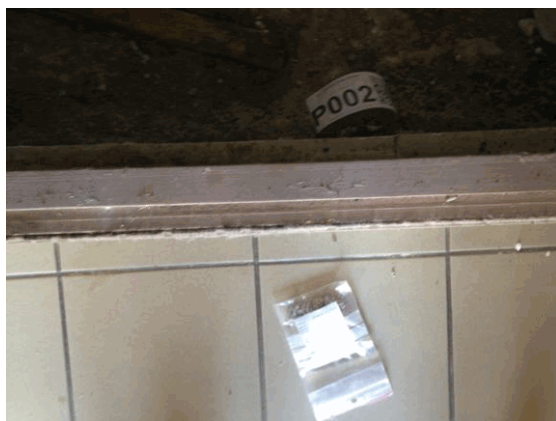
S2 - 1 (A2)

| Plan | Localisation | Composant | Partie composant | Descriptif de l'action menée | | | | Laboratoire | | | Conclusion |
|---|---|---|---|---|---|---|---|---|---|---|---|
| PC Etages | Vol 1 (PC RDC) | Murs et cloisons | Revêtement mural (moquette) avec colle | S2 | | | S2 - 1 | | | | Négatif sur document cf prélèvement n° 2 du rapport société AC-ENVIRONNEMENT n°002HD001421 |

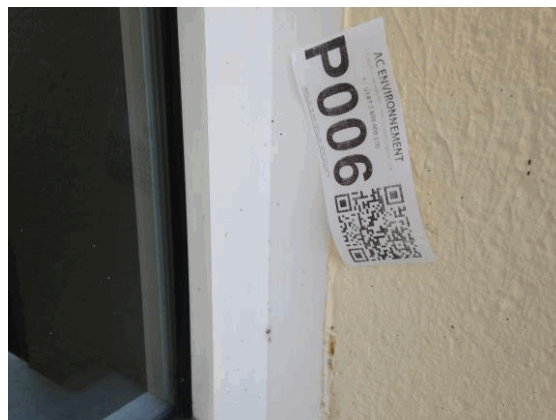
002HD001422 n°6 - 1 (P6)

| Plan | Localisation | Composant | Partie composant | Descriptif de l'action menée | | | | Laboratoire | | | Conclusion |
|---|---|---|---|---|---|---|---|---|---|---|---|
| PC Etages | Vol 1 (PC RDC) | Menuiseries | Reprise d'étanchéité | P6 | Réalisation d'un prélèvement | | 002HD001422 n°6 - 1 - 002HD001422 n°6 - 2 | P6 | Matériau souple blanc avec poussières | Négatif | Négatif sur analyse |

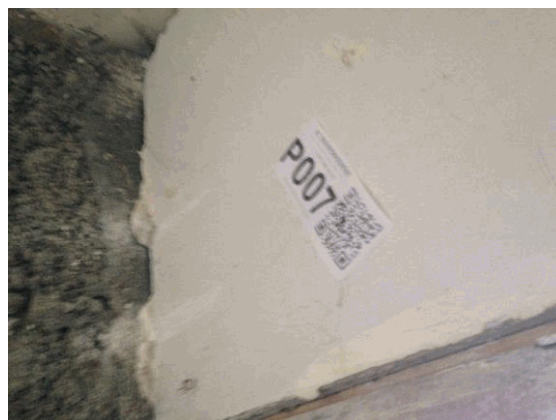
002HD001422 n°7 - 1 (P7)

| Plan | Localisation | Composant | Partie composant | Descriptif de l'action menée | | | | Laboratoire | | | Conclusion |
|---|---|---|---|---|---|---|---|---|---|---|---|
| PC Etages | Vol 1 (PC RDC) | Murs et cloisons | Joint d'assemblage des carreaux de plâtre | P7 | Réalisation d'un prélèvement | | 002HD0014<br>22 n°7 - 1 | P7 | Matériau plâtreux blanc avec poussières | Négatif | Négatif sur analyse |

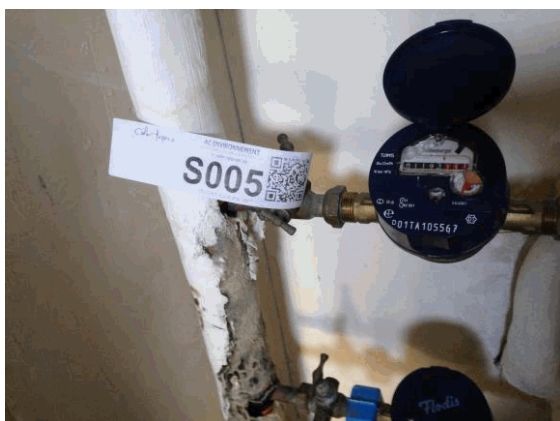
S5 - 1 (A5)

| Plan | Localisation | Composant | Partie composant | Descriptif de l'action menée | | | | Laboratoire | | | Conclusion |
|---|---|---|---|---|---|---|---|---|---|---|---|
| PC Etages | Vol 3 (PC R+1) | Conduit eau | Calorifugeage | S5 | Mousse noire + tresse + enduit platreux | | S5 - 1 | | | | Négatif sur document cf prélèvement n° 9 du rapport société AC-ENVIRONNEMENT n°002HD001421 |

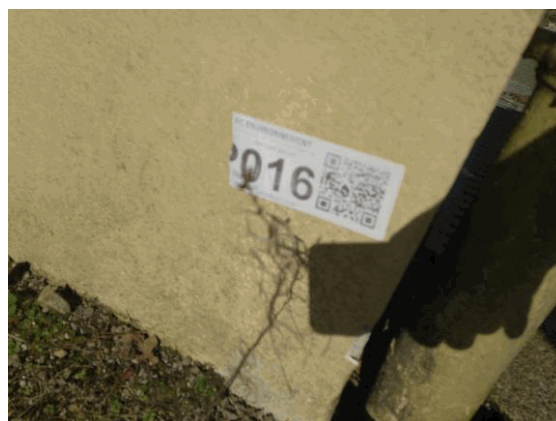
002HD001422 n°16 - 1 (P16)

| Plan | Localisation | Composant | Partie composant | Descriptif de l'action menée | | | | Laboratoire | | | Conclusion |
|---|---|---|---|---|---|---|---|---|---|---|---|
| Façade avant | Vol 9 (Façade avant) | Murs | Enduit ciment avec peinture jaune | P16 | Réalisation d'un prélèvement | Soubassement | 002HD001422 n°16 - 1 - 002HD001422 n°16 - 2 | P16 | Enduit compact gris + peinture non séparable | Négatif | Négatif sur analyse |

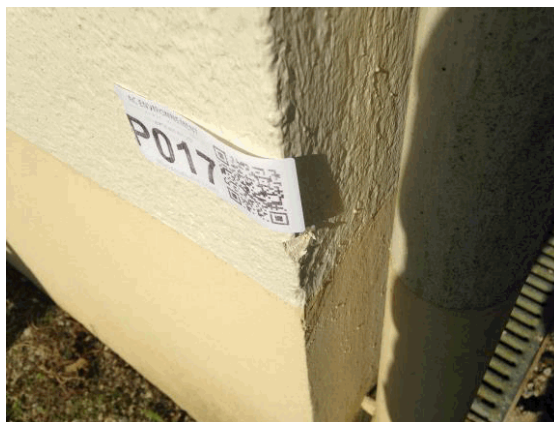
002HD001422 n°17 - 1 (P17)

| Plan | Localisation | Composant | Partie composant | Descriptif de l'action menée | | | | Laboratoire | | | Conclusion |
|---|---|---|---|---|---|---|---|---|---|---|---|
| Façade arrière | Vol 11 (Façade arrière) | Murs | Enduit projeté beige + peinture blanche | P17 | Réalisation d'un prélèvement | Enduit principal | 002HD0014<br>22 n°17 - 1<br>-<br>002HD0014<br>22 n°17 - 2 | P17 | Enduit beige + peinture non séparable | Négatif | Négatif sur analyse |

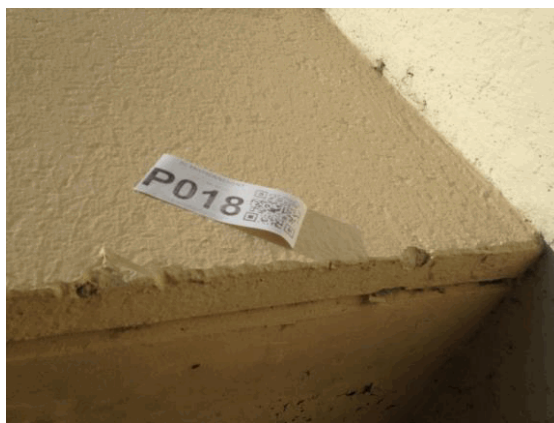
002HD001422 n°18 - 1 (P18)

| Plan | Localisation | Composant | Partie composant | Descriptif de l'action menée | | | | Laboratoire | | | Conclusion |
|---|---|---|---|---|---|---|---|---|---|---|---|
| Façade droite | Vol 10 (Façade droite) | Murs | Enduit ciment + peinture balcon | P18 | Réalisation d'un prélèvement | | 002HD0014<br>22 n°18 - 1<br>-<br>002HD0014<br>22 n°18 - 2 | P18 | Enduit beige + peinture non séparable | Négatif | Négatif sur analyse |

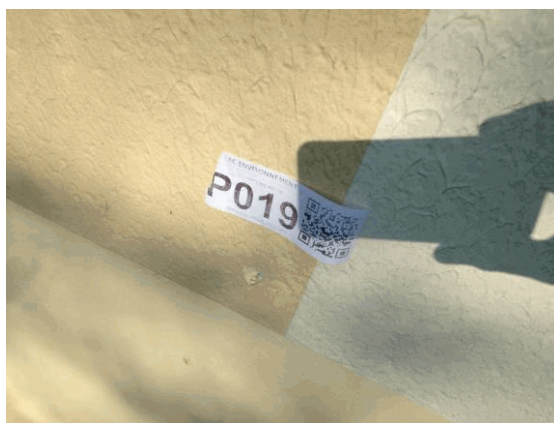
002HD001422 n°19 - 1 (P19)

| Plan | Localisation | Composant | Partie composant | Descriptif de l'action menée | | | | Laboratoire | | | Conclusion |
|---|---|---|---|---|---|---|---|---|---|---|---|
| Façade arrière | Vol 11 (Façade arrière) | Murs | Enduits projetés beige avec peinture jaune autour des menuiseries | P19 | Réalisation d'un prélèvement | | 002HD0014<br>22 n°19 - 1<br>-<br>002HD0014<br>22 n°19 - 2 | P19 | Enduit beige + peinture non séparable | Négatif | Négatif sur analyse |
