Rapport de mission de repérage des matériaux et produits contenant de l'amiante avant travaux

Adresse :	LOT DE NORMANDIE
CP - Ville :	53410 GORRON
Référence client :	_0035600004_
Date du repérage :	27/03/2017
Désignation :	Bâtiment composé de 1 cage et de 1 étage

C	Opérateur de repérage	D	Personne autorisant l'émission du rapport conformément à la norme NF 46-020
Compagnie & Siret :	AC Environnement (N° 441355914)	Nom :	MORA Denis
Nom :	JOUSSELIN David	Date du rapport :	19/04/2017
Accompagnateur :	H.MERCIER (0 800 400 100)		A Riorges, le 19/04/2017
Date de repérage :	27/03/2017		
Le présent rapport est établi par une personne dont les compétences sont certifiées par ICERT CERTIFICATION Parc Edonia – Bat G – rue de la Terre

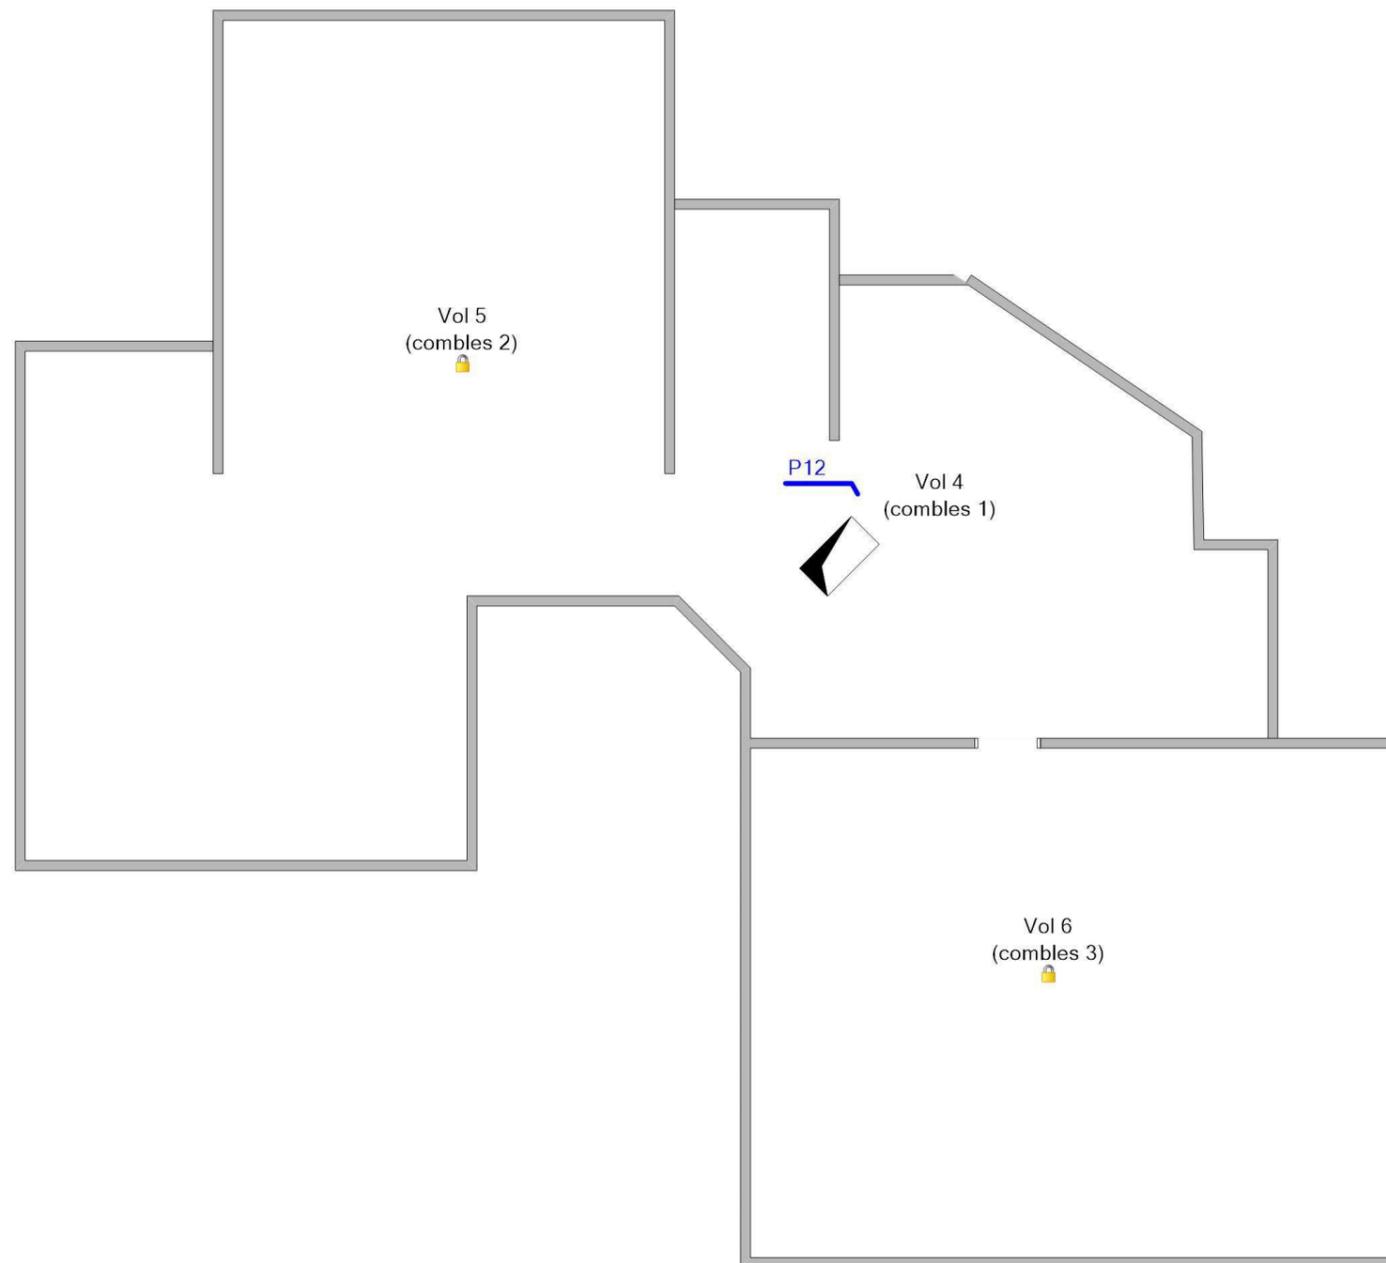
COMBLES - PLAN DE REPÉRAGE - ACTIONS MENÉES

Localisation / Désignation	Justification	Remarque
Combles - Vol 5 (combles 2)	Risque sanitaire ou physique avéré	Risque de chute à travers le plancher plaque de plâtre
Vide sanitaire - Vide sanitaire	Risque sanitaire ou physique avéré	Tout le volume Hauteur VS insuffisante pour s'y déplacer .
Combles - Vol 6 (combles 3)	Risque sanitaire ou physique avéré	Risque de chute à travers le plancher plaque de plâtre

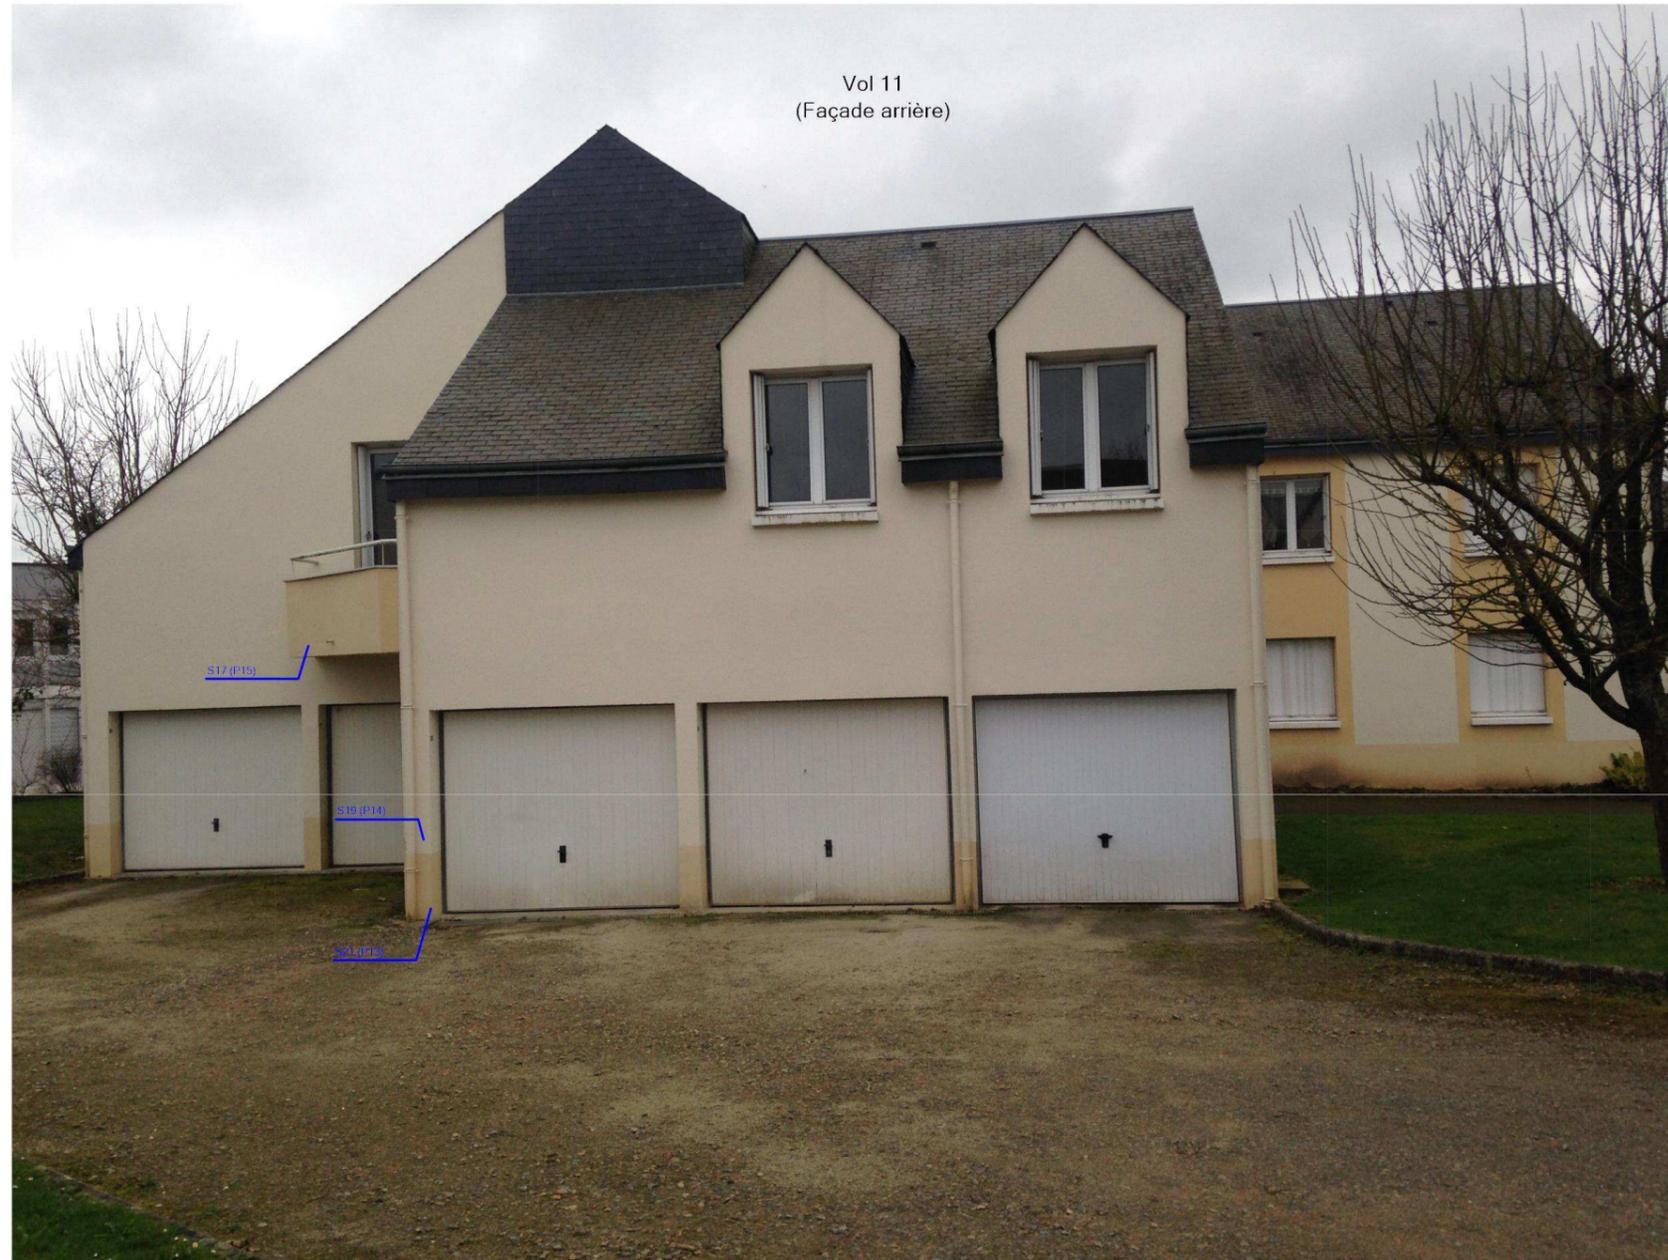
FAÇADE ARRIÈRE - PLAN DE REPÉRAGE - ACTIONS MENÉES

Façade arrière	Vol 11 (Façade arrière)	Murs	Enduit ciment avec peinture jaune	S21	Sondage et extension de la zone homogène du prélèvement P13	Soubassement	002HD0014 25 n°13 - 1	P13	Enduit compact gris + peinture non séparable	Négatif	Négatif sur analyse
Façade avant	Vol 9 (Façade avant)	Murs	Enduit projeté beige + peinture blanche	P14	Réalisation d'un prélèvement	Enduit principal	002HD0014 25 n°14 - 1 - 002HD0014 25 n°14 - 2	P14	Enduit plâtreux blanc en vrac + peinture non séparable	Négatif	Négatif sur analyse
Façade avant	Vol 9 (Façade avant)	Murs	Enduit projeté beige + peinture blanche	P14	Sondage et extension de la zone homogène du prélèvement P14	Enduit principal	002HD0014 25 n°14 - 1 - 002HD0014 25 n°14 - 2	P14	Enduit plâtreux blanc en vrac + peinture non séparable	Négatif	Négatif sur analyse
Façade droite	Vol 10 (Façade droite)	Murs	Enduit projeté beige + peinture blanche	S18	Sondage et extension de la zone homogène du prélèvement P14	Enduit principal	002HD0014 25 n°14 - 1 - 002HD0014 25 n°14 - 2	P14	Enduit plâtreux blanc en vrac + peinture non séparable	Négatif	Négatif sur analyse

Façade arrière	Vol 11 (Façade arrière)	Murs	Enduits projetés beige avec peinture jaune autour des menuiseries et sur balcons	S17	Sondage et extension de la zone homogène du prélèvement P15		002HD0014 25 n°15 - 1 - 002HD0014 25 n°15 - 2	P15	Enduit plâtreux beige en vrac non séparable + peinture non séparable + matériau souple blanc non séparable	Négatif	Négatif sur analyse

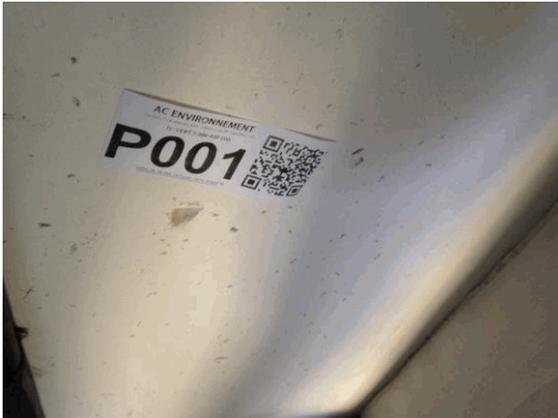
002HD001425 n°1 - 1 (P1)

Fraction Analysée	Technique analytique et date d'analyse	Résultat	Type d'amiante	Nb de préparations
▶ Enduit plâtreux blanc en vrac + peinture non séparable	META le 19/04/2017	Amiante non détecté	---	2

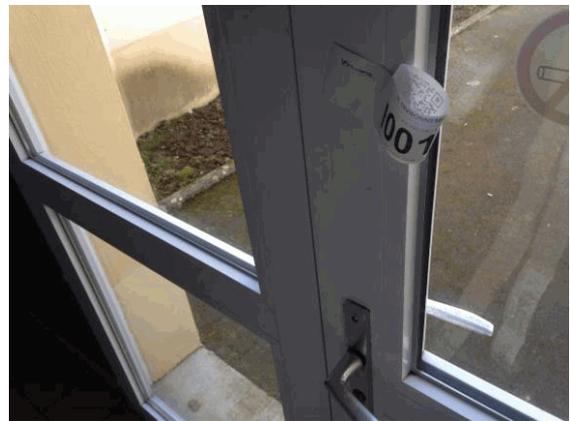
PC Etages	Vol 2 (PC RDC)	Menuiseries	PVC double vitrage	I1			I1 - 1				Aucun prélèvement réalisé à la demande du client sur les menuiseries PVC
