## Rapport de mission de repérage des matériaux et produits contenant de l'amiante avant travaux

Adresse :	1 RUE DES LAVANDIERES - LE BOURG
CP - Ville :	53400 LIVRE LA TOUCHE
Référence client :	_00366000010000100004_
Date du repérage :	22/05/2017
Désignation :	Appartement n° 4 de type 1BIS situé au 01 er étage

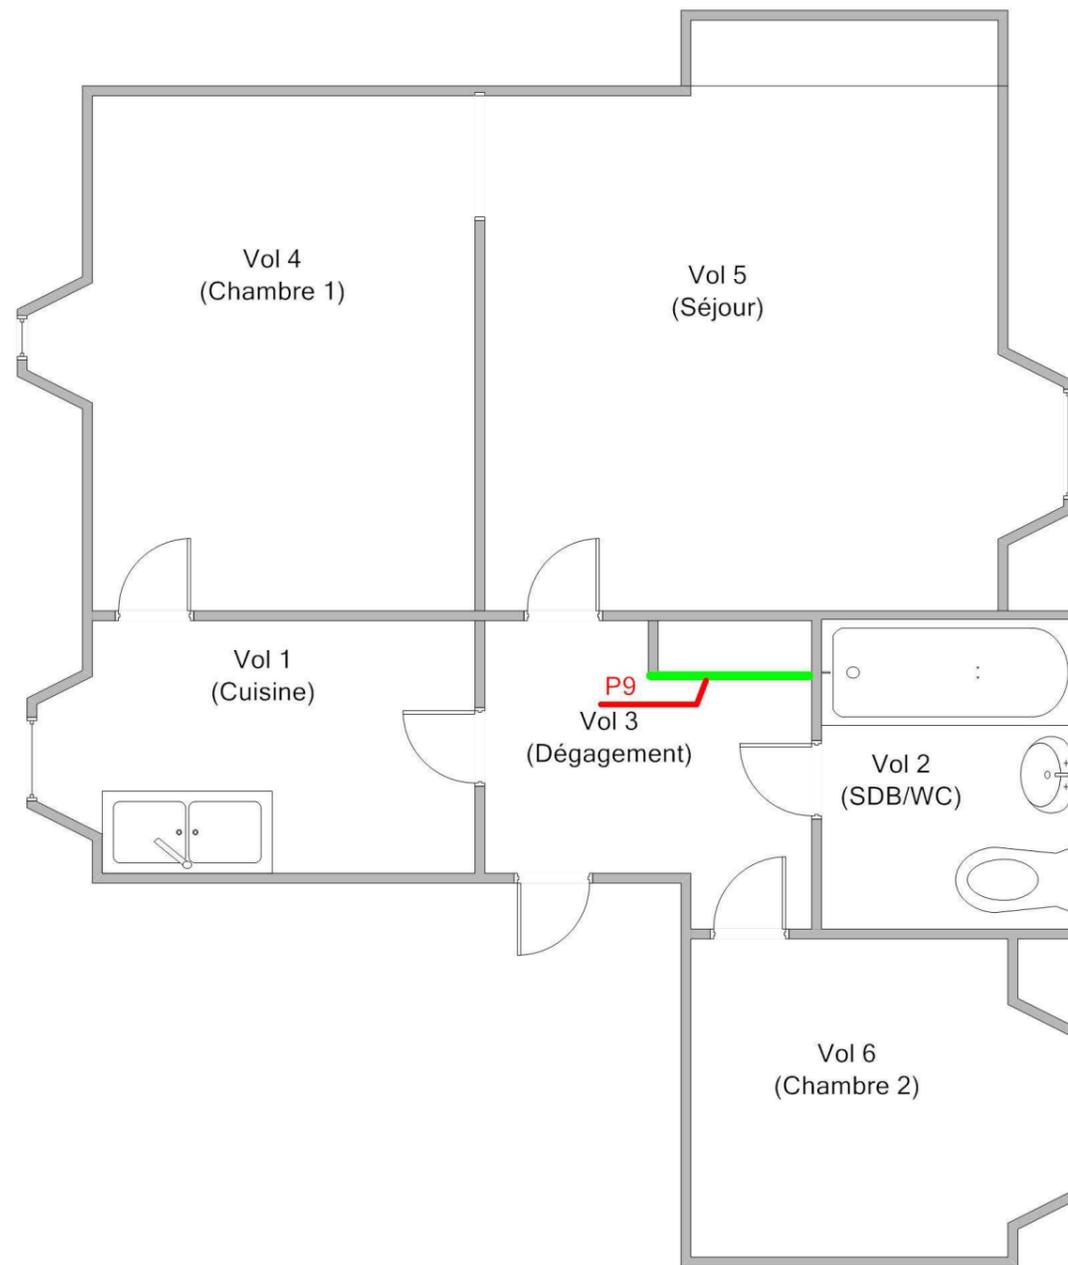
**APPARTEMENT N°4 - MPCA TOUTES CATÉGORIES CONFONDUES**

P9 : Tampon bitumineux derrière porte de placard (type $\frac{1}{2}$ )
---	--

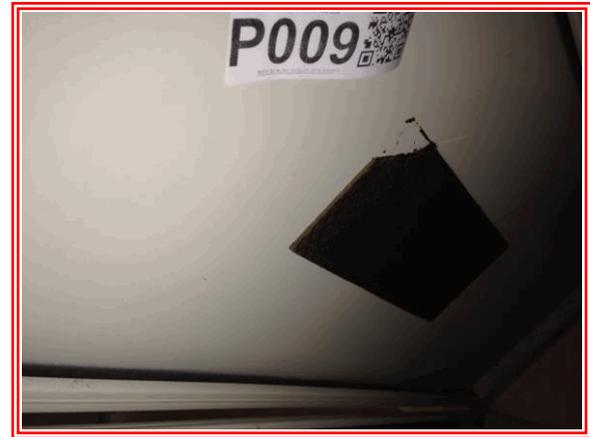
002HD001505 n°9 - 1 (P9)

Localisation	Catégorie	Composant	Partie de composant	Sur avis / réf pré.
Vol 3 (Dégagement)	Equipements divers et accessoires	Porte de placard	Tampon bitumineux derrière porte de placard (type KZ)	P9

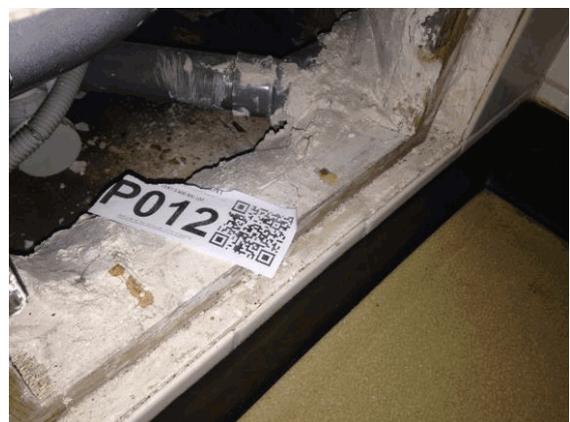
002HD001505 n°12 - 1 (P12)

Appartement n°4	Vol 2 (SDB/WC)	Murs et cloisons	Joint de scellement tablier baignoire	P12	Réalisation d'un prélèvement		002HD0015 05 n°12 - 1	P12	Matériau compact blanc + matériau compact beige	Négatif	Négatif sur analyse
Appartement n°4	Vol 2 (SDB/WC)	Murs et cloisons	Enduit plâtre sur mur en pierre (Porteur pièces humides)	P15	Réalisation d'un prélèvement		002HD0015 05 n°15 - 1 - 002HD0015 05 n°15 - 2	P15	Enduit plâtreux blanc en vrac + peinture non séparable	Négatif	Négatif sur analyse
Appartement n°4	Vol 1 (Cuisine)	Murs et cloisons	Enduit plâtre sur mur en pierre (Porteur pièces humides)	S13	Sondage et extension de la zone homogène du prélèvement P15		002HD0015 05 n°15 - 1 - 002HD0015 05 n°15 - 2	P15	Enduit plâtreux blanc en vrac + peinture non séparable	Négatif	Négatif sur analyse
Appartement n°4	Vol 2 (SDB/WC)	Murs et cloisons	Cloison pièces humides (plâtre sur brique rouge)	P16	Réalisation d'un prélèvement		002HD0015 05 n°16 - 1 - 002HD0015 05 n°16 - 2	P16	Matériau plâtreux blanc en vrac + peinture non séparable	Négatif	Négatif sur analyse

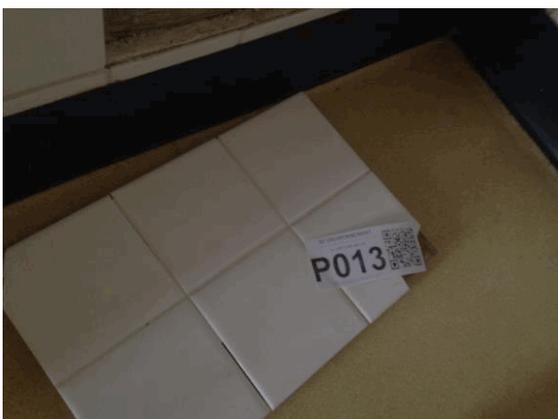
002HD001505 n°13 - 1 (P13)

Appartement n°4	Vol 2 (SDB/WC)	Revêtement de mur	Colle de carrelage (faïence blanche origine sdb)	P13	Réalisation d'un prélèvement		002HD001505 n°13 - 1 - 002HD001505 n°13 - 2	P13	Colle beige non séparable + colle polymère jaune non séparable + couche plâtreuse blanche non séparable	Négatif	Négatif sur analyse

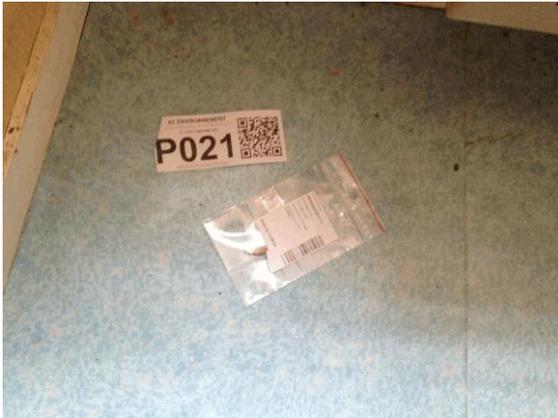
002HD001505 n°21 - 1 (P21)

Appartement n°4	Vol 4 (Chambre 1)	Revêtement de sol	Lino bleu avec colle jaune	P21	Réalisation d'un prélèvement		002HD0015 05 n°21 - 1 - 002HD0015 05 n°21 - 2	P21	Revêtement souple bleu + colle polymère jaune avec poussières	Négatif	Négatif sur analyse
Appartement n°4	Vol 1 (Cuisine)	Revêtement de sol	Lino bleu avec colle jaune	S23	Sondage et extension de la zone homogène du prélèvement P21		002HD0015 05 n°21 - 1 - 002HD0015 05 n°21 - 2	P21	Revêtement souple bleu + colle polymère jaune avec poussières	Négatif	Négatif sur analyse
Appartement n°4	Vol 2 (SDB/WC)	Revêtement de sol	Lino beige avec colle jaune	P22	Réalisation d'un prélèvement		002HD0015 05 n°22 - 1 - 002HD0015 05 n°22 - 2	P22	Revêtement souple orange + colle polymère jaune non séparable + ragréage rose en vrac	Négatif	Négatif sur analyse
