## Rapport de mission de repérage des matériaux et produits contenant de l'amiante avant travaux

| Adresse : | LES LAVANDIERES |
| CP - Ville : | 53400 LIVRE LA TOUCHE |
| Désignation : | Bâtiment composé de 1 cage et de 2 étages |

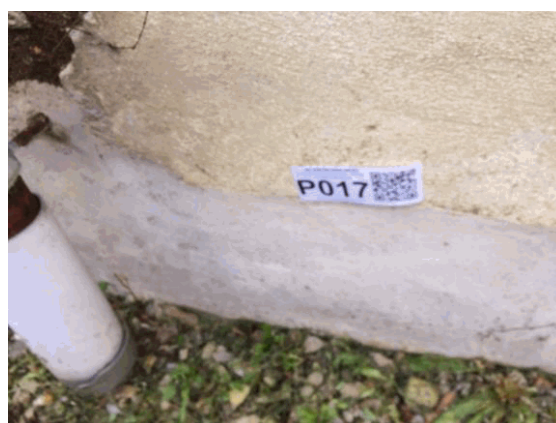
002OY000507 n°17 - 1 (P17)

| Plan | Localisation | Composant | Partie composant | Descriptif de l'action menée | | | | Laboratoire | | | Conclusion |
|---|---|---|---|---|---|---|---|---|---|---|---|
| Pignon gauche | Vol 9 (Pignon gauche) | Murs | Enduit ciment | P17 | Réalisation d'un prélèvement | gris de soubassement | 002OY000<br>507 n°17 - 1 -<br>002OY000<br>507 n°17 - 2 | P17 | Enduit compact gris en vrac | Négatif | Négatif sur analyse |

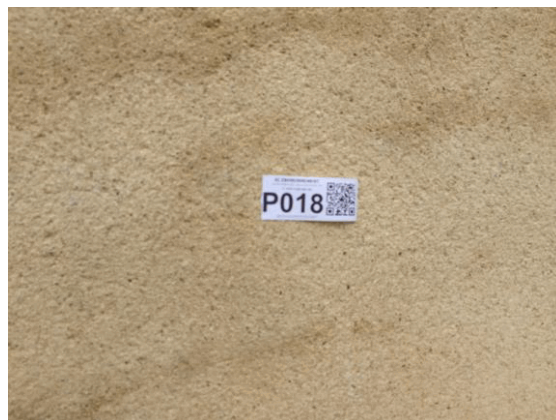
002OY000507 n°18 - 1 (P18)

| Plan | Localisation | Composant | Partie composant | Descriptif de l'action menée | | | | Laboratoire | | | Conclusion |
|---|---|---|---|---|---|---|---|---|---|---|---|
| Façade avant | Vol 10 (Façade avant) | Murs | Enduits projetés | P18 | Réalisation d'un prélèvement | Beige | 002OY000<br>507 n°18 - 1 -<br>002OY000<br>507 n°18 - 2 | P18 | Enduit beige en vrac hétérogène | Négatif | Négatif sur analyse |

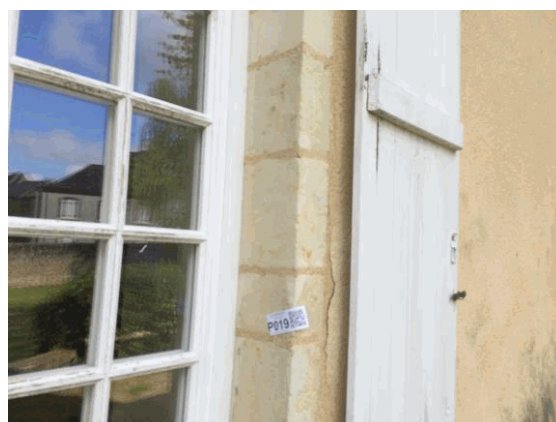
002OY000507 n°19 - 2 (P19)

| Plan | Localisation | Composant | Partie composant | Descriptif de l'action menée | | | | Laboratoire | | | Conclusion |
|---|---|---|---|---|---|---|---|---|---|---|---|
| Façade avant | Vol 10 (Façade avant) | Murs | Joint de scellement | P19 | Réalisation d'un prélèvement | des pierres autour des ouvertures | 002OY000<br>507 n°19 - 1 -<br>002OY000<br>507 n°19 - 2 | P19 | Matériau beige en vrac hétérogène + matériau compact beige + matériau compact blanc | Négatif | Négatif sur analyse |

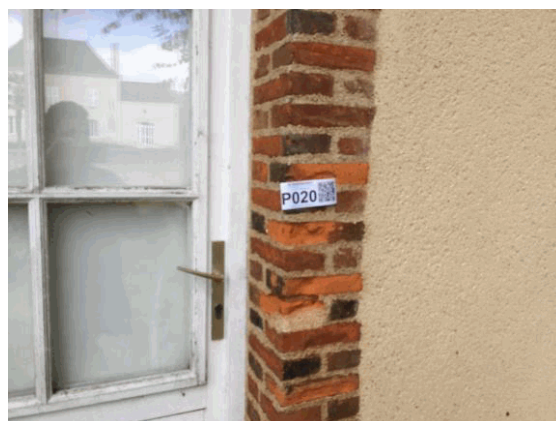
002OY000507 n°20 - 2 (P20)

| Plan | Localisation | Composant | Partie composant | Descriptif de l'action menée | | | | Laboratoire | | | Conclusion |
|---|---|---|---|---|---|---|---|---|---|---|---|
| Pignon droit | Vol 11 (Pignon droit) | Murs | Joint de scellement | P20 | Réalisation d'un prélèvement | des pierres rouges autour des ouvertures | 002OY000<br>507 n°20 - 1 -<br>002OY000<br>507 n°20 - 2 | P20 | Matériau compact beige en vrac | Négatif | Négatif sur analyse |

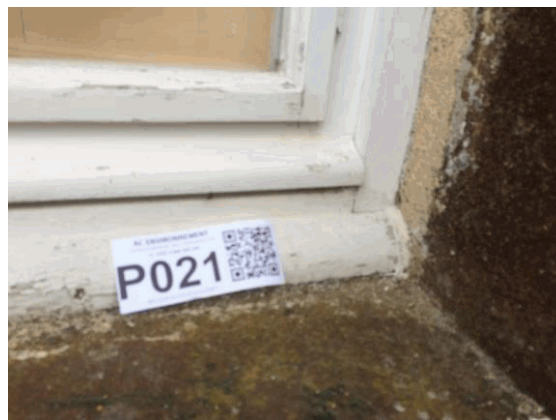
002OY000507 n°21 - 1 (P21)

| Plan | Localisation | Composant | Partie composant | Descriptif de l'action menée | | | | Laboratoire | | | Conclusion |
|---|---|---|---|---|---|---|---|---|---|---|---|
| Façade avant | Vol 10 (Façade avant) | Menuiseries | Reprise d'étanchéité | P21 | Réalisation d'un prélèvement | blanche | 002OY000<br>507 n°21 - 1 -<br>002OY000<br>507 n°21 - 2 | P21 | Matériau souple blanc + matériau beige en vrac + peinture non séparable + matériau rouge en vrac non séparable | Négatif | Négatif sur analyse |

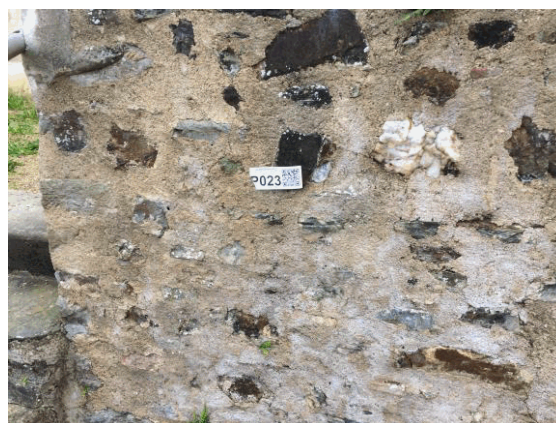
002OY000507 n°23 - 2 (P23)

| Plan | Localisation | Composant | Partie composant | Descriptif de l'action menée | | | | Laboratoire | | | Conclusion |
|---|---|---|---|---|---|---|---|---|---|---|---|
| Plan masse + toiture | Vol 8 (Extérieur) | Murs | Joint de scellement | P23 | Réalisation d'un prélèvement | des pierres des murets | 002OY000<br>507 n°23 - 1 -<br>002OY000<br>507 n°23 - 2 | P23 | Matériau compact beige en vrac | Négatif | Négatif sur analyse |

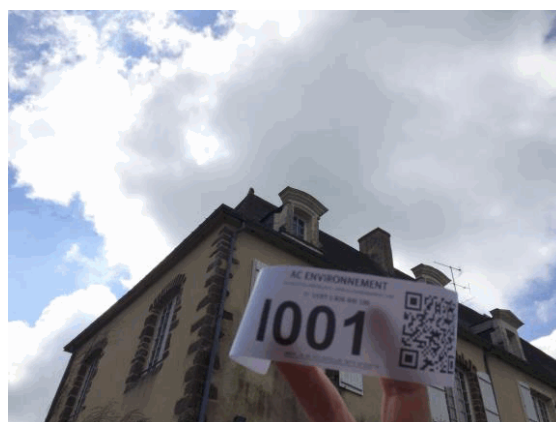
| Localisation | Matériau | Justification |
|---|---|---|
| Vol 6 (Toiture) | Enduits projetés | hauteur trop importante |

| Plan | Localisation | Composant | Partie composant | Descriptif de l'action menée | | | | Laboratoire | | | Conclusion |
|---|---|---|---|---|---|---|---|---|---|---|---|
| Plan masse + toiture | Vol 6 (Toiture) | Murs | Enduits projetés | I1 | cheminées | | I1 - 1 | | | | hauteur trop importante |
