## Rapport de mission de repérage des matériaux et produits contenant de l'amiante avant travaux

| Adresse : | 4 RUE D ANJOU - RUE D ANJOU |
| CP - Ville : | 53500 VAUTORTE |
| Désignation : | Appartement n° 1 de type 1BIS situé au RDC |

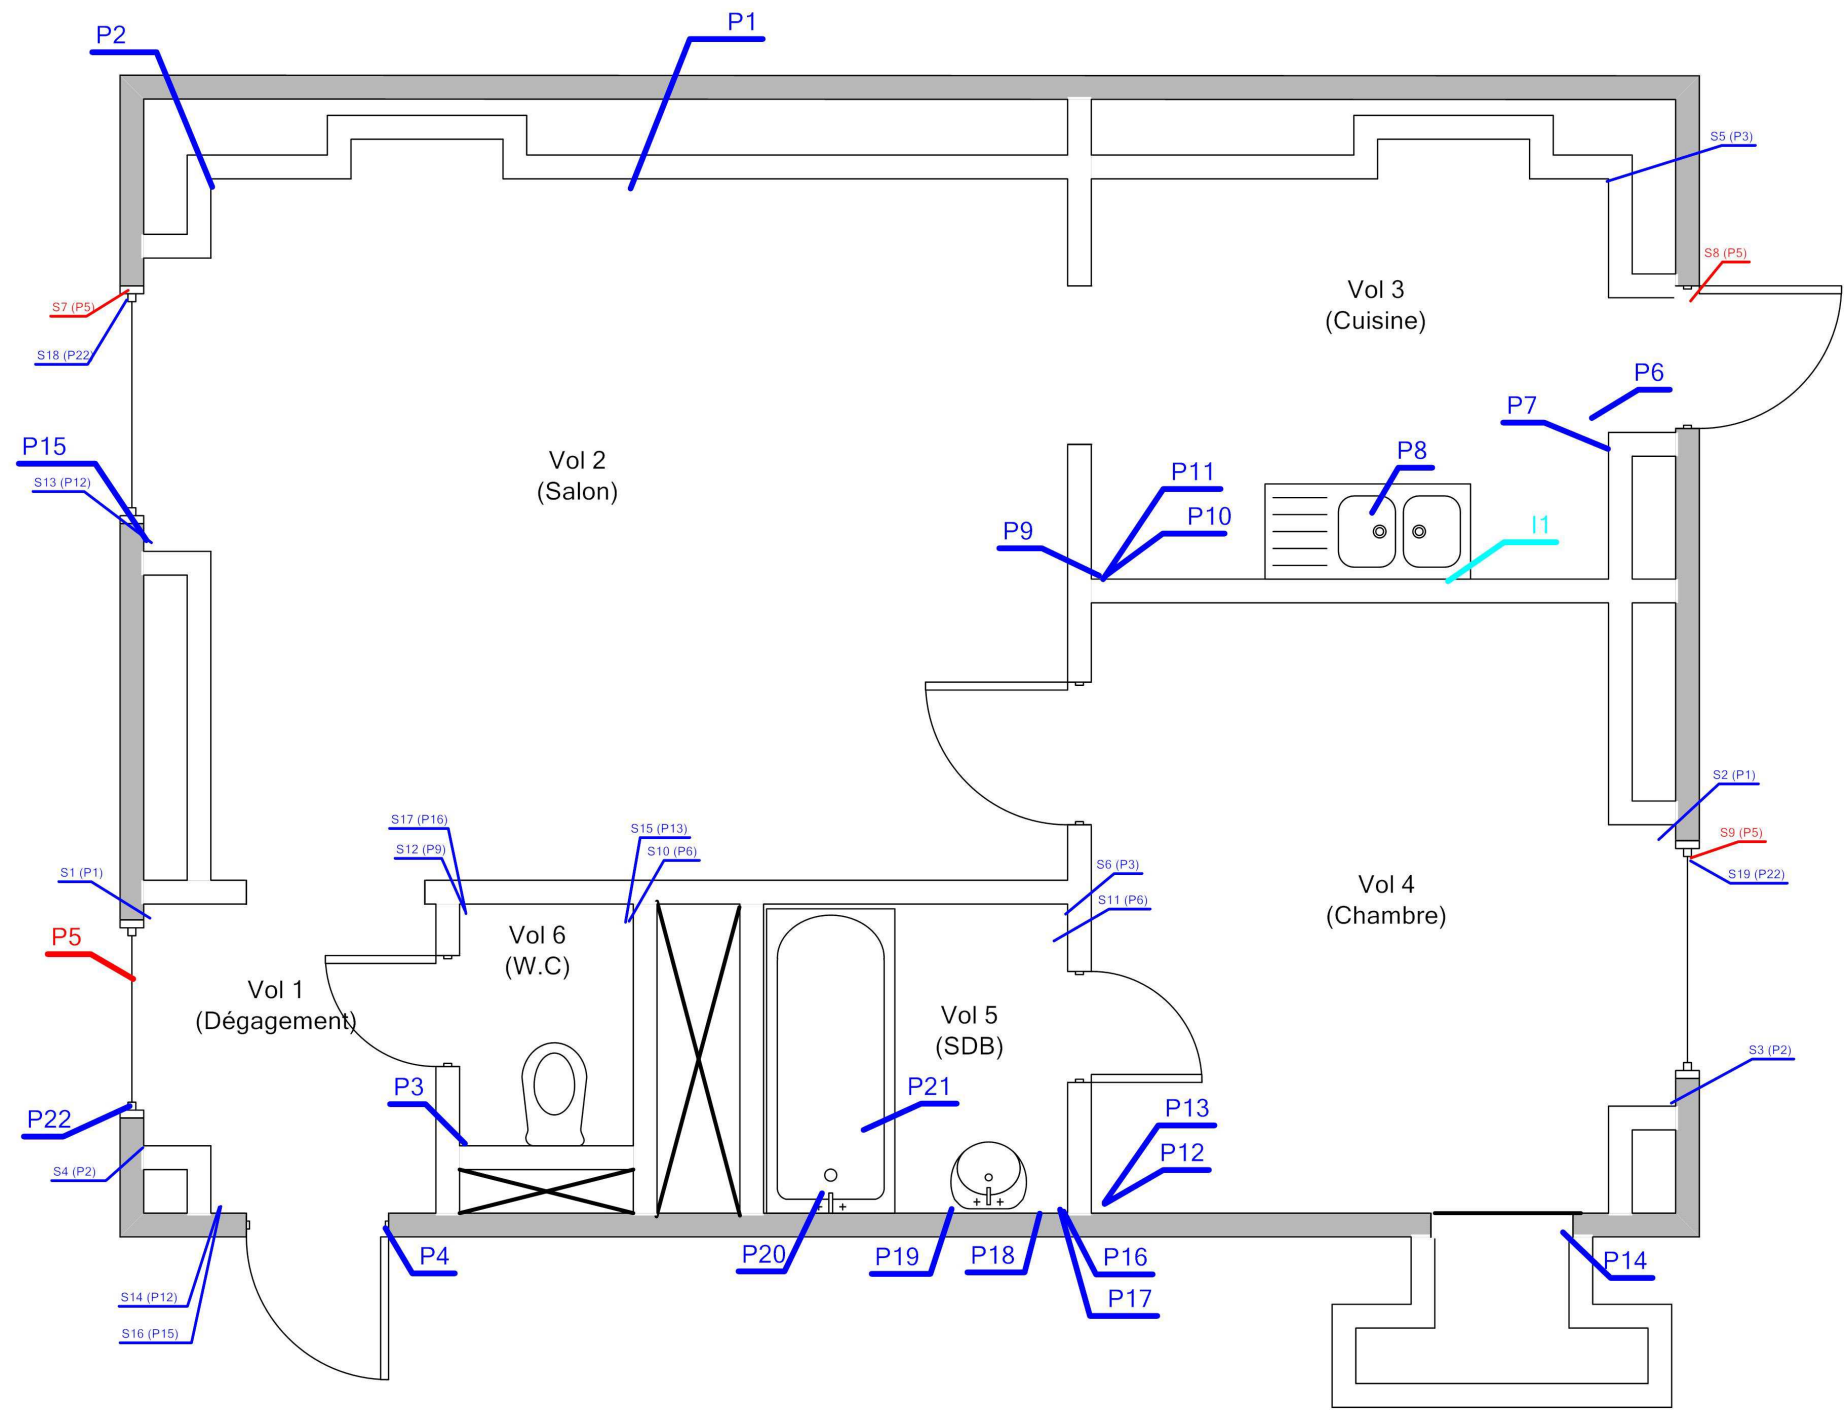
LOGEMENT 1 - PLAN DE REPÉRAGE - ACTIONS MENÉES

P5 : Mastic vitrier

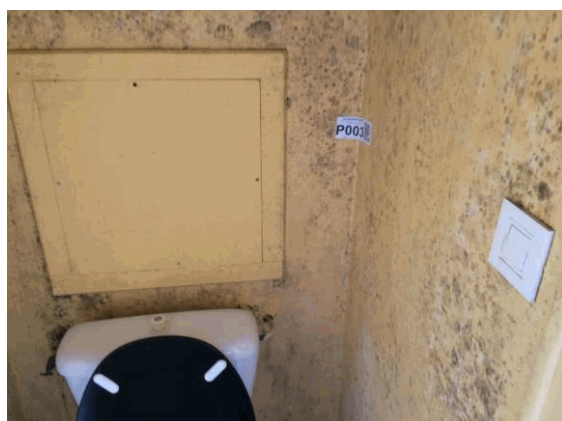
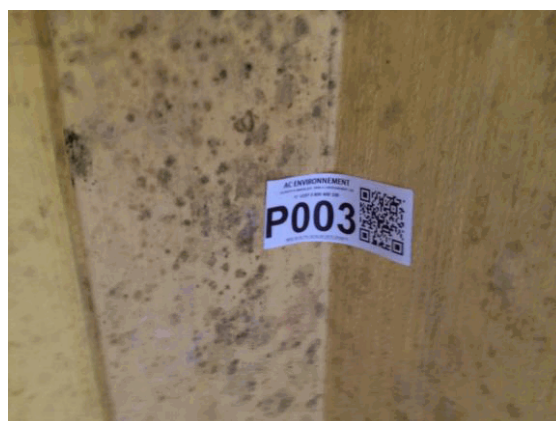
| Plan | Localisation | Composant | Partie composant | Descriptif de l'action menée | | | | Laboratoire | | | Conclusion |
|---|---|---|---|---|---|---|---|---|---|---|---|
| logement 1 | Vol 6 (W.C) | Cloisons légères ou préfabriquées | Jonction entre panneaux préfabriqués | P3 | Réalisation d'un prélèvement | cloisons pièces humides | 002OY000<br>046 n°3 - 1<br>-<br>002OY000<br>046 n°3 - 2 | P3 | Matériau plâtreux blanc en vrac avec couche cartonnée + papier peint non séparable | Négatif | Négatif sur analyse |
| logement 1 | Vol 3 (Cuisine) - Vol 5 (SDB) | Cloisons légères ou préfabriquées | Jonction entre panneaux préfabriqués | S5 - S6 | Sondage et extension de la zone homogène du prélèvement P3 | cloisons pièces humides | 002OY000<br>046 n°3 - 1<br>-<br>002OY000<br>046 n°3 - 2 | P3 | Matériau plâtreux blanc en vrac avec couche cartonnée + papier peint non séparable | Négatif | Négatif sur analyse |

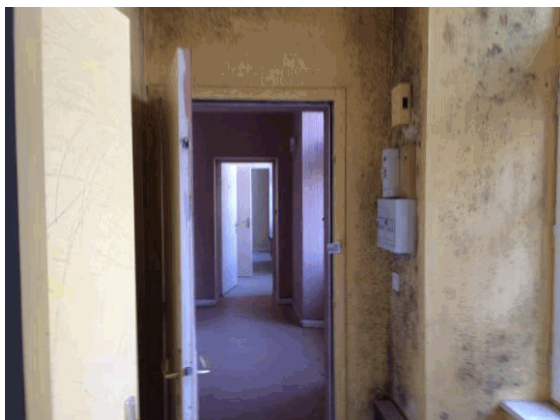
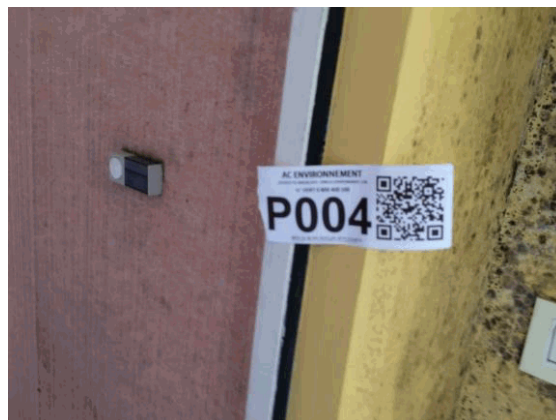
| Plan | Localisation | Composant | Partie composant | Descriptif de l'action menée | | | | Laboratoire | | | Conclusion |
|---|---|---|---|---|---|---|---|---|---|---|---|
| logement 1 | Vol 1 (Dégagement) | Porte d'entrée | Joint | P4 | Réalisation d'un prélèvement | noir | 002OY000<br>046 n°4 - 1<br>-<br>002OY000<br>046 n°4 - 2 | P4 | Matériau souple noir avec poussières | Négatif | Négatif sur analyse |

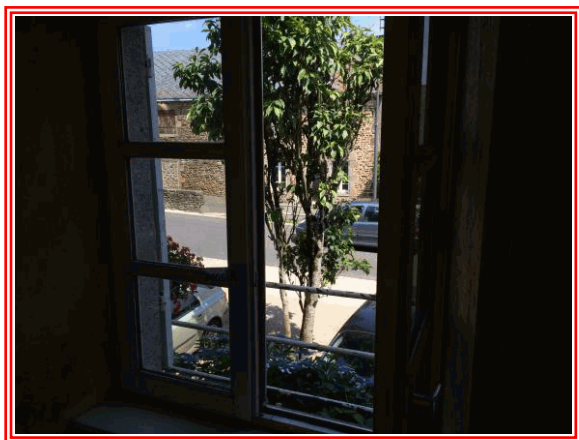
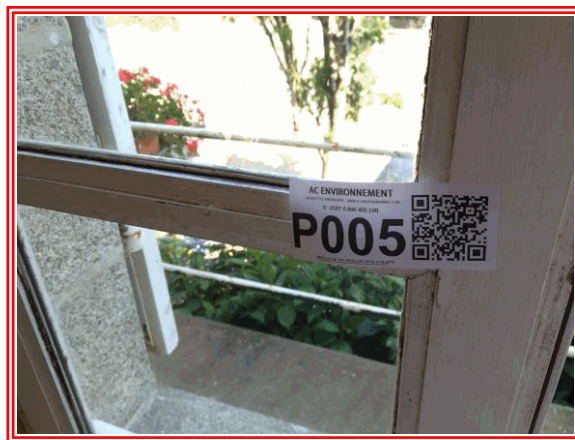
| Localisation | Catégorie | Composant | Partie de composant | Sur avis / réf pré. |
|---|---|---|---|---|
| Vol 1 (Dégagement) | Parois verticales intérieures et enduits | Menuiseries | Mastic vitrier | P5 |
| Vol 2 (Salon) | Parois verticales intérieures et enduits | Menuiseries | Mastic vitrier | P5 |
| Vol 3 (Cuisine) | Parois verticales intérieures et enduits | Menuiseries | Mastic vitrier | P5 |
| Vol 4 (Chambre) | Parois verticales intérieures et enduits | Menuiseries | Mastic vitrier | P5 |

| Plan | Localisation | Composant | Partie composant | Descriptif de l'action menée | | | | Laboratoire | | | Conclusion |
|---|---|---|---|---|---|---|---|---|---|---|---|
| logement 1 | Vol 1 (Dégagement) | Menuiseries | Mastic vitrier | P5 | Réalisation d'un prélèvement | rose des fenêtres | 002OY000<br>046 n°5 - 1<br>-<br>002OY000<br>046 n°5 - 2 | P5 | Matériau mou marron avec poussières + peintures multiples non séparable | Positif | Présence sur analyse |
| logement 1 | Vol 2 (Salon) | Menuiseries | Mastic vitrier | S7 (P5) | Sondage et extension de la zone homogène du prélèvement P5 | rose des fenêtres | 002OY000<br>046 n°5 - 1<br>-<br>002OY000<br>046 n°5 - 2 | P5 | Matériau mou marron avec poussières + peintures multiples non séparable | Positif | Présence sur analyse |
| logement 1 | Vol 3 (Cuisine) | Menuiseries | Mastic vitrier | S8 (P5) | Sondage et extension de la zone homogène du prélèvement P5 | rose des fenêtres | 002OY000<br>046 n°5 - 1<br>-<br>002OY000<br>046 n°5 - 2 | P5 | Matériau mou marron avec poussières + peintures multiples non séparable | Positif | Présence sur analyse |

| Plan | Localisation | Composant | Partie composant | Descriptif de l'action menée | | | | Laboratoire | | | Conclusion |
|---|---|---|---|---|---|---|---|---|---|---|---|
| logement 1 | Vol 4 (Chambre) | Menuiseries | Mastic vitrier | S9 (P5) | Sondage et extension de la zone homogène du prélèvement P5 | rose des fenêtres | 002OY000<br>046 n°5 - 1<br>-<br>002OY000<br>046 n°5 - 2 | P5 | Matériau mou marron avec poussières + peintures multiples non séparable | Positif | Présence sur analyse |

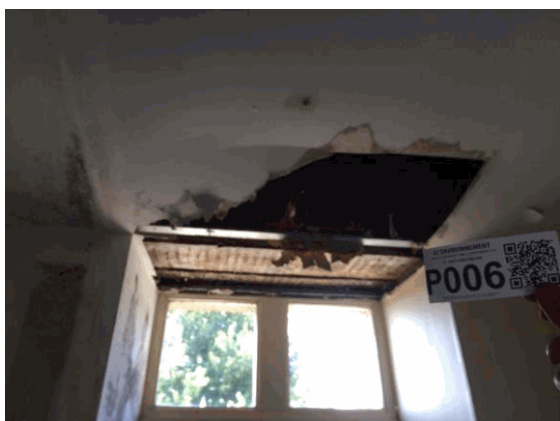
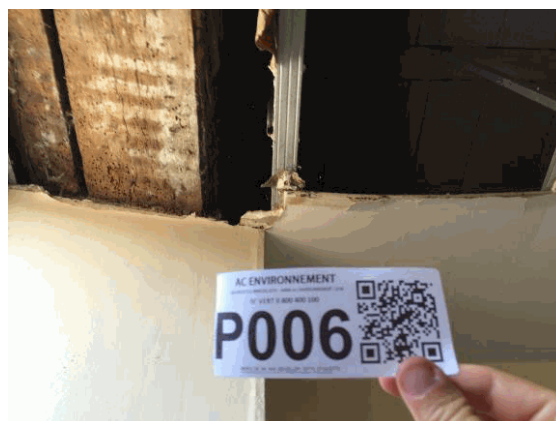
| Plan | Localisation | Composant | Partie composant | Descriptif de l'action menée | | | | Laboratoire | | | Conclusion |
|---|---|---|---|---|---|---|---|---|---|---|---|
| logement 1 | Vol 3 (Cuisine) | Faux plafonds | Joints panneau / plaques | P6 | Réalisation d'un prélèvement | Plafond pièces humides | 002OY000<br>046 n°6 - 1<br>-<br>002OY000<br>046 n°6 - 2 | P6 | Matériau plâtreux blanc en vrac avec couche cartonnée + peinture non séparable | Négatif | Négatif sur analyse |
| logement 1 | Vol 6 (W.C) - Vol 5 (SDB) | Faux plafonds | Joints panneau / plaques | S10 - S11 | Sondage et extension de la zone homogène du prélèvement P6 | Plafond pièces humides | 002OY000<br>046 n°6 - 1<br>-<br>002OY000<br>046 n°6 - 2 | P6 | Matériau plâtreux blanc en vrac avec couche cartonnée + peinture non séparable | Négatif | Négatif sur analyse |

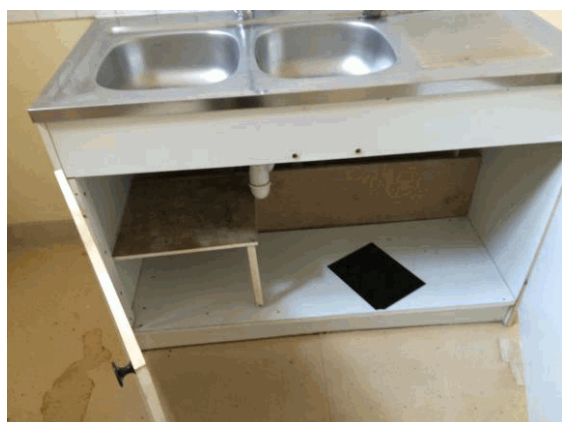
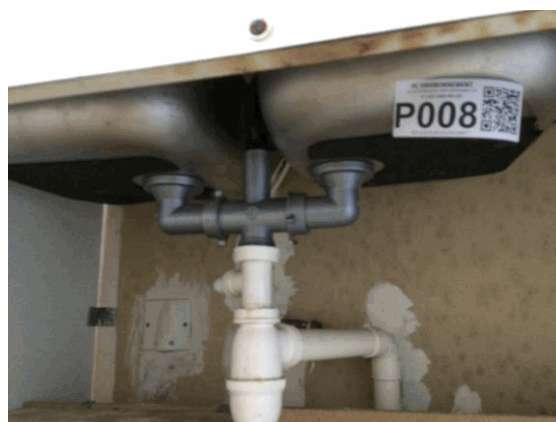
| Plan | Localisation | Composant | Partie composant | Descriptif de l'action menée | | | | Laboratoire | | | Conclusion |
|---|---|---|---|---|---|---|---|---|---|---|---|
| logement 1 | Vol 3 (Cuisine) | Evier | Tampon bitumineux | P8 | Réalisation d'un prélèvement | noir | 002OY000<br>046 n°8 - 1<br>-<br>002OY000<br>046 n°8 - 2 | P8 | Tampon bitumineux noir | Négatif | Négatif sur analyse |
| logement 1 | Vol 3 (Cuisine) | Evier | Tampon bitumineux | P8 | Sondage et extension de la zone homogène du prélèvement P8 | noir | 002OY000<br>046 n°8 - 1<br>-<br>002OY000<br>046 n°8 - 2 | P8 | Tampon bitumineux noir | Négatif | Négatif sur analyse |

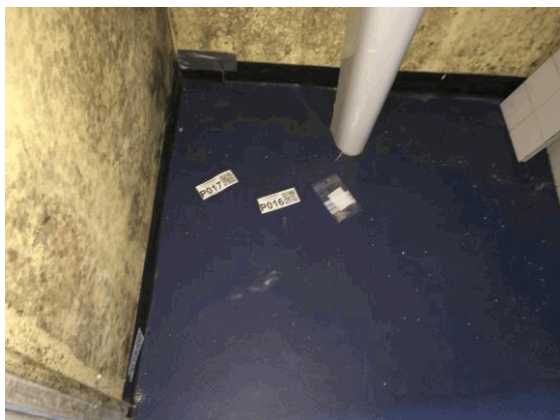
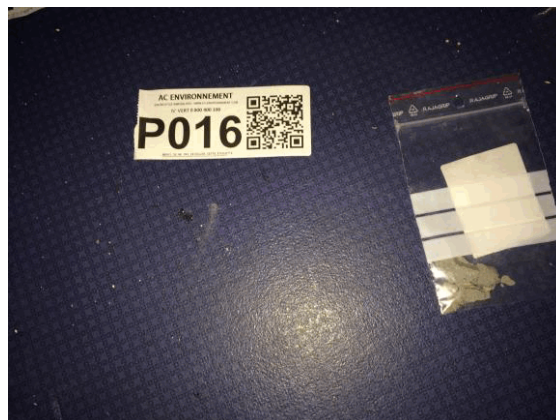
| Plan | Localisation | Composant | Partie composant | Descriptif de l'action menée | | | | Laboratoire | | | Conclusion |
|---|---|---|---|---|---|---|---|---|---|---|---|
| logement 1 | Vol 5 (SDB) | Revêtement de sol | Ragréage | P16 | Réalisation d'un prélèvement | ragréage gris pièces humides | 002OY000<br>046 n°16 - 1 -<br>002OY000<br>046 n°16 - 2 | P16 | Matériau compact bleu + colle polymère jaune non séparable + ragréage gris | Négatif | Négatif sur analyse |
| logement 1 | Vol 6 (W.C) | Revêtement de sol | Ragréage | S17 | Sondage et extension de la zone homogène du prélèvement P16 | ragréage gris pièces humides | 002OY000<br>046 n°16 - 1 -<br>002OY000<br>046 n°16 - 2 | P16 | Matériau compact bleu + colle polymère jaune non séparable + ragréage gris | Négatif | Négatif sur analyse |

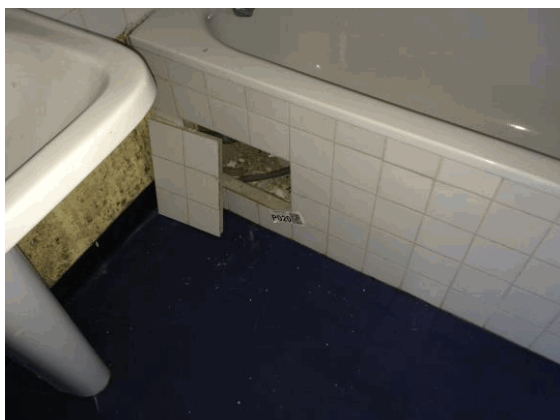
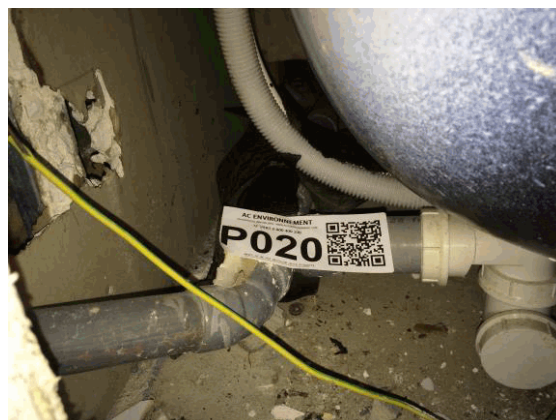
| Plan | Localisation | Composant | Partie composant | Descriptif de l'action menée | | | | Laboratoire | | | Conclusion |
|---|---|---|---|---|---|---|---|---|---|---|---|
| logement 1 | Vol 5 (SDB) | Baignoire | Tampon bitumineux | P20 | Réalisation d'un prélèvement | noir souple | 002OY000<br>046 n°20 - 1 -<br>002OY000<br>046 n°20 - 2 | P20 | Tampon bitumineux noir | Négatif | Négatif sur analyse |
| logement 1 | Vol 5 (SDB) | Baignoire | Tampon bitumineux | P20 | Sondage et extension de la zone homogène du prélèvement P20 | noir souple | 002OY000<br>046 n°20 - 1 -<br>002OY000<br>046 n°20 - 2 | P20 | Tampon bitumineux noir | Négatif | Négatif sur analyse |

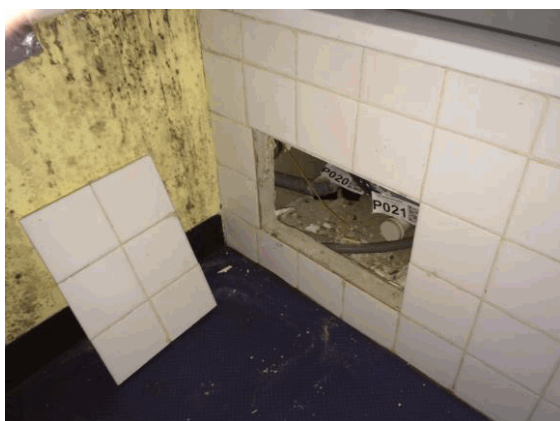
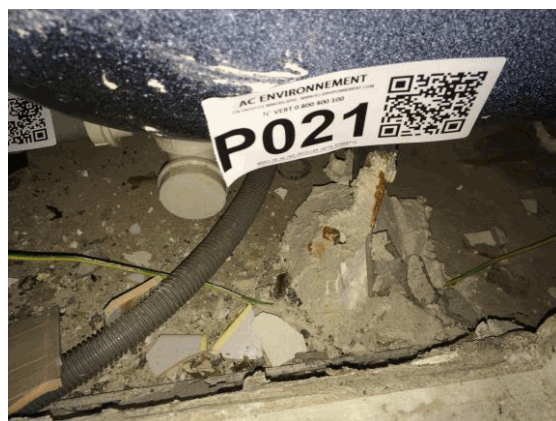
| Plan | Localisation | Composant | Partie composant | Descriptif de l'action menée | | | | Laboratoire | | | Conclusion |
|---|---|---|---|---|---|---|---|---|---|---|---|
| logement 1 | Vol 5 (SDB) | Baignoire | mortier de fixation | P21 | Réalisation d'un prélèvement | beiges des pieds de baignoire | 002OY000<br>046 n°21 - 1 -<br>002OY000<br>046 n°21 - 2 | P21 | Enduit compact beige | Négatif | Négatif sur analyse |
| logement 1 | Vol 5 (SDB) | Baignoire | mortier de fixation | P21 | Sondage et extension de la zone homogène du prélèvement P21 | beiges des pieds de baignoire | 002OY000<br>046 n°21 - 1 -<br>002OY000<br>046 n°21 - 2 | P21 | Enduit compact beige | Négatif | Négatif sur analyse |

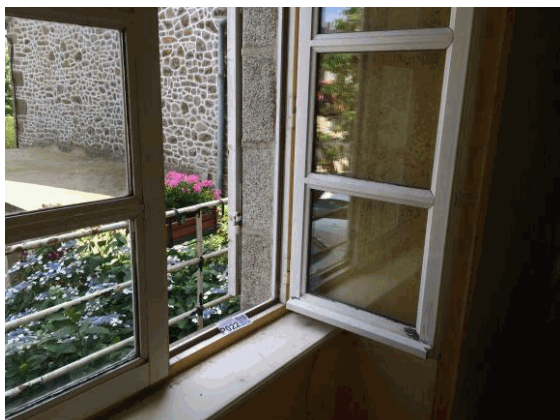
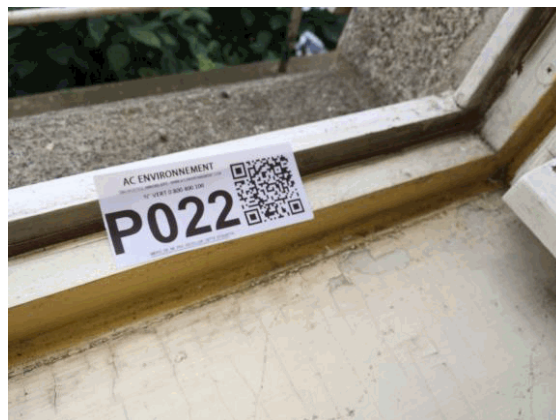
| Plan | Localisation | Composant | Partie composant | Descriptif de l'action menée | | | | Laboratoire | | | Conclusion |
|---|---|---|---|---|---|---|---|---|---|---|---|
| logement 1 | Vol 1 (Dégagement) | Menuiseries | joint d'étanchéité | P22 | Réalisation d'un prélèvement | marron | 002OY000<br>046 n°22 - 1 -<br>002OY000<br>046 n°22 - 2 | P22 | Matériau souple marron + peinture non séparable | Négatif | Négatif sur analyse |
| logement 1 | Vol 2 (Salon) - Vol 4 (Chambre) | Menuiseries | joint d'étanchéité | S18 - S19 | Sondage et extension de la zone homogène du prélèvement P22 | marron | 002OY000<br>046 n°22 - 1 -<br>002OY000<br>046 n°22 - 2 | P22 | Matériau souple marron + peinture non séparable | Négatif | Négatif sur analyse |

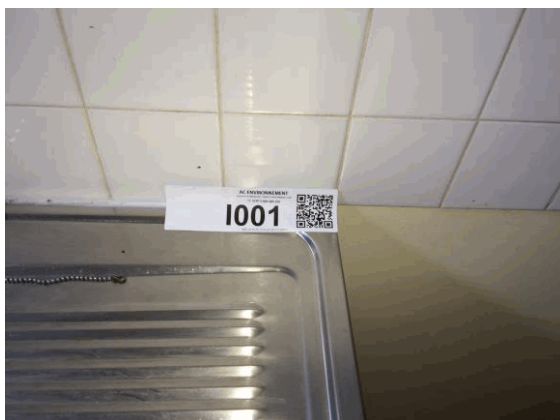
| Localisation | Matériau | Justification |
|---|---|---|
| Vol 3 (Cuisine) | Mastic étanchéité | Aucun prélèvement réalisé à la demande du client sur l'ensemble des mastics des appareils sanitaires et équipements divers |
| Vol 5 (SDB) | Mastic étanchéité | Aucun prélèvement réalisé à la demande du client sur l'ensemble des mastics des appareils sanitaires et équipements divers |

| Plan | Localisation | Composant | Partie composant | Descriptif de l'action menée | | | | Laboratoire | | | Conclusion |
|---|---|---|---|---|---|---|---|---|---|---|---|
| logement 1 | Vol 3 (Cuisine) | Evier | Mastic étanchéité | I1 | blanc | | I1 - 1 | | | | Aucun prélèvement réalisé à la demande du client sur l'ensemble des mastics des appareils sanitaires et équipements divers |
| logement 1 | Vol 5 (SDB) | Evier | Mastic étanchéité | I1 | blanc | | I1 - 1 | | | | Aucun prélèvement réalisé à la demande du client sur l'ensemble des mastics des appareils sanitaires et équipements divers |
