## Rapport de mission de repérage des matériaux et produits contenant de l'amiante avant travaux

Adresse :	4 RUE D ANJOU - RUE D ANJOU
CP - Ville :	53500 VAUTORTE
Référence client :	_00367000010000100003_
Date du repérage :	23/11/2016
Désignation :	Appartement n° 3 de type 1BIS situé au 01 <sup>er</sup> étage

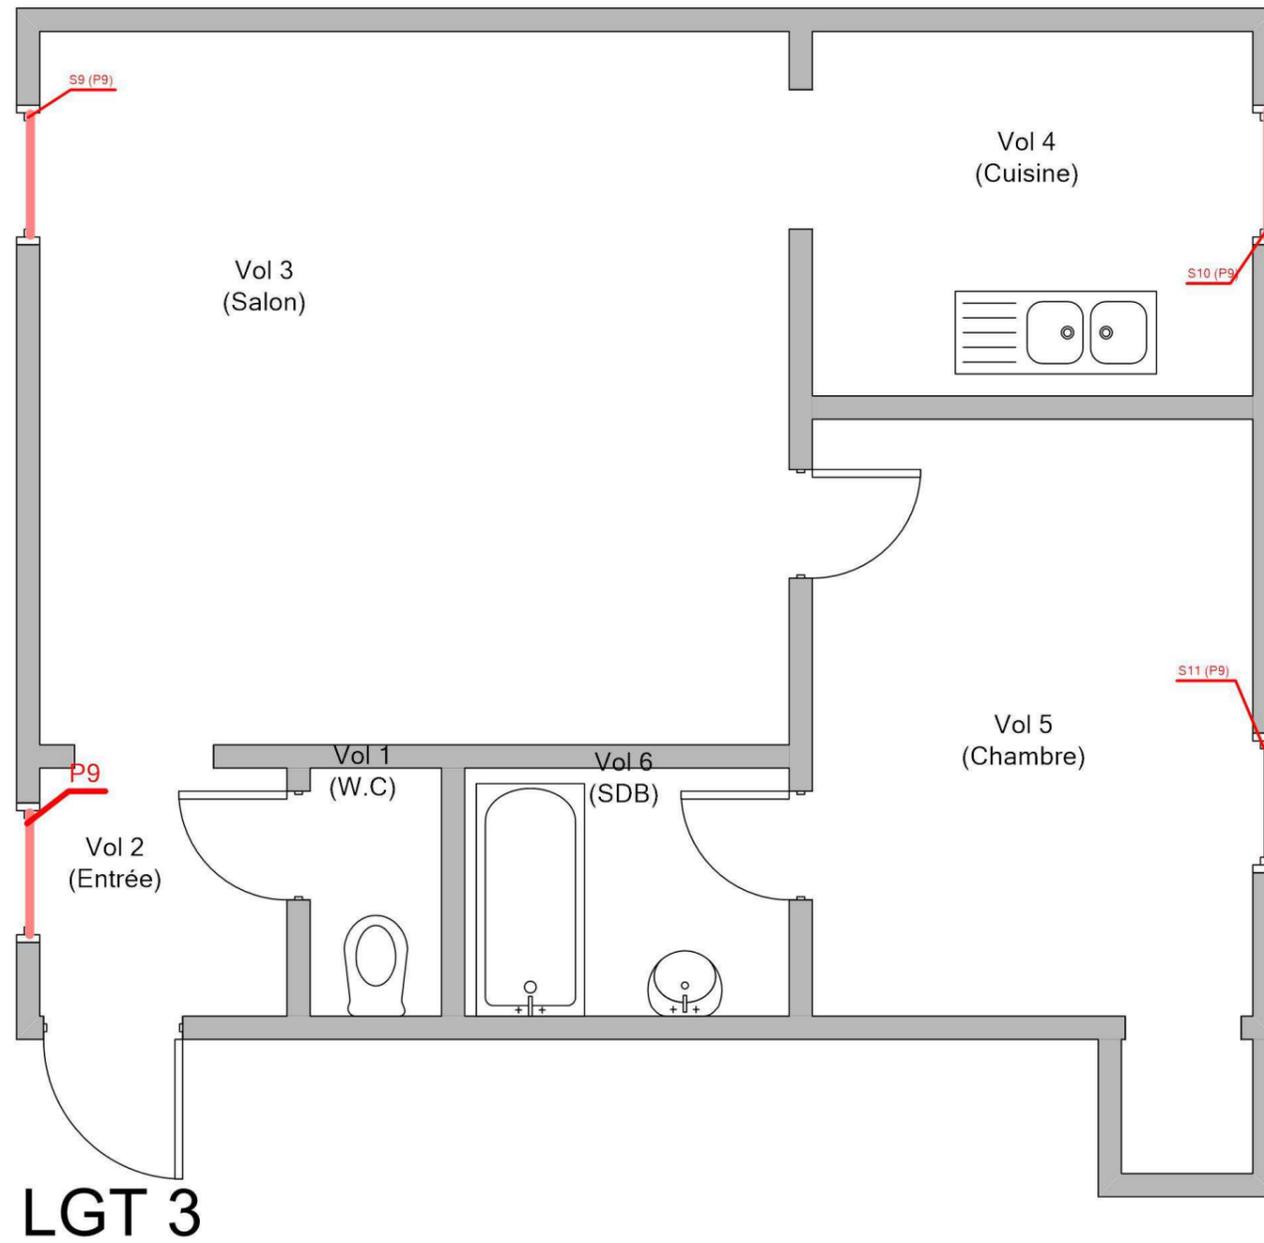
# LGT3 - MPCA PAROIS VERTICALES INTÉRIEURES ET ENDUITS

P9 : ensemble joint & mastics menuiseries
---	---

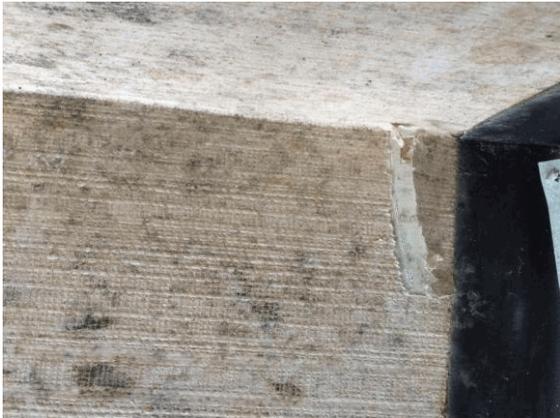
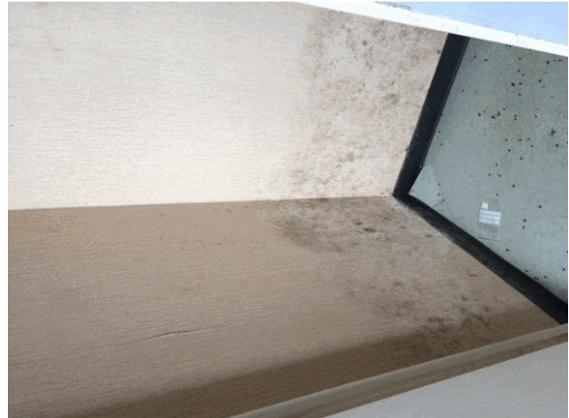
002QW000037 n°4 - 1 (P4)

LGT3	Vol 6 (SDB) - Vol 4 (Cuisine)	Murs et cloisons	Jonction entre panneaux préfabriqués	S7 - S8	Sondage et extension de la zone homogène du prélèvement P4	Cloison et doublage placoplâtre pièces humides	002QW000 037 n°4 - 1 - 002QW000 037 n°4 - 2	P4	Enduit plâtreux blanc en vrac avec couche cartonnée + peinture non séparable	Négatif	Négatif sur analyse
LGT3	Vol 2 (Entrée)	Menuiseries	ensemble joint & mastics menuiseries	P9	Réalisation d'un prélèvement		002QW000 037 n°9 - 1 - 002QW000 037 n°9 - 2	P9	ensemble joint & mastics menuiseries	Positif	Présence sur analyse
LGT3	Vol 3 (Salon)	Menuiseries	ensemble joint & mastics menuiseries	S9 (P9)	Sondage et extension de la zone homogène du prélèvement P9		002QW000 037 n°9 - 1 - 002QW000 037 n°9 - 2	P9	ensemble joint & mastics menuiseries	Positif	Présence sur analyse
LGT3	Vol 4 (Cuisine)	Menuiseries	ensemble joint & mastics menuiseries	S10 (P9)	Sondage et extension de la zone homogène du prélèvement P9		002QW000 037 n°9 - 1 - 002QW000 037 n°9 - 2	P9	ensemble joint & mastics menuiseries	Positif	Présence sur analyse

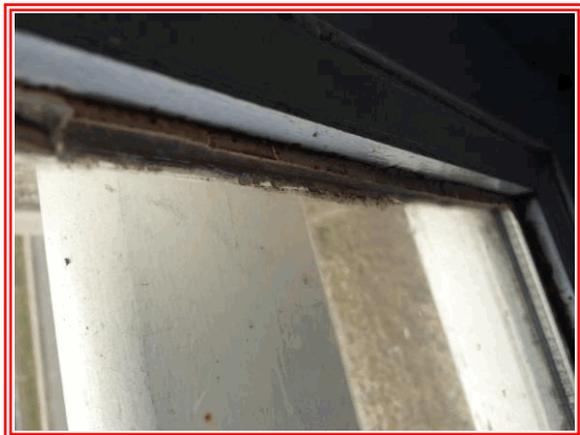
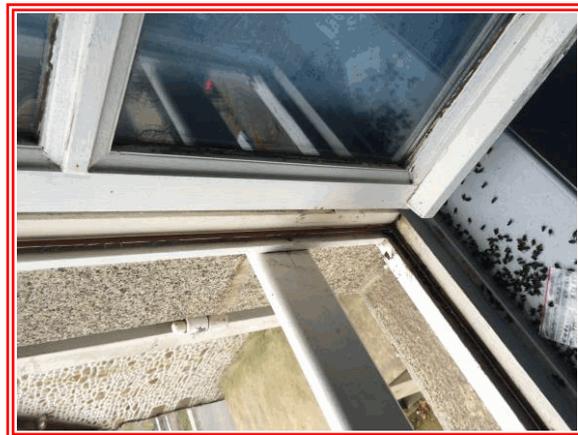
002QW000037 n°9 - 1 (P9)

Localisation	Catégorie	Composant	Partie de composant	Sur avis / réf pré.
Vol 2 (Entrée)	Parois verticales intérieures et enduits	Menuiseries	ensemble joint & mastics menuiseries	P9
Vol 3 (Salon)	Parois verticales intérieures et enduits	Menuiseries	ensemble joint & mastics menuiseries	P9
Vol 4 (Cuisine)	Parois verticales intérieures et enduits	Menuiseries	ensemble joint & mastics menuiseries	P9
Vol 5 (Chambre)	Parois verticales intérieures et enduits	Menuiseries	ensemble joint & mastics menuiseries	P9

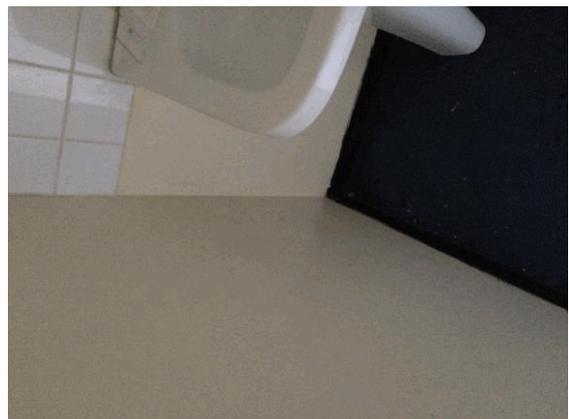
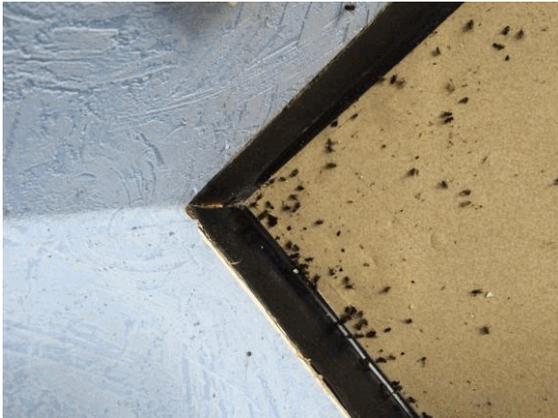
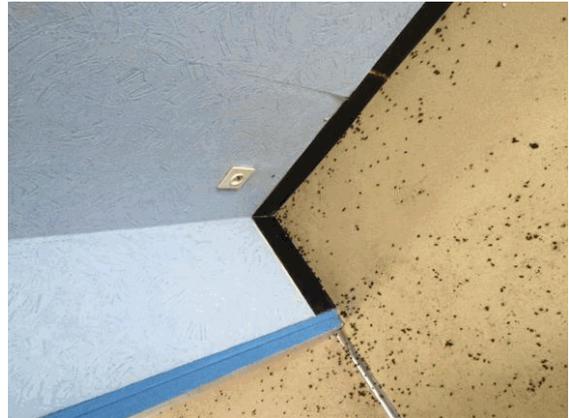
002QW000037 n°14 - 1 (P14)

LGT3	Vol 6 (SDB) - Vol 1 (W.C)	Revêtement de sol	Ragréage	S15 - S16	Sondage et extension de la zone homogène du prélèvement P14	ragreage origine pieces humides	002QW000 037 n°14 - 1 - 002QW000 037 n°14 - 2 - 002QW000 037 n°14 - 3	P14	Ragréage gris non séparable + sous couche de ragréage blanche	Négatif	Négatif sur analyse

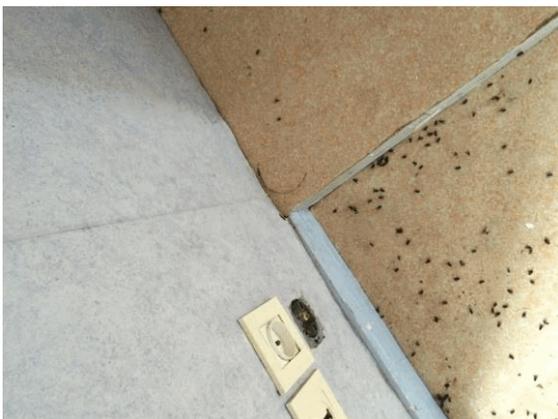
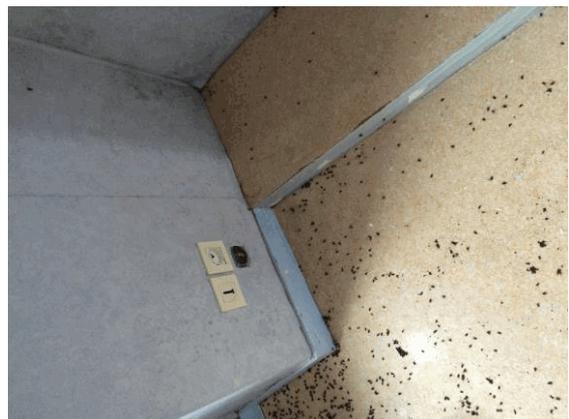
002QW000037 n°16 - 1 (P16)

LGT3	Vol 2 (Entrée) - Vol 5 (Chambre)	Revêtement de sol	Ragréage	S19 - S20	Sondage et extension de la zone homogène du prélèvement P16	ragreage d'origine pieces seches	002QW000 037 n°16 - 1 - 002QW000 037 n°16 - 2	P16	Ragréage gris + sous couche de ragréage blanche non séparable	Négatif	Négatif sur analyse
LGT3	Vol 3 (Salon)	Revêtement de sol	Lés plastiques avec sous-couche	I3	ensemble des lés plastiques non d'origine						Aucun prélèvement réalisé à la demande du client sur les revêtements de sols non d'origines.
