## Rapport de mission de repérage des matériaux et produits contenant de l'amiante avant travaux

| Adresse : | RUE D'ANJOU |
| CP - Ville : | 53500 VAUTORTE |
| Désignation : | Bâtiment composé de 1 cage et de 2 étages |

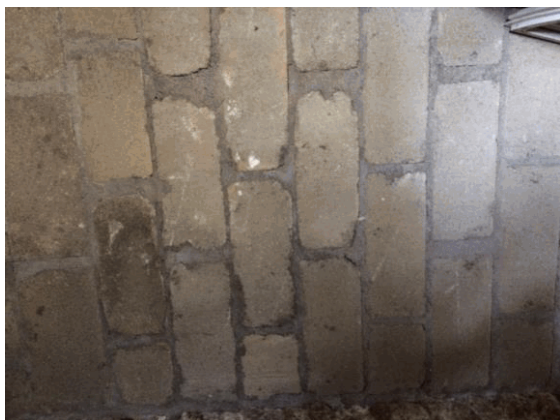
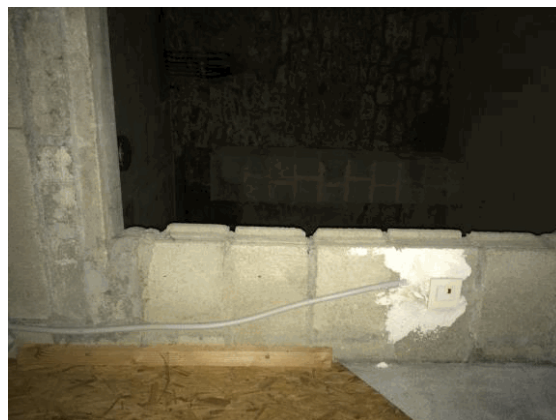
002QW000038 n°1 - 1 (P1)

| Plan | Localisation | Composant | Partie composant | Descriptif de l'action menée | | | | Laboratoire | | | Conclusion |
|---|---|---|---|---|---|---|---|---|---|---|---|
| r-1 | Vol 1 (Entrée 1) | Murs et cloisons | Enduit ciment | P1 | Réalisation d'un prélèvement | ensemble des ciments de rebouchage et d'agglos | 002QW000038 n°1 - 1 - 002QW000038 n°1 - 2 | P1 | Enduit compact gris hétérogène | Négatif | Négatif sur analyse |

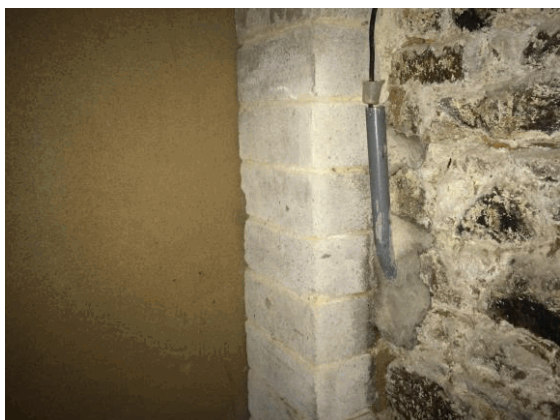
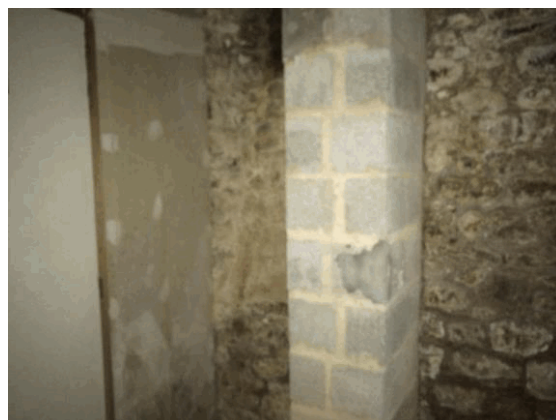
002QW000038 n°2 - 1 (P2)

| Plan | Localisation | Composant | Partie composant | Descriptif de l'action menée | | | | Laboratoire | | | Conclusion |
|---|---|---|---|---|---|---|---|---|---|---|---|
| r-1 | Vol 4 (Cave) | Murs et cloisons | Enduit de rebouchage | P2 | Réalisation d'un prélèvement | joint beige entre aggllos | 002QW000<br>038 n°2 - 1<br>-<br>002QW000<br>038 n°2 - 2 | P2 | Enduit beige en vrac hétérogène | Négatif | Négatif sur analyse |

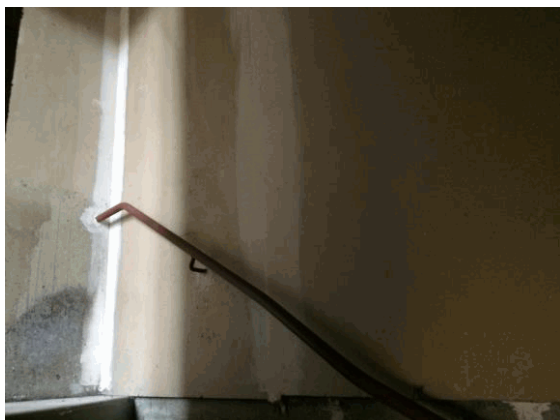
002QW000038 n°5 - 1 (P5)

| Plan | Localisation | Composant | Partie composant | Descriptif de l'action menée | | | | Laboratoire | | | Conclusion |
|---|---|---|---|---|---|---|---|---|---|---|---|
| r-1 | Vol 1 (Entrée 1) | Murs et cloisons | Jonction entre panneaux préfabriqués | P5 | Réalisation d'un prélèvement | doublage placoplatre escalier | 002QW000<br>038 n°5 - 1 | P5 | Matériau plâtreux blanc en vrac avec couche cartonnée / Papier | Négatif | Négatif sur analyse |

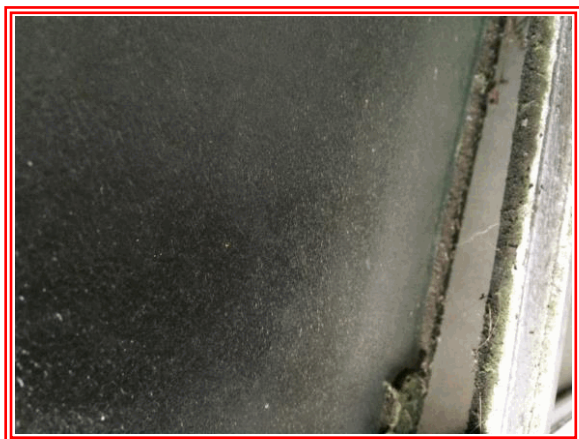
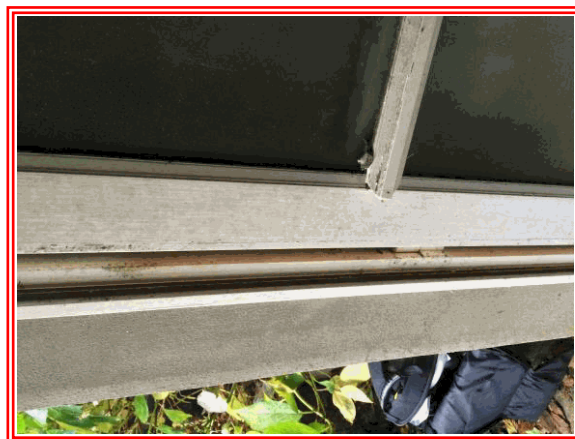
002QW000038 n°8 - 1 (P8)

| Localisation | Catégorie | Composant | Partie de composant | Sur avis / réf pré. |
|---|---|---|---|---|
| Vol 1 (Entrée 1) | Parois verticales intérieures et enduits | Menuiseries | ensemble joints et mastics porte d'accès r-1 | P8 |

| Plan | Localisation | Composant | Partie composant | Descriptif de l'action menée | | | | Laboratoire | | | Conclusion |
|---|---|---|---|---|---|---|---|---|---|---|---|
| r-1 | Vol 1 (Entrée 1) | Menuiseries | ensemble joints et mastics porte d'accès r-1 | P8 | Réalisation d'un prélèvement | | 002QW000<br>038 n°8 - 1<br>-<br>002QW000<br>038 n°8 - 2 | P8 | ensemble joints et mastics porte d'accès r-1 | Positif | Présence sur analyse |

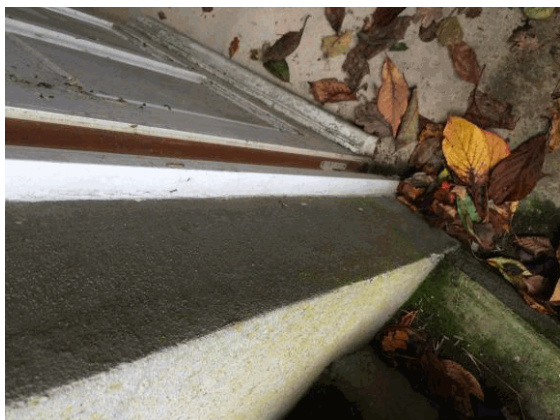
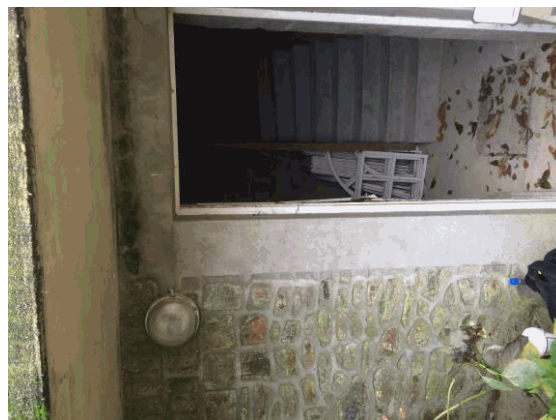
002QW000038 n°9 - 1 (P9)

| Plan | Localisation | Composant | Partie composant | Descriptif de l'action menée | | | | Laboratoire | | | Conclusion |
|---|---|---|---|---|---|---|---|---|---|---|---|
| r-1 | Vol 1 (Entrée 1) | Murs et cloisons | Enduit ciment | P9 | Réalisation d'un prélèvement | enduit ciment externe porte | 002QW000<br>038 n°9 - 1<br>-<br>002QW000<br>038 n°9 - 2 | P9 | Enduit compact gris hétérogène | Négatif | Négatif sur analyse |

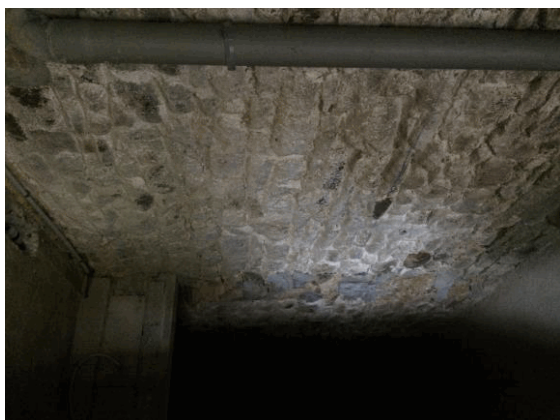
002QW000038 n°10 - 1 (P10)

| Plan | Localisation | Composant | Partie composant | Descriptif de l'action menée | | | | Laboratoire | | | Conclusion |
|---|---|---|---|---|---|---|---|---|---|---|---|
| r-1 | Vol 3 (Couloir 1) | Murs et cloisons | Enduit de rebouchage | P10 | Réalisation d'un prélèvement | joints pierre r-1 | 002QW000<br>038 n°10 - 1 | P10 | Enduit beige en vrac hétérogène | Négatif | Négatif sur analyse |

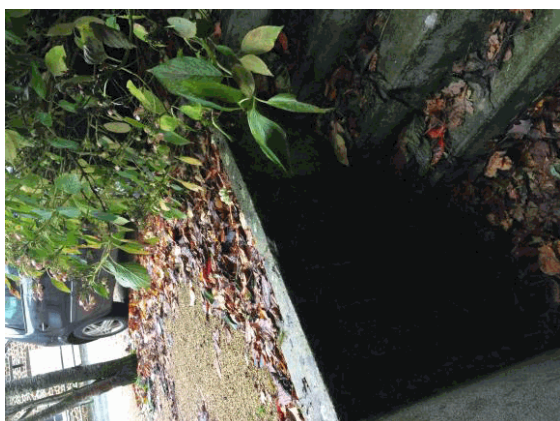
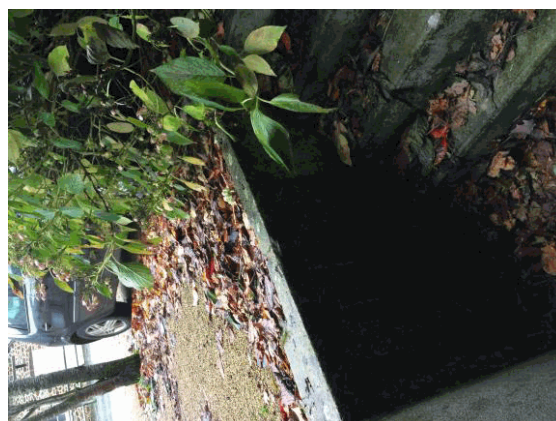
002QW000038 n°13 - 1 (P13)

| | | | | Descriptif de l'action menée | | | | Laboratoire | | | Conclusion |
|---|---|---|---|---|---|---|---|---|---|---|---|
| masse toitures | Vol 11 (Façade avant 2) | Murs | Enduit ciment | P13 | Réalisation d'un prélèvement | muret et escalier accès caves | 002QW000<br>038 n°13 - 1 -<br>002QW000<br>038 n°13 - 2 | P13 | Enduit compact gris hétérogène avec poussières | Négatif | Négatif sur analyse |

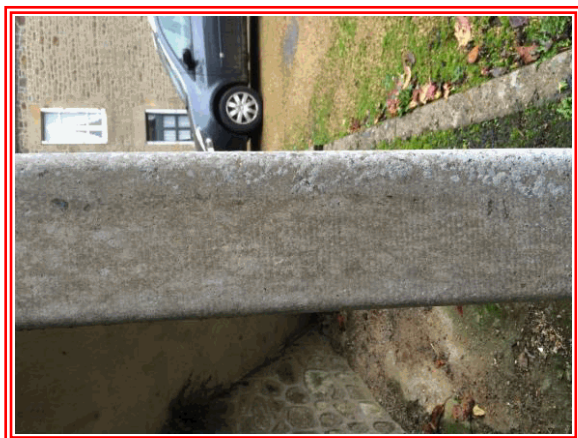
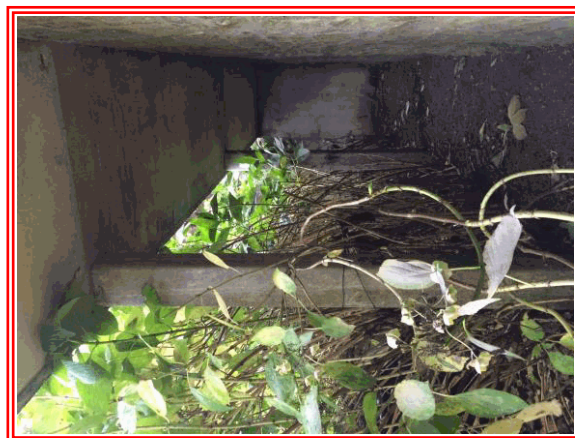
002QW000038 n°14 - 1 (P14)

| Localisation | Catégorie | Composant | Partie de composant | Sur avis / réf pré. |
|---|---|---|---|---|
| Vol 11 (Façade avant 2) | Coffrages perdus | Coffrages | Elément en fibre ciment | P14 |

| | | | | Descriptif de l'action menée | | | | Laboratoire | | | Conclusion |
|---|---|---|---|---|---|---|---|---|---|---|---|
| masse toitures | Vol 11 (Façade avant 2) | Coffrages | Elément en fibre ciment | P14 | Réalisation d'un prélèvement | poteaux support palier entrée | 002QW000<br>038 n°14 - 1 -<br>002QW000<br>038 n°14 - 2 | P14 | Elément en fibre ciment | Positif | Présence sur analyse |
| masse toitures | Vol 11 (Façade avant 2) | Coffrages | Elément en fibre ciment | P14 | Sondage et extension de la zone homogène du prélèvement P14 | poteaux support palier entrée | 002QW000<br>038 n°14 - 1 -<br>002QW000<br>038 n°14 - 2 | P14 | Elément en fibre ciment | Positif | Présence sur analyse |

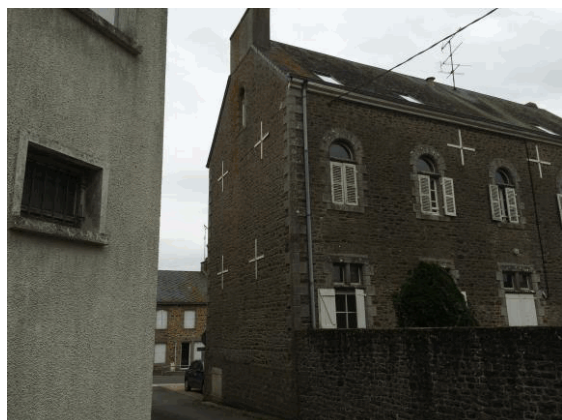
002QW000038 n°15 - 5 (P15)

| | | | | Descriptif de l'action menée | | | | Laboratoire | | | Conclusion |
|---|---|---|---|---|---|---|---|---|---|---|---|
| masse toitures | Vol 14 (Pignons 3) | Murs | Enduit ciment | P15 | Réalisation d'un prélèvement | rebouchage pierres facades & murs ext. | 002QW000<br>038 n°15 - 5 | P15 | Enduit ciment | Négatif | Négatif sur analyse |

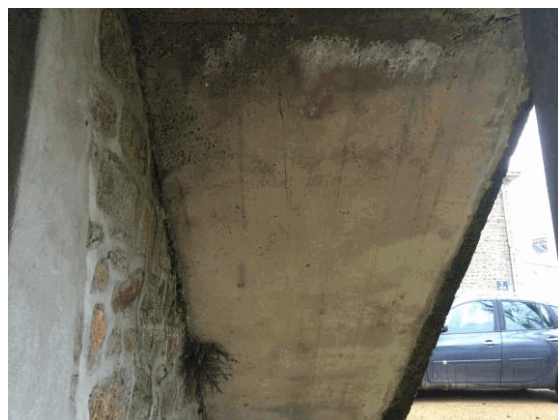
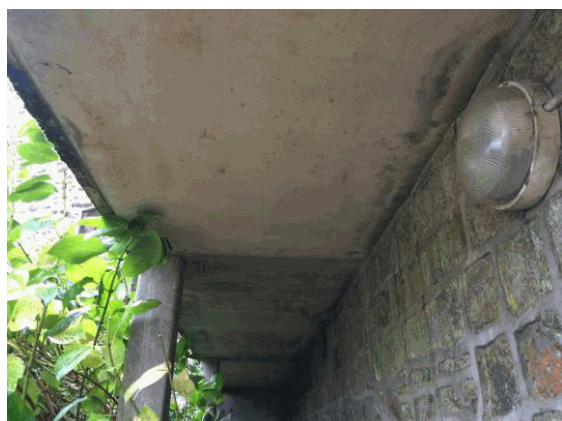
002QW000038 n°16 - 2 (P16)

| Plan | Localisation | Composant | Partie composant | Descriptif de l'action menée | | | | Laboratoire | | | Conclusion |
|---|---|---|---|---|---|---|---|---|---|---|---|
| masse toitures | Vol 11 (Façade avant 2) | Murs | Enduit ciment | P16 | Réalisation d'un prélèvement | sous fac escalier & palier accès bâtiment | 002QW000038 n°16 - 1 - 002QW000038 n°16 - 2 | P16 | Enduit ciment | Négatif | Négatif sur analyse |

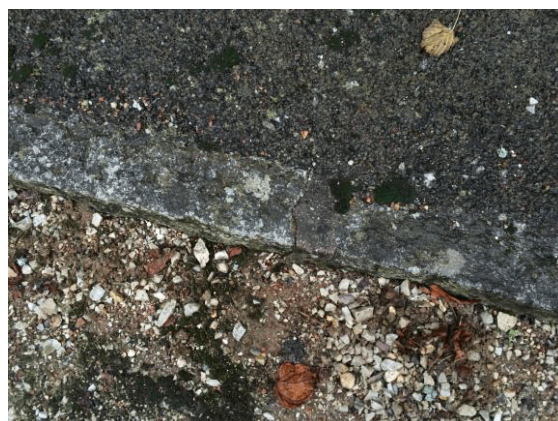
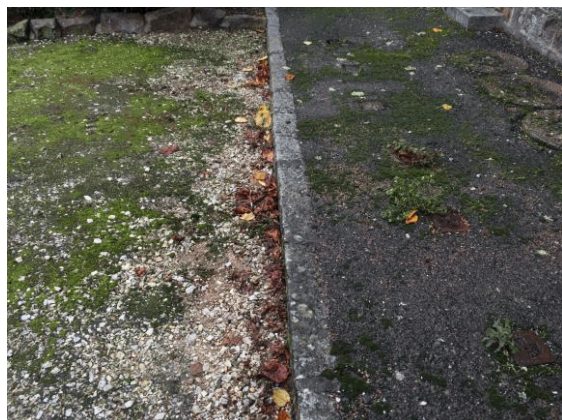
002QW000038 n°17 - 2 (P17)

| Plan | Localisation | Composant | Partie composant | Descriptif de l'action menée | | | | Laboratoire | | | Conclusion |
|---|---|---|---|---|---|---|---|---|---|---|---|
| masse toitures | Vol 13 (Façade arrière 2) | Murs | Enduit ciment | P17 | Réalisation d'un prélèvement | joints bordures | 002QW000038 n°17 - 1 - 002QW000038 n°17 - 2 | P17 | Enduit compact gris hétérogène avec poussières | Négatif | Négatif sur analyse |

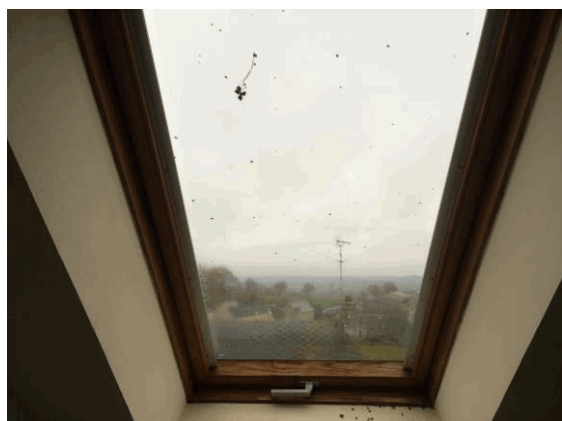
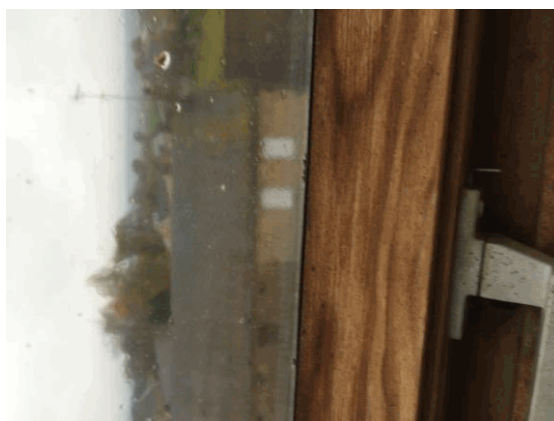
002QW000038 n°20 - 2 (P20)

| Plan | Localisation | Composant | Partie composant | Descriptif de l'action menée | | | | Laboratoire | | | Conclusion |
|---|---|---|---|---|---|---|---|---|---|---|---|
| r+2 | Vol 8 (Distribution 2) | Menuiseries | joints velux | P20 | Réalisation d'un prélèvement | | 002QW000<br>038 n°20 - 1 -<br>002QW000<br>038 n°20 - 2 | P20 | joints velux | Négatif | Négatif sur analyse |

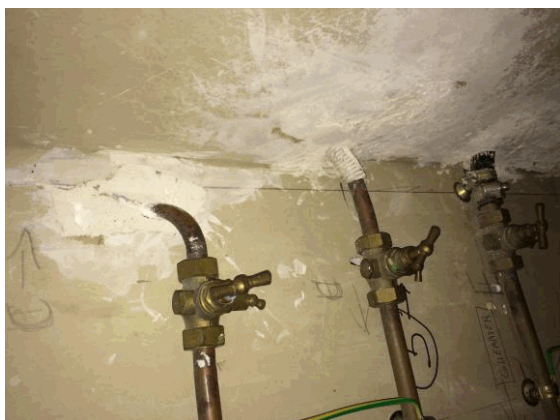
002QW000038 n°22 - 1 (P22)

| Plan | Localisation | Composant | Partie composant | Descriptif de l'action menée | | | | Laboratoire | | | Conclusion |
|---|---|---|---|---|---|---|---|---|---|---|---|
| rdc | Vol 6 (Couloir 2) | Murs et cloisons | Enduit de rebouchage | P22 | Réalisation d'un prélèvement | ensemble rebouchages gaines techniques | 002QW000<br>038 n°22 - 1 | P22 | Enduit de rebouchage | Négatif | Négatif sur analyse |
