## Rapport de mission de repérage des matériaux et produits contenant de l'amiante avant travaux

Adresse :	2 RUE DE LA CHAPELLE - LE BOURG
CP - Ville :	53300 CHANTRIGNE
Référence client :	_00368000010000200003_
Date du repérage :	08/11/2016
Désignation :	Appartement n° 3 de type 2 situé au 01 er étage

**Dans le cadre de notre mission, il a été repéré des matériaux et produits contenant de l'amiante**

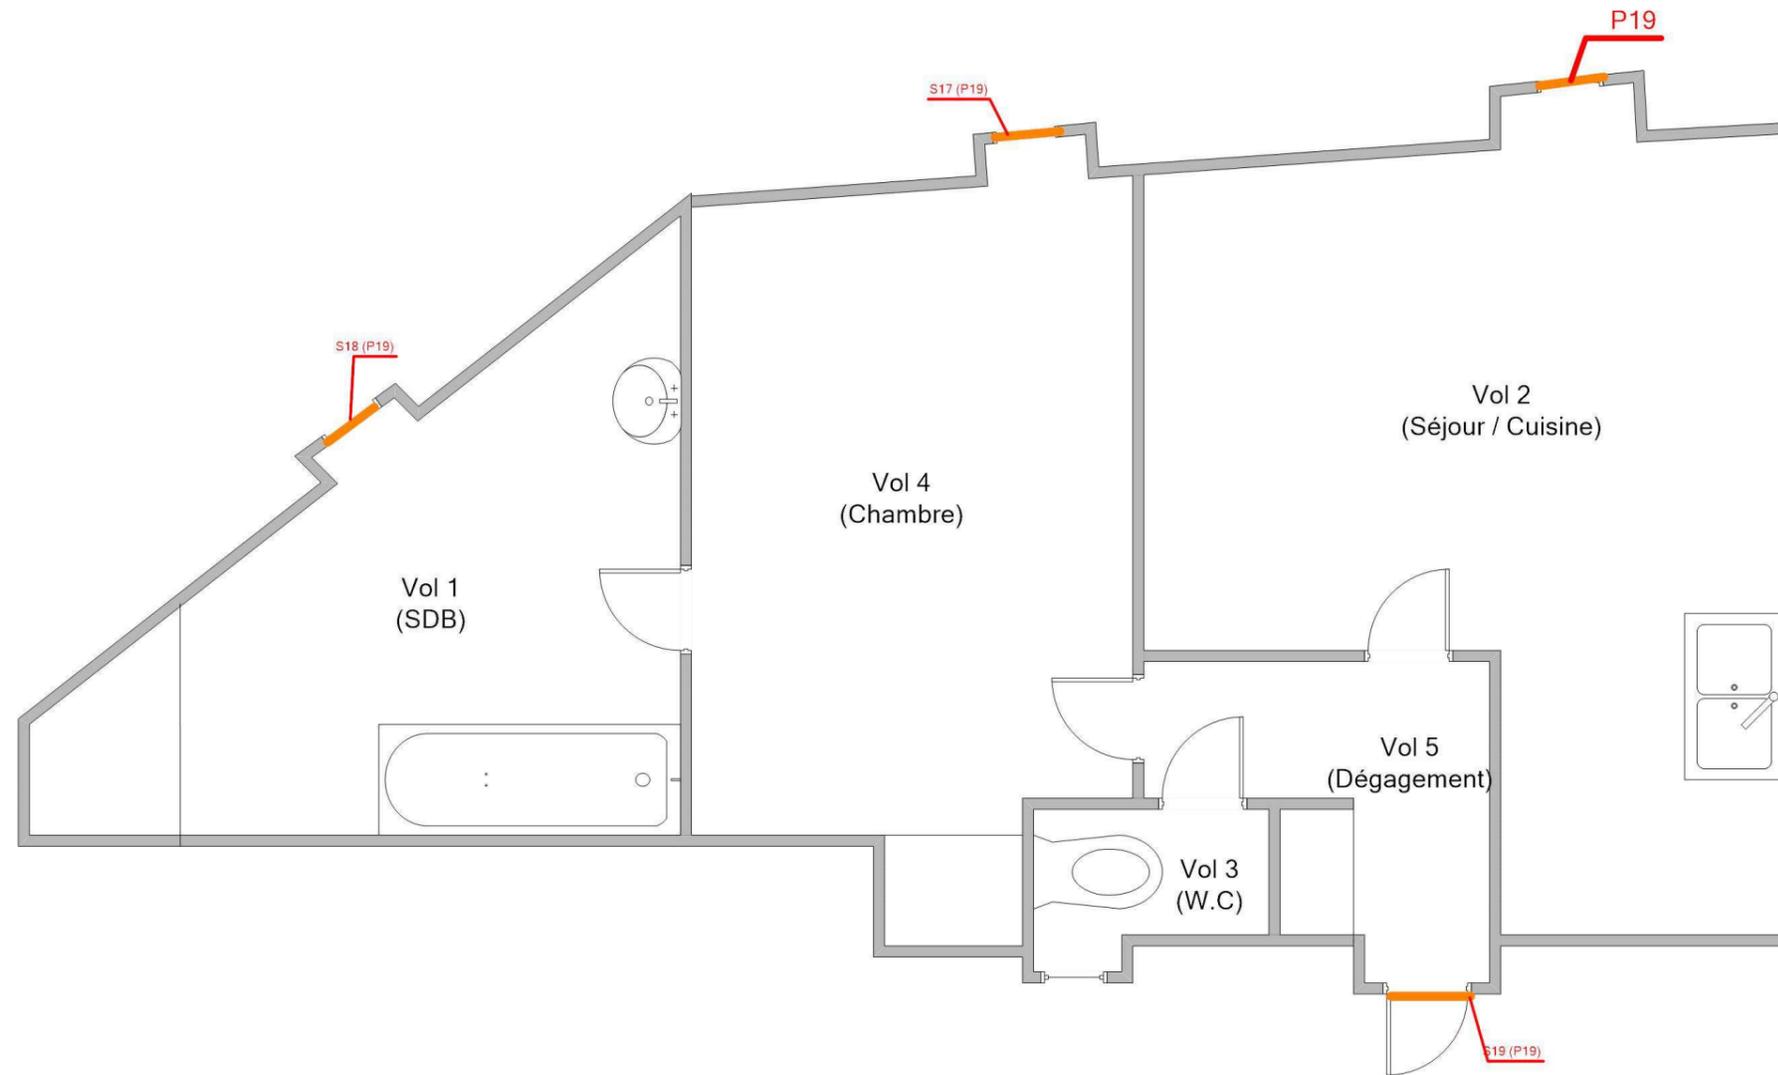
# LGT 3 - MPCA FAÇADES

P19 : Reprise détachéité

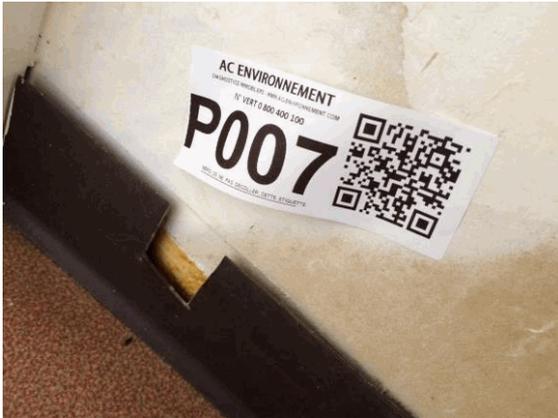
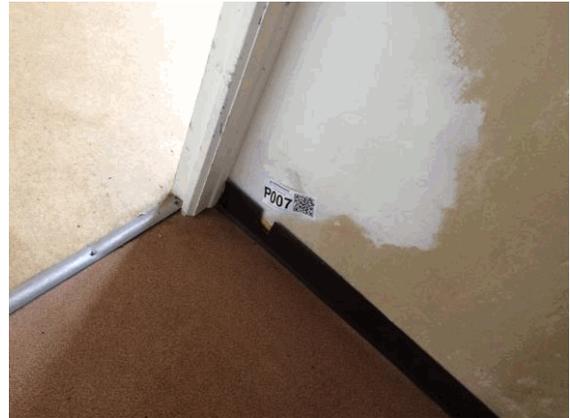
LGT 3	Vol 5 (Dégagement)	Revêtement de mur	Colle de plinthe	P7	Réalisation d'un prélèvement		002QV000 002 n°7 - 1 - 002QV000 002 n°7 - 2	P7	Colle polymère jaune + matériau souple noir	Négatif	Négatif sur analyse

002QV000002 n°7 - 1 (P7)

002QV000002 n°7 - 2 (P7)

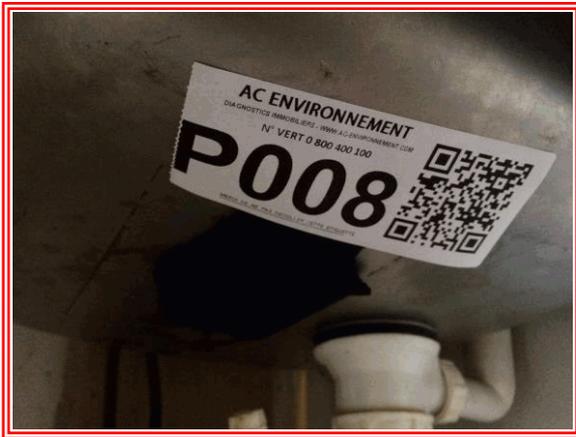
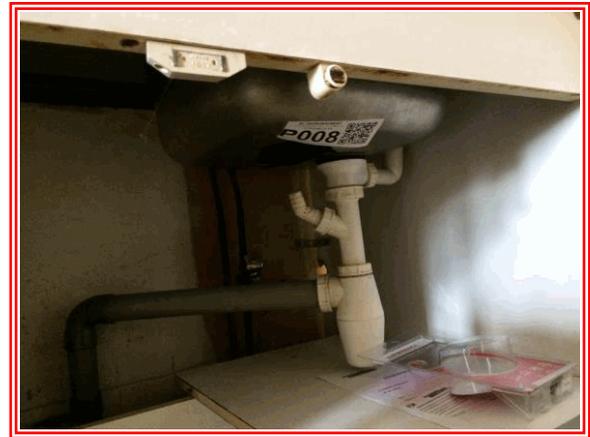
Localisation	Catégorie	Composant	Partie de composant	Sur avis / réf pré.
Vol 2 (Séjour / Cuisine)	Equipements divers et accessoires	Evier	Tampon bitumineux	P8
Vol 2 (Séjour / Cuisine)	Façades	Menuiseries	Reprise d'étanchéité	P19
Vol 4 (Chambre)	Façades	Menuiseries	Reprise d'étanchéité	P19
Vol 1 (SDB)	Façades	Menuiseries	Reprise d'étanchéité	P19
Vol 5 (Dégagement)	Façades	Menuiseries	Reprise d'étanchéité	P19

002QV000002 n°8 - 1 (P8)

002QV000002 n°8 - 2 (P8)

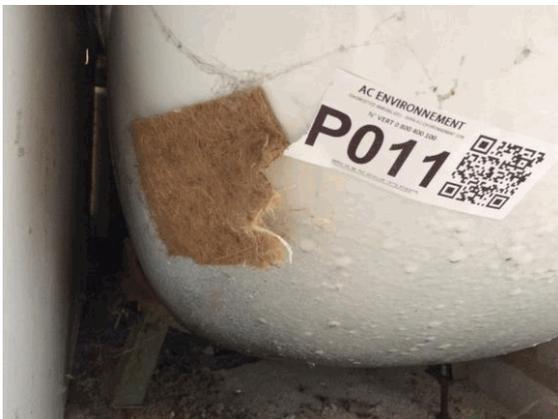
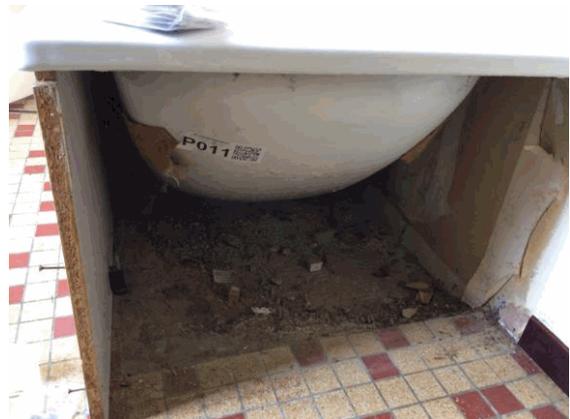
LGT 3	Vol 1 (SDB)	Baignoire	revêtement fibreux+ colle jaune sur baignoire	P11	Réalisation d'un prélèvement		002QV000 002 n°11 - 1 - 002QV000 002 n°11 - 2	P11	Colle polymère jaune avec couche fibreuse et poussières	Négatif	Négatif sur analyse
LGT 3	Vol 1 (SDB)	Baignoire	revêtement fibreux+ colle jaune sur baignoire	P11	Sondage et extension de la zone homogène du prélèvement P11		002QV000 002 n°11 - 1 - 002QV000 002 n°11 - 2	P11	Colle polymère jaune avec couche fibreuse et poussières	Négatif	Négatif sur analyse

002QV000002 n°11 - 1 (P11)

002QV000002 n°11 - 2 (P11)

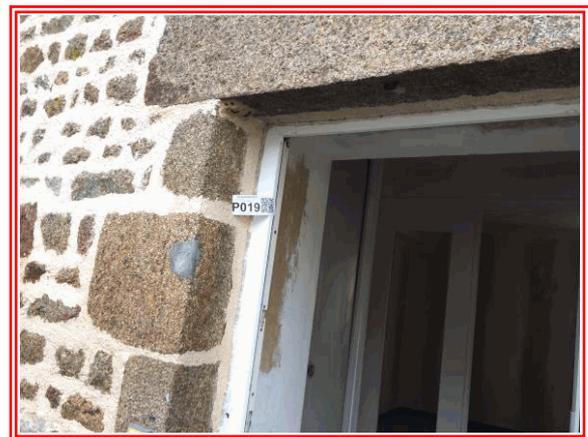
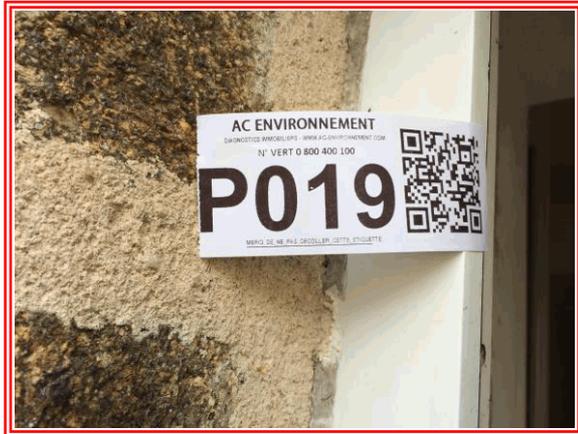
002QV000002 n°19 - 2 (P19)

002QV000002 n°19 - 1 (P19)

<b>P19</b>	<b>Façades</b>	<b>Menuiseries</b>	<b>Matériau souple blanc + peinture non séparable + matériau beige non séparable - -</b>	<b>LGT 3 - Vol 2 (Séjour / Cuisine)</b>
