Rapport de mission de repérage des matériaux et produits contenant de l'amiante avant travaux

Adresse :	8 RUE DE LA CHAPELLE - LE BOURG
CP - Ville :	53300 CHANTRIGNE
Référence client :	_00368000010000200006_
Date du repérage :	10/05/2016
Désignation :	Appartement n° 6 de type 1BIS situé au 01 er étage

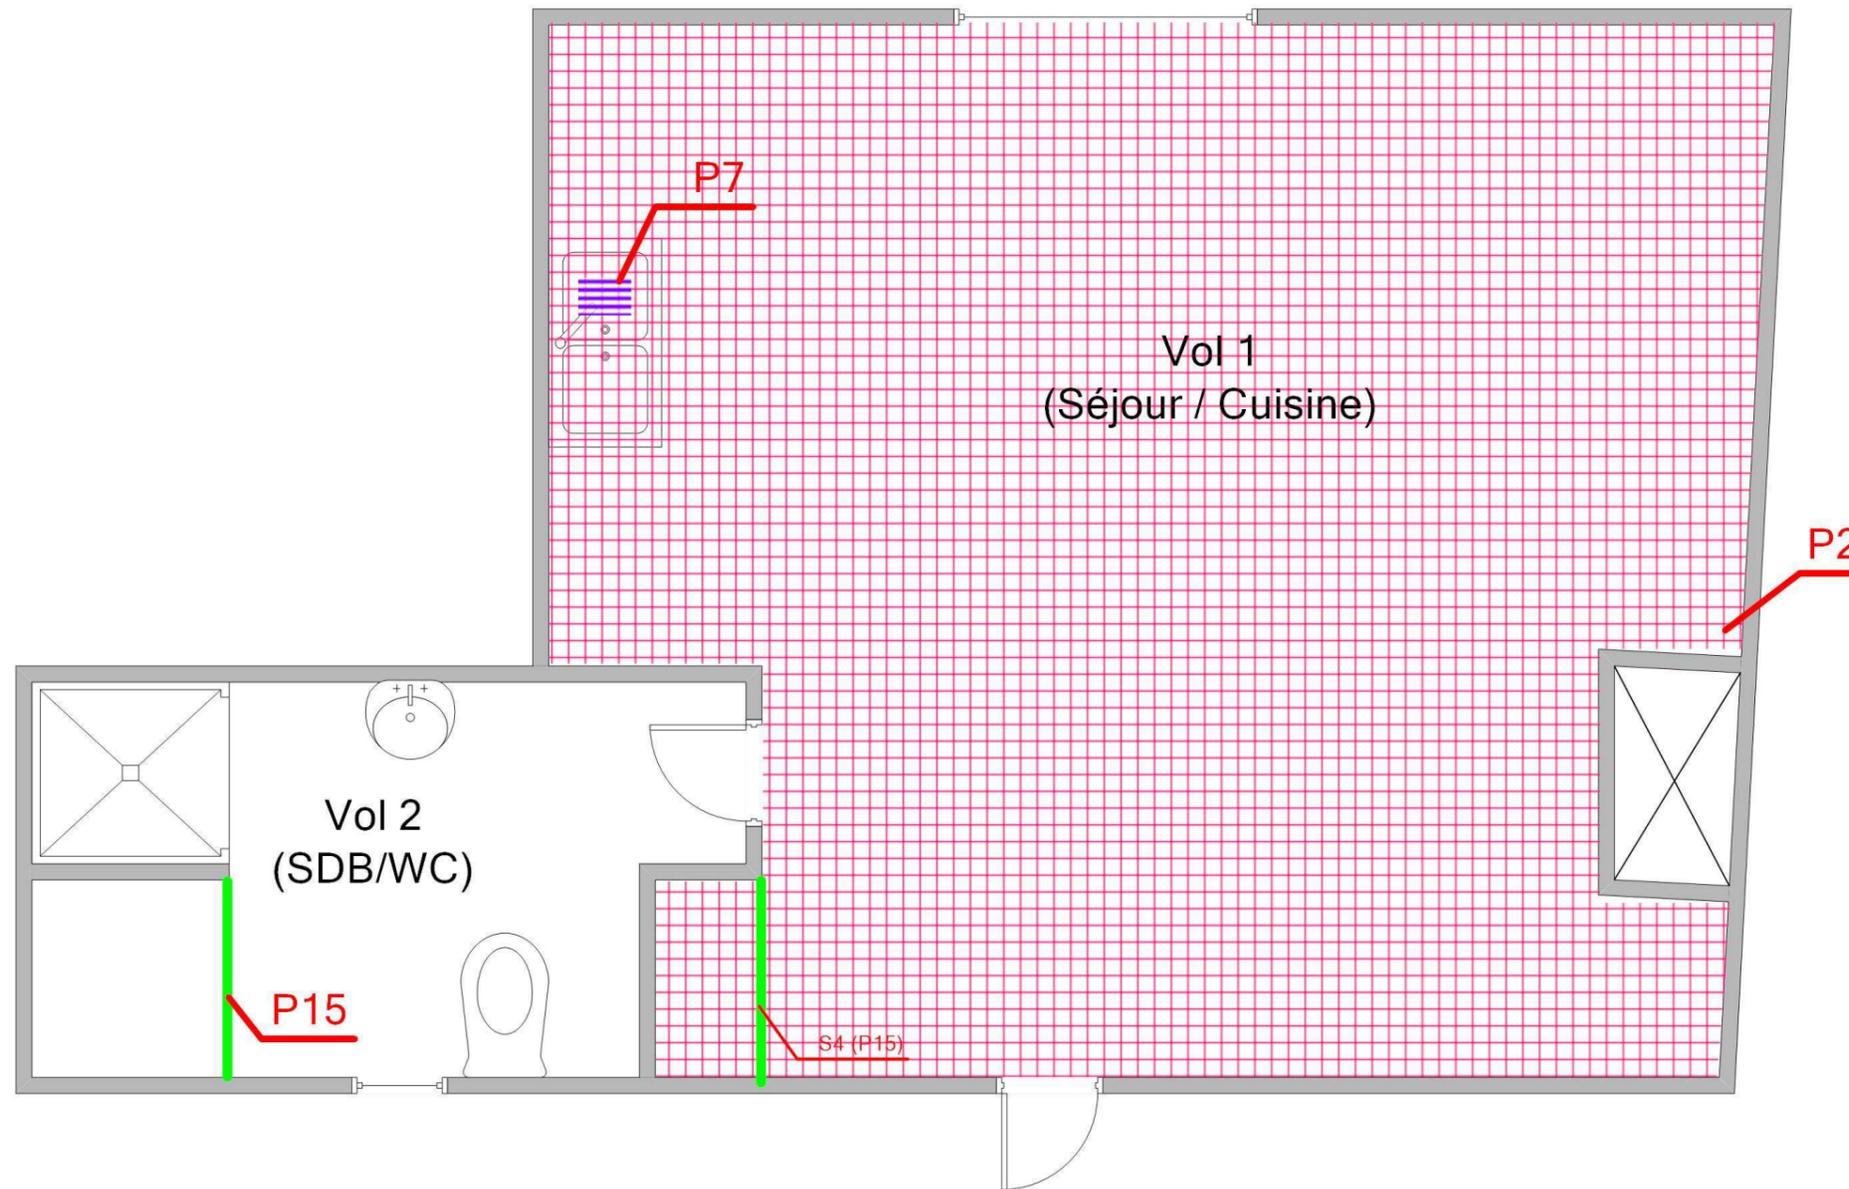
P15 : Tampon bitumineux derrière porte de placard (type V7)

P2 : Joints panneau / plaques (Plafond placoplâtre pièce sèche)

P7 : Tampon bitumineux

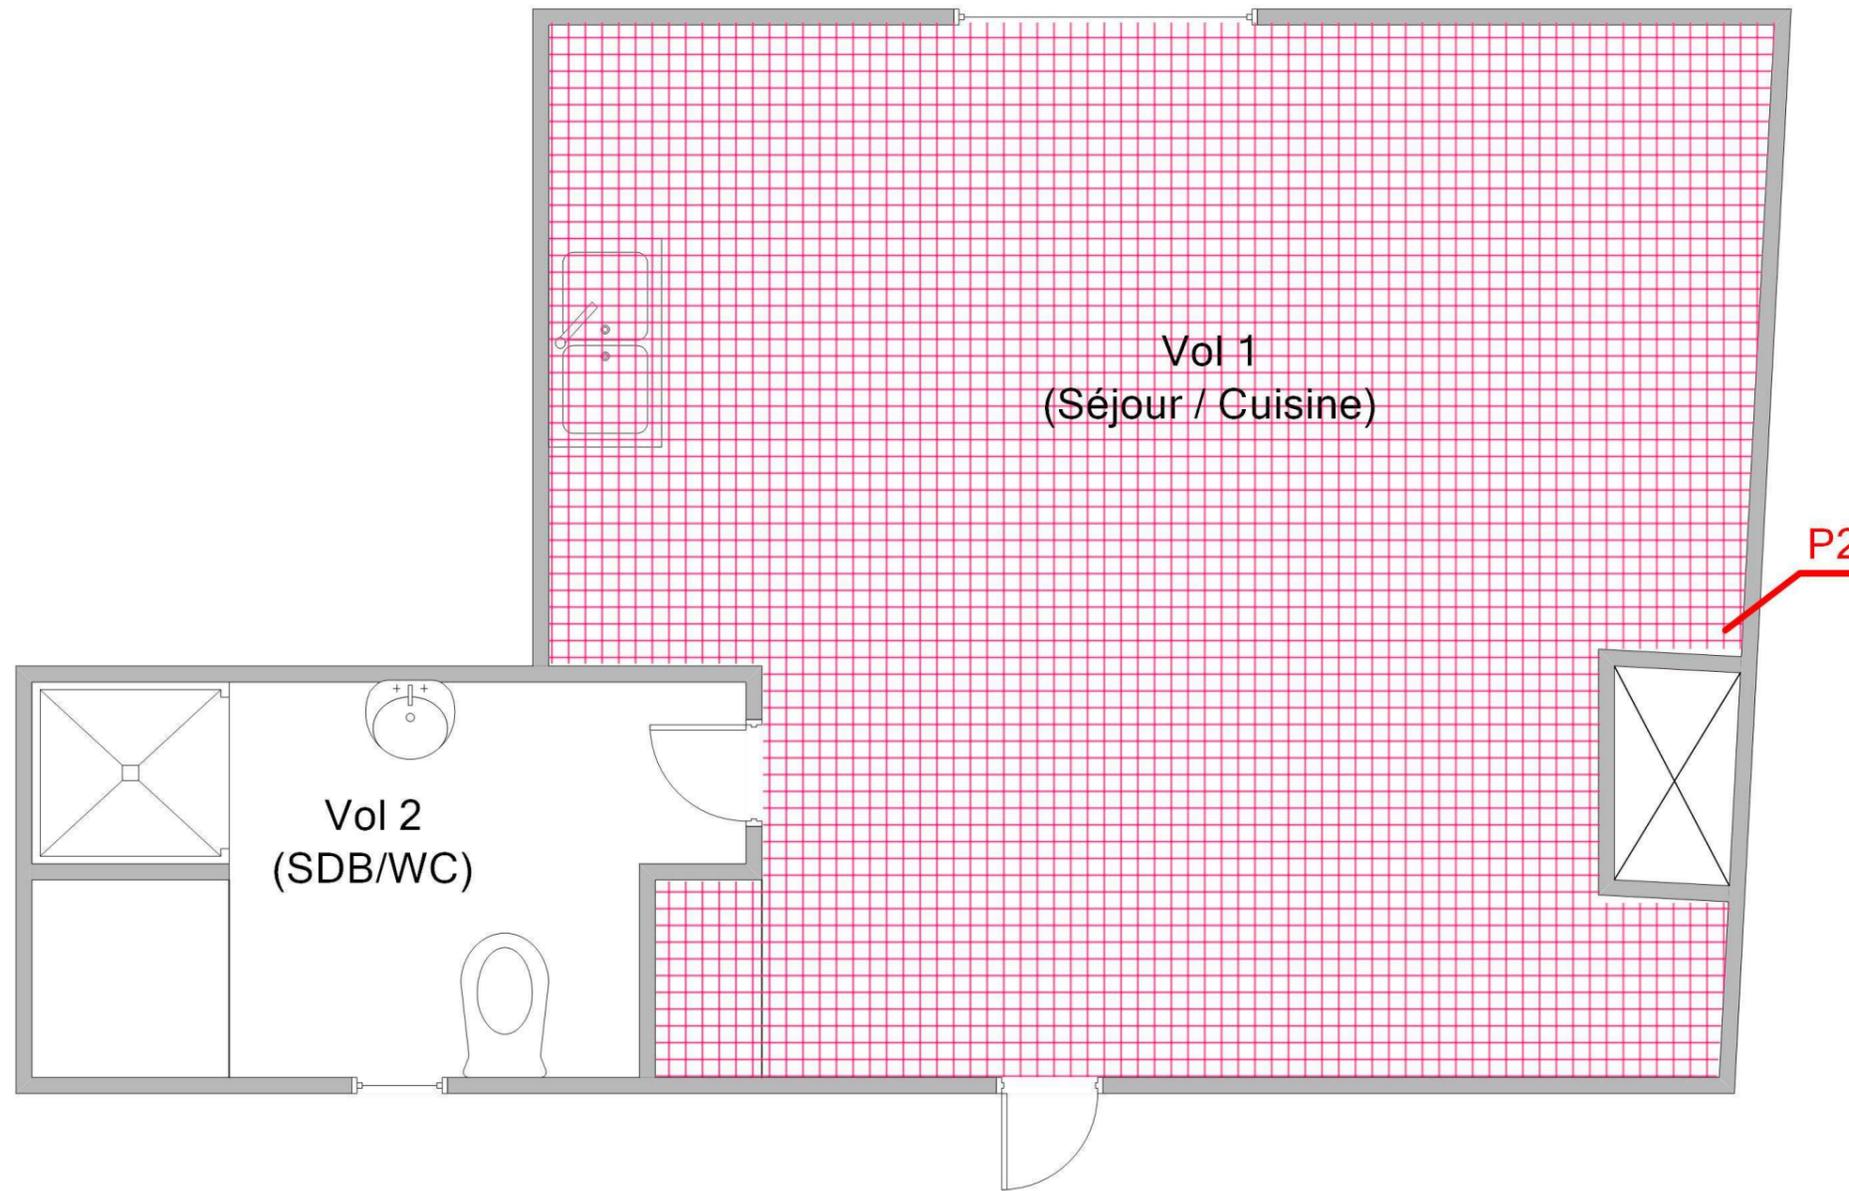
P2 : Joints panneau / plaques (Plafond placoplâtre pièce sèche)
---	---

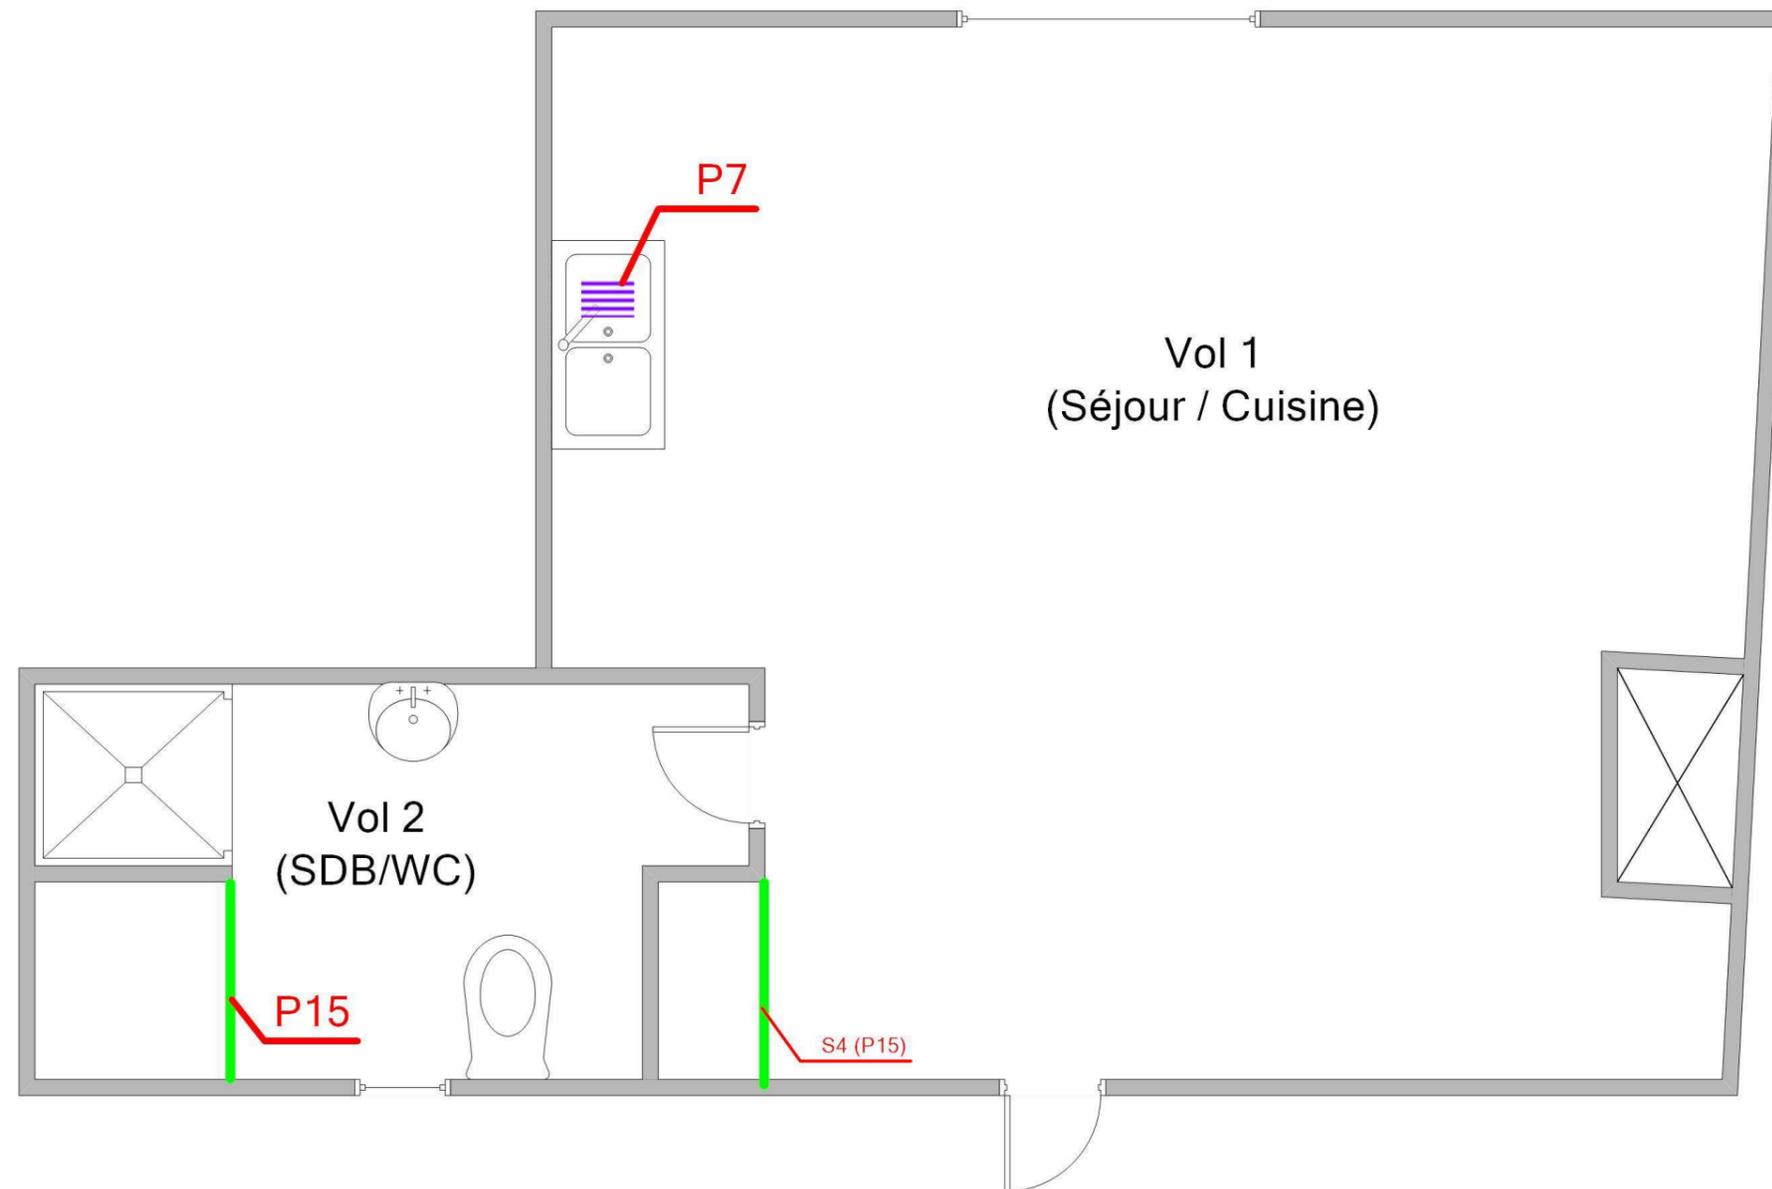
P15 : Tampon bitumineux derrière porte de placard (type 1/2)

P7 : Tampon bitumineux (évier)

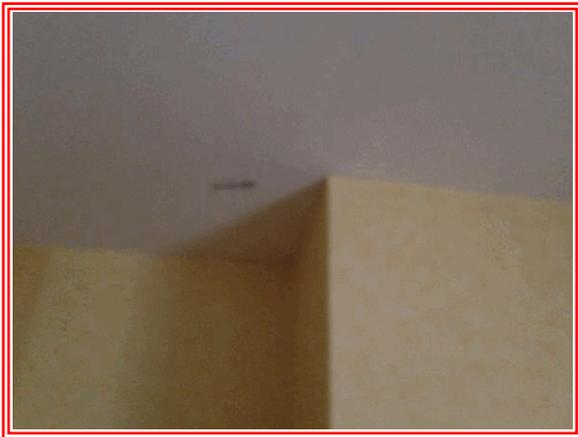
002HD000945 n°2 - 1 (P2)

Prélèvement plafond pièces sèches amiantés. (Enduit bande à placo)

Possibilité de réaliser des prélèvements complémentaires sur les bandes à placo, avec un prélèvement supplémentaire dans une autre pièce sèche et un prélèvement dans une autre pièce humide afin de confirmer ou non les premiers résultats obtenus.
