Rapport de mission de repérage des matériaux et produits contenant de l'amiante avant travaux

Adresse :	RES ANNE VIDIS
CP - Ville :	53300 CHANTRIGNE
Référence client :	_0036800001_
Date du repérage :	30/03/2017
Désignation :	Bâtiment composé de 2 cages et de 1 étage

P Conclusion du présent rapport de repérage

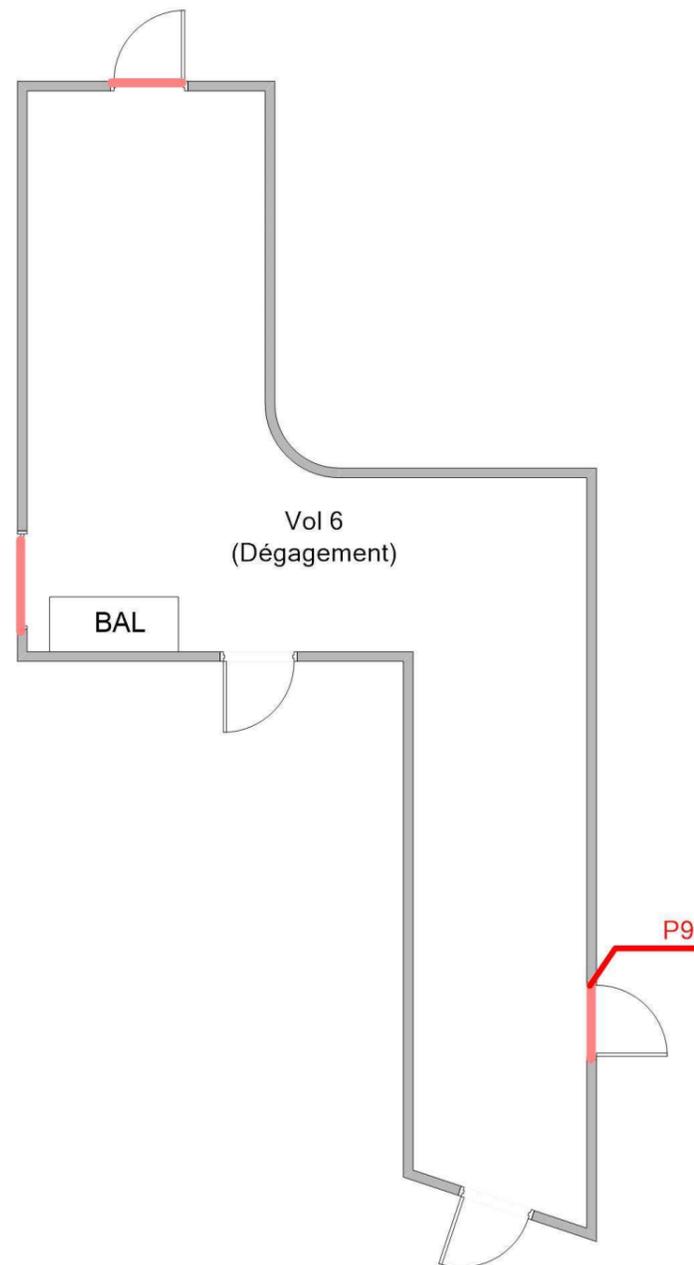
ACCÈS CAVES - MPCA TOUTES CATÉGORIES CONFONDUES

P9 : Reprise
détanchéité

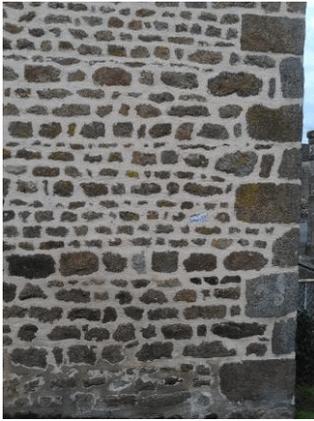
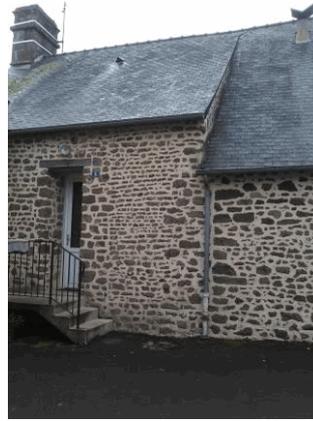
002QW000009 n°1 - 1 (P1)

Plan	Localisation	Composant	Partie composant	Descriptif de l'action menée				Laboratoire		Conclusion	
				Réf action	Observation	Précision loc.	Ref photo	Ref Prél.	Descriptif		Résultat
masse	Vol 2 (EXTERIEURS)	Murs	Enduits projetés	P1	Réalisation d'un prélèvement	enduit pierres	002QW000 009 n°1 - 1 - 002QW000 009 n°1 - 2	002QW0 00009 n°1	Enduits projetés	Négatif	Négatif sur analyse
masse	Vol 2 (EXTERIEURS)	Murs	Enduits projetés	P1	Sondage et extension de la zone homogène du prélèvement P1	enduit pierres	002QW000 009 n°1 - 1 - 002QW000 009 n°1 - 2	002QW0 00009 n°1	Enduits projetés	Négatif	Négatif sur analyse
cour	Vol 3 (Cour)	Murs	Enduits projetés	S2	Sondage et extension de la zone homogène du prélèvement P1	enduit pierres	002QW000 009 n°1 - 1 - 002QW000 009 n°1 - 2	002QW0 00009 n°1	Enduits projetés	Négatif	Négatif sur analyse
coté rue	Vol 4 (Rue)	Murs	Enduits projetés	S3	Sondage et extension de la zone homogène du prélèvement P1	enduit pierres	002QW000 009 n°1 - 1 - 002QW000 009 n°1 - 2	002QW0 00009 n°1	Enduits projetés	Négatif	Négatif sur analyse

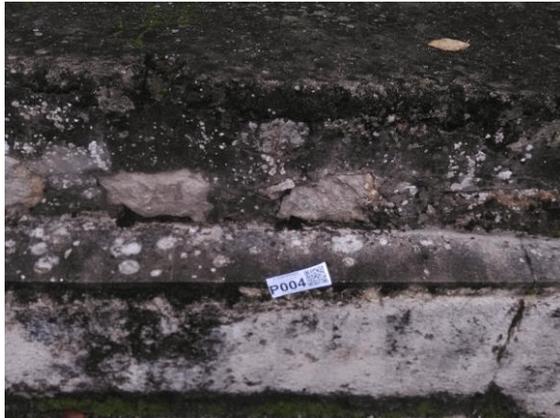
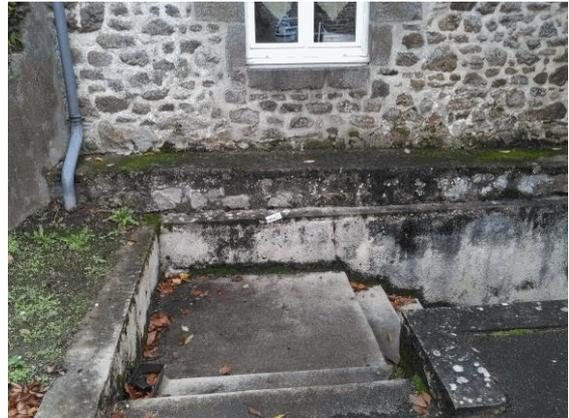
002QW000009 n°4 - 1 (P4)

masse	Vol 2 (EXTERIEURS)	Revêtement de sol	ensemble d'enduits escalier	P4	Sondage et extension de la zone homogène du prélèvement P4		002QW000 009 n°4 - 1 - 002QW000 009 n°4 - 2	002QW0 00009 n°4	ensemble d'enduits escalier	Négatif	Négatif sur analyse

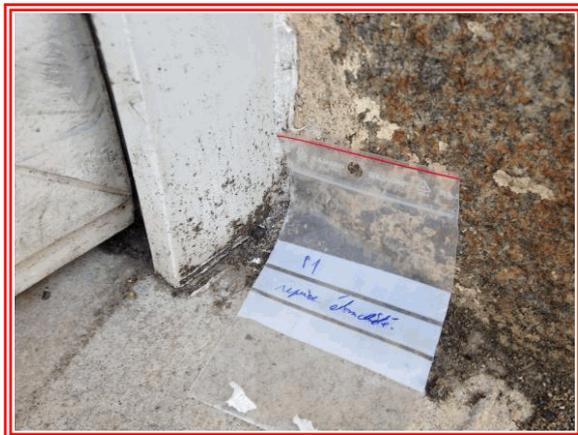
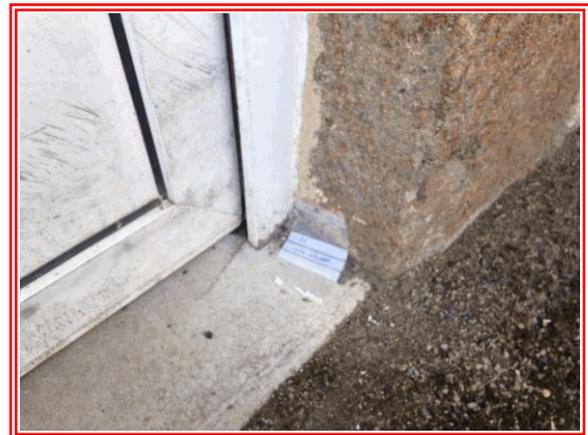
002QW000009-1 n°9 - 1 (P9)

Localisation	Catégorie	Composant	Partie de composant	Sur avis / réf pré.
Vol 6 (Dégagement)	Parois verticales intérieures et enduits	Menuiseries	Reprise d'étanchéité	P9
Vol 3 (Cour)	Parois verticales intérieures et enduits	Menuiseries	Reprise d'étanchéité	P9
Vol 5 (vue place)	Parois verticales intérieures et enduits	Menuiseries	Reprise d'étanchéité	P9

Commentaire n°1 : Pour le diagnostic du logement 3 de la résidence (002QV000002), il a été repéré des reprises d'étanchéités amiantés au niveau des menuiseries en façade.

Plan	Localisation	Composant	Partie composant	Descriptif de l'action menée				Laboratoire			Conclusion
				Réf action	Observation	Précision loc.	Ref photo	Ref Prél.	Descriptif	Résultat	
Accès caves	Vol 6 (Dégagement)	Menuiseries	Reprise d'étanchéité	P9	Réalisation d'un prélèvement		002QW000 009-1 n°9 - 1 - 002QW000 009-1 n°9 - 2	P9	Reprise d'étanchéité	Positif	Présence sur analyse

Un diagnostic complémentaire est nécessaire pour diagnostiquer l'ensemble des menuiseries de la résidence.
Pour cela il est nécessaire d'accéder dans chacun des logements.

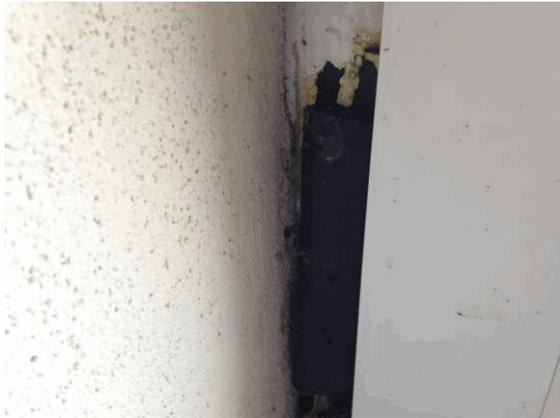
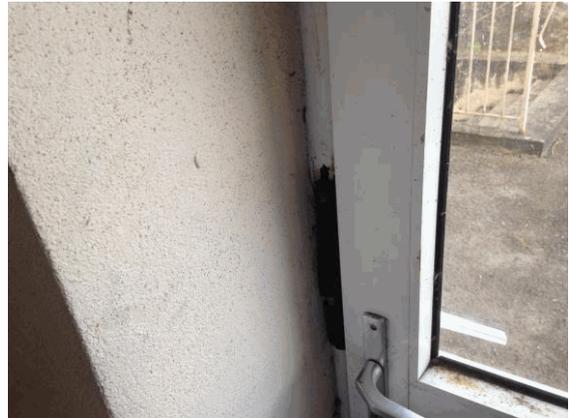
002QW000009-1 n°10 - 1 (P10)

Accès caves	Vol 6 (Dégagement)	Menuiseries	Mousse avec colle jaune (sur dormant)	P10	Sondage et extension de la zone homogène du prélèvement P10		002QW000 009-1 n°10 - 1 - 002QW000 009-1 n°10 - 2	P10	Matériau mousse noire avec poussières non séparable + colle polymère jaune non séparable	Négatif	Négatif sur analyse
