Rapport de mission de repérage des matériaux et produits contenant de l'amiante avant travaux

Adresse :	4 rue du Maine - LE BOURG
CP - Ville :	53220 LA PELLERINE
Référence client :	_00379000020000100003_
Date du repérage :	09/11/2016
Désignation :	Appartement n° 3 de type 3 situé au 01 er étage

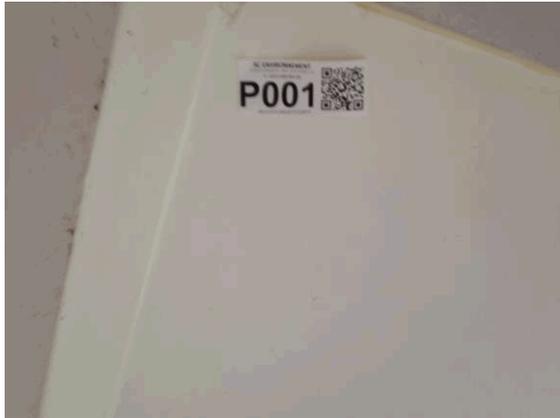
002HD001169 n°1 - 1 (P1)

Plan	Localisation	Composant	Partie composant	Descriptif de l'action menée				Laboratoire			Conclusion
				Réf action	Observation	Précision loc.	Ref photo	Ref Prél.	Descriptif	Résultat	
LGT 3	Vol 1 (Cuisine)	Faux plafonds	Joints panneau / plaques	P1	Réalisation d'un prélèvement	Plafond placoplâtre pièce humide	002HD0011 69 n°1 - 1 - 002HD0011 69 n°1 - 2	P1	Enduit plâtreux blanc en vrac avec couche en papier + peinture non séparable	Négatif	Négatif sur analyse
LGT 3	Vol 4 (W.C)	Faux plafonds	Joints panneau / plaques	S1	Sondage et extension de la zone homogène du prélèvement P1	Plafond placoplâtre pièce humide	002HD0011 69 n°1 - 1 - 002HD0011 69 n°1 - 2	P1	Enduit plâtreux blanc en vrac avec couche en papier + peinture non séparable	Négatif	Négatif sur analyse
ETAGE	Vol 8 (SDB)	Faux plafonds	Joints panneau / plaques	S2	Sondage et extension de la zone homogène du prélèvement P1	Plafond placoplâtre pièce humide	002HD0011 69 n°1 - 1 - 002HD0011 69 n°1 - 2	P1	Enduit plâtreux blanc en vrac avec couche en papier + peinture non séparable	Négatif	Négatif sur analyse

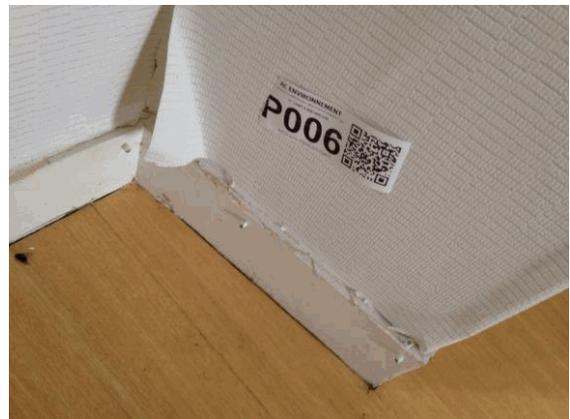
002HD001169 n°6 - 1 (P6)

LGT 3	Vol 2 (Séjour)	Cloisons légères ou préfabriquées	Jonction entre panneaux préfabriqués	P6	Réalisation d'un prélèvement	Cloison et doublage placoplâtre pièces sèches	002HD0011 69 n°6 - 1 - 002HD0011 69 n°6 - 2	P6	Enduit plâtreux blanc en vrac avec couche en papier + peinture non séparable + papier peint non séparable	Négatif	Négatif sur analyse
LGT 3	Vol 2 (Séjour) - Vol 3 (Dégagement 1) - Vol 5 (Placard)	Cloisons légères ou préfabriquées	Jonction entre panneaux préfabriqués	P6 - S7 - S8	Sondage et extension de la zone homogène du prélèvement P6	Cloison et doublage placoplâtre pièces sèches	002HD0011 69 n°6 - 1 - 002HD0011 69 n°6 - 2	P6	Enduit plâtreux blanc en vrac avec couche en papier + peinture non séparable + papier peint non séparable	Négatif	Négatif sur analyse
ETAGE	Vol 6 (Chambre 1) - Vol 7 (Chambre 2) - Vol 9 (Dégagement 2)	Cloisons légères ou préfabriquées	Jonction entre panneaux préfabriqués	S9 - S10 - S11	Sondage et extension de la zone homogène du prélèvement P6	Cloison et doublage placoplâtre pièces sèches	002HD0011 69 n°6 - 1 - 002HD0011 69 n°6 - 2	P6	Enduit plâtreux blanc en vrac avec couche en papier + peinture non séparable + papier peint non séparable	Négatif	Négatif sur analyse

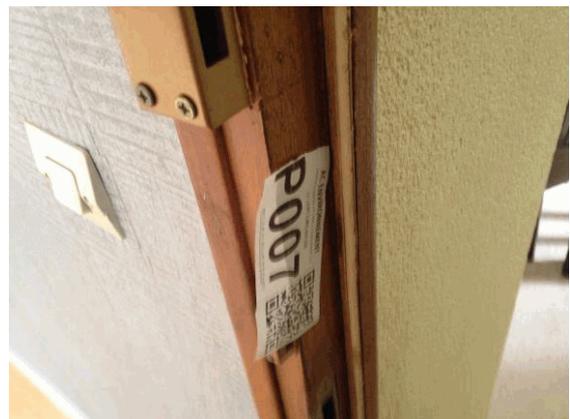
002HD001169 n°7 - 1 (P7)

LGT 3	Vol 2 (Séjour)	Menuiseries	Joint d'étanchéité porte d'entrée	P7	Réalisation d'un prélèvement		002HD0011 69 n°7 - 1 - 002HD0011 69 n°7 - 2	P7	Matériau mousse beige avec couche en toile et poussières + colle polymère jaune non séparable	Négatif	Négatif sur analyse

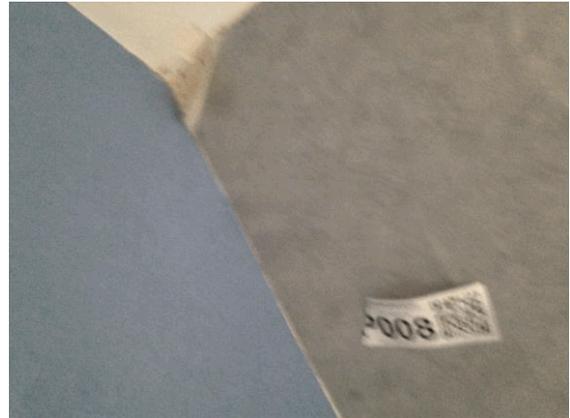
002HD001169 n°8 - 1 (P8)

ETAGE	Vol 6 (Chambre 1)	Faux plafonds	Joints panneau / plaques	P8	Réalisation d'un prélèvement	Plafond placoplâtre pièce sèche	002HD0011 69 n°8 - 1 - 002HD0011 69 n°8 - 2	P8	Matériau plâtreux blanc avec couche cartonnée + peinture avec couche en papier non séparable	Négatif	Négatif sur analyse
ETAGE	Vol 7 (Chambre 2) - Vol 9 (Dégagement 2)	Faux plafonds	Joints panneau / plaques	S12 - S13	Sondage et extension de la zone homogène du prélèvement P8	Plafond placoplâtre pièce sèche	002HD0011 69 n°8 - 1 - 002HD0011 69 n°8 - 2	P8	Matériau plâtreux blanc avec couche cartonnée + peinture avec couche en papier non séparable	Négatif	Négatif sur analyse
LGT 3	Vol 2 (Séjour) - Vol 3 (Dégagement 1)	Faux plafonds	Joints panneau / plaques	S14 - S15	Sondage et extension de la zone homogène du prélèvement P8	Plafond placoplâtre pièce sèche	002HD0011 69 n°8 - 1 - 002HD0011 69 n°8 - 2	P8	Matériau plâtreux blanc avec couche cartonnée + peinture avec couche en papier non séparable	Négatif	Négatif sur analyse

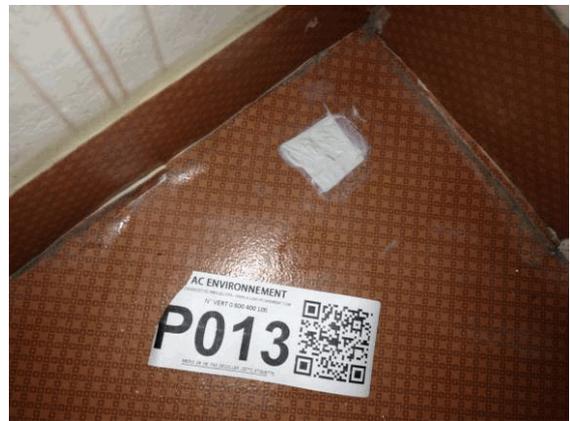
002HD001169 n°13 - 1 (P13)

ETAGE	Vol 8 (SDB)	Revêtement de sol	lino rouge + colle jaune collé sur placo	P13	Réalisation d'un prélèvement		002HD0011 69 n°13 - 1 - 002HD0011 69 n°13 - 2	P13	Revêtement souple rouge + colle polymère jaune avec couche cartonnée non séparable	Négatif	Négatif sur analyse
ETAGE	Vol 7 (Chambre 2)	Revêtement de sol	lino gris + colle jaune	P14	Réalisation d'un prélèvement		002HD0011 69 n°14 - 1 - 002HD0011 69 n°14 - 2	P14	Revêtement souple gris + colle polymère jaune	Négatif	Négatif sur analyse
ETAGE	Vol 6 (Chambre 1) - Vol 9 (Dégagement 2)	Revêtement de sol	lino gris + colle jaune	S22 - S23	Sondage et extension de la zone homogène du prélèvement P14		002HD0011 69 n°14 - 1 - 002HD0011 69 n°14 - 2	P14	Revêtement souple gris + colle polymère jaune	Négatif	Négatif sur analyse
