Rapport de mission de repérage des matériaux et produits contenant de l'amiante avant travaux

Adresse :	L ANCIEN PRESBYTERE
CP - Ville :	53220 LA PELLERINE
Référence client :	_0037900002_
Date du repérage :	09/11/2016
Désignation :	Bâtiment composé de 1 cage et de 1 étage

C Opérateur de repérage		D
Compagnie & Siret :	AC Environnement (N° 441355914)	Personne autorisant l'émission du rapport conformément à la norme NF 46-020 Nom : MORA Denis Date du rapport : 15/11/2016 A Riorges, le 15/11/2016

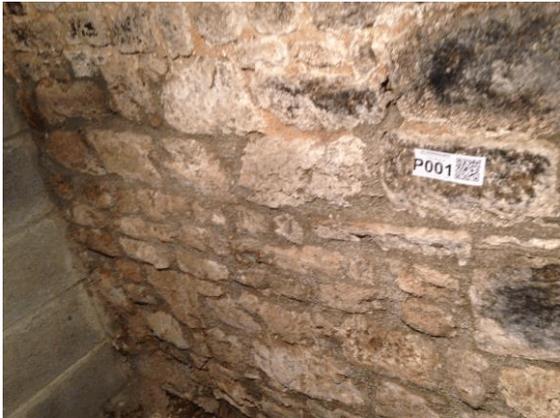
002HD001170 n°1 - 1 (P1)

Fraction Analysée	Technique analytique et date d'analyse	Résultat	Type d'amiante	Nb de préparations
▶ Enduit compact marron en vrac	META le 15/11/2016	Amiante non détecté	---	1

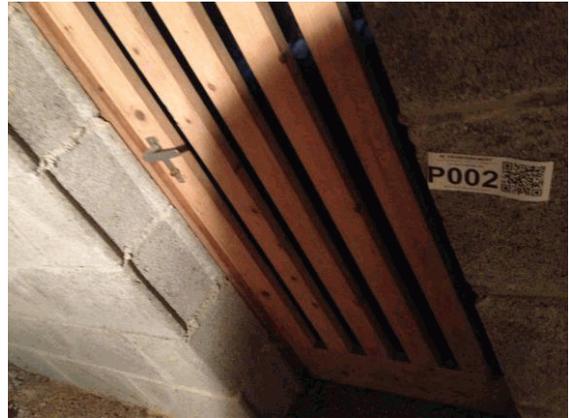
002HD001170 n°2 - 1 (P2)

Fraction Analysée	Technique analytique et date d'analyse	Résultat	Type d'amiante	Nb de préparations
▶ Enduit compact gris	META le 15/11/2016	Amiante non détecté	---	1

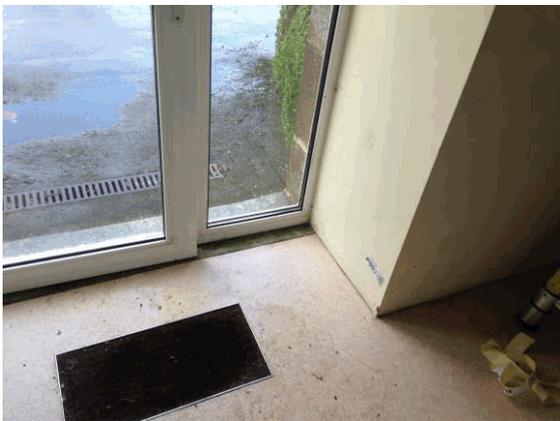
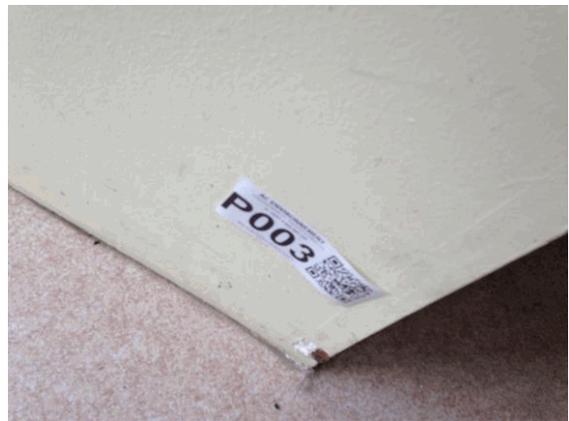
002HD001170 n°3 - 2 (P3)

Fraction Analysée	Technique analytique et date d'analyse	Résultat	Type d'amiante	Nb de préparations
▶ Enduit plâtreux blanc en vrac avec couche cartonnée + peinture	META le 15/11/2016	Amiante non détecté	---	1

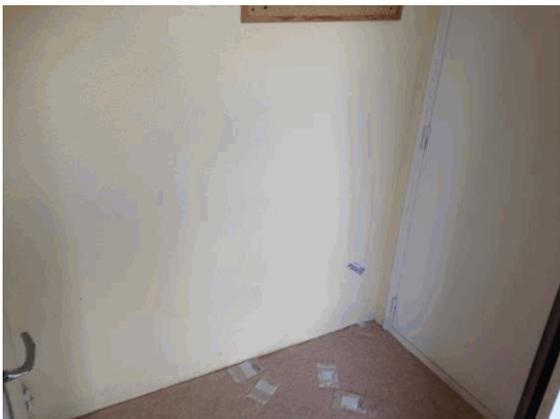
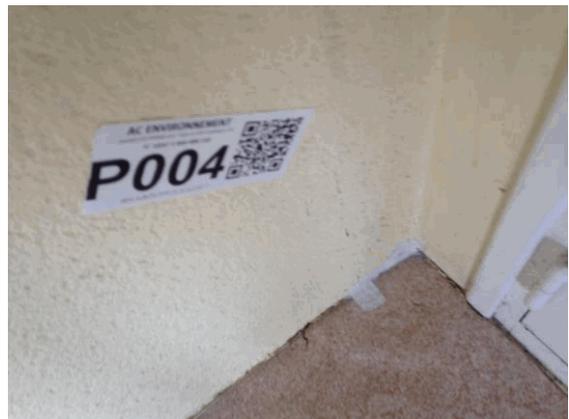
002HD001170 n°4 - 2 (P4)

Fraction Analysée	Technique analytique et date d'analyse	Résultat	Type d'amiante	Nb de préparations
▶ Enduit compact beige + peinture	META le 15/11/2016	Amiante non détecté	---	1
