Rapport de mission de repérage des matériaux et produits contenant de l'amiante avant travaux

Adresse :	1 RUE DE ST GERMAIN - RUELLE DU VERGER
CP - Ville :	53420 CHAILLAND
Référence client :	_00380000010000100001_
Date du repérage :	11/07/2016
Désignation :	Appartement n° 1 de type 3 situé au 01 er étage

C	Opérateur de repérage	D	Personne autorisant l'émission du rapport conformément à la norme NF 46-020
Compagnie & Siret :	AC Environnement (N° 441355914)	Nom :	MORA Denis
Nom :	JOUSSELIN David	Date du rapport :	21/07/2016
Accompagnateur :	Néant ()	A Riorges, le 21/07/2016	
Date de repérage :	11/07/2016

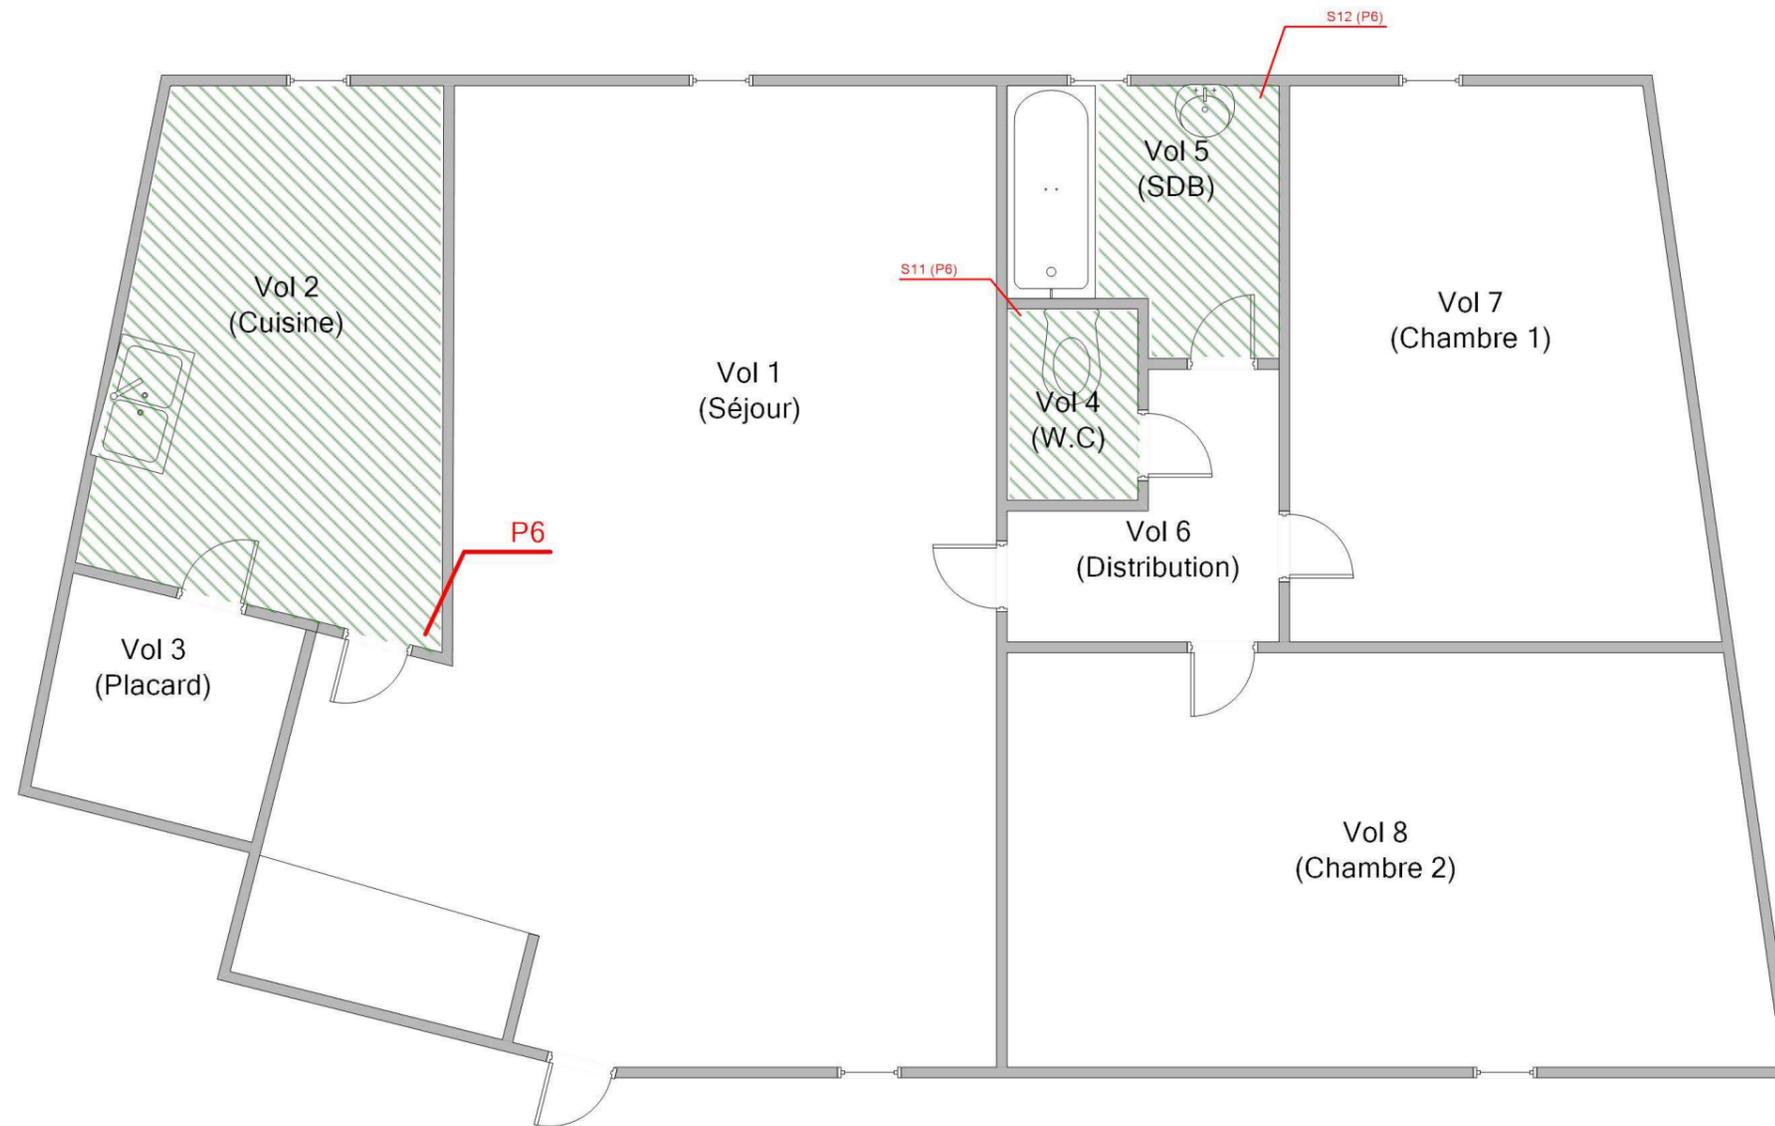
LGT 1 - MPCA REVÊTEMENT DE SOL

Localisation	Catégorie	Composant	Partie de composant	Sur avis / réf pré.
Vol 2 (Cuisine)	Revêtement de sol	Revêtement de sol	Ragréage	P6
Vol 4 (W.C)	Revêtement de sol	Revêtement de sol	Ragréage	P6
Vol 5 (SDB)	Revêtement de sol	Revêtement de sol	Ragréage	P6

Présence d'un ragréage gris amianté dans les pièces humide.

P6 : Matériaux semi dur de type ragréage gris

Des prélèvements complémentaires sont nécessaires en cas de réhabilitation des sols afin de déterminer avec exactitude les pièces où le ragréage est amianté.

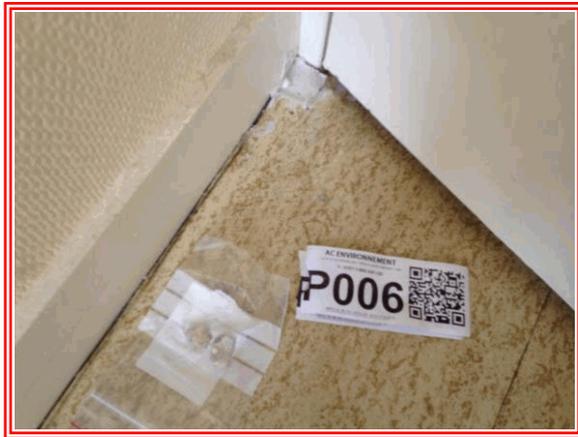
002HD001056 n°6 - 1 (P6)

LGT 1	Vol 2 (Cuisine)	Revêtement de sol	Ragréage	P6	Réalisation d'un prélèvement	Gris pièces humides	002HD0010 56 n°6 - 1	P6	Matériau semi-dur de type ragréage (gris)	Positif	Présence sur analyse
LGT 1	Vol 4 (W.C)	Revêtement de sol	Ragréage	S11 (P6)	Sondage et extension de la zone homogène du prélèvement P6	Gris pièces humides	002HD0010 56 n°6 - 1	P6	Matériau semi-dur de type ragréage (gris)	Positif	Présence sur analyse
LGT 1	Vol 5 (SDB)	Revêtement de sol	Ragréage	S12 (P6)	Sondage et extension de la zone homogène du prélèvement P6	Gris pièces humides	002HD0010 56 n°6 - 1	P6	Matériau semi-dur de type ragréage (gris)	Positif	Présence sur analyse
LGT 1	Vol 8 (Chambre 2)	Revêtement de sol	Lés plastiques avec sous-couche	P10	Réalisation d'un prélèvement	lino gris + colle jaune	002HD0010 56 n°10 - 1	P10 Phase 1	Matériau souple de type revêtement de sol (gris) (clair)	Négatif	Négatif sur analyse
LGT 1	Vol 8 (Chambre 2)	Revêtement de sol	Lés plastiques avec sous-couche	P10	Réalisation d'un prélèvement	lino gris + colle jaune	002HD0010 56 n°10 - 1	P10 Phase 2	Matériau de type colle (jaune)	Négatif	Négatif sur analyse

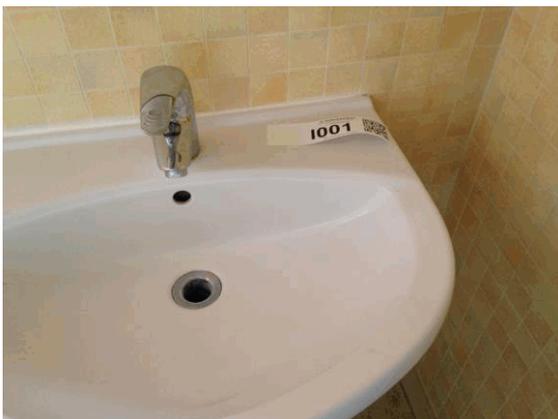
Localisation	Matériau	Justification
Vol 5 (SDB)	Mastic étanchéité	Aucun prélèvement réalisé à la demande du client sur l'ensemble des mastics des appareils sanitaires et équipements divers
Vol 2 (Cuisine)	Mastic étanchéité	Aucun prélèvement réalisé à la demande du client sur l'ensemble des mastics des appareils sanitaires et équipements divers

LGT 1	Vol 5 (SDB)	Evier	Mastic étanchéité	I1			I1 - 1				Aucun prélèvement réalisé à la demande du client sur l'ensemble des mastics des appareils sanitaires et équipements divers
LGT 1	Vol 2 (Cuisine)	Evier	Mastic étanchéité	I1			I1 - 1				Aucun prélèvement réalisé à la demande du client sur l'ensemble des mastics des appareils sanitaires et équipements divers

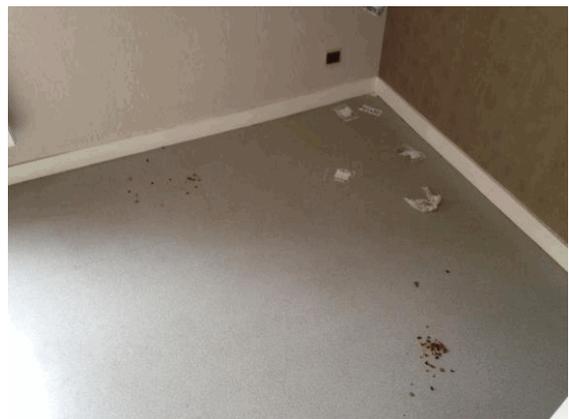
002HD001056 n°15 - 1 (P15)

Plan	Localisation	Composant	Partie composant	Descriptif de l'action menée				Laboratoire			Conclusion
				Réf action	Observation	Précision loc.	Ref photo	Ref Prél.	Descriptif	Résultat	
LGT 1	Vol 8 (Chambre 2)	Revêtement de sol	Ragréage	P15	Réalisation d'un prélèvement	Gris pièces sèches	002HD0010 56 n°15 - 1 - 002HD0010 56 n°15 - 2	P15	Matériau semi-dur de type ragréage (gris)	Négatif	Négatif sur analyse
LGT 1	Vol 7 (Chambre 1) - Vol 6 (Distribution) - Vol 1 (Séjour) - Vol 3 (Placard)	Revêtement de sol	Ragréage	S23 - S24 - S25 - S26	Sondage et extension de la zone homogène du prélèvement P15	Gris pièces sèches	002HD0010 56 n°15 - 1 - 002HD0010 56 n°15 - 2	P15	Matériau semi-dur de type ragréage (gris)	Négatif	Négatif sur analyse
