Rapport de mission de repérage des matériaux et produits contenant de l'amiante avant travaux

Adresse :	1 RUE DE ST GERMAIN - RUELLE DU VERGER
CP - Ville :	53420 CHAILLAND
Référence client :	_00380000010000100002_
Date du repérage :	19/04/2017
Désignation :	Appartement n° 2 de type 2 situé au 01 ^{er} étage

C	Opérateur de repérage	D	Personne autorisant l'émission du rapport conformément à la norme NF 46-020
Compagnie & Siret :	AC Environnement (N° 441355914)	Nom :	MORA Denis
Nom :	PALLUEL Matthieu	Date du rapport :	04/05/2017
Accompagnateur :	D.JOUSSELIN (0 800 400 100)		A Riorges, le 04/05/2017
Date de repérage :	19/04/2017		
Le présent rapport est établi par une personne dont les compétences sont certifiées par ICERT CERTIFICATION Parc Edonia Bat G rue de la Terre

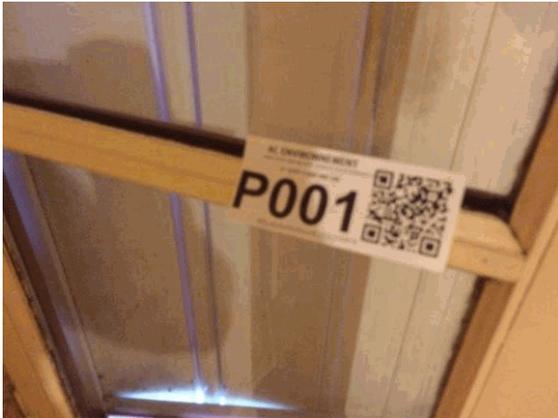
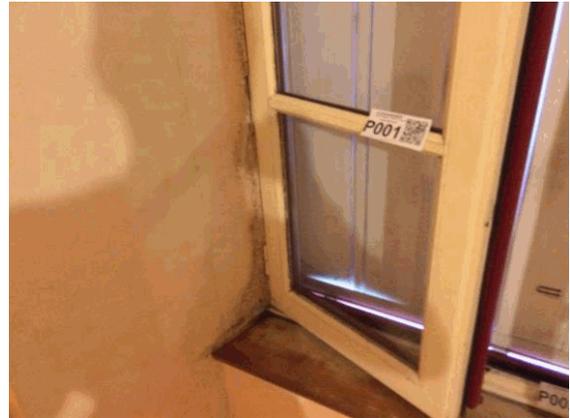
002LQ001036 n°1 - 1 (P1)

Fraction Analysée	Technique analytique et date d'analyse	Résultat	Type d'amiante	Nb de préparations
▶ Matériau mou rouge	META le 03/05/2017	Amiante non détecté	---	1

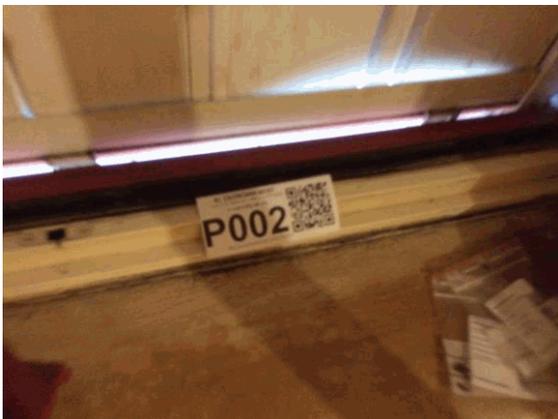
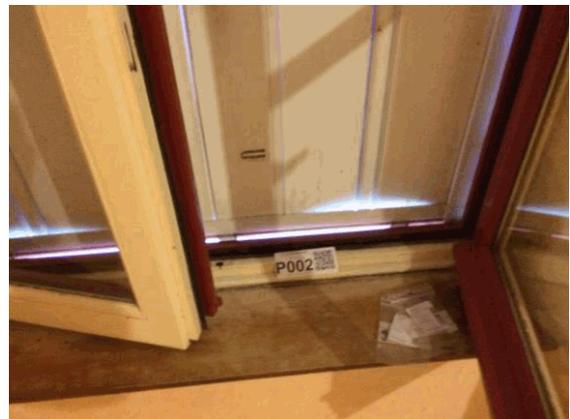
002LQ001036 n°2 - 1 (P2)

Plan	Localisation	Composant	Partie composant	Descriptif de l'action menée				Laboratoire			Conclusion
				Réf action	Observation	Précision loc.	Ref photo	Ref Prél.	Descriptif	Résultat	
Appartement n°2	Vol 3 (Séjour / Cuisine)	Menuiseries	Mastic vitrier	P1	Réalisation d'un prélèvement	Menuiseries bois	002LQ0010 36 n°1 - 1 - 002LQ0010 36 n°1 - 2	P1	Matériau mou rouge	Négatif	Négatif sur analyse
Appartement n°2	Vol 3 (Séjour / Cuisine) - Vol 4 (SDB/WC) - Vol 5 (Chambre)	Menuiseries	Mastic vitrier	P1 - S1 - S2	Sondage et extension de la zone homogène du prélèvement P1	Menuiseries bois	002LQ0010 36 n°1 - 1 - 002LQ0010 36 n°1 - 2	P1	Matériau mou rouge	Négatif	Négatif sur analyse
Appartement n°2	Vol 3 (Séjour / Cuisine)	Menuiseries	Joints d'étanchéité	P2	Réalisation d'un prélèvement	Menuiseries bois	002LQ0010 36 n°2 - 1 - 002LQ0010 36 n°2 - 2	P2	Matériau souple noir	Négatif	Négatif sur analyse
Appartement n°2	Vol 3 (Séjour / Cuisine) - Vol 4 (SDB/WC) - Vol 5 (Chambre)	Menuiseries	Joints d'étanchéité	P2 - S3 - S4	Sondage et extension de la zone homogène du prélèvement P2	Menuiseries bois	002LQ0010 36 n°2 - 1 - 002LQ0010 36 n°2 - 2	P2	Matériau souple noir	Négatif	Négatif sur analyse

Fraction Analysée	Technique analytique et date d'analyse	Résultat	Type d'amiante	Nb de préparations
▶ Matériau souple noir	META le 03/05/2017	Amiante non détecté	---	1

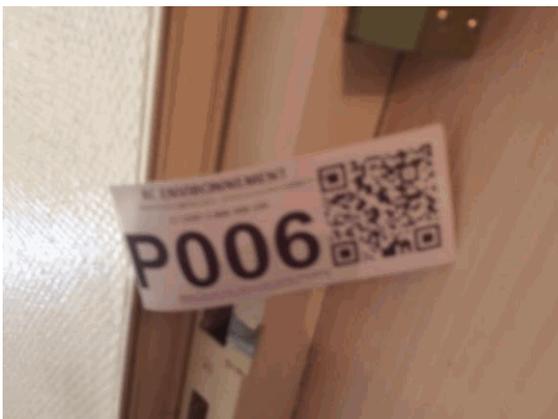
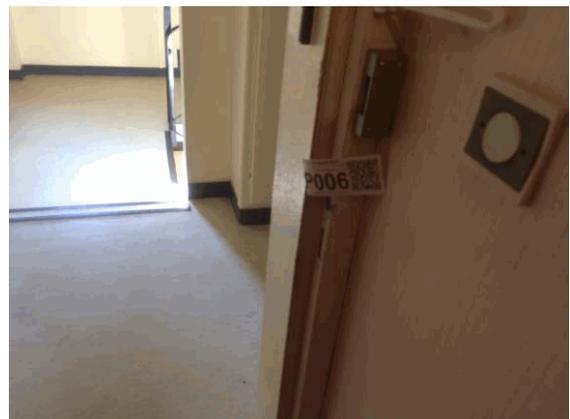
002LQ001036 n°6 - 1 (P6)

Appartement n°2	Vol 1 (Entrée)	Menuiseries	Joints d'étanchéité	P6	Réalisation d'un prélèvement	Porte d'entrée	002LQ0010 36 n°6 - 1 - 002LQ0010 36 n°6 - 2	P6	Matériau souple blanc + peinture non séparable	Négatif	Négatif sur analyse
Appartement n°2	Vol 1 (Entrée)	Cloisons légères ou préfabriquées	Jonction entre panneaux préfabriqués	P7	Réalisation d'un prélèvement	Cloisons plaques de plâtre pièces sèches	002LQ0010 36 n°7 - 1 - 002LQ0010 36 n°7 - 2	P7	Matériau plâtreux blanc + papier non séparable	Négatif	Négatif sur analyse
Appartement n°2	Vol 1 (Entrée) - Vol 5 (Chambre) - Vol 2 (Cellier) - Vol 3 (Séjour / Cuisine)	Cloisons légères ou préfabriquées	Jonction entre panneaux préfabriqués	P7 - S11 - S12 - S13	Sondage et extension de la zone homogène du prélèvement P7	Cloisons plaques de plâtre pièces sèches	002LQ0010 36 n°7 - 1 - 002LQ0010 36 n°7 - 2	P7	Matériau plâtreux blanc + papier non séparable	Négatif	Négatif sur analyse

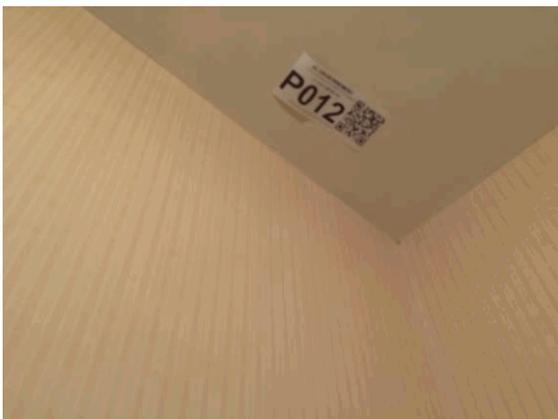
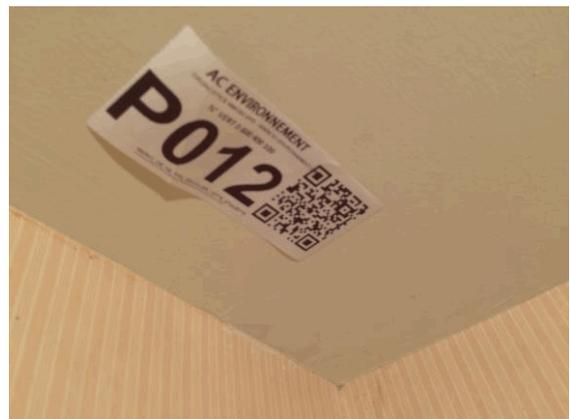
002LQ001036 n°12 - 1 (P12)

Appartement n°2	Vol 3 (Séjour / Cuisine)	Faux plafonds	Joints panneau / plaques	S18	Sondage et extension de la zone homogène du prélèvement P12	Plaques de plâtre pièces humides	002LQ0010 36 n°12 - 1 - 002LQ0010 36 n°12 - 2	P12	Matériau plâtreux blanc + peinture non séparable + papier non séparable	Négatif	Négatif sur analyse

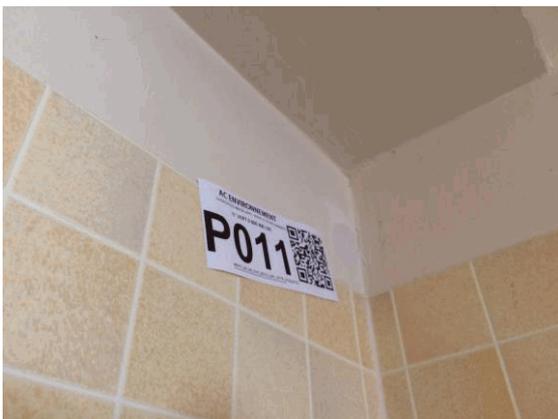
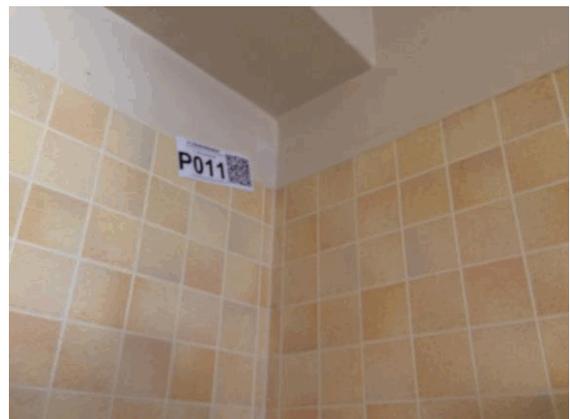
002LQ001036 n°11 - 1 (P11)

Appartement n°2	Vol 4 (SDB/WC)	Cloisons légères ou préfabriquées	Jonction entre panneaux préfabriqués	P11	Réalisation d'un prélèvement	Cloisons plaques de plâtre pièces humides	002LQ0010 36 n°11 - 1 - - 002LQ0010 36 n°11 - 2	P11	Matériau plâtreux blanc + peinture non séparable + papier non séparable	Négatif	Négatif sur analyse

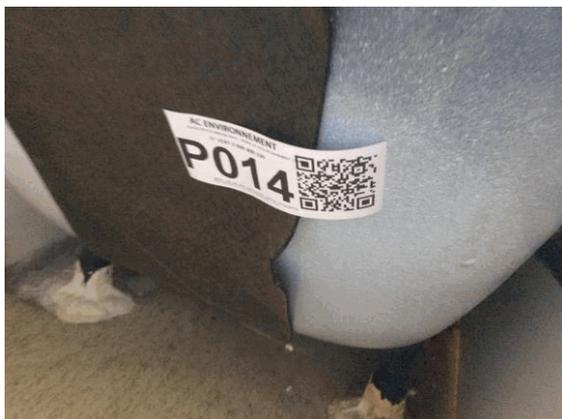
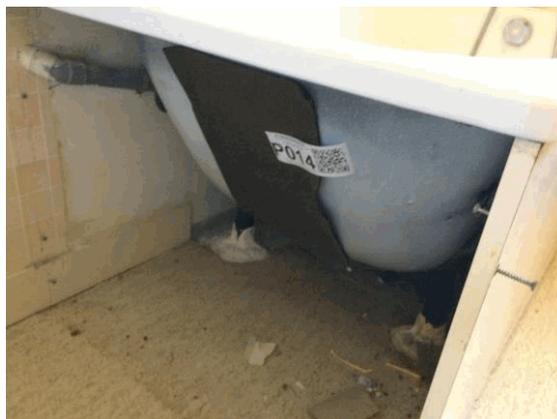
002LQ001036 n°14 - 1 (P14)

P14	Equipements divers et accessoires	Baignoire	Tampon bitumineux noir - -	Appartement n°2 - Vol 4 (SDB/WC)

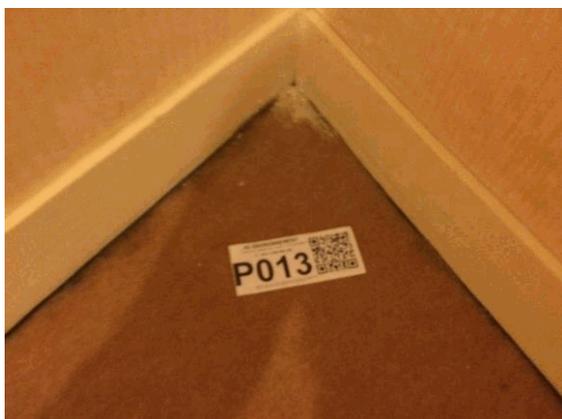
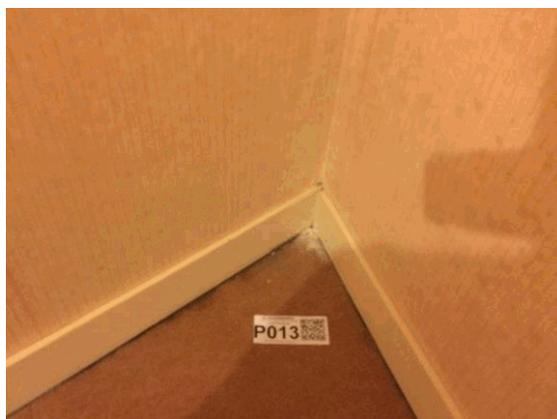
002LQ001036 n°13 - 1 (P13)

Appartement n°2	Vol 5 (Chambre)	Revêtement de sol	Moquettes avec sous-couche	P13	Réalisation d'un prélèvement	Moquette orange + colle jaune	002LQ0010 36 n°13 - 1 - - 002LQ0010 36 n°13 - 2	P13	Moquette marron + colle polymère jaune avec poussières	Négatif	Négatif sur analyse
