## Rapport de mission de repérage des matériaux et produits contenant de l'amiante avant travaux

Adresse :	RUE DE ST GERMAIN
CP - Ville :	53420 CHAILLAND
Référence client :	_0038000001_
Date du repérage :	29/03/2017
Désignation :	Bâtiment composé de 1 cage et de 2 étages

Repérage exhaustif de l'ensemble des matériaux susceptibles de contenir de l'amiante dans les parties communes du bâtiment.

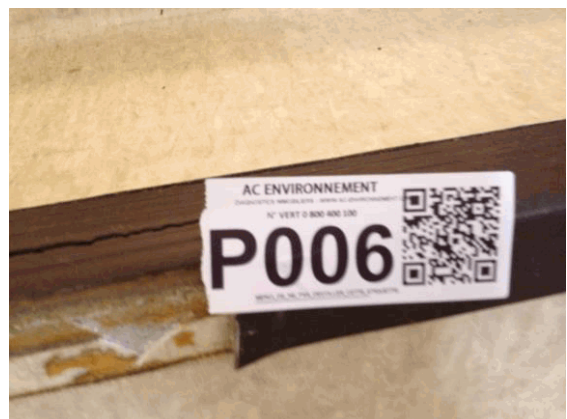
002HD001433 n°6 - 1 (P6)

PC Etages	Vol 3 (PC R+1) - Vol 4 (PC R+2)	Revêtement de sol	Nez de marche avec colle jaune	S8 - S9	Sondage et extension de la zone homogène du prélèvement P6		002HD0014 33 n°6 - 1	P6	Revêtement souple marron + colle polymère jaune non séparable + matériau blanc en vrac non séparable	Négatif	Négatif sur analyse
PC RDC	Vol 1 (PC RDC)	Revêtement de sol	Ragréage	P7	Réalisation d'un prélèvement		002HD0014 33 n°7 - 1 - 002HD0014 33 n°7 - 2	P7	Colle polymère jaune non séparable + ragréage gris	Négatif	Négatif sur analyse
PC Etages	Vol 3 (PC R+1) - Vol 4 (PC R+2)	Revêtement de sol	Ragréage	S11 - S12	Sondage et extension de la zone homogène du prélèvement P7		002HD0014 33 n°7 - 1 - 002HD0014 33 n°7 - 2	P7	Colle polymère jaune non séparable + ragréage gris	Négatif	Négatif sur analyse
PC Etages	Vol 3 (PC R+1)	Revêtement de sol	Chape maigre gaine technique	P9	Réalisation d'un prélèvement		002HD0014 33 n°9 - 1 - 002HD0014 33 n°9 - 2	P9	Matériau gris en vrac avec poussières + peinture non séparable	Négatif	Négatif sur analyse

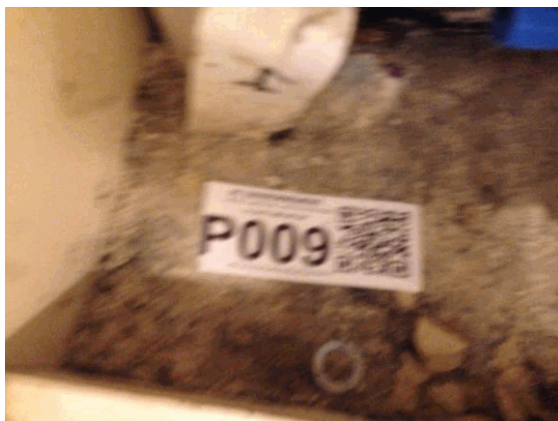
002HD001433 n°9 - 1 (P9)

PC Etages	Vol 4 (PC R+2)	Revêtement de sol	Chape maigre gaine technique	S13	Sondage et extension de la zone homogène du prélèvement P9		002HD0014 33 n°9 - 1 - 002HD0014 33 n°9 - 2	P9	Matériau gris en vrac avec poussières + peinture non séparable	Négatif	Négatif sur analyse

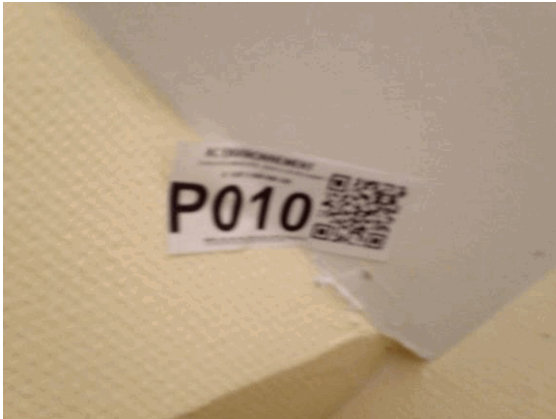
002HD001433 n°10 - 1 (P10)

PC Etages	Vol 4 (PC R+2)	Faux plafonds	Joints panneau / plaques	S15	Sondage et extension de la zone homogène du prélèvement P10	Plafond plaque plâtre	002HD0014 33 n°10 - 1 - 002HD0014 33 n°10 - 2	P10	Matériau plâtreux blanc en vrac non séparable + peinture avec couche en papier non séparable + matériau cartonné en vrac non séparable	Négatif	Négatif sur analyse

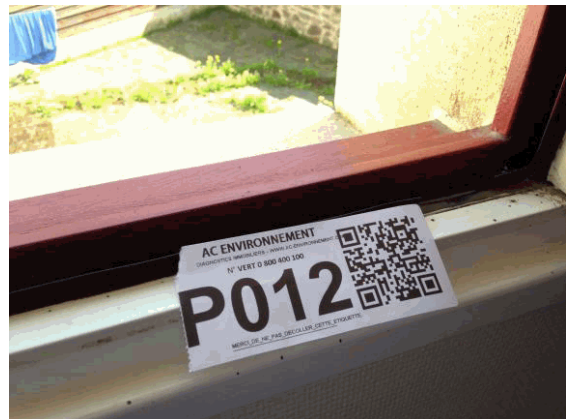
002HD001433 n°12 - 1 (P12)

PC Etages	Vol 3 (PC R+1)	Menuiseries	Joint souple noir	P12	Réalisation d'un prélèvement		002HD0014 33 n°12 - 1 - 002HD0014 33 n°12 - 2	P12	Matériau souple noir avec poussières	Négatif	Négatif sur analyse
PC RDC	Vol 1 (PC RDC)	Menuiseries	Joint souple noir	S16	Sondage et extension de la zone homogène du prélèvement P12		002HD0014 33 n°12 - 1 - 002HD0014 33 n°12 - 2	P12	Matériau souple noir avec poussières	Négatif	Négatif sur analyse
PC Etages	Vol 4 (PC R+2)	Menuiseries	velux	I1			I1 - 1				Pas d'accès aux joints. Velux verrouillé avec le dispositif de désenfumage

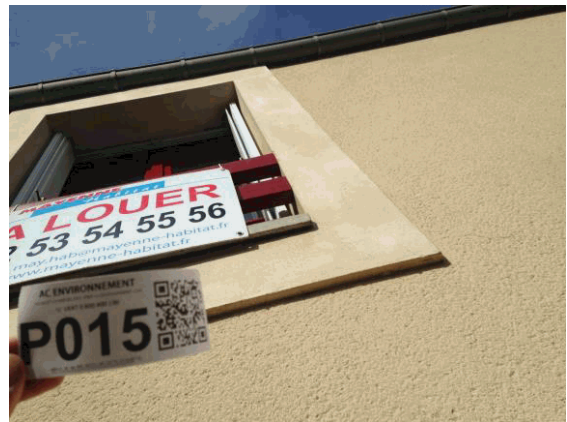
002HD001433 n°15 - 1 (P15)

Façade avant	Vol 7 (Façade avant)	Murs	Enduits projetés beiges lissés autour des menuiseries	P15	Réalisation d'un prélèvement		002HD0014 33 n°15 - 1	P15	Enduit beige en vrac avec poussières	Négatif	Négatif sur analyse
Façade avant	Vol 7 (Façade avant)	Murs	Enduits projetés beiges lissés autour des menuiseries	P15	Sondage et extension de la zone homogène du prélèvement P15		002HD0014 33 n°15 - 1	P15	Enduit beige en vrac avec poussières	Négatif	Négatif sur analyse
Façade gauche	Vol 8 (Façade gauche)	Murs	Enduits projetés beiges lissés autour des menuiseries	S18	Sondage et extension de la zone homogène du prélèvement P15		002HD0014 33 n°15 - 1	P15	Enduit beige en vrac avec poussières	Négatif	Négatif sur analyse

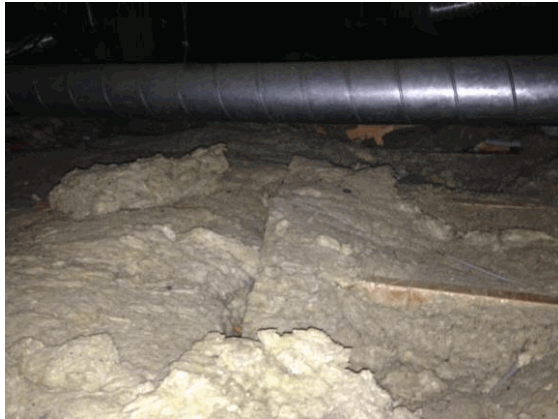
Référence	Localisation	Action
002HD001433 n°13 - 1 (P13)	Combles - Vol 5 (combles)	Prélevement négatif
