Rapport de mission de repérage des matériaux et produits contenant de l'amiante avant travaux

Adresse :	RESIDENCE ST-GERVAIS
CP - Ville :	53360 QUELAINES SAINT GAULT
Référence client :	_0038100001_
Date du repérage :	28/03/2017
Désignation :	Bâtiment composé de 1 cage et de 2 étages

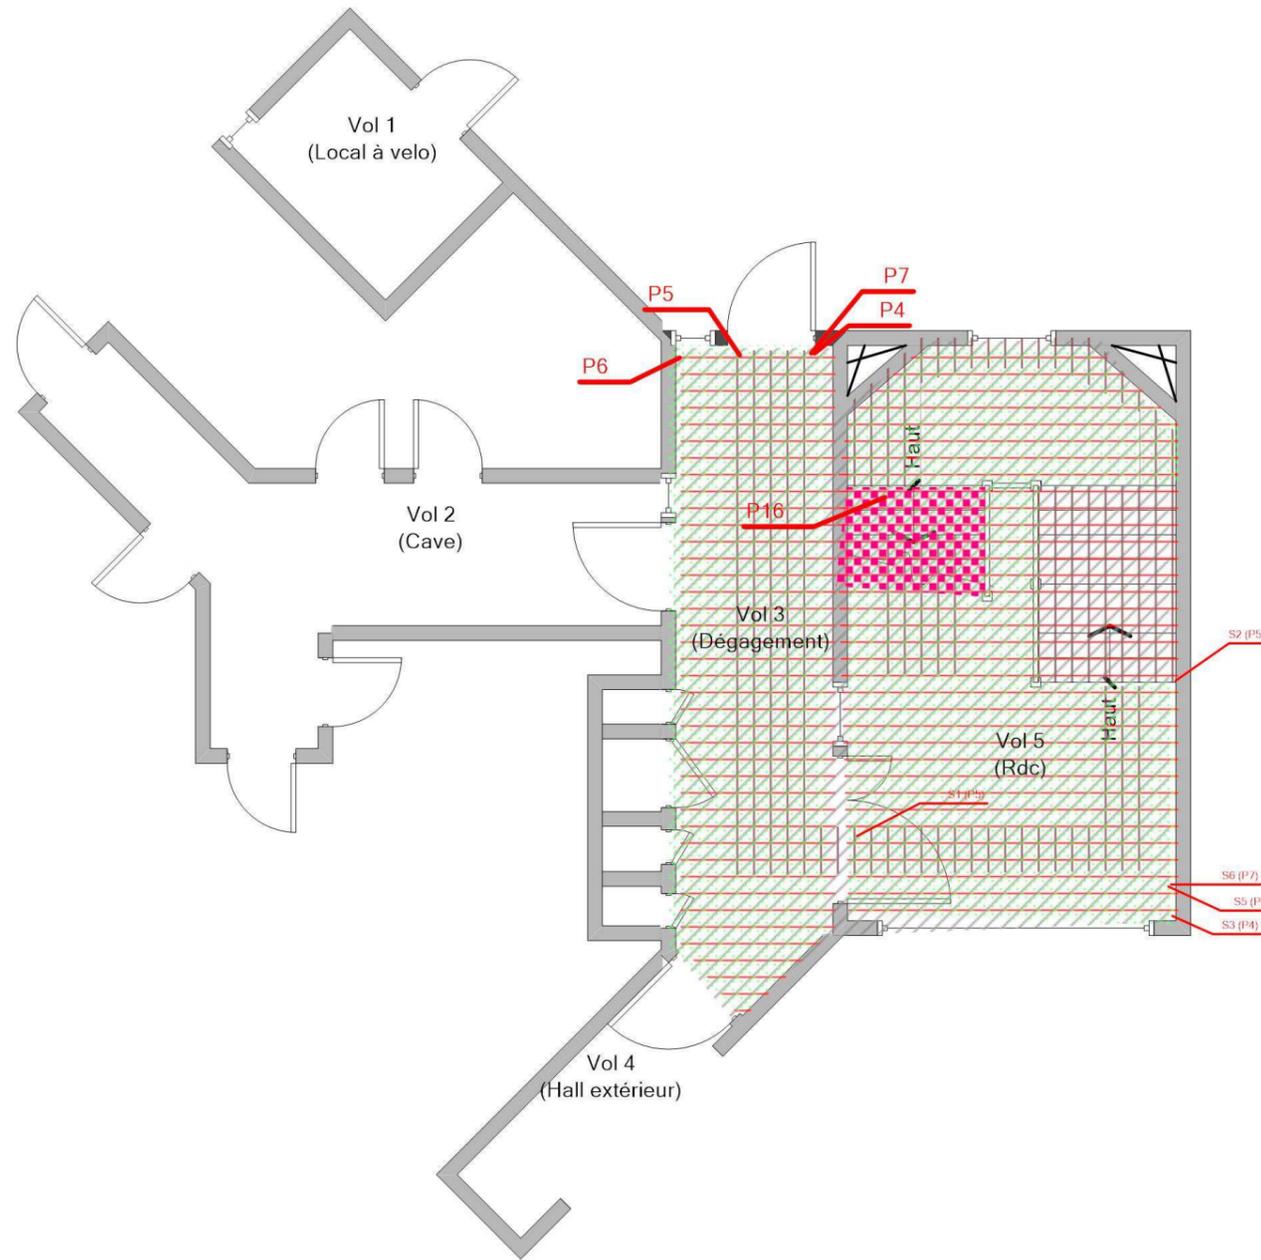
RDC - MPCA TOUTES CATÉGORIES CONFONDUES

P5 : Dalles plastiques marrons avec colles noires
	P6 : Dalles plastiques beiges avec colles noires
	P7 : Colles de revêtement de sol noires avec ragréage
	P16 : sous-face descalier
	P4 : Ragréage avec colles noires

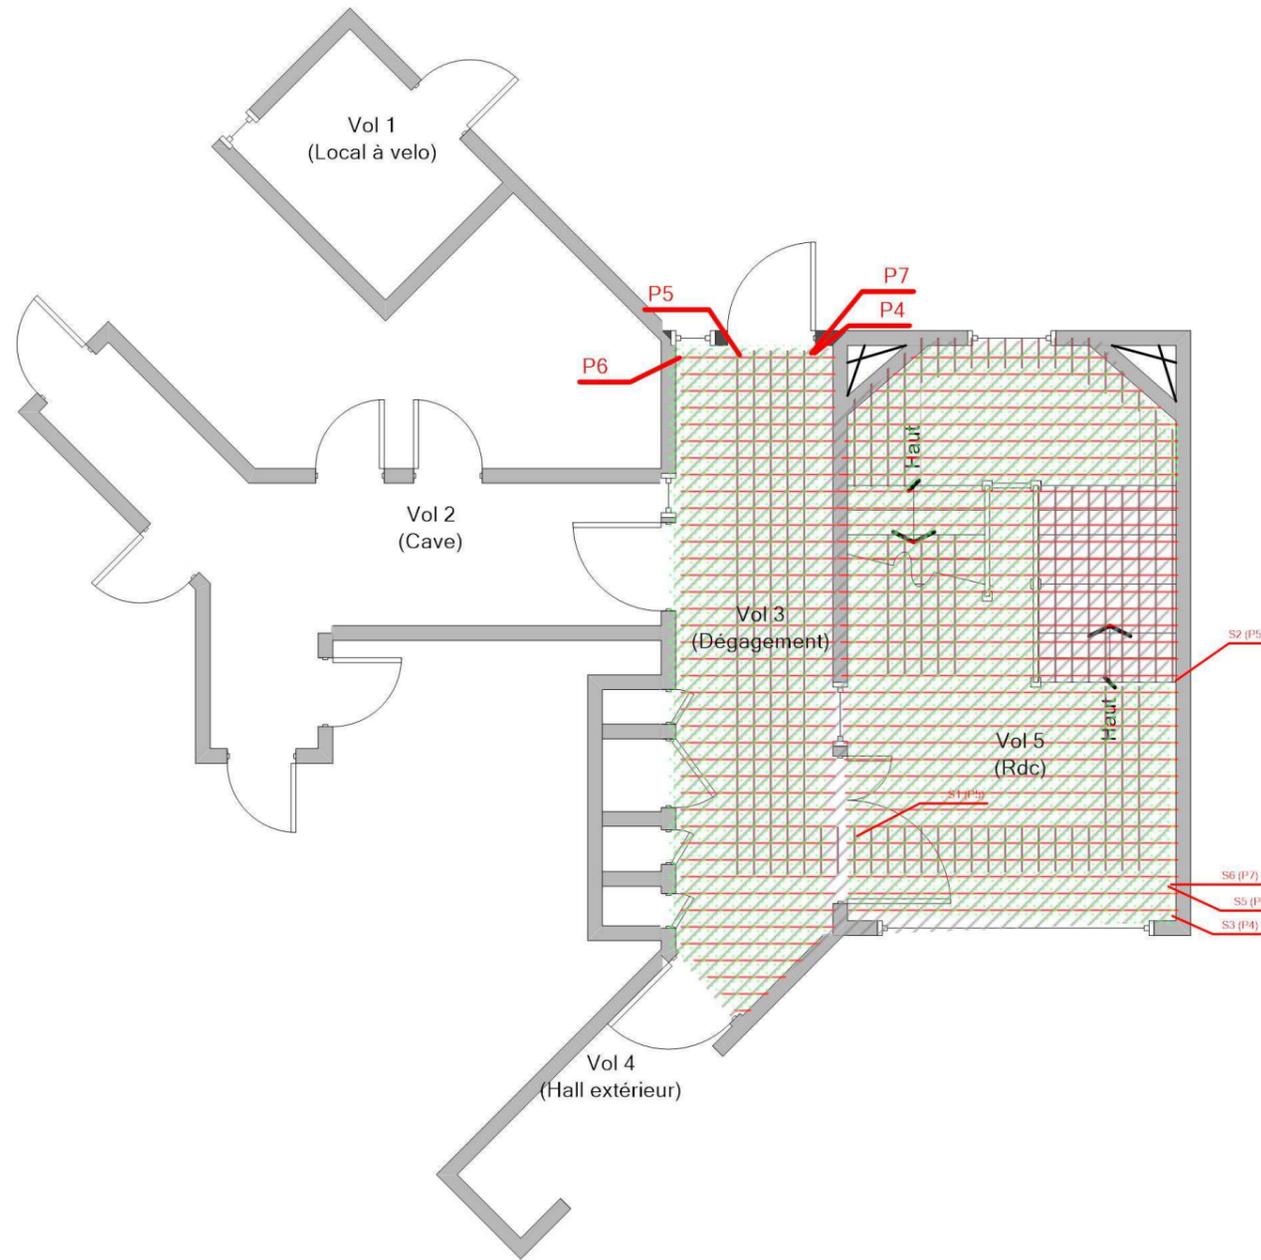
RDC - MPCA REVÊTEMENT DE SOL

P5 : Dalles plastiques marrons avec colles noires
	P6 : Dalles plastiques beiges avec colles noires
	P7 : Colles de revêtement de sol noires avec ragréage
	P4 : Ragréage avec colles noires

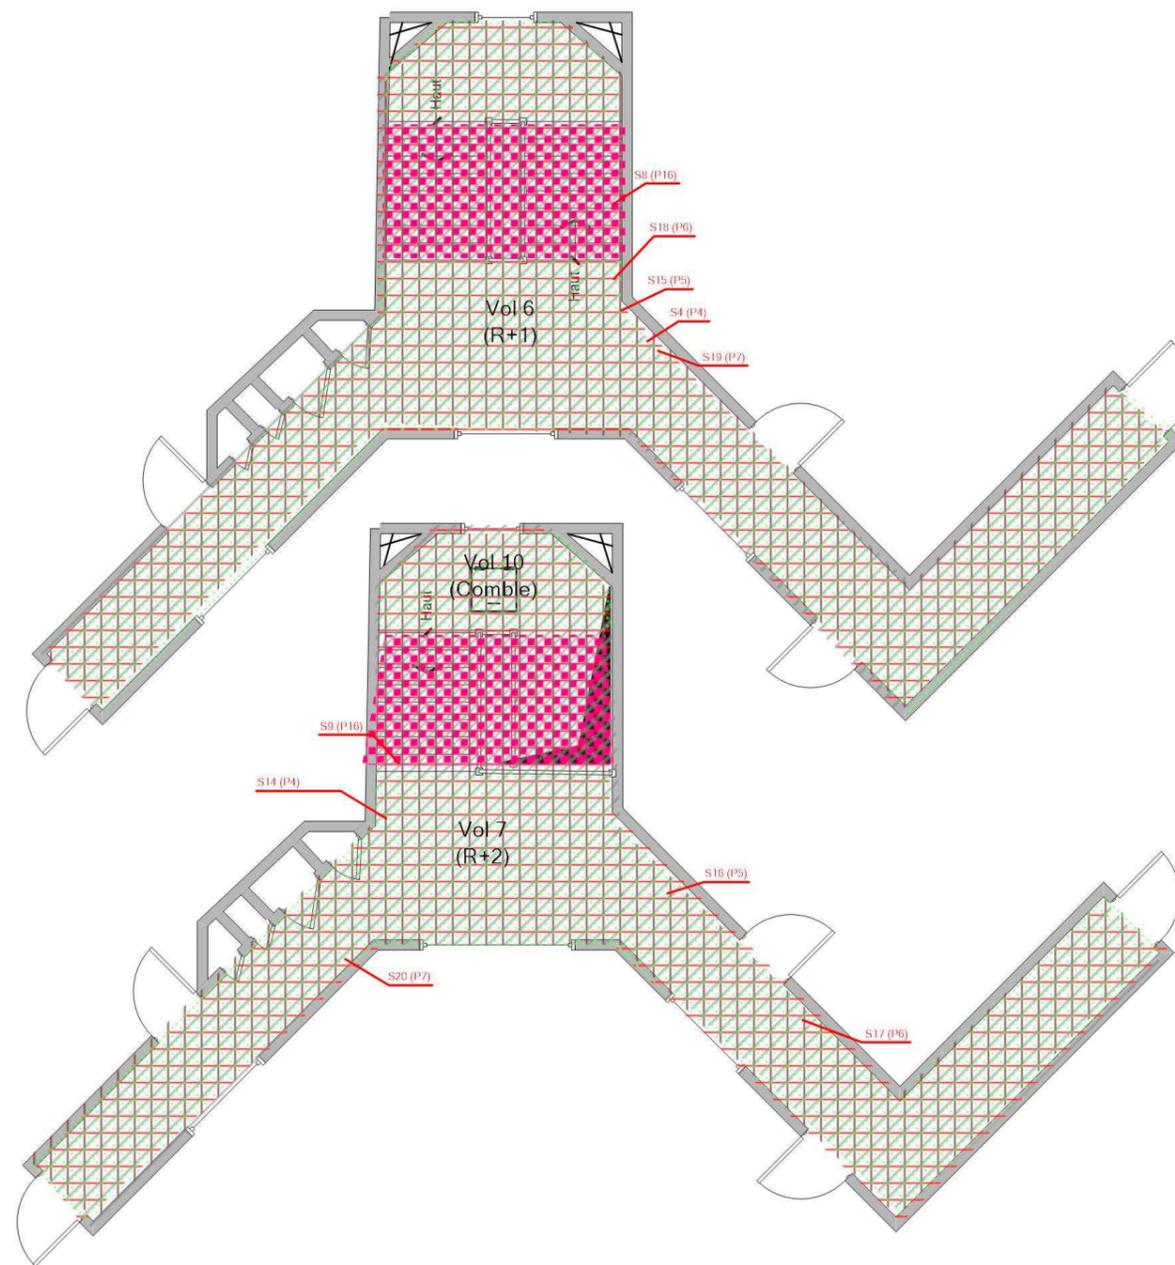
ETAGES - MPCA TOUTES CATÉGORIES CONFONDUES

P5 : Dalles plastiques marrons avec colles noires
	P6 : Dalles plastiques beiges avec colles noires
	P7 : Colles de revêtement de sol noires avec ragréage
	P16 : sous-face descalier
	P4 : Ragréage avec colles noires

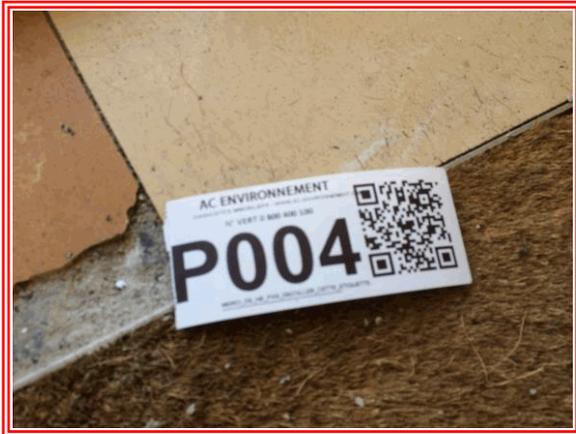
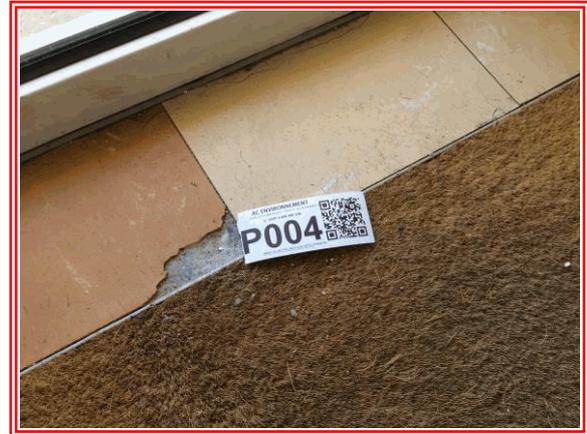
002OY000471 n°4 - 1 (P4)

Localisation	Catégorie	Composant	Partie de composant	Sur avis / réf pré.
Vol 3 (Dégagement)	Revêtement de sol	Revêtement de sol	Ragréage	P4
Vol 5 (Rdc)	Revêtement de sol	Revêtement de sol	Ragréage	P4
Vol 6 (R+1)	Revêtement de sol	Revêtement de sol	Ragréage	P4
Vol 7 (R+2)	Revêtement de sol	Revêtement de sol	Ragréage	P4
Vol 3 (Dégagement)	Revêtement de sol	Revêtement de sol	Dalles plastiques	P5
Vol 5 (Rdc)	Revêtement de sol	Revêtement de sol	Dalles plastiques	P5
Vol 6 (R+1)	Revêtement de sol	Revêtement de sol	Dalles plastiques	P5
Vol 7 (R+2)	Revêtement de sol	Revêtement de sol	Dalles plastiques	P5
Vol 3 (Dégagement)	Revêtement de sol	Revêtement de sol	Dalles plastiques	P6
Vol 5 (Rdc)	Revêtement de sol	Revêtement de sol	Dalles plastiques	P6
Vol 7 (R+2)	Revêtement de sol	Revêtement de sol	Dalles plastiques	P6
Vol 6 (R+1)	Revêtement de sol	Revêtement de sol	Dalles plastiques	P6
Vol 3 (Dégagement)	Revêtement de sol	Revêtement de sol	Colles de revêtement de sol	P7

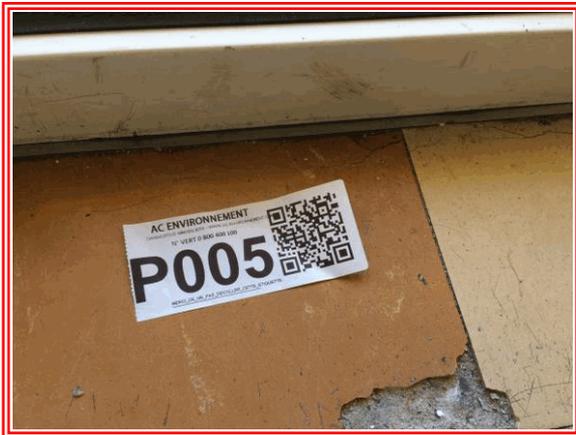
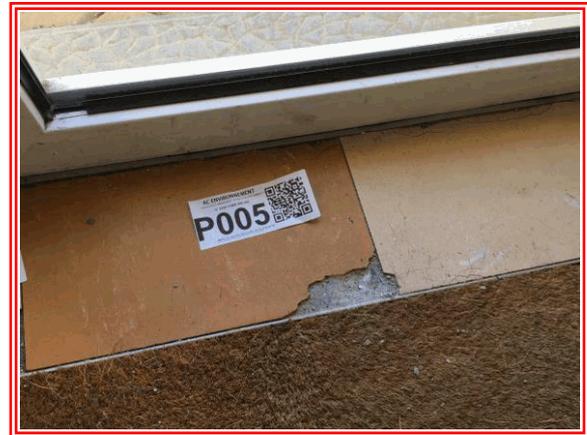
002OY000471 n°5 - 1 (P5)

RDC	Vol 5 (Rdc)	Revêtement de sol	Dalles plastiques	S1 (P5)	Sondage et extension de la zone homogène du prélèvement P5	Orange	002OY000 471 n°5 - 1 - 002OY000 471 n°5 - 2	P5	Dalle dure cassante marron + colle bitumineuse noire	Positif	Présence sur analyse
RDC	Vol 5 (Rdc)	Revêtement de sol	Dalles plastiques	S2 (P5)	Sondage et extension de la zone homogène du prélèvement P5	Orange	002OY000 471 n°5 - 1 - 002OY000 471 n°5 - 2	P5	Dalle dure cassante marron + colle bitumineuse noire	Positif	Présence sur analyse
Etages	Vol 6 (R+1)	Revêtement de sol	Dalles plastiques	S15 (P5)	Sondage et extension de la zone homogène du prélèvement P5	Orange	002OY000 471 n°5 - 1 - 002OY000 471 n°5 - 2	P5	Dalle dure cassante marron + colle bitumineuse noire	Positif	Présence sur analyse
Etages	Vol 7 (R+2)	Revêtement de sol	Dalles plastiques	S16 (P5)	Sondage et extension de la zone homogène du prélèvement P5	Orange	002OY000 471 n°5 - 1 - 002OY000 471 n°5 - 2	P5	Dalle dure cassante marron + colle bitumineuse noire	Positif	Présence sur analyse

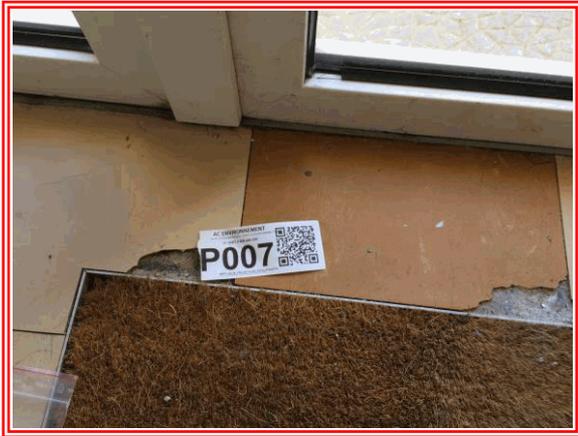
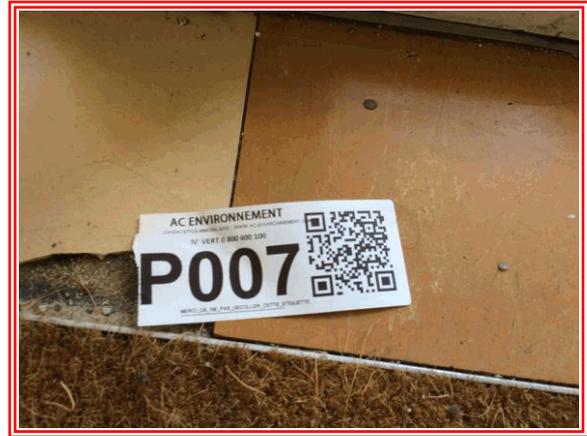
002OY000471 n°7 - 2 (P7)

Vol 5 (Rdc)	Revêtement de sol	Revêtement de sol	Colles de revêtement de sol	P7
Vol 6 (R+1)	Revêtement de sol	Revêtement de sol	Colles de revêtement de sol	P7
Vol 7 (R+2)	Revêtement de sol	Revêtement de sol	Colles de revêtement de sol	P7
Vol 5 (Rdc)	Plafond et faux-plafonds	Plafonds	sous-face d'escalier	P16
Vol 6 (R+1)	Plafond et faux-plafonds	Plafonds	sous-face d'escalier	P16
Vol 7 (R+2)	Plafond et faux-plafonds	Plafonds	sous-face d'escalier	P16
