Rapport de mission de repérage des matériaux et produits contenant de l'amiante avant travaux

Adresse :	1 RUE FLANDRES DUNKERQUE - RUE FLANDRES DUNKERQUE
CP - Ville :	53200 CHATEAU GONTIER
Référence client :	_00382000030000100070_
Date du repérage :	23/05/2017
Désignation :	Appartement n° 70 de type 4 situé au 01 er étage

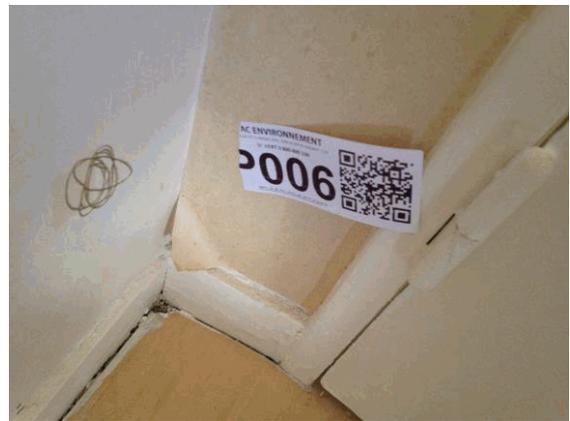
002HD001511 n°6 - 1 (P6)

Appartement n°70	Vol 4 (Séjour)	Murs et cloisons	Enduit plâtre (Porteur pièces sèches)	P6	Réalisation d'un prélèvement		002HD0015 11 n°6 - 1	P6	Enduit plâtreux blanc en vrac + peinture non séparable + matériau gris en faible quantité non séparable	Négatif	Négatif sur analyse
Appartement n°70	Vol 9 (Entrée) - Vol 5 (Chambre 1)	Murs et cloisons	Enduit plâtre (Porteur pièces sèches)	S10 - S11	Sondage et extension de la zone homogène du prélèvement P6		002HD0015 11 n°6 - 1	P6	Enduit plâtreux blanc en vrac + peinture non séparable + matériau gris en faible quantité non séparable	Négatif	Négatif sur analyse
Appartement n°70	Vol 8 (Dégagement)	Cloisons légères ou préfabriquées	Cloison et doublage plaque plâtre pièces sèches	P10	Réalisation d'un prélèvement		002HD0015 11 n°10 - 1 - - 002HD0015 11 n°10 - 2	P10	Matériau plâtreux blanc en vrac + peinture non séparable + carton non séparable + papier non séparable	Négatif	Négatif sur analyse

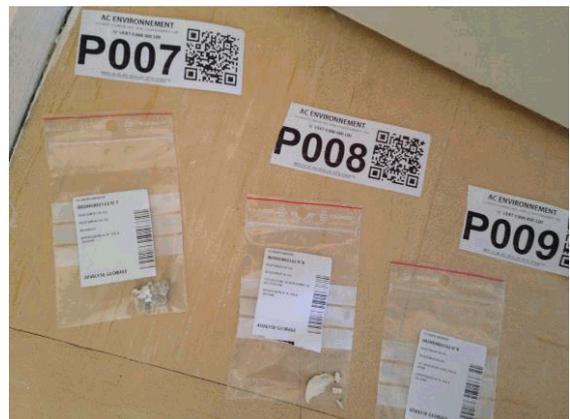
002HD001511 n°8 - 1 (P8)

Appartement n°70	Vol 9 (Entrée)	Revêtement de sol	Colles jaune de revêtement de sol d'origine	S13	Sondage et extension de la zone homogène du prélèvement P8		002HD0015 11 n°8 - 1	P8	Colle polymère jaune non séparable + ragréage blanc avec couche en papier + sous couche de ragréage blanche non séparable	Négatif	Négatif sur analyse
Appartement n°70	Vol 4 (Séjour)	Revêtement de sol	Lés 30X30 Beiges avec colle jaune	P9	Réalisation d'un prélèvement		002HD0015 11 n°9 - 1 - 002HD0015 11 n°9 - 2	P9	Revêtement souple beige + colle polymère jaune + peinture non séparable	Négatif	Négatif sur analyse
Appartement n°70	Vol 9 (Entrée)	Revêtement de sol	Lés 30X30 Beiges avec colle jaune	S12	Sondage et extension de la zone homogène du prélèvement P9		002HD0015 11 n°9 - 1 - 002HD0015 11 n°9 - 2	P9	Revêtement souple beige + colle polymère jaune + peinture non séparable	Négatif	Négatif sur analyse

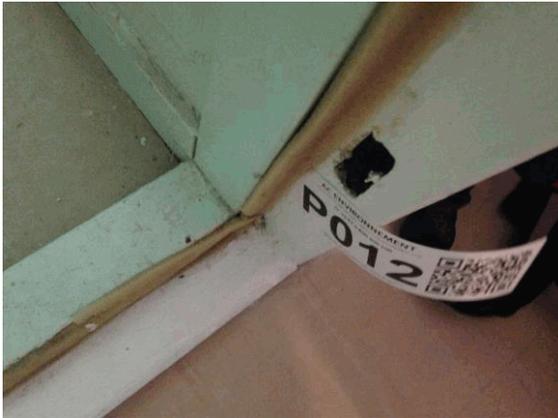
002HD001511 n°12 - 1 (P12)

Plan	Localisation	Composant	Partie composant	Descriptif de l'action menée				Laboratoire			Conclusion
				Réf action	Observation	Précision loc.	Ref photo	Ref Prél.	Descriptif	Résultat	
Appartement n°70	Vol 1 (Cuisine)	Menuiseries	Ensemble des joints	P11	Réalisation d'un prélèvement		002HD0015 11 n°11 - 1 - 002HD0015 11 n°11 - 2	P11	Matériau souple noir + peinture en faible quantité non séparable	Négatif	Négatif sur analyse
Appartement n°70	Vol 4 (Séjour) - Vol 5 (Chambre 1) - Vol 6 (Chambre 2) - Vol 7 (Chambre 3)	Menuiseries	Ensemble des joints	S24 - S25 - S26 - S27 - S28	Sondage et extension de la zone homogène du prélèvement P11		002HD0015 11 n°11 - 1 - 002HD0015 11 n°11 - 2	P11	Matériau souple noir + peinture en faible quantité non séparable	Négatif	Négatif sur analyse
Appartement n°70	Vol 9 (Entrée)	Porte d'entrée	Joint d'étanchéité noir	P12	Réalisation d'un prélèvement		002HD0015 11 n°12 - 1 - 002HD0015 11 n°12 - 2	P12 Phase 1	Matériau souple noir	Négatif	Négatif sur analyse

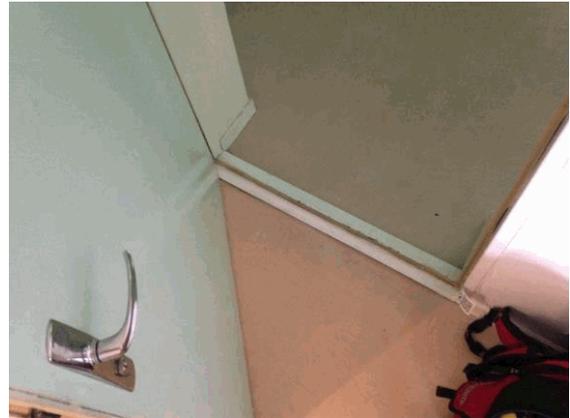
002HD001511 n°12 - 2 (P12)

Appartement n°70	Vol 9 (Entrée)	Porte d'entrée	Joint d'étanchéité noir	P12	Réalisation d'un prélèvement		002HD0015 11 n°12 - 1 - 002HD0015 11 n°12 - 2	P12 Phase 2	Peinture	Négatif	Négatif sur analyse

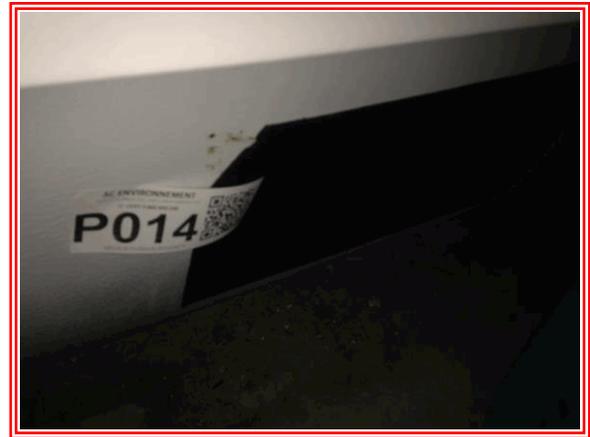
002HD001511 n°14 - 1 (P14)

Localisation	Catégorie	Composant	Partie de composant	Sur avis / réf pré.
Vol 3 (SDB)	Equipements divers et accessoires	Baignoire	Tampon bitumineux	P14

P14	Equipements divers et accessoires	Baignoire	Tampon bitumineux noir + peinture en faible quantité non séparable - -	Appartement n°70 - Vol 3 (SDB)	
P15	Revêtement de mur	Revêtement de mur	Colle beige avec couche cartonnée + couche plâtruse blanche non séparable - -	Appartement n°70 - Vol 3 (SDB)	
P16	Revêtement de sol	Revêtement de sol	Revêtement souple gris + colle polymère jaune + sous couche de ragréage blanche non séparable - -	Appartement n°70 - Vol 3 (SDB)	
P17	Revêtement de sol	Revêtement de sol	Moquette marron + colle polymère jaune non séparable + ragréage gris en faible quantité non séparable - -	Appartement n°70 - Vol 8 (Dégagement)	
P18	Revêtement de sol	Revêtement de sol	Colle polymère jaune avec fibres + ragréage gris en vrac non séparable + peinture en faible quantité non séparable - -	Appartement n°70 - Vol 8 (Dégagement)	
P19	Revêtement de sol	Revêtement de sol	Colle polymère jaune non séparable + ragréage gris + ragréage rose + peinture non séparable - -	Appartement n°70 - Vol 1 (Cuisine)

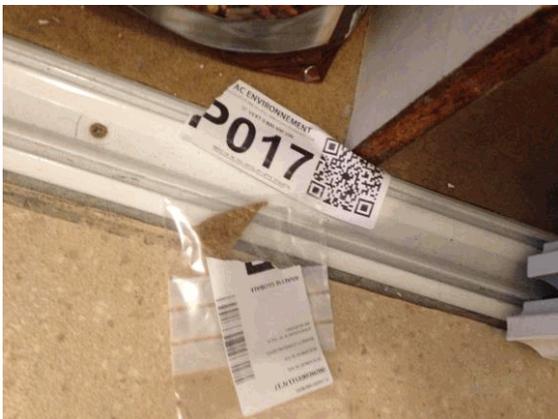
002HD001511 n°17 - 1 (P17)

Appartement n°70	Vol 8 (Dégagement)	Revêtement de sol	Moquettes fibreuse verte	P17	Sondage et extension de la zone homogène du prélèvement P17		002HD0015 11 n°17 - 1 - 002HD0015 11 n°17 - 2	P17	Moquette marron + colle polymère jaune non séparable + ragréage gris en faible quantité non séparable	Négatif	Négatif sur analyse
Appartement n°70	Vol 8 (Dégagement)	Revêtement de sol	Colles jaunes de revêtement de sol d'origine	P18	Réalisation d'un prélèvement		002HD0015 11 n°18 - 1 - 002HD0015 11 n°18 - 2	P18	Colle polymère jaune avec fibres + ragréage gris en vrac non séparable + peinture en faible quantité non séparable	Négatif	Négatif sur analyse
Appartement n°70	Vol 7 (Chambre 3) - Vol 6 (Chambre 2) - Vol 5 (Chambre 1)	Revêtement de sol	Colles jaunes de revêtement de sol d'origine	S34 - S35 - S36	Sondage et extension de la zone homogène du prélèvement P18		002HD0015 11 n°18 - 1 - 002HD0015 11 n°18 - 2	P18	Colle polymère jaune avec fibres + ragréage gris en vrac non séparable + peinture en faible quantité non séparable	Négatif	Négatif sur analyse

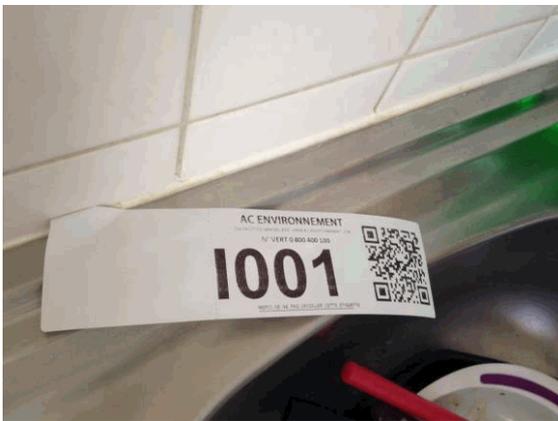
Appartement n°70	Vol 1 (Cuisine)	Evier	Mastic étanchéité	I1			I1 - 1				Aucun prélèvement réalisé à la demande du client sur l'ensemble des mastics des appareils sanitaires et équipements divers
Appartement n°70	Vol 5 (Chambre 1)	Radiateurs	Joints	I2			I2 - 1				Aucun prélèvement réalisé à la demande du client
Appartement n°70	Vol 6 (Chambre 2)	Radiateurs	Joints	I2			I2 - 1				Aucun prélèvement réalisé à la demande du client
