Rapport de mission de repérage des matériaux et produits contenant de l'amiante avant travaux

Adresse :	1 RUE FLANDRES DUNKERQUE - RUE FLANDRES DUNKERQUE
CP - Ville :	53200 CHATEAU GONTIER
Référence client :	_00382000030000100073_
Date du repérage :	12/01/2017
Désignation :	Appartement n° 73 de type 3 situé au 02 ème étage

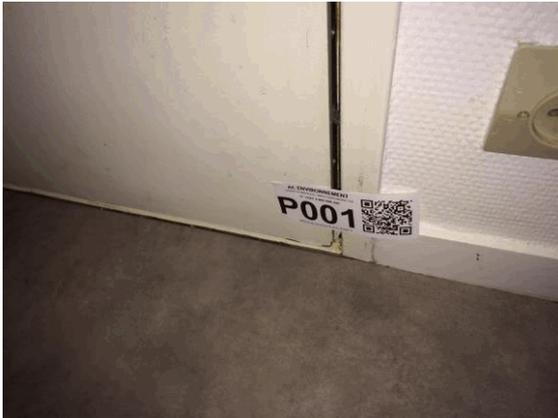
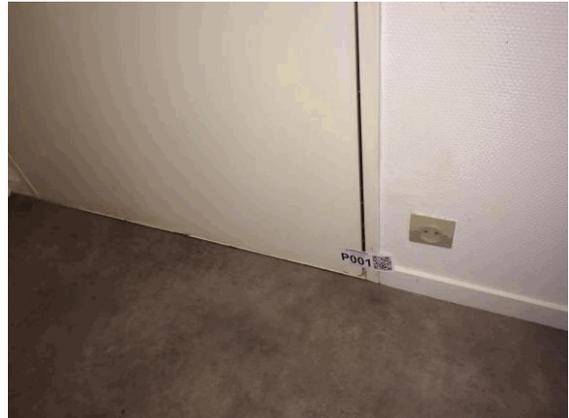
002OY000333 n°1 - 1 (P1)

Fraction Analysée	Technique analytique et date d'analyse	Résultat	Type d'amiante	Nb de préparations
▶ Matériau souple noir avec poussières + peinture en faible quantité non séparable	META le 18/01/2017	Amiante non détecté	---	1

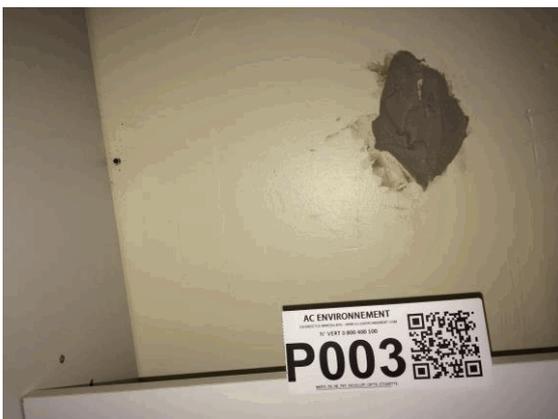
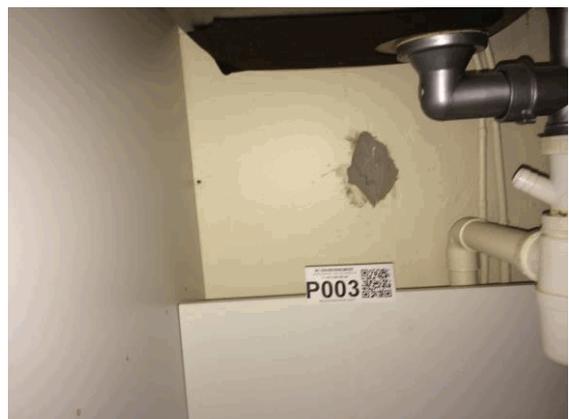
002OY000333 n°3 - 1 (P3)

Appartement n°73	Vol 2 (Cuisine)	Murs et cloisons	Enduit plâtre	P3	Réalisation d'un prélèvement	porteur pièces humides	002OY000 333 n°3 - 1 - 002OY000 333 n°3 - 2	P3	Enduit plâtreux blanc + peinture	Négatif	Négatif sur analyse

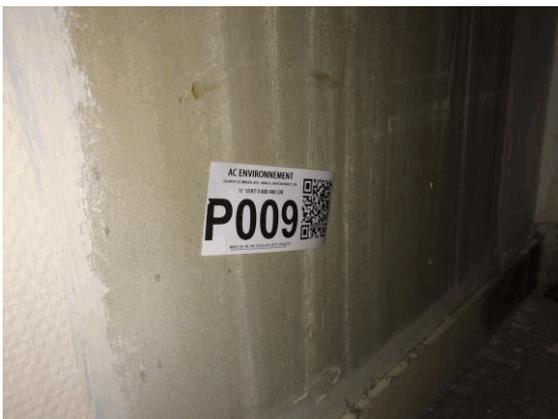
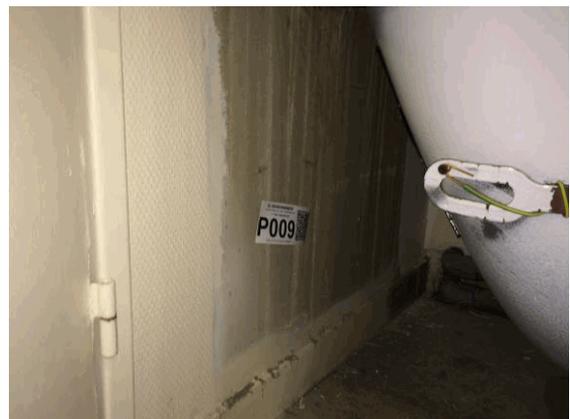
002OY000333 n°9 - 1 (P9)

Appartement n°73	Vol 4 (SDB)	Murs et cloisons	Jonction entre panneaux préfabriqués	P9	Réalisation d'un prélèvement	cloisons placoplatre pièces humides	002OY000 333 n°9 - 1 - 002OY000 333 n°9 - 2	P9	Matériau plâtreux blanc + peinture + papier non séparable	Négatif	Négatif sur analyse
Appartement n°73	Vol 5 (W.C) - Vol 2 (Cuisine)	Murs et cloisons	Jonction entre panneaux préfabriqués	S14 - S15	Sondage et extension de la zone homogène du prélèvement P9	cloisons placoplatre pièces humides	002OY000 333 n°9 - 1 - 002OY000 333 n°9 - 2	P9	Matériau plâtreux blanc + peinture + papier non séparable	Négatif	Négatif sur analyse
Appartement n°73	Vol 3 (Séjour)	Menuiseries	menuiseries pvc4/16/4	I3			I3 - 1				Aucun prélèvement réalisé à la demande du client sur les menuiseries PVC
Appartement n°73	Vol 2 (Cuisine)	Menuiseries	menuiseries pvc4/16/4	I3			I3 - 1				Aucun prélèvement réalisé à la demande du client sur les menuiseries PVC

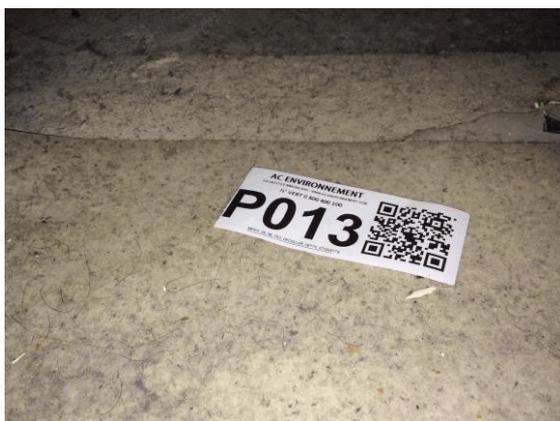
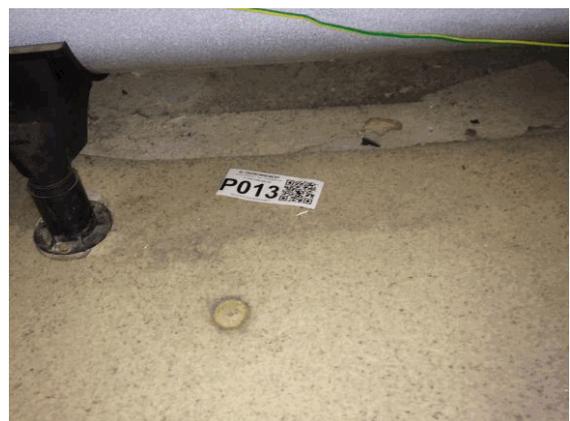
002OY000333 n°13 - 1 (P13)

Appartement n°73	Vol 5 (W.C) - Vol 2 (Cuisine)	Revêtement de sol	Ragréage	S24 - S25	Sondage et extension de la zone homogène du prélèvement P13	gris pièces humides	002OY000 333 n°13 - 1 - 002OY000 333 n°13 - 2	P13	Colle polymère jaune non séparable + ragréage rose + ragréage gris + sous couche de ragréage grise hétérogène non séparable	Négatif	Négatif sur analyse
Appartement n°73	Vol 7 (Chambre 1)	Revêtement de sol	Colles de revêtement de sol	P14	Réalisation d'un prélèvement	résidus colle jaune fibreuse de revêtement d'origine chambres	002OY000 333 n°14 - 1 - 002OY000 333 n°14 - 2	P14	Colle polymère jaune non séparable + ragréage gris + ragréage rose + sous couche de ragréage blanche non séparable + peintures multiples	Négatif	Négatif sur analyse

P13	Revêtement de sol	Revêtement de sol	Colle polymère jaune non séparable + ragréage rose + ragréage gris + sous couche de ragréage grise hétérogène non séparable - gris pièces humides -	Appartement n°73 - Vol 4 (SDB)	
P14	Revêtement de sol	Revêtement de sol	Colle polymère jaune non séparable + ragréage gris + ragréage rose + sous couche de ragréage blanche non séparable + peintures multiples - résidus colle jaune fibreuse de revêtement d'origine chambres -	Appartement n°73 - Vol 7 (Chambre 1)	
P15	Revêtement de sol	Revêtement de sol	Colle polymère jaune avec couche en mousse non séparable + ragréage rose + ragréage gris + sous couche de ragréage blanche non séparable + peinture non séparable - résidus colle jaune de revêtement d'origine pièces humides -	Appartement n°73 - Vol 4 (SDB)	
P16	Revêtement de sol	Revêtement de sol	Colle polymère jaune non séparable + ragréage gris + ragréage rose + sous couche de ragréage blanche non séparable + peinture - résidus colle jaune de revêtement d'origine pièces sèches -	Appartement n°73 - Vol 6 (Dégagement)

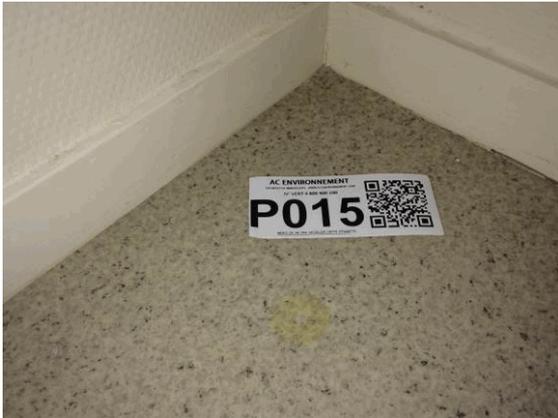
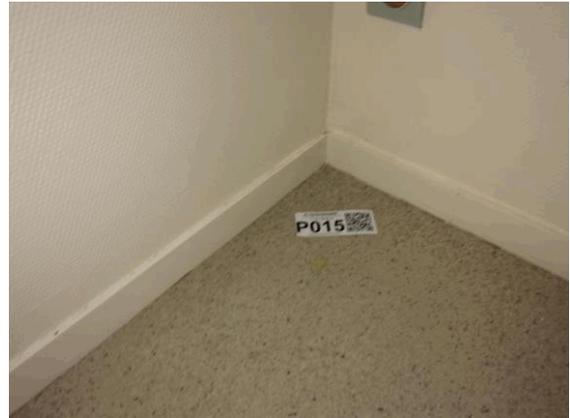
002OY000333 n°15 - 1 (P15)

Appartement n°73	Vol 2 (Cuisine) - Vol 5 (W.C)	Revêtement de sol	Colles de revêtement de sol	S17 - S18	Sondage et extension de la zone homogène du prélèvement P15	résidus colle jaune de revêtement d'origine pièces humides	002OY000 333 n°15 - 1 - 002OY000 333 n°15 - 2	P15	Colle polymère jaune avec couche en mousse non séparable + ragréage rose + ragréage gris + sous couche de ragréage blanche non séparable + peinture non séparable	Négatif	Négatif sur analyse
Appartement n°73	Vol 6 (Dégagement)	Revêtement de sol	Colles de revêtement de sol	P16	Réalisation d'un prélèvement	résidus colle jaune de revêtement d'origine pièces sèches	002OY000 333 n°16 - 1 - 002OY000 333 n°16 - 2	P16	Colle polymère jaune non séparable + ragréage gris + ragréage rose + sous couche de ragréage blanche non séparable + peinture	Négatif	Négatif sur analyse
Appartement n°73	Vol 1 (Entrée)	Revêtement de sol	Colles de revêtement de sol	S16	Sondage et extension de la zone homogène du prélèvement P16	résidus colle jaune de revêtement d'origine pièces sèches	002OY000 333 n°16 - 1 - 002OY000 333 n°16 - 2	P16	Colle polymère jaune non séparable + ragréage gris + ragréage rose + sous couche de ragréage blanche non séparable + peinture	Négatif	Négatif sur analyse

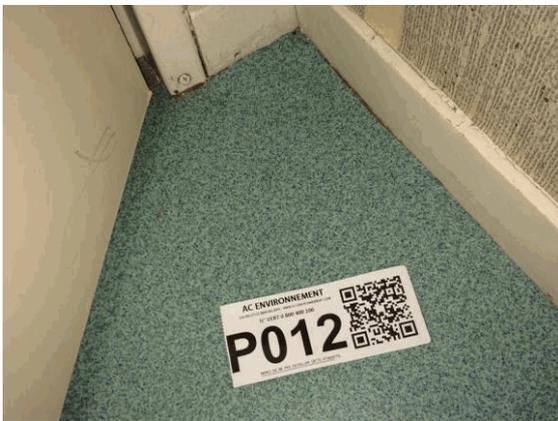
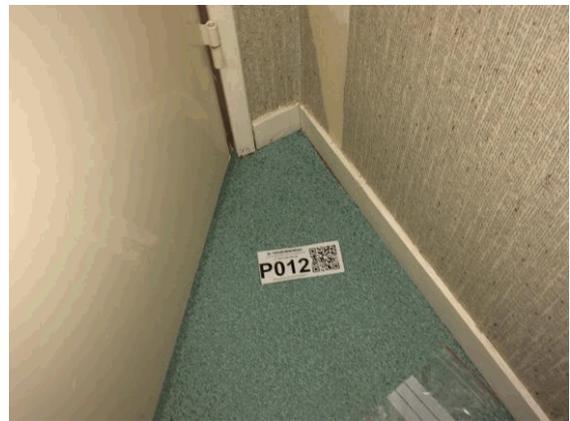
002OY000333 n°12 - 1 (P12)

P12	Revêtement de sol	Revêtement de sol	Ragréage beige hétérogène + ragréage gris - gris pièces sèches -	Appartement n°73 - Vol 7 (Chambre 1)

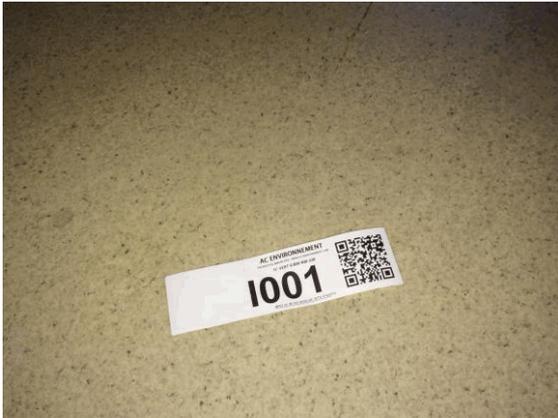
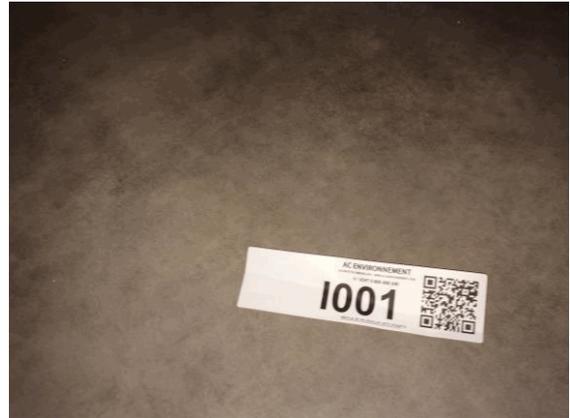
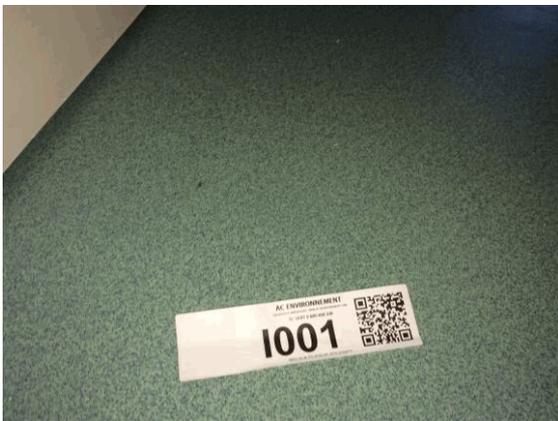
Appartement n°73	Vol 1 (Entrée)	Revêtement de sol	Lés plastiques avec sous-couche	I1	linoléum visibles non d'origine +colle jaune		I1 - 1 - I1 - 2 - I1 - 3				Aucun prélèvement réalisé à la demande du client sur les revêtements de sols non d'origines.
Appartement n°73	Vol 2 (Cuisine)	Revêtement de sol	Lés plastiques avec sous-couche	I1	linoléum visibles non d'origine +colle jaune		I1 - 1 - I1 - 2 - I1 - 3				Aucun prélèvement réalisé à la demande du client sur les revêtements de sols non d'origines.

Appartement n°73	Vol 8 (Chambre 2)	Revêtement de sol	Lés plastiques avec sous-couche	I1	linoléum visibles non d'origine +colle jaune		I1 - 1 - I1 - 2 - I1 - 3				Aucun prélèvement réalisé à la demande du client sur les revêtements de sols non d'origines.

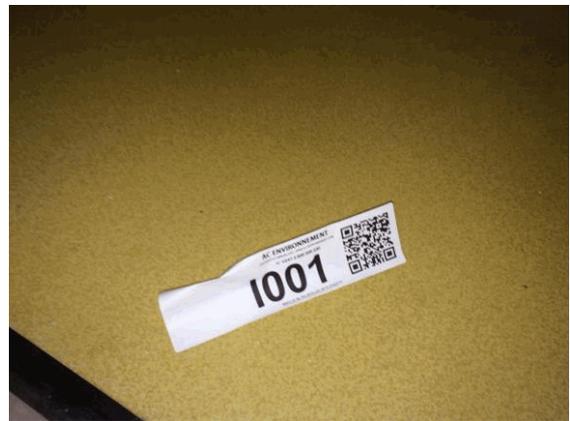
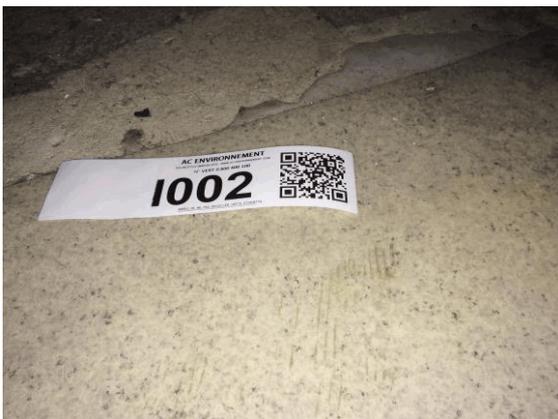
Appartement n°73	Vol 5 (W.C)	Revêtement de sol	Ragréage gris non d'origine	I2	sous revêtement de sol visibles (linoléum)		I2 - 1 - I2 - 2				Aucun prélèvement réalisé à la demande du client sur les revêtements de sols non d'origines.
