Rapport de mission de repérage des matériaux et produits contenant de l'amiante avant travaux

| Adresse : | RUE FLANDRES DUNKERQUE |
| CP - Ville : | 35560 BAZOUGES |
| Date du repérage : | 17/01/2017 |

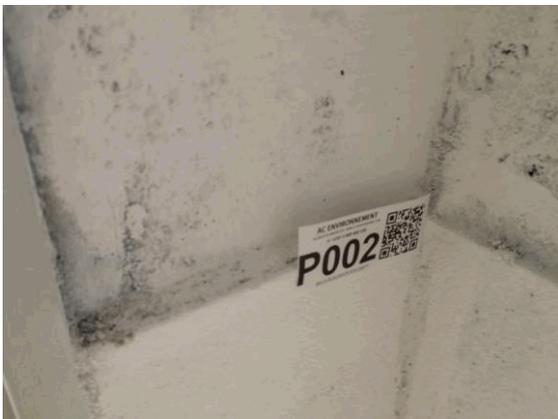
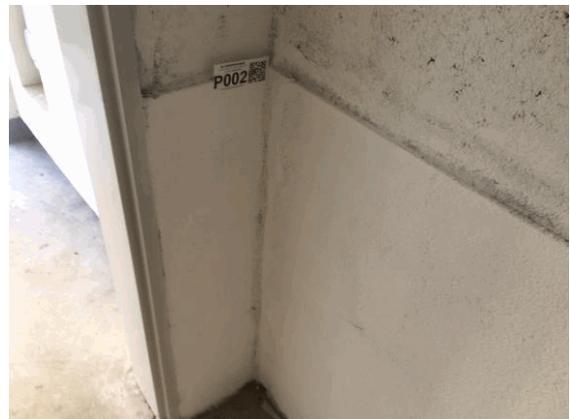
002OY000336 n°2 - 1 (P2)

| Plan | Localisation | Composant | Partie composant | Descriptif de l'action menée | | | | Laboratoire | | | Conclusion |
|---|---|---|---|---|--|---|---|---|--|---|---|
| RDC | Vol 1 (Local poubelle) | Murs et cloisons | Enduit ciment | P2 | Réalisation d'un prélèvement | enduit lissés locaux poubelle | 002OY000 336 n°2 - 1 - - 002OY000 336 n°2 - 2 | P2 | Enduit compact gris + peinture | Négatif | Négatif sur analyse |

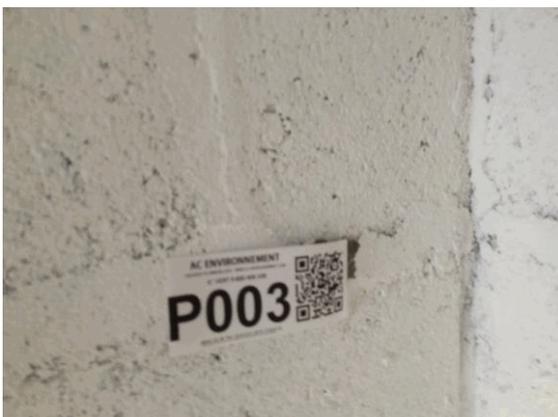
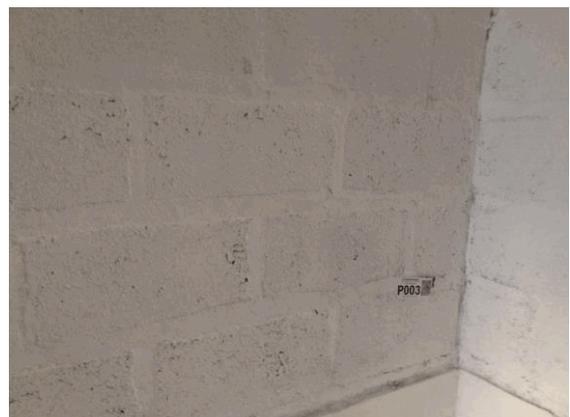
002OY000336 n°3 - 1 (P3)

| Plan | Localisation | Composant | Partie composant | Descriptif de l'action menée | | | | Laboratoire | | | Conclusion |
|---|---|---|---|---|--|---|---|---|--|---|---|
| RDC | Vol 1 (Local poubelle) | Murs et cloisons | Enduit ciment | P3 | Réalisation d'un prélèvement | joints de scellements des parpaings | 002OY000 336 n°3 - 1 - - 002OY000 336 n°3 - 2 | P3 | Enduit gris en vrac + peinture | Négatif | Négatif sur analyse |

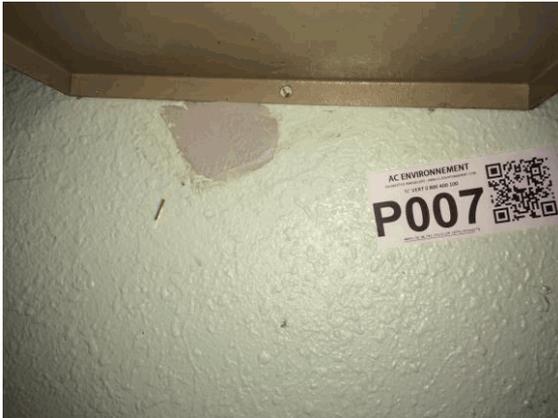
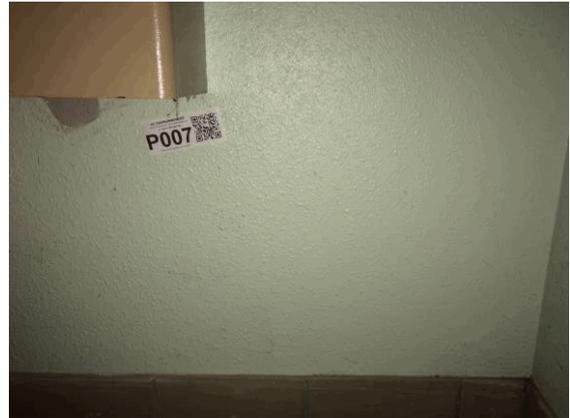
002OY000336 n°7 - 1 (P7)

| Plan | Localisation | Composant | Partie composant | Descriptif de l'action menée | | | | Laboratoire | | | Conclusion |
|---|---|---|---|---|--|---|---|---|--|---|---|
| RDC | Vol 3 (RDC N°1) | Murs et cloisons | Enduit plâtre | P7 | Réalisation d'un prélèvement | +peinture verte aspect gouttelés | 002OY000 336 n°7 - 1 - - 002OY000 336 n°7 - 2 | P7 | Enduit plâtreux blanc en vrac + peinture non séparable | Négatif | Négatif sur analyse |

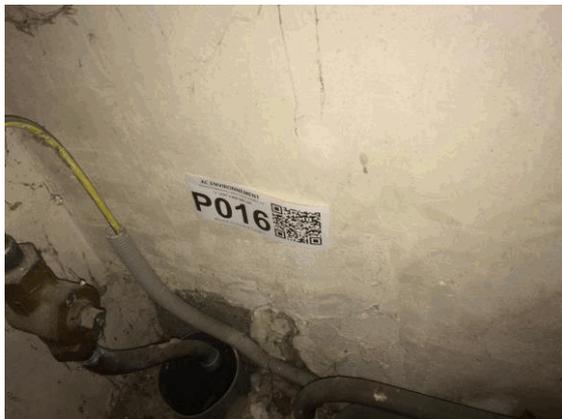
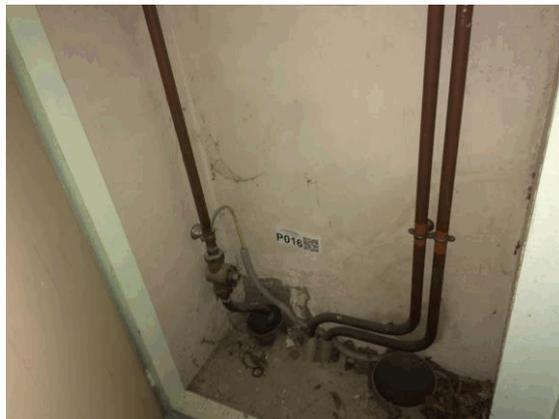
002OY000336 n°16 - 1 (P16)

| Plan | Localisation | Composant | Partie composant | Descriptif de l'action menée | | | | Laboratoire | | | Conclusion |
|---|---|---|---|---|---|---|---|---|--|---|---|
| RDC | Vol 3 (RDC N°1) | Murs et cloisons | Enduit plâtre | P16 | Réalisation d'un prélèvement | finition des gaines techniques | 002OY000 336 n°16 - 1 - 002OY000 336 n°16 - 2 | P16 | Enduit plâtreux blanc avec poussières | Négatif | Négatif sur analyse |

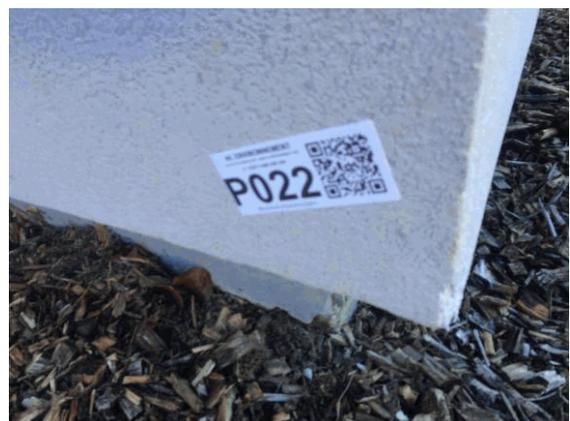
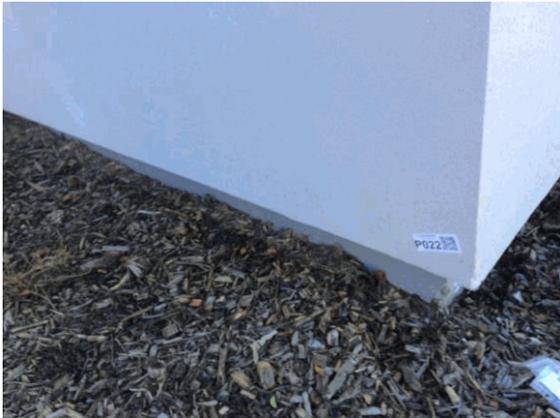
002OY000336 n°22 - 1 (P22)

| Plan | Localisation | Composant | Partie composant | Descriptif de l'action menée | | | | Laboratoire | | | Conclusion |
|---|---|---|---|---|---|---|--|---|--|---|---|
| PIGNON DROIT | Vol 10 (PIGNON DROIT) | Bardages | enduit gris/blanc visibles | P22 | Réalisation d'un prélèvement | | 002OY000 336 n°22 - 1 - 002OY000 336 n°22 - 2 | P22 | Enduit gris en vrac + matériau beige en faible quantité non séparable + peinture non séparable + toile fibreuse blanche en faible quantité non séparable | Négatif | Négatif sur analyse |

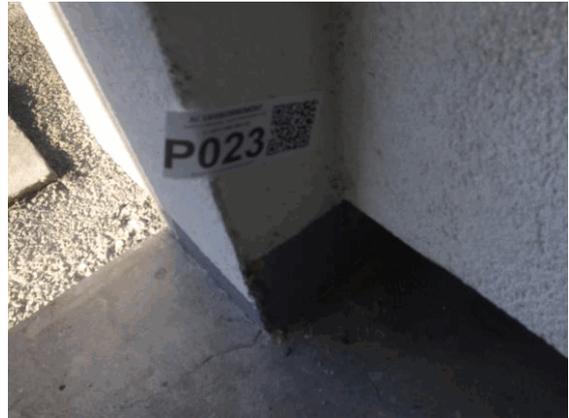
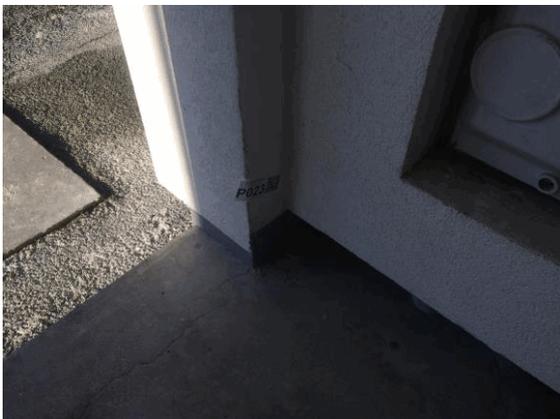
002OY000336 n°23 - 1 (P23)

| Plan | Localisation | Composant | Partie composant | Descriptif de l'action menée | | | | Laboratoire | | | Conclusion |
|---|---|---|---|---|---|---|--|---|--|---|--|
| RDC | Vol 2 (Hall d'entrée) | Murs | Enduits projetés | P23 | Réalisation d'un prélèvement | enduit gris aspect gratté des façades | 002OY000 336 n°23 - 1 - 002OY000 336 n°23 - 2 | P23 | Enduit gris en vrac hétérogène + peintures multiples non séparable | Négatif | Négatif sur analyse |

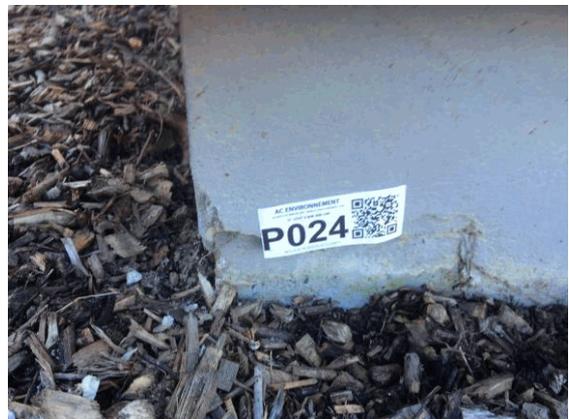
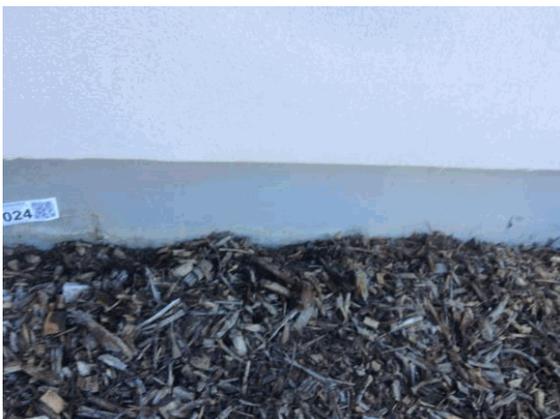
002OY000336 n°24 - 1 (P24)

| Plan | Localisation | Composant | Partie composant | Descriptif de l'action menée | | | | Laboratoire | | | Conclusion |
|---|---|---|---|---|---|---|--|---|--|---|--|
| FACADE AVANT | Vol 9 (FACADE AVANT) | Murs | Enduit ciment | P24 | Réalisation d'un prélèvement | enduit gris des soubassements | 002OY000 336 n°24 - 1 - 002OY000 336 n°24 - 2 | P24 | Enduit compact gris avec poussières + peinture | Négatif | Négatif sur analyse |

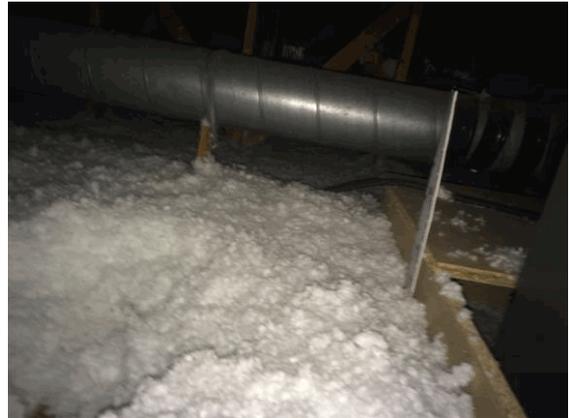
| Localisation | Matériau | Justification |
|---|---|--|
| Vol 6 (Comble) | matériaux sous ouate de cellulose | Impossibilités d'y accéder afin de réaliser des prélèvements sans risques de dégradations des différents matériaux ou conduits masqués par l'isolant posé au sol sur une épaisseur trop importante. De plus impossibilités de visualiser et de repérer de façon exhaustive tous les types de matériaux |

| Plan | Localisation | Composant | Partie composant | Descriptif de l'action menée | | | | Laboratoire | | | Conclusion |
|---|---|---|---|---|---|---|---|---|---|---|--|
| combles | Vol 6 (Comble) | Elément sous toiture | matériaux sous ouate de cellulose | I1 | | | I1 - 1 | | | | Impossibilités d'y accéder afin de réaliser des prélèvements sans risques de dégradations des différents matériaux ou conduits masqués par l'isolant posé au sol sur une épaisseur trop importante. De plus impossibilités de visualiser et de repérer de façon exhaustive tous les types de matériaux |

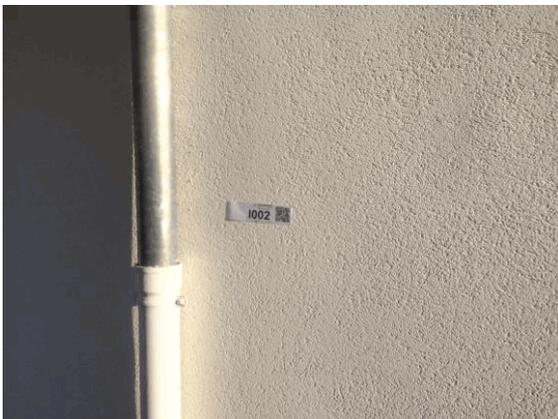
| Plan | Localisation | Composant | Partie composant | Descriptif de l'action menée | | | | Laboratoire | | | Conclusion |
|---|---|---|---|---|---|---|---|---|---|---|--|
| PIGNON DROIT | Vol 10 (PIGNON DROIT) | Bardages | matériaux sous bardage | I2 | | | I2 - 1 | | | | Impossible de voir les matériaux présents sous le bardage présent en façade sans destruction importante. |
| FACADE AVANT | Vol 9 (FACADE AVANT) | Bardages | matériaux sous bardage | I2 | | | I2 - 1 | | | | Impossible de voir les matériaux présents sous le bardage présent en façade sans destruction importante. |
| FACADE ARRIÈRE | Vol 11 (FACADE ARRIÈRE) | Bardages | matériaux sous bardage | I2 | | | I2 - 1 | | | | Impossible de voir les matériaux présents sous le bardage présent en façade sans destruction importante. |

| Plan | Localisation | Composant | Partie composant | Descriptif de l'action menée | | | | Laboratoire | | | Conclusion |
|---|---|---|---|---|---|---|--|---|--|---|--|
| PIGNON GAUCHE | Vol 12 (PIGNON GAUCHE) | Bardages | matériaux sous bardage | I2 | | | I2 - 1 | | | | Impossible de voir les matériaux présents sous le bardage présent en façade sans destruction importante. |
