Rapport de mission de repérage des matériaux et produits contenant de l'amiante avant travaux

Adresse :	RUE FLANDRES DUNKERQUE
CP - Ville :	35560 BAZOUGES
Référence client :	_0038200004_
Date du repérage :	05/04/2017
Désignation :	Bâtiment composé de 2 cages et de 1 étage

A		B	
Designation de l'immeuble		Propriétaire / Donneur d'ordre	
Adresse :	RUE FLANDRES DUNKERQUE 35560 BAZOUGES	<u>Propriétaire</u> : O.P.H. MAYENNE HABITAT	<u>Donneur d'ordre</u> : O.P.H. MAYENNE HABITAT
Référence client :	_003820004_	<u>Adresse</u> : 10 RUE AUGUSTE BEUNEUX - CS 62039 53020 LAVAL CEDEX 9	<u>Adresse</u> : 10 RUE AUGUSTE BEUNEUX - CS 62039 53020 LAVAL CEDEX 9
Désignation :	Bâtiment composé de 2 cages et de 1 étage		
Date de construction :

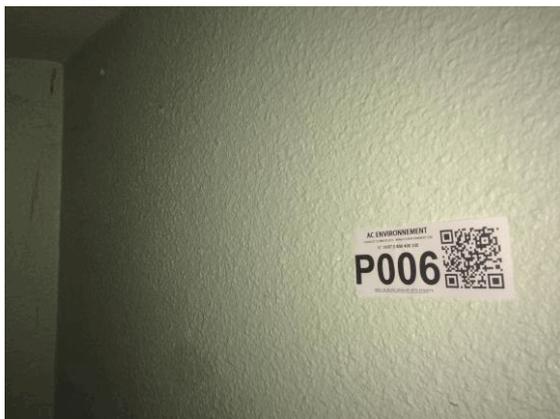
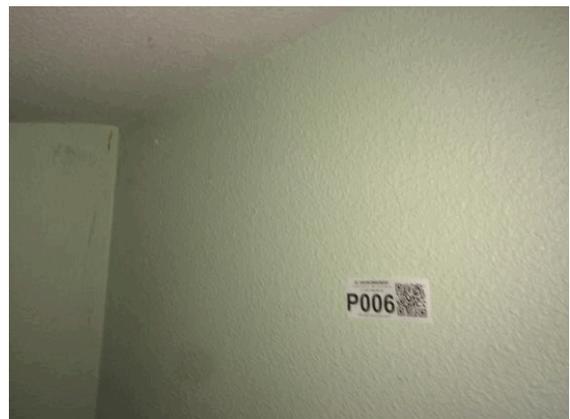
002OY000487 n°6 - 1 (P6)

partie commune N°2	Vol 1 (RDC N°2)	Murs et cloisons	Enduit plâtre	P6	Réalisation d'un prélèvement	+peinture verte aspect gouttelés	002OY000 487 n°6 - 1 - 002OY000 487 n°6 - 2	P6	Enduit plâtreux blanc en vrac non séparable + peinture non séparable	Négatif	Négatif sur analyse
partie commune N°4	Vol 5 (RDC N°4)	Murs et cloisons	Enduit plâtre	S37	Sondage et extension de la zone homogène du prélèvement P6	+peinture verte aspect gouttelés	002OY000 487 n°6 - 1 - 002OY000 487 n°6 - 2	P6	Enduit plâtreux blanc en vrac non séparable + peinture non séparable	Négatif	Négatif sur analyse
partie commune N°2	Vol 4 (R+1 N°2)	Cloisons légères ou préfabriquées	Jonction entre panneaux préfabriqués	P7	Réalisation d'un prélèvement	doublage placoplatre +peinture verte aspect gouttelés	002OY000 487 n°7 - 1 - 002OY000 487 n°7 - 2	P7	Enduit plâtreux blanc en vrac non séparable + matériau gris en faible quantité en vrac non séparable + carton non séparable + papier non séparable + peinture non séparable	Négatif	Négatif sur analyse

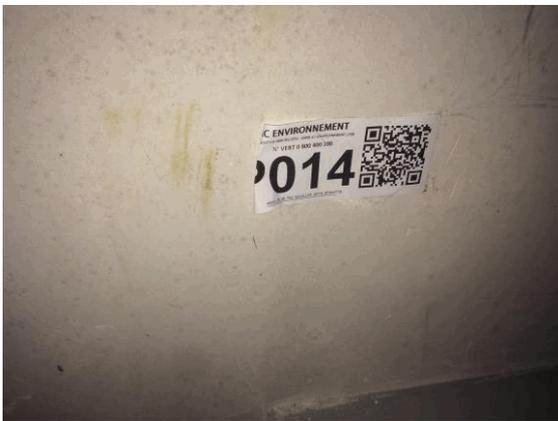
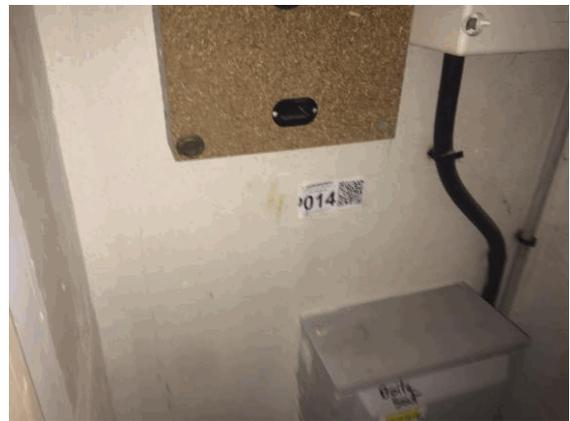
002OY000487 n°14 - 1 (P14)

partie commune N°2	Vol 2 (Gaine technique)	Murs et cloisons	Enduit plâtre	P14	Réalisation d'un prélèvement	finition des gaines techniques	002OY000 487 n°14 - 1 - 002OY000 487 n°14 - 2	P14	Enduit plâtreux blanc en vrac non séparable + matériau gris en faible quantité hétérogène non séparable + peinture en faible quantité non séparable	Négatif	Négatif sur analyse
partie commune N°2	Vol 4 (R+1 N°2)	Murs et cloisons	Enduit plâtre	S18	Sondage et extension de la zone homogène du prélèvement P14	finition des gaines techniques	002OY000 487 n°14 - 1 - 002OY000 487 n°14 - 2	P14	Enduit plâtreux blanc en vrac non séparable + matériau gris en faible quantité hétérogène non séparable + peinture en faible quantité non séparable	Négatif	Négatif sur analyse

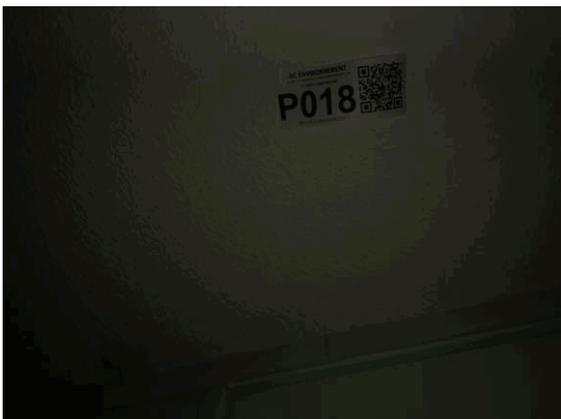
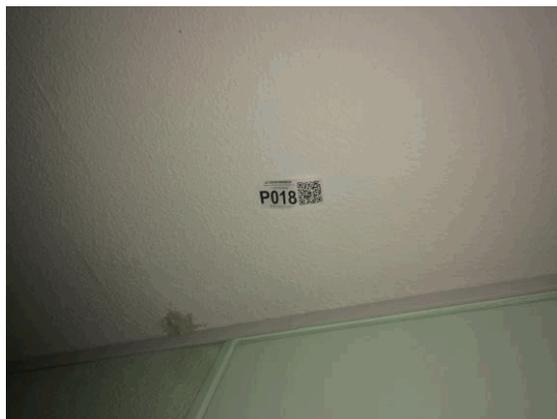
002OY000487 n°18 - 1 (P18)

partie commune N°2	Vol 1 (RDC N°2) - Vol 4 (R+1 N°2)	Faux plafonds	Joints panneau / plaques	S25 - S27	Sondage et extension de la zone homogène du prélèvement P18	Plafonds plaque de plâtres	002OY000 487 n°18 - 1 - 002OY000 487 n°18 - 2	P18	Enduit plâtreux blanc non séparable + carton non séparable + papier non séparable + peinture non séparable	Négatif	Négatif sur analyse
partie commune N°4	Vol 5 (RDC N°4) - Vol 7 (R+1 N°4)	Faux plafonds	Joints panneau / plaques	S26 - S27	Sondage et extension de la zone homogène du prélèvement P18	Plafonds plaque de plâtres	002OY000 487 n°18 - 1 - 002OY000 487 n°18 - 2	P18	Enduit plâtreux blanc non séparable + carton non séparable + papier non séparable + peinture non séparable	Négatif	Négatif sur analyse

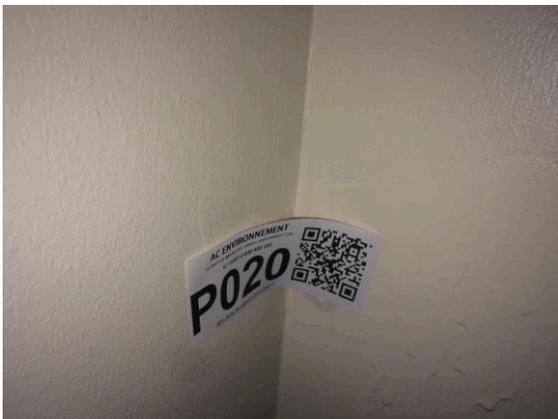
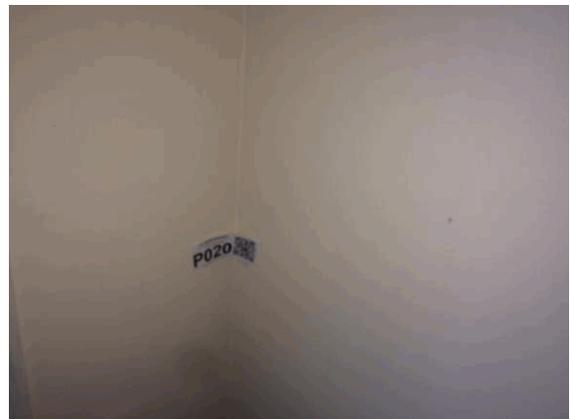
002OY000487 n°20 - 1 (P20)

partie commune N°4	Vol 6 (Gaine technique)	Murs et cloisons	Enduit plâtre	P20	Réalisation d'un prélèvement	blanc + peinture beige	002OY000 487 n°20 - 1 - 002OY000 487 n°20 - 2	P20	Enduit plâtreux blanc en vrac non séparable + peintures multiples non séparable	Négatif	Négatif sur analyse

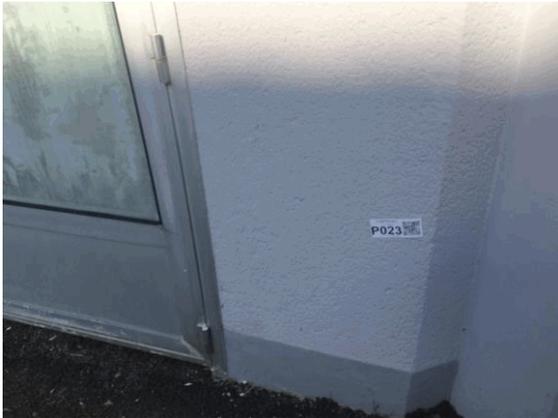
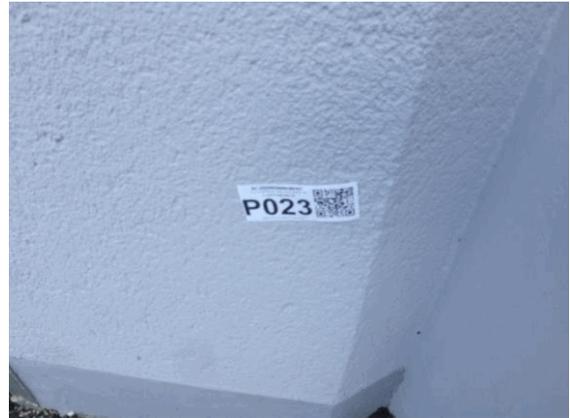
002OY000487 n°23 - 2 (P23)

pignon droit	Vol 16 (pignon droit)	Murs	Enduits projetés	S48	Sondage et extension de la zone homogène du prélèvement P23	enduit gris aspect gratté des façades	002OY000 487 n°23 - 1 - 002OY000 487 n°23 - 2	P23	Enduit compact blanc hétérogène + matériau gris hétérogène + peinture	Négatif	Négatif sur analyse
façade arrière	Vol 12 (façade arrière)	Bardages	enduit gris/blanc visibles	P24	Réalisation d'un prélèvement		002OY000 487 n°24 - 1 - 002OY000 487 n°24 - 2	P24	Enduit blanc en vrac hétérogène non séparable + peinture non séparable	Négatif	Négatif sur analyse

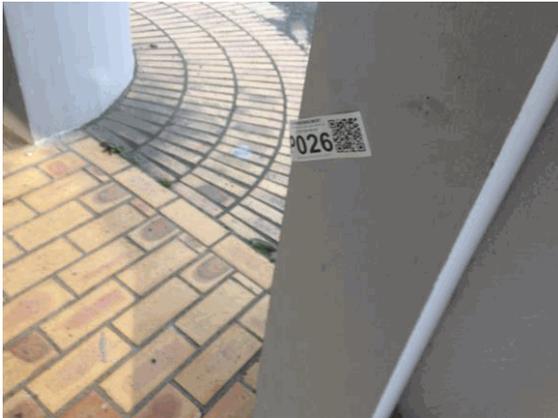
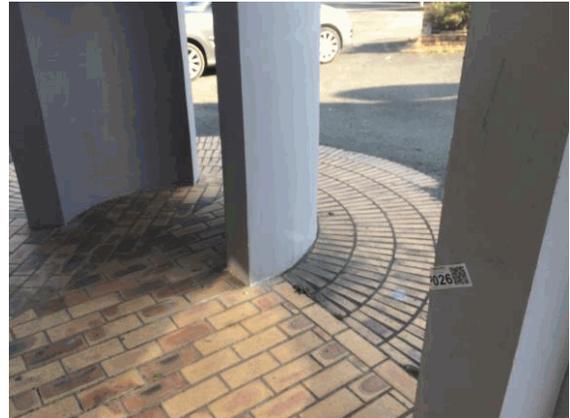
002OY000487 n°26 - 1 (P26)

pignon droit	Vol 16 (pignon droit)	Murs	Enduit ciment	S44	Sondage et extension de la zone homogène du prélèvement P26	lissés sur murs/poteaux/poutres	002OY000 487 n°26 - 1 - 002OY000 487 n°26 - 2	P26	Enduit compact gris + matériau plâtreux blanc non séparable + peinture non séparable + matériau compact orange	Négatif	Négatif sur analyse

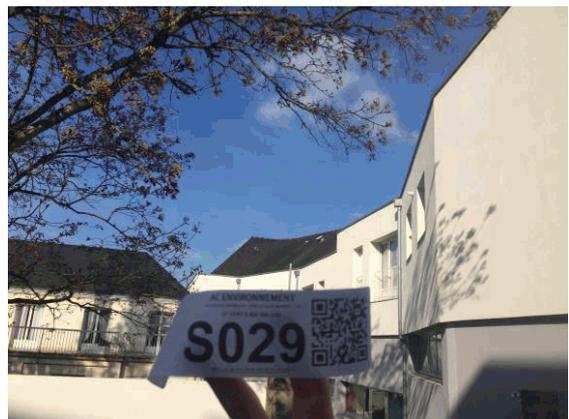
S29 - 1 (A29)

Plan	Localisation	Composant	Partie composant	Descriptif de l'action menée				Laboratoire		Conclusion
				Réf action	Observation	Précision loc.	Ref photo	Ref Prél.	Descriptif	
comble N°4	Vol 9 (comble N°4)	Elément sous toiture	matériaux sous ouate de cellulose	I4			I4 - 1			Impossibilités d'y accéder afin de réaliser des prélèvements sans risques de dégradations des différents matériaux ou conduits masqués par l'isolant posé au sol sur une épaisseur trop importante. De plus impossibilités de visualiser et de repérer de façon exhaustive tous les types de matériaux
toiture	Vol 10 (Toiture)	Ardoises	Ardoises naturelle	S29			S29 - 1			Matériau ne contenant pas d'amiante par nature
