Rapport de mission de repérage des matériaux et produits contenant de l'amiante avant travaux

Adresse :	16 RTE DE FOUGERES - LE BOURG
CP - Ville :	53380 LA CROIXILLE
Référence client :	_00388000010000100003_
Date du repérage :	21/09/2017
Désignation :	Appartement n° 3 de type 2 situé au 02 ème étage

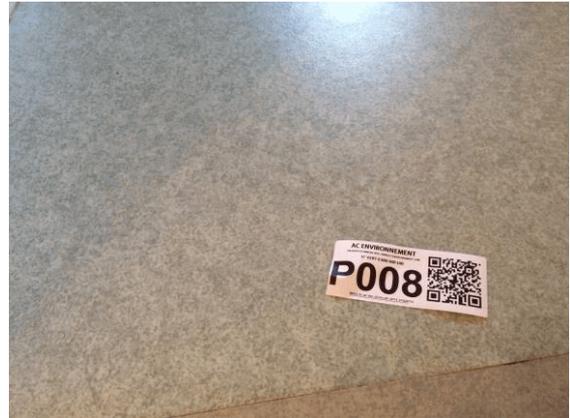
002FH002184 n°8 - 1 (P8)

Appartement n°3	Vol 3 (Chambre)	Revêtement de sol	Lés plastiques avec sous-couche	P8	Réalisation d'un prélèvement	bleu marbré + colle jaune	002FH0021 84 n°8 - 1	P8	Revêtement souple bleu avec poussières + colle polymère jaune non séparable	Négatif	Négatif sur analyse

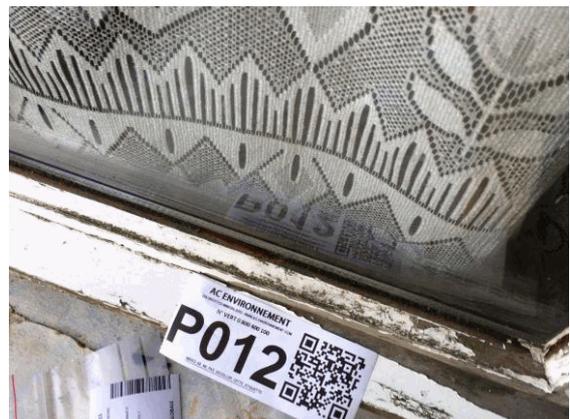
002FH002184 n°12 - 1 (P12)

Appartement n°3	Vol 3 (Chambre) - Vol 5 (Séjour) - Vol 6 (Cuisine)	Menuiseries	Mastic vitrier extérieur	P12 - S28 - S29	Sondage et extension de la zone homogène du prélèvement P12	marron	002FH0021 84 n°12 - 1	P12	Matériau mou marron + peinture non séparable	Négatif	Négatif sur analyse
Appartement n°3	Vol 3 (Chambre)	Menuiseries	Joint noir entre dormant et ouvrant	P13	Réalisation d'un prélèvement		002FH0021 84 n°13 - 1	P13	Matériau souple noir avec poussières	Négatif	Négatif sur analyse

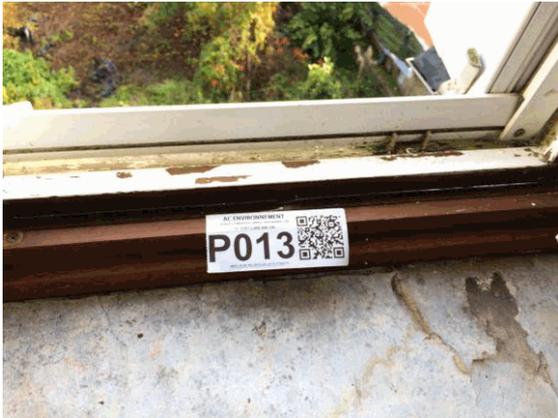
002FH002184 n°13 - 1 (P13)

P13	Parois verticales intérieures et enduits	Menuiseries	Matériau souple noir avec poussières - -	Appartement n°3 - Vol 3 (Chambre)	
P14	Parois verticales intérieures et enduits	Menuiseries	Matériau souple incolore avec poussières - translucide -	Appartement n°3 - Vol 3 (Chambre)	
P15	Revêtement de sol	Revêtement de sol	Peinture + revêtement souple bleu + colle polymère jaune non séparable - vert marbré + collejaune -	Appartement n°3 - Vol 5 (Séjour)

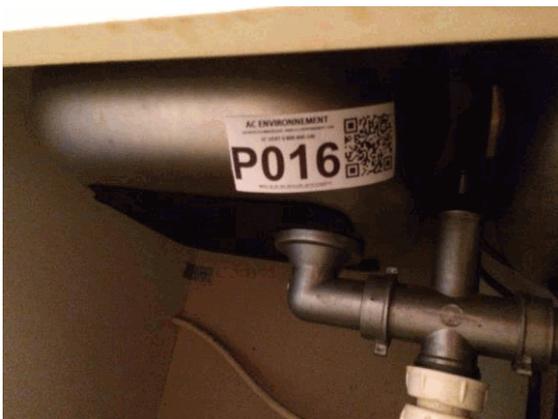
002FH002184 n°16 - 1 (P16)

P16	Equipements divers et accessoires	Evier	Matériau bitumineux noir avec fibres - -	Appartement n°3 - Vol 6 (Cuisine)	
P17	Revêtement de mur	Revêtement de mur	Revêtement souple marron + colle polymère jaune non séparable - -	Appartement n°3 - Vol 6 (Cuisine)
