Rapport de mission de repérage des matériaux et produits contenant de l'amiante avant travaux

Adresse :	LE BOURG
CP - Ville :	53380 LA CROIXILLE
Référence client :	_0038800001_
Date du repérage :	27/03/2017
Désignation :	Bâtiment composé de 1 cage et de 2 étages

RAPPORT D'ESSAI N° IT071704-28389 EN DATE DU 19/04/2017 RECHERCHE ET IDENTIFICATION D'AMIANTE SUR UN PRELEVEMENT DE MATERIAU

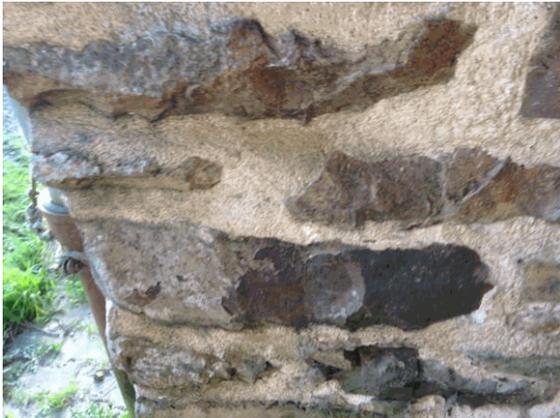
Plan	Localisation	Composant	Partie composant	Descriptif de l'action menée				Laboratoire			Conclusion
				Réf action	Observation	Précision loc.	Ref photo	Ref Prél.	Descriptif	Résultat	
Façade avant	Vol 1 (Façade avant)	Murs	Joint entre pierre	P1	Réalisation d'un prélèvement		002HD0014 27 n°1 - 1	P1	Joint entre pierre	Négatif	Négatif sur analyse
Façade arrière	Vol 2 (Façade arrière)	Murs	Joint entre pierre	S1	Sondage et extension de la zone homogène du prélèvement P1		002HD0014 27 n°1 - 1	P1	Joint entre pierre	Négatif	Négatif sur analyse

Référence	Localisation	Action
002HD001427 n°1 - 1 (P1)	Façade avant - Vol 1 (Façade avant)	Prélevement négatif

Fraction Analysée	Technique analytique et date d'analyse	Résultat	Type d'amiante	Nb de préparations
▶ Enduit beige en vrac hétérogène non séparable + peinture non séparable	META le 19/04/2017	Amiante non détecté	---	1
