## Rapport de mission de repérage des matériaux et produits contenant de l'amiante avant travaux

| Adresse : | 4 RUE ROBERT FOUILLET - LES GLYCINES |
| CP - Ville : | 53810 CHANGE |
| Désignation : | Appartement n° 1 de type 2 situé au RDC |

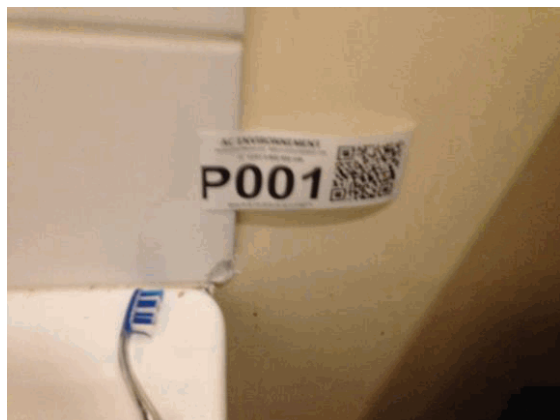
| Plan | Localisation | Composant | Partie composant | Descriptif de l'action menée | | | | Laboratoire | | | Conclusion |
|---|---|---|---|---|---|---|---|---|---|---|---|
| Logement n°1 | Vol 4 (SDB) | Revêtement de mur | Colle de carrelage (faïence) | P1 | Réalisation d'un prélèvement | 15x15 blanche | 002VW000 070 n°1 - 1 | P1 | Colle beige + peinture + carrelage avec couche souple | Négatif | Négatif sur analyse |

| Référence | Localisation | Action |
|---|---|---|
| 002VW000070 n°1 - 1 (P1) | Logement n°1 - Vol 4 (SDB) | Prélevement négatif |

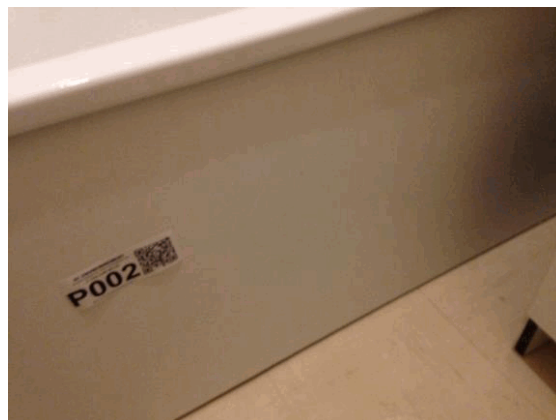
| Plan | Localisation | Composant | Partie composant | Descriptif de l'action menée | | | | Laboratoire | | | Conclusion |
|---|---|---|---|---|---|---|---|---|---|---|---|
| Logement n°1 | Vol 4 (SDB) | Baignoire | Tampon bitumineux | P2 | Réalisation d'un prélèvement | | 002VW000070 n°2 - 1 | P2 | Tampon bitumineux noir | Négatif | Négatif sur analyse |

| Référence | Localisation | Action |
|---|---|---|
| 002VW000070 n°2 - 1 (P2) | Logement n°1 - Vol 4 (SDB) | Prélevement négatif |

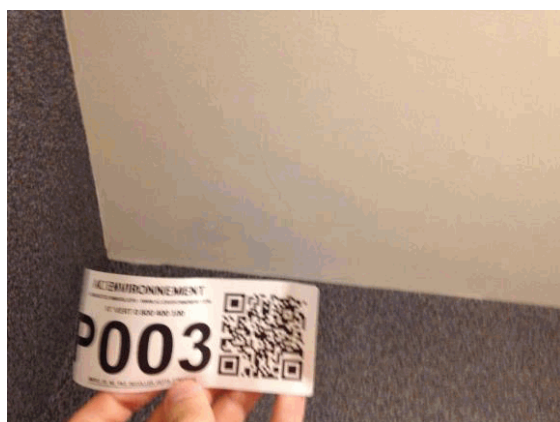
| Plan | Localisation | Composant | Partie composant | Descriptif de l'action menée | | | | Laboratoire | | | Conclusion |
|---|---|---|---|---|---|---|---|---|---|---|---|
| Logement n°1 | Vol 4 (SDB) | Plafonds | Enduit ciment | P3 | Réalisation d'un prélèvement | Plafond pièces humides | 002VW000 070 n°3 - 1 | P3 | Enduit plâtreux blanc en vrac + peinture | Négatif | Négatif sur analyse |

| Référence | Localisation | Action |
|---|---|---|
| 002VW000070 n°3 - 1 (P3) | Logement n°1 - Vol 4 (SDB) | Prélevement négatif |

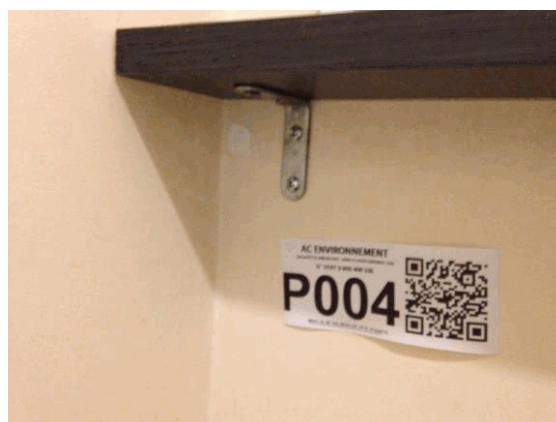
| Plan | Localisation | Composant | Partie composant | Descriptif de l'action menée | | | | Laboratoire | | | Conclusion |
|---|---|---|---|---|---|---|---|---|---|---|---|
| Logement n°1 | Vol 4 (SDB) | Murs et cloisons | Jonction entre panneaux préfabriqués | P4 | Réalisation d'un prélèvement | Cloison et doublage pièces humides | 002VW000070 n°4 - 1 | P4 | Enduit plâtreux blanc en vrac avec couche en papier + peinture | Négatif | Négatif sur analyse |

| Référence | Localisation | Action |
|---|---|---|
| 002VW000070 n°4 - 1 (P4) | Logement n°1 - Vol 4 (SDB) | Prélevement négatif |

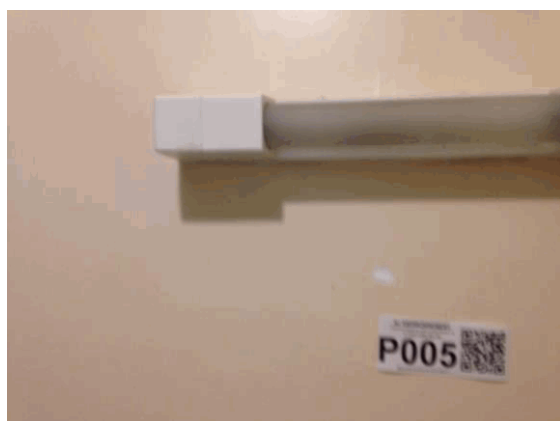
| Plan | Localisation | Composant | Partie composant | Descriptif de l'action menée | | | | Laboratoire | | | Conclusion |
|---|---|---|---|---|---|---|---|---|---|---|---|
| Logement n°1 | Vol 4 (SDB) | Murs et cloisons | Enduit ciment | P5 | Réalisation d'un prélèvement | Porteur pièces humides | 002VW000070 n°5 - 1 | P5 | Enduit plâtreux blanc en vrac + peinture | Négatif | Négatif sur analyse |

| Référence | Localisation | Action |
|---|---|---|
| 002VW000070 n°5 - 1 (P5) | Logement n°1 - Vol 4 (SDB) | Prélevement négatif |

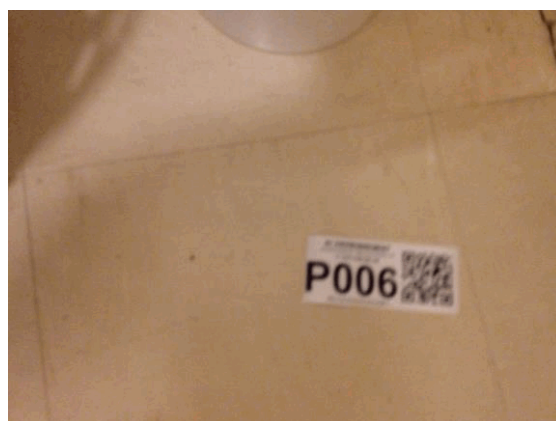
| Plan | Localisation | Composant | Partie composant | Descriptif de l'action menée | | | | Laboratoire | | | Conclusion |
|---|---|---|---|---|---|---|---|---|---|---|---|
| Logement n°1 | Vol 4 (SDB) | Revêtement de sol | Dalles plastiques souples + colle jaune | P6 | Réalisation d'un prélèvement | Beige | 002VW000 070 n°6 - 1 | P6 | Revêtement bicouche souple beige et rouge + colle polymère jaune | Négatif | Négatif sur analyse |

| Référence | Localisation | Action |
|---|---|---|
| 002VW000070 n°6 - 1 (P6) | Logement n°1 - Vol 4 (SDB) | Prélevement négatif |

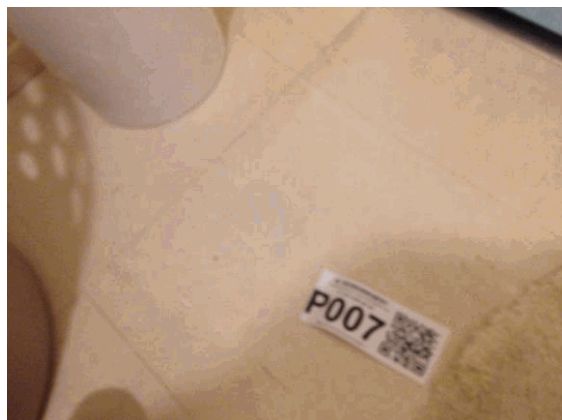
| Plan | Localisation | Composant | Partie composant | Descriptif de l'action menée | | | | Laboratoire | | | Conclusion |
|---|---|---|---|---|---|---|---|---|---|---|---|
| Logement n°1 | Vol 4 (SDB) | Revêtement de sol | Ragréage | P7 | Réalisation d'un prélèvement | Rose (Pièces humides) | 002VW000<br>070 n°7 - 1 | P7 | Colle polymère jaune + peinture + ragréage rose + sous couche de ragréage blanche | Négatif | Négatif sur analyse |

| Référence | Localisation | Action |
|---|---|---|
| 002VW000070 n°7 - 1 (P7) | Logement n°1 - Vol 4 (SDB) | Prélevement négatif |

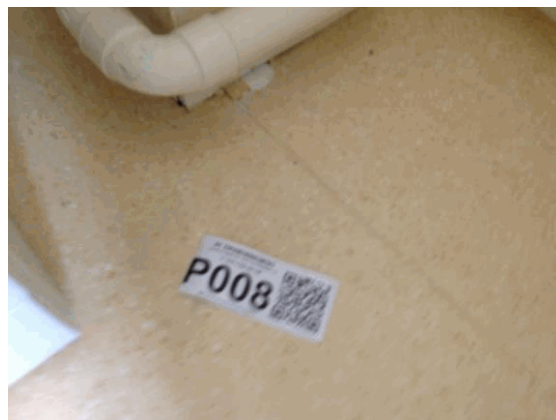
| Plan | Localisation | Composant | Partie composant | Descriptif de l'action menée | | | | Laboratoire | | | Conclusion |
|---|---|---|---|---|---|---|---|---|---|---|---|
| Logement n°1 | Vol 6 (Cuisine) | Revêtement de sol | Ragréage d'origine | P8 | Réalisation d'un prélèvement | Gris (Pièces humides) | 002VW000<br>070 n°8 - 1 | P8 | Ragréage rose + ragréage gris | Négatif | Négatif sur analyse |

| Référence | Localisation | Action |
|---|---|---|
| 002VW000070 n°8 - 1 (P8) | Logement n°1 - Vol 6 (Cuisine) | Prélevement négatif |

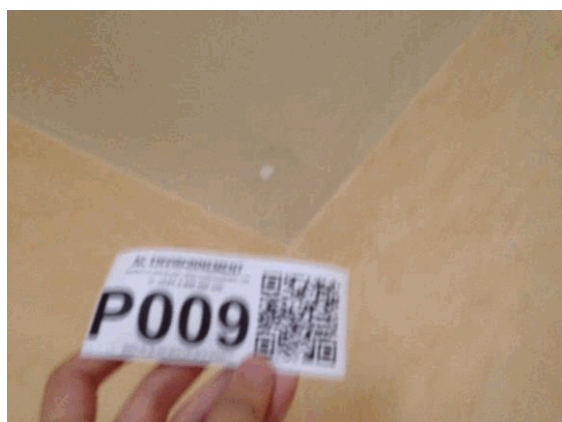
| Plan | Localisation | Composant | Partie composant | Descriptif de l'action menée | | | | Laboratoire | | | Conclusion |
|---|---|---|---|---|---|---|---|---|---|---|---|
| Logement n°1 | Vol 1 (Entrée) | Plafonds | Enduit ciment | P9 | Réalisation d'un prélèvement | Plafond pièces sèches | 002VW000 070 n°9 - 1 | P9 | Enduit plâtreux blanc en vrac + peinture | Négatif | Négatif sur analyse |

| Référence | Localisation | Action |
|---|---|---|
| 002VW000070 n°9 - 1 (P9) | Logement n°1 - Vol 1 (Entrée) | Prélevement négatif |

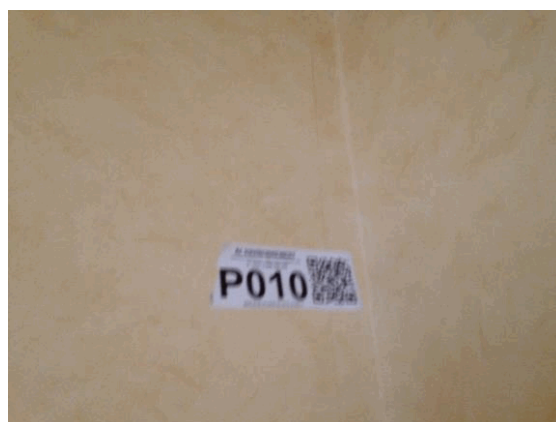
| Plan | Localisation | Composant | Partie composant | Descriptif de l'action menée | | | | Laboratoire | | | Conclusion |
|---|---|---|---|---|---|---|---|---|---|---|---|
| Logement n°1 | Vol 1 (Entrée) | Murs et cloisons | Jonction entre panneaux préfabriqués | P10 | Réalisation d'un prélèvement | Cloison et doublage pièces sèches | 002VW000070 n°10 - 1 | P10 | Enduit plâtreux blanc en vrac avec couche en papier + peinture | Négatif | Négatif sur analyse |

| Référence | Localisation | Action |
|---|---|---|
| 002VW000070 n°10 - 1 (P10) | Logement n°1 - Vol 1 (Entrée) | Prélevement négatif |

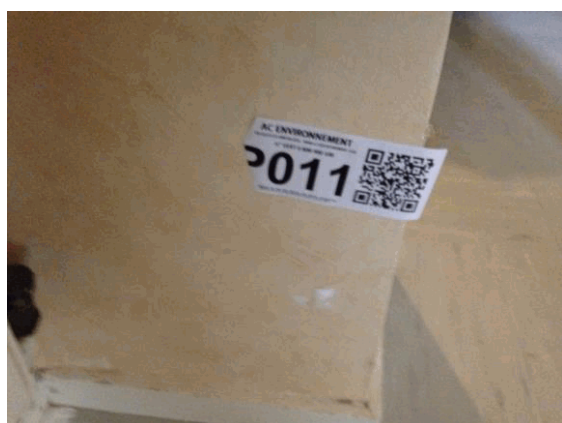
| Plan | Localisation | Composant | Partie composant | Descriptif de l'action menée | | | | Laboratoire | | | Conclusion |
|---|---|---|---|---|---|---|---|---|---|---|---|
| Logement n°1 | Vol 1 (Entrée) | Murs et cloisons | Enduit ciment | P11 | Réalisation d'un prélèvement | Porteur pièces sèches | 002VW000070 n°11 - 1 | P11 | Enduit plâtreux blanc en vrac + peinture | Négatif | Négatif sur analyse |

| Référence | Localisation | Action |
|---|---|---|
| 002VW000070 n°11 - 1 (P11) | Logement n°1 - Vol 1 (Entrée) | Prélevement négatif |

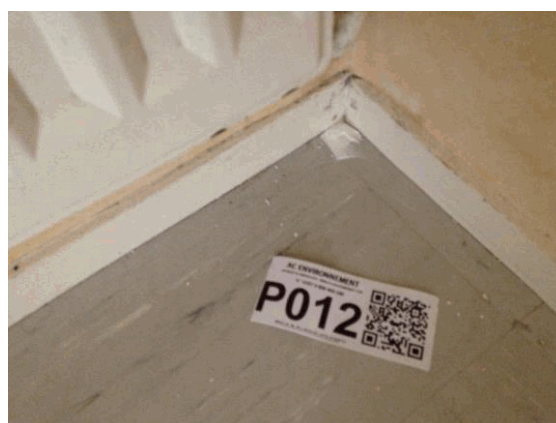
| Plan | Localisation | Composant | Partie composant | Descriptif de l'action menée | | | | Laboratoire | | | Conclusion |
|---|---|---|---|---|---|---|---|---|---|---|---|
| Logement n°1 | Vol 1 (Entrée) | Revêtement de sol | Dalles plastiques + colle jaune | P12 | Réalisation d'un prélèvement | Grise | 002VW000<br>070 n°12 - 1 | P12 | Revêtement bicouche souple beige et rouge + colle polymère jaune | Négatif | Négatif sur analyse |

| Référence | Localisation | Action |
|---|---|---|
| 002VW000070 n°12 - 1 (P12) | Logement n°1 - Vol 1 (Entrée) | Prélevement négatif |

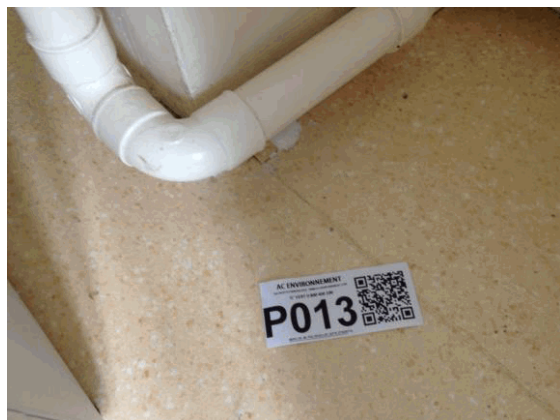
002VW000070 n°13 - 1 (P13)

| Plan | Localisation | Composant | Partie composant | Descriptif de l'action menée | | | | Laboratoire | | | Conclusion |
|---|---|---|---|---|---|---|---|---|---|---|---|
| Logement n°1 | Vol 6 (Cuisine) | Revêtement de sol | Lés plastiques avec sous-couche + colle jaune | P13 | Réalisation d'un prélèvement | Beige | 002VW000<br>070 n°13 - 1 | P13 | Revêtement souple beige + colle polymère jaune | Négatif | Négatif sur analyse |

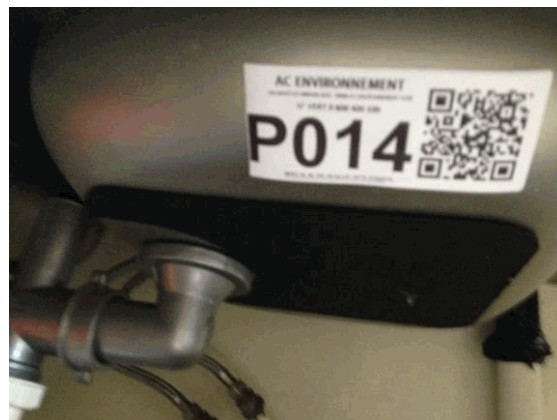
002VW000070 n°14 - 1 (P14)

| Plan | Localisation | Composant | Partie composant | Descriptif de l'action menée | | | | Laboratoire | | | Conclusion |
|---|---|---|---|---|---|---|---|---|---|---|---|
| Logement n°1 | Vol 6 (Cuisine) | Evier | Tampon bitumineux | P14 | Réalisation d'un prélèvement | Noir | 002VW000070 n°14 - 1 | P14 | Tampon bitumineux noir | Négatif | Négatif sur analyse |

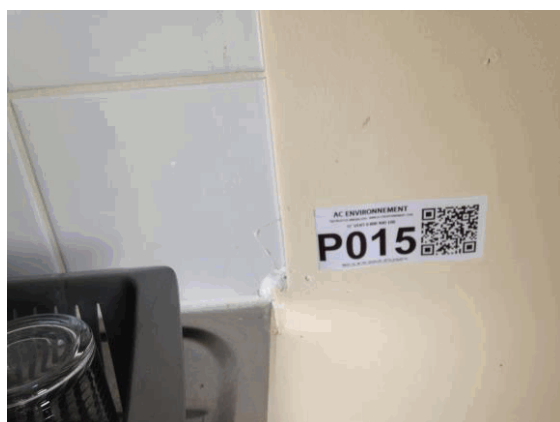
002VW000070 n°15 - 1 (P15)

| Plan | Localisation | Composant | Partie composant | Descriptif de l'action menée | | | | Laboratoire | | | Conclusion |
|---|---|---|---|---|---|---|---|---|---|---|---|
| Logement n°1 | Vol 6 (Cuisine) | Revêtement de mur | Colle de carrelage (faïence) | P15 | Réalisation d'un prélèvement | 15x15 blanche | 002VW000 070 n°15 - 1 | P15 | Colle beige avec couche en papier + carrelage | Négatif | Négatif sur analyse |

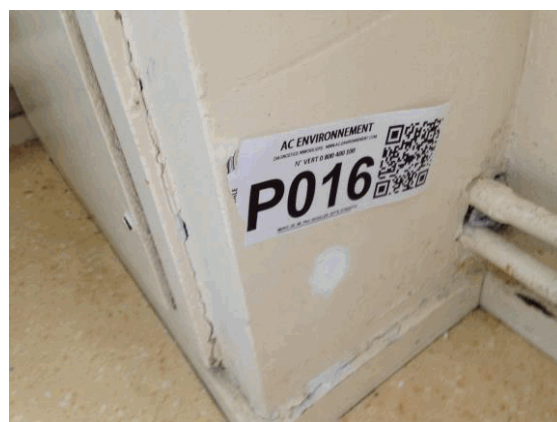
002VW000070 n°16 - 1 (P16)

| Plan | Localisation | Composant | Partie composant | Descriptif de l'action menée | | | | Laboratoire | | | Conclusion |
|---|---|---|---|---|---|---|---|---|---|---|---|
| Logement n°1 | Vol 6 (Cuisine) | Murs et cloisons | Panneaux de cloisons | P16 | Réalisation d'un prélèvement | | 002VW000070 n°16 - 1 | P16 | Enduit plâtreux blanc en vrac + peinture | Négatif | Négatif sur analyse |

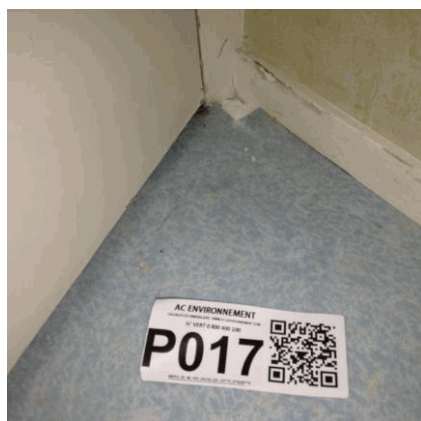
002VW000070 n°17 - 1 (P17)

| Plan | Localisation | Composant | Partie composant | Descriptif de l'action menée | | | | Laboratoire | | | Conclusion |
|---|---|---|---|---|---|---|---|---|---|---|---|
| Logement n°1 | Vol 5 (Chambre) | Revêtement de sol | Ragréage | P17 | Réalisation d'un prélèvement | Rose (Pièces sèches) | 002VW000<br>070 n°17 - 1 | P17 | Colle polymère jaune + peinture + ragréage rose | Négatif | Négatif sur analyse |

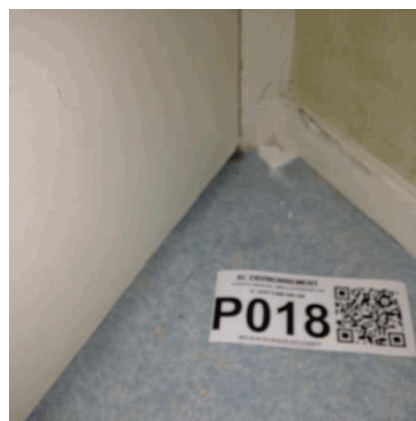
002VW000070 n°18 - 1 (P18)

| Plan | Localisation | Composant | Partie composant | Descriptif de l'action menée | | | | Laboratoire | | | Conclusion |
|---|---|---|---|---|---|---|---|---|---|---|---|
| Logement n°1 | Vol 5 (Chambre) | Revêtement de sol | Ragréage d'origine | P18 | Réalisation d'un prélèvement | Gris (Pièces sèches) | 002VW000<br>070 n°18 - 1 | P18 | Ragréage rose + ragréage gris | Négatif | Négatif sur analyse |

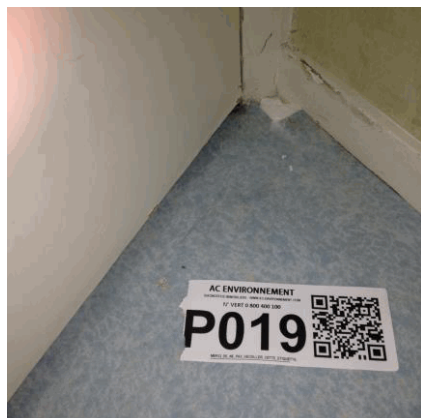
| | | | | Descriptif de l'action menée | | | | Laboratoire | | | Conclusion |
|---|---|---|---|---|---|---|---|---|---|---|---|
| Logement n°1 | Vol 5 (Chambre) | Revêtement de sol | Lés plastiques avec sous-couche + colle jaune | P19 | Réalisation d'un prélèvement | Bleu | 002VW000070 n°19 - 1 | P19 | Revêtement souple bleu + colle polymère jaune + ragréage rose | Négatif | Négatif sur analyse |

| Référence | Localisation | Action |
|---|---|---|
| 002VW000070 n°19 - 1 (P19) | Logement n°1 - Vol 5 (Chambre) | Prélevement négatif |
