## Rapport de mission de repérage des matériaux et produits contenant de l'amiante avant travaux

| Adresse : | 4 RUE ROBERT FOUILLET - LES GLYCINES |
| Date du repérage : | 19/07/2017 |
| Désignation : | Appartement n° 3 de type 3 situé au RDC |

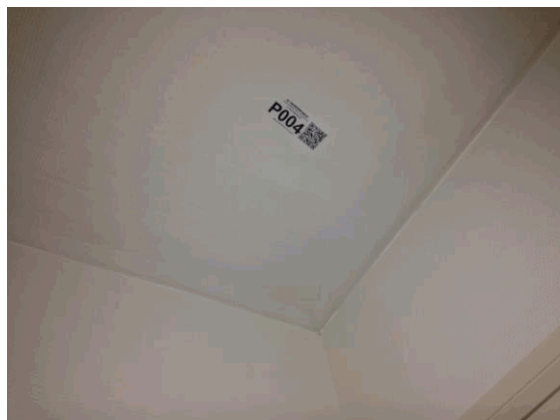
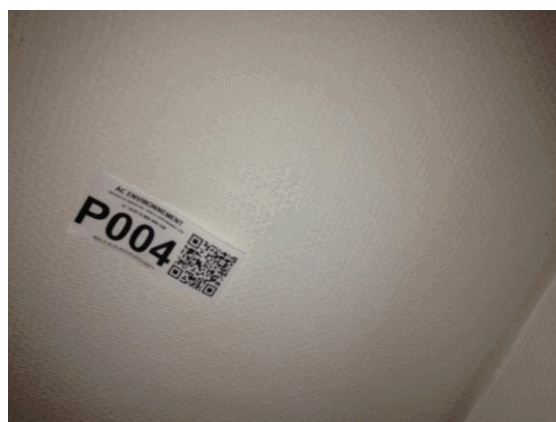
002LA002526 n°4 - 4 (P4)

| Plan | Localisation | Composant | Partie composant | Descriptif de l'action menée | | | | Laboratoire | | | Conclusion |
|---|---|---|---|---|---|---|---|---|---|---|---|
| Logement n°3 | Vol 1 (Entrée) | Plafonds | Enduit ciment (pièce sèche) | P4 | Réalisation d'un prélèvement | | 002LA002526 n°4 - 2 - 002LA002526 n°4 - 4 | P4 | Enduit gris en vrac + peinture | Négatif | Négatif sur analyse |

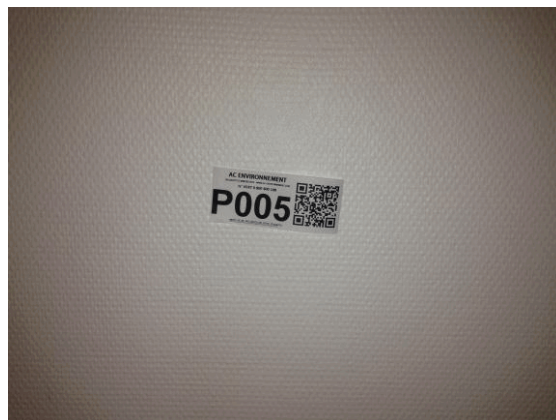
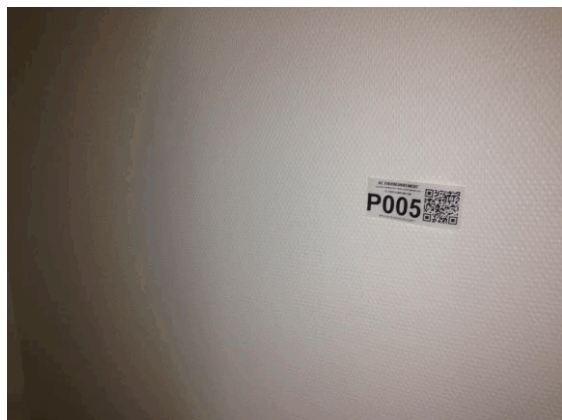
002LA002526 n°5 - 2 (P5)

| Plan | Localisation | Composant | Partie composant | Descriptif de l'action menée | | | | Laboratoire | | | Conclusion |
|---|---|---|---|---|---|---|---|---|---|---|---|
| Logement n°3 | Vol 2 (W.C) | Murs et cloisons | Enduit plâtre ( doublage pièce humide) | P5 | Réalisation d'un prélèvement | | 002LA0025<br>26 n°5 - 2 -<br>002LA0025<br>26 n°5 - 4 | P5 | Enduit plâtreux blanc en vrac + peinture avec couche en toile + carton | Négatif | Négatif sur analyse |

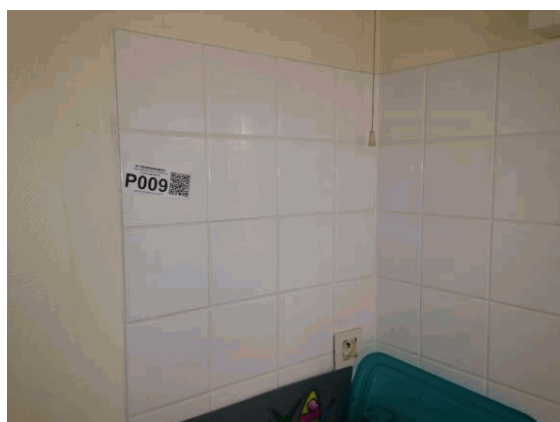
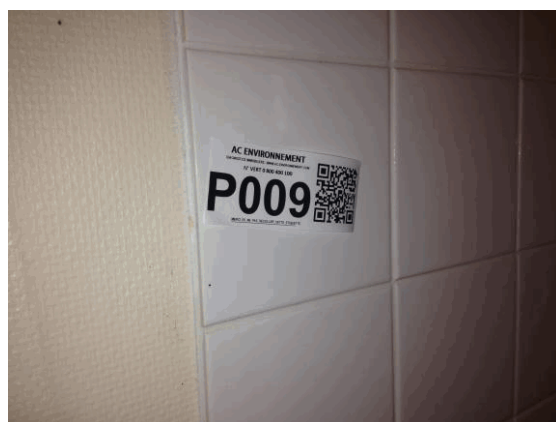
002LA002526 n°9 - 4 (P9)

| Plan | Localisation | Composant | Partie composant | Descriptif de l'action menée | | | | Laboratoire | | | Conclusion |
|---|---|---|---|---|---|---|---|---|---|---|---|
| Logement n°3 | Vol 3 (Cuisine) | Revêtement de mur | Colle de carrelage (faïence SDB | P9 | Réalisation d'un prélèvement | | 002LA0025<br>26 n°9 - 2 -<br>002LA0025<br>26 n°9 - 4 | P9 | Colle grise + couche plâtreuse blanche | Négatif | Négatif sur analyse |

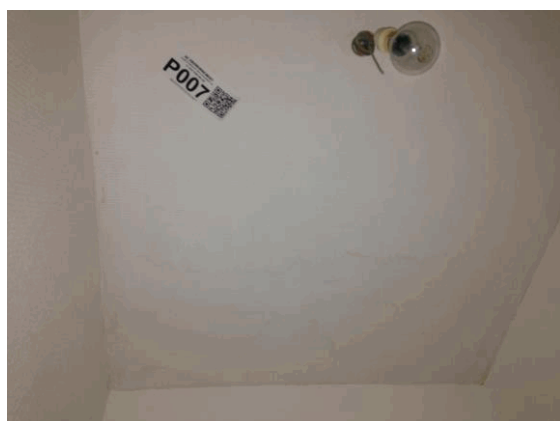
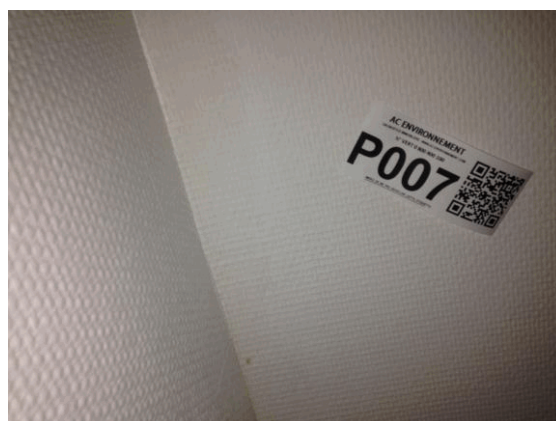
002LA002526 n°7 - 4 (P7)

| Plan | Localisation | Composant | Partie composant | Descriptif de l'action menée | | | | Laboratoire | | | Conclusion |
|---|---|---|---|---|---|---|---|---|---|---|---|
| Logement n°3 | Vol 2 (W.C) | Plafonds | Enduit ciment (pièce humide) | P7 | Réalisation d'un prélèvement | | 002LA002526 n°7 - 2 - 002LA002526 n°7 - 4 | P7 | Enduit blanc en vrac + peinture | Négatif | Négatif sur analyse |

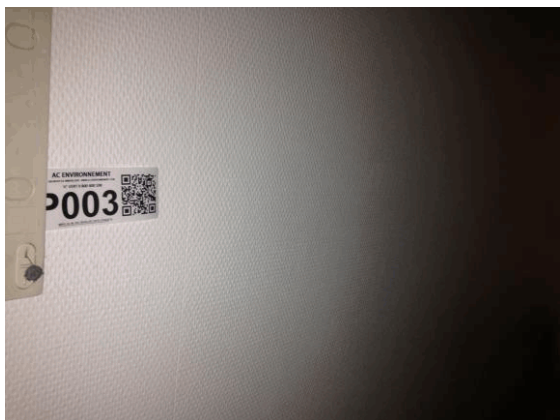
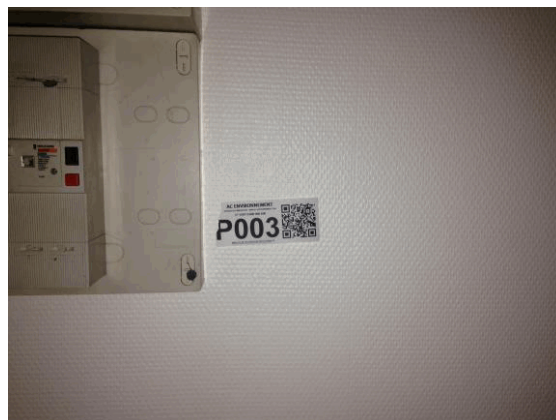
002LA002526 n°3 - 4 (P3)

| Plan | Localisation | Composant | Partie composant | Descriptif de l'action menée | | | | Laboratoire | | | Conclusion |
|---|---|---|---|---|---|---|---|---|---|---|---|
| Logement n°3 | Vol 1 (Entrée) | Murs et cloisons | Enduit ciment ( pièce sèche) | P3 | Réalisation d'un prélèvement | | 002LA0025<br>26 n°3 - 2 -<br>002LA0025<br>26 n°3 - 4 | P3 | Enduit gris en vrac + peinture | Négatif | Négatif sur analyse |

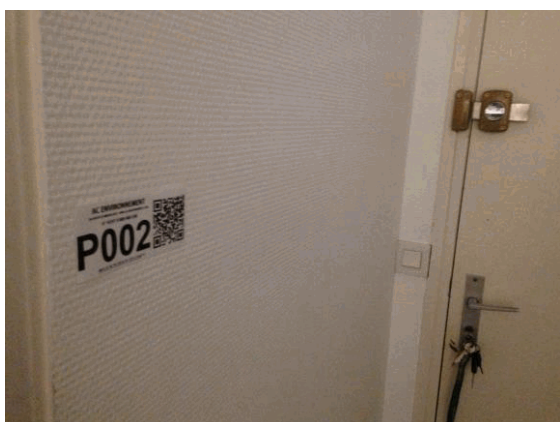
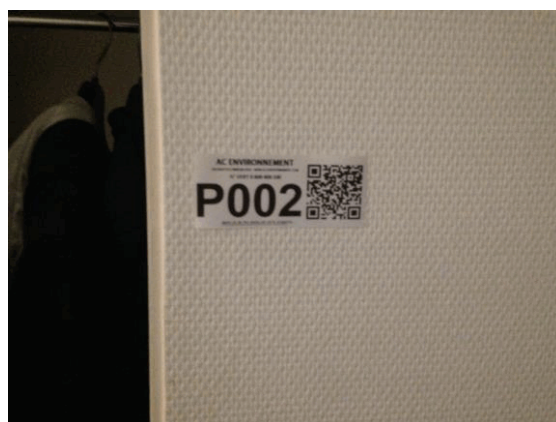
002LA002526 n°2 - 4 (P2)

| Plan | Localisation | Composant | Partie composant | Descriptif de l'action menée | | | | Laboratoire | | | Conclusion |
|---|---|---|---|---|---|---|---|---|---|---|---|
| Logement n°3 | Vol 1 (Entrée) | Murs et cloisons | Enduit plâtre ( doublage pièce sèche) | P2 | Réalisation d'un prélèvement | | 002LA0025<br>26 n°2 - 2 -<br>002LA0025<br>26 n°2 - 4 | P2 | Enduit plâtreux blanc en vrac + carton + peinture | Négatif | Négatif sur analyse |

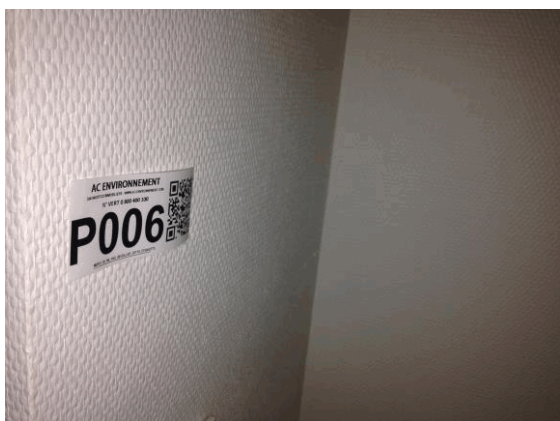
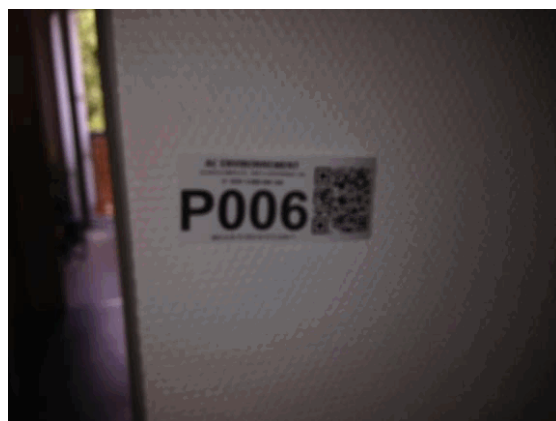
002LA002526 n°6 - 4 (P6)

| Plan | Localisation | Composant | Partie composant | Descriptif de l'action menée | | | | Laboratoire | | | Conclusion |
|---|---|---|---|---|---|---|---|---|---|---|---|
| Logement n°3 | Vol 2 (W.C) | Murs et cloisons | Enduit ciment ( pièce humide) | P6 | Réalisation d'un prélèvement | | 002LA0025<br>26 n°6 - 2 -<br>002LA0025<br>26 n°6 - 4 | P6 | Enduit gris en vrac hétérogène + peinture | Négatif | Négatif sur analyse |

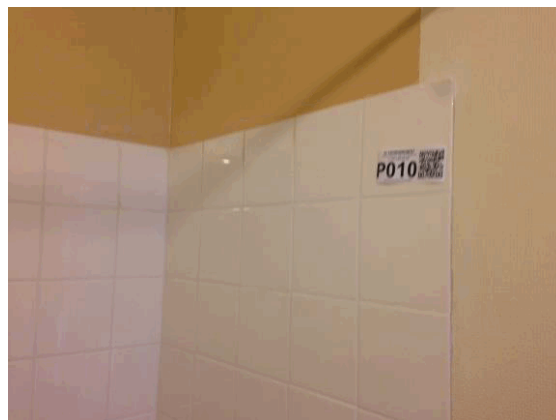
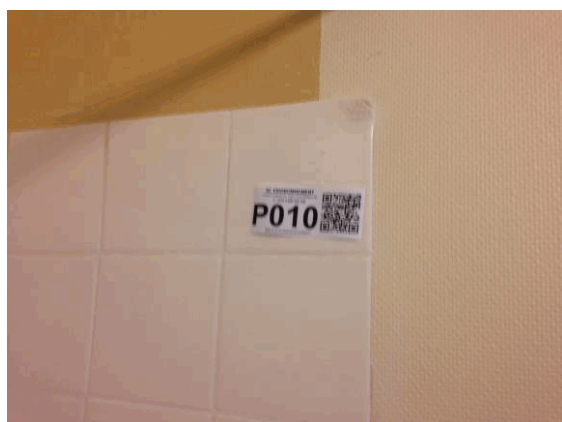
002LA002526 n°10 - 4 (P10)

| Plan | Localisation | Composant | Partie composant | Descriptif de l'action menée | | | | Laboratoire | | | Conclusion |
|---|---|---|---|---|---|---|---|---|---|---|---|
| Logement n°3 | Vol 6 (SDE) | Revêtement de mur | Colle de carrelage (faïence SDE) | P10 | Réalisation d'un prélèvement | | 002LA0025<br>26 n°10 - 2 -<br>002LA0025<br>26 n°10 - 4 | P10 | Colle blanche + couche plâtreuse blanche avec couche cartonnée | Négatif | Négatif sur analyse |

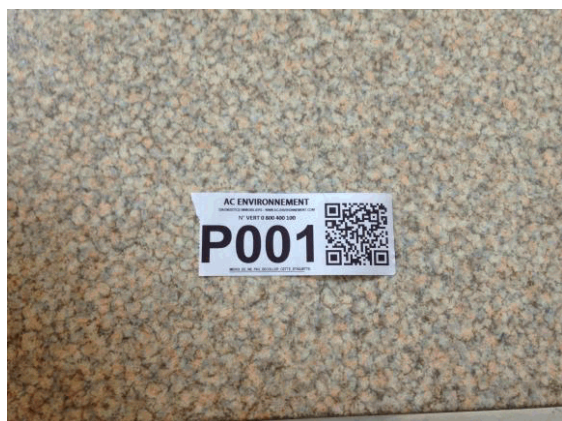
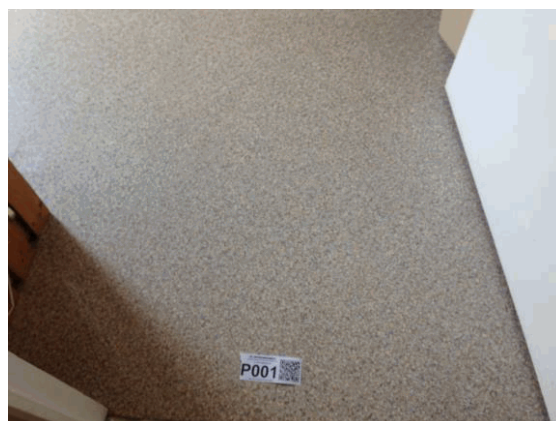
002LA002526 n°1 - 2 (P1)

| Plan | Localisation | Composant | Partie composant | Descriptif de l'action menée | | | | Laboratoire | | | Conclusion |
|---|---|---|---|---|---|---|---|---|---|---|---|
| Logement n°3 | Vol 8 (Chambre 2) | Revêtement de sol | Lino gris multicolore gris+colle jaune | P1 | Réalisation d'un prélèvement | | 002LA0025<br>26 n°1 - 2 -<br>002LA0025<br>26 n°1 - 4 | P1 | Revêtement souple multicolore + colle polymère jaune + ragréage gris | Négatif | Négatif sur analyse |

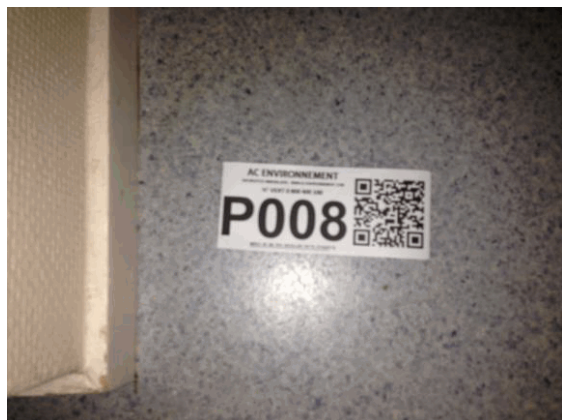
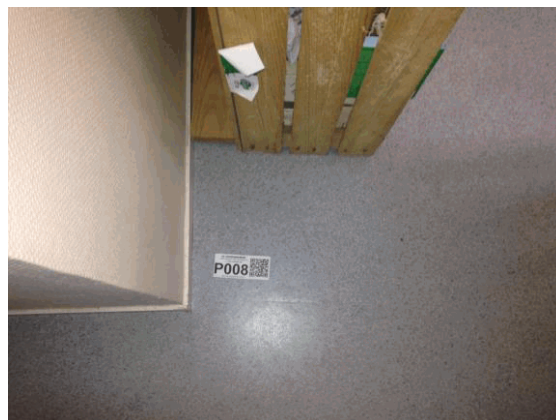
002LA002526 n°8 - 2 (P8)

| Plan | Localisation | Composant | Partie composant | Descriptif de l'action menée | | | | Laboratoire | | | Conclusion |
|---|---|---|---|---|---|---|---|---|---|---|---|
| Logement n°3 | Vol 3 (Cuisine) | Revêtement de sol | Lino bleu tacheté+colle jaune | P8 | Réalisation d'un prélèvement | | 002LA0025<br>26 n°8 - 2 -<br>002LA0025<br>26 n°8 - 4 | P8 | Revêtement souple beige + colle polymère jaune + ragréage gris | Négatif | Négatif sur analyse |

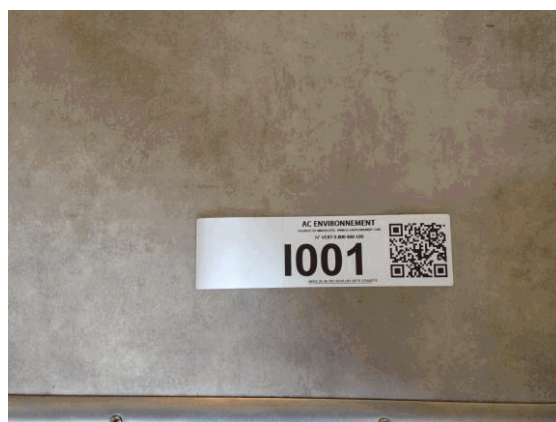
| Localisation | Matériau | Justification |
|---|---|---|
| Vol 1 (Entrée) | Lino récent gris | Aucun prélèvement à la demande du client |
| Vol 5 (Séjour) | Lino récent gris | Aucun prélèvement à la demande du client |

| Plan | Localisation | Composant | Partie composant | Descriptif de l'action menée | | | | Laboratoire | | | Conclusion |
|---|---|---|---|---|---|---|---|---|---|---|---|
| Logement n°3 | Vol 1 (Entrée) | Revêtement de sol | Lino récent gris | I1 | | | I1 - 2 | | | | Aucun prélèvement à la demande du client |
| Logement n°3 | Vol 5 (Séjour) | Revêtement de sol | Lino récent gris | I1 | | | I1 - 2 | | | | Aucun prélèvement à la demande du client |
