## Rapport de mission de repérage des matériaux et produits contenant de l'amiante avant travaux

| Adresse : | 4 RUE ROBERT FOUILLET - LES GLYCINES |
| Date du repérage : | 20/07/2017 |
| Désignation : | Appartement n° 5 de type 3 situé au 01 <sup>er</sup> étage |

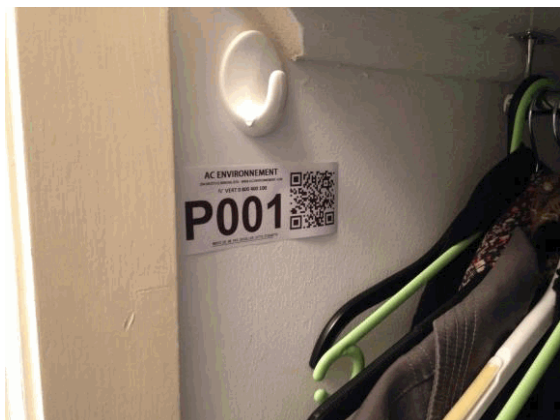
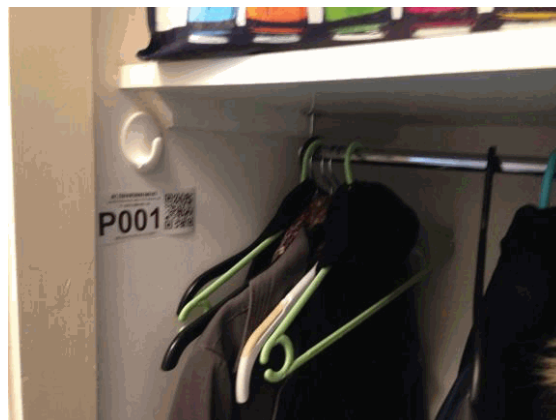
002LA002529 n°1 - 2 (P1)

| Plan | Localisation | Composant | Partie composant | Descriptif de l'action menée | | | | Laboratoire | | | Conclusion |
|---|---|---|---|---|---|---|---|---|---|---|---|
| Logement n°5 | Vol 1 (Entrée) | Murs et cloisons | Enduit plâtre ( doublage pièce sèche) | P1 | Réalisation d'un prélèvement | | 002LA002529 n°1 - 2 - 002LA002529 n°1 - 4 | P1 | Enduit plâtreux blanc + peinture + carton + matériau plâtreux beige | Négatif | Négatif sur analyse |

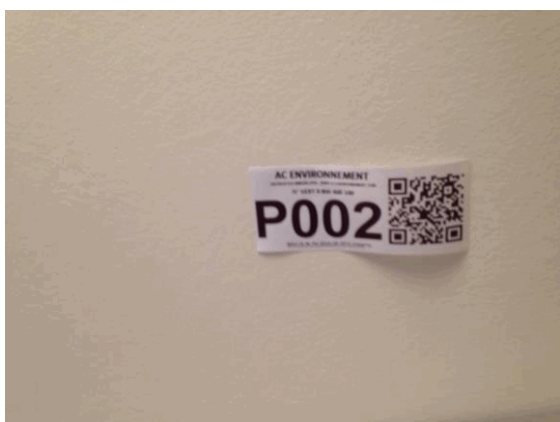
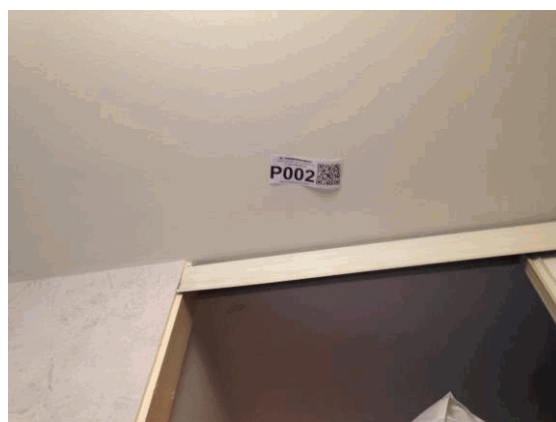
002LA002529 n°2 - 2 (P2)

| Plan | Localisation | Composant | Partie composant | Descriptif de l'action menée | | | | Laboratoire | | | Conclusion |
|---|---|---|---|---|---|---|---|---|---|---|---|
| Logement n°5 | Vol 1 (Entrée) | Plafonds | Enduit ciment (pièce sèche) | P2 | Réalisation d'un prélèvement | | 002LA0025<br>29 n°2 - 2 -<br>002LA0025<br>29 n°2 - 4 | P2 | Enduit plâtreux blanc + peinture + matériau gris en vrac hétérogène | Négatif | Négatif sur analyse |

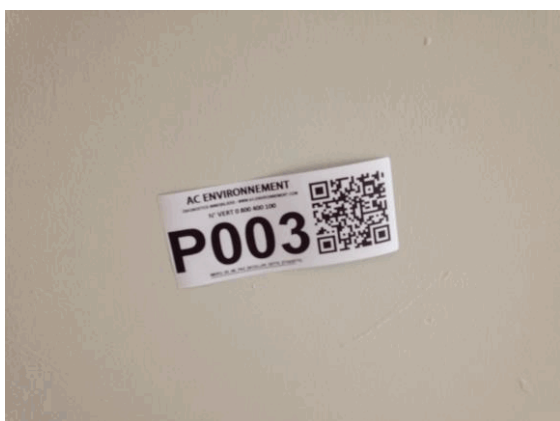
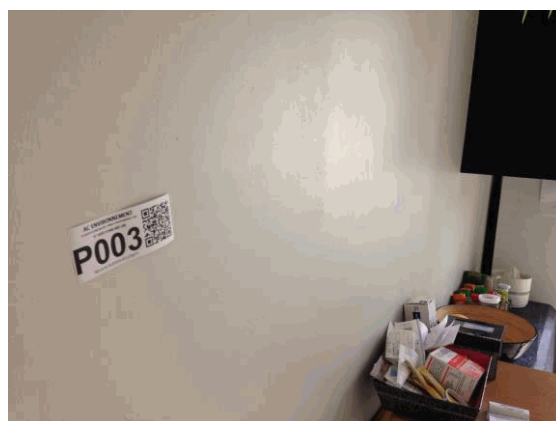
002LA002529 n°3 - 2 (P3)

| Plan | Localisation | Composant | Partie composant | Descriptif de l'action menée | | | | Laboratoire | | | Conclusion |
|---|---|---|---|---|---|---|---|---|---|---|---|
| Logement n°5 | Vol 3 (Cuisine) | Murs et cloisons | Enduit plâtre ( doublage pièce humide) | P3 | Réalisation d'un prélèvement | | 002LA002529 n°3 - 2 - 002LA002529 n°3 - 4 | P3 | Enduit plâtreux blanc en vrac + peintures multiples + carton | Négatif | Négatif sur analyse |

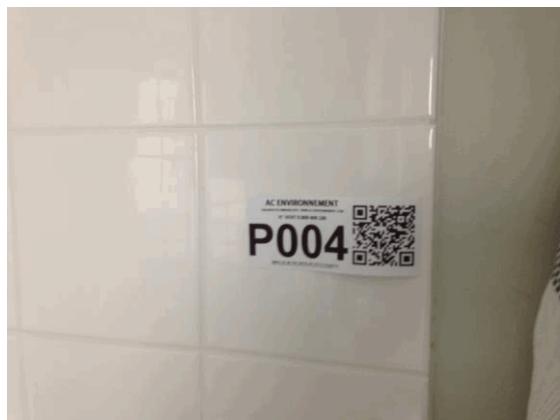
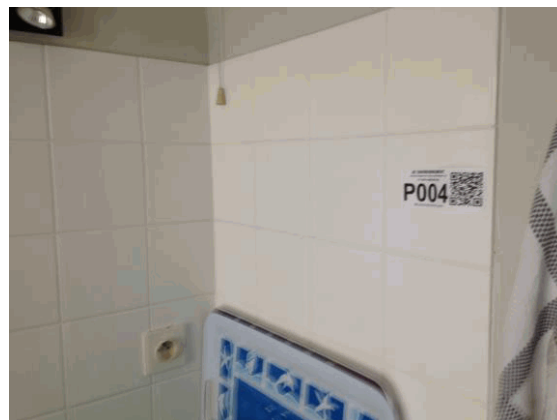
002LA002529 n°4 - 2 (P4)

| Plan | Localisation | Composant | Partie composant | Descriptif de l'action menée | | | | Laboratoire | | | Conclusion |
|---|---|---|---|---|---|---|---|---|---|---|---|
| Logement n°5 | Vol 3 (Cuisine) | Revêtement de mur | Colle de carrelage (faïence cuisine) | P4 | Réalisation d'un prélèvement | | 002LA0025<br>29 n°4 - 2 -<br>002LA0025<br>29 n°4 - 4 | P4 | Colle beige + couche plâtreuse blanche avec couche cartonnée + carrelage + peinture | Négatif | Négatif sur analyse |

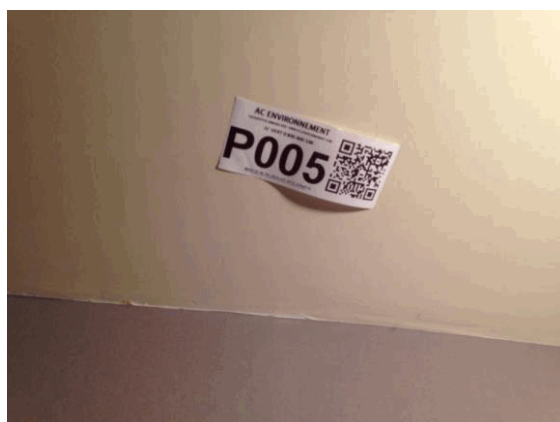
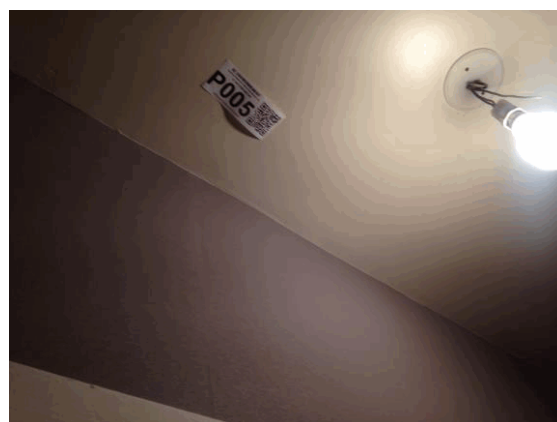
002LA002529 n°5 - 2 (P5)

| Plan | Localisation | Composant | Partie composant | Descriptif de l'action menée | | | | Laboratoire | | | Conclusion |
|---|---|---|---|---|---|---|---|---|---|---|---|
| Logement n°5 | Vol 8 (W.C) | Plafonds | Enduit ciment (pièce humide) | P5 | Réalisation d'un prélèvement | | 002LA0025<br>29 n°5 - 2 -<br>002LA0025<br>29 n°5 - 4 | P5 | Enduit plâtreux blanc + peinture + matériau gris en vrac hétérogène | Négatif | Négatif sur analyse |

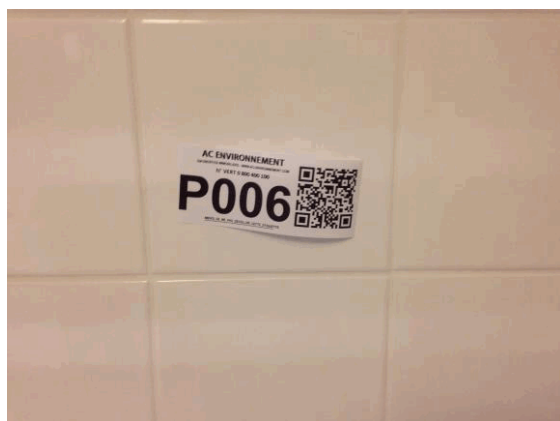
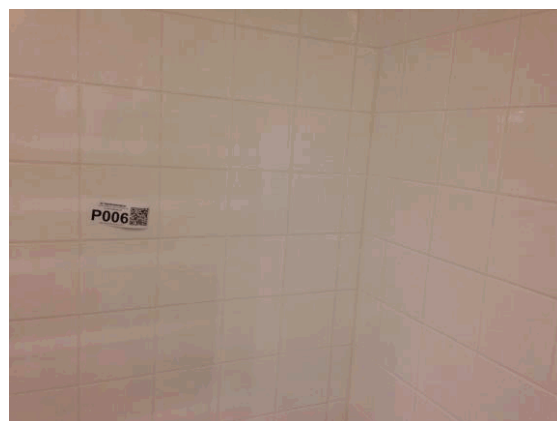
002LA002529 n°6 - 2 (P6)

| Plan | Localisation | Composant | Partie composant | Descriptif de l'action menée | | | | Laboratoire | | | Conclusion |
|---|---|---|---|---|---|---|---|---|---|---|---|
| Logement n°5 | Vol 6 (SDB) | Revêtement de mur | Colle de carrelage (faïence sdb) | P6 | Réalisation d'un prélèvement | | 002LA0025<br>29 n°6 - 2 -<br>002LA0025<br>29 n°6 - 4 | P6 | Colle beige + couche plâtreuse blanche avec couche en papier + carrelage + joint cassant blanc + peinture | Négatif | Négatif sur analyse |

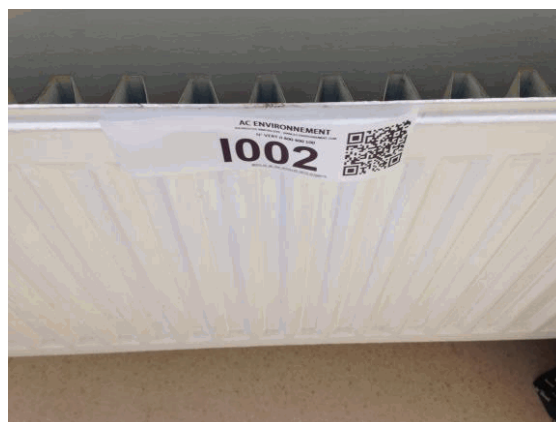
| Plan | Localisation | Composant | Partie composant | Descriptif de l'action menée | | | | Laboratoire | | | Conclusion |
|---|---|---|---|---|---|---|---|---|---|---|---|
| Logement n°5 | Vol 3 (Cuisine) | Radiateurs | | I2 | | | I2 - 2 | | | | Aucun prélèvement à effectuer à la demande du client |

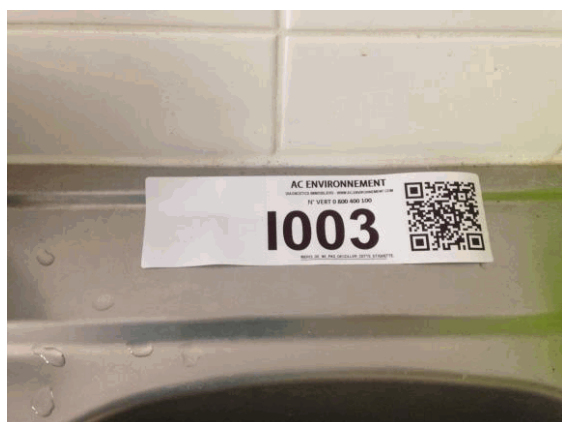
| Plan | Localisation | Composant | Partie composant | Descriptif de l'action menée | | | | Laboratoire | | | Conclusion |
|---|---|---|---|---|---|---|---|---|---|---|---|
| Logement n°5 | Vol 3 (Cuisine) | Evier | Mastic étanchéité | I3 | | | I3 - 2 | | | | Aucun prélèvement à effectuer à la demande du client |
