## Rapport de mission de repérage des matériaux et produits contenant de l'amiante avant travaux

| Adresse : | 4 RUE ROBERT FOUILLET - LES GLYCINES |
| CP - Ville : | 53810 CHANGE |
| Désignation : | Appartement n° 6 de type 3 situé au 01 <sup>er</sup> étage |

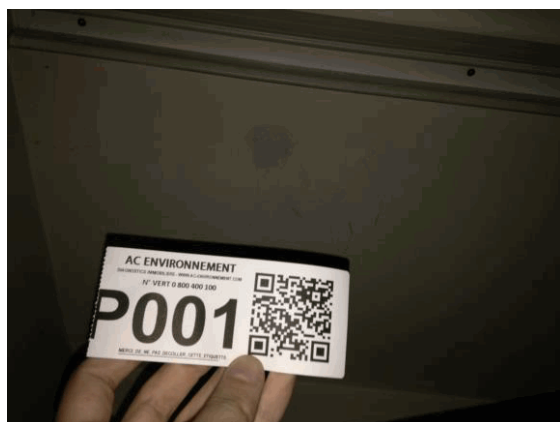
002VW000072 n°1 - 1 (P1)

| Plan | Localisation | Composant | Partie composant | Descriptif de l'action menée | | | | Laboratoire | | | Conclusion |
|---|---|---|---|---|---|---|---|---|---|---|---|
| Logement n°6 | Vol 1 (Entrée) | Plafonds | Enduit ciment | P1 | Réalisation d'un prélèvement | Plafond pièces sèches | 002VW000 072 n°1 - 1 | P1 | Enduit plâtreux blanc en vrac + peinture non séparable | Négatif | Négatif sur analyse |

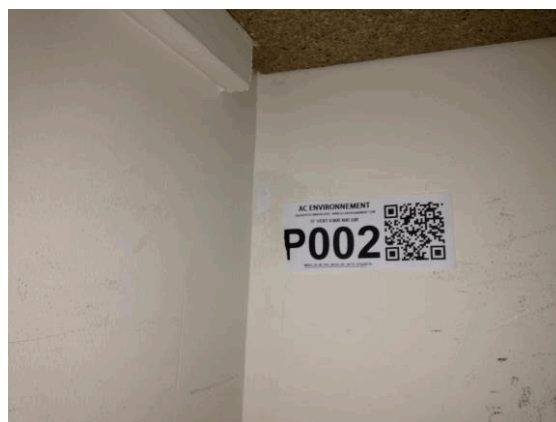
002VW000072 n°2 - 1 (P2)

| Plan | Localisation | Composant | Partie composant | Descriptif de l'action menée | | | | Laboratoire | | | Conclusion |
|---|---|---|---|---|---|---|---|---|---|---|---|
| Logement n°6 | Vol 1 (Entrée) | Murs et cloisons | Jonction entre panneaux préfabriqués | P2 | Réalisation d'un prélèvement | Cloison et doublage pièces sèches | 002VW000 072 n°2 - 1 | P2 | Enduit plâtreux blanc en vrac + peinture non séparable + papier non séparable | Négatif | Négatif sur analyse |

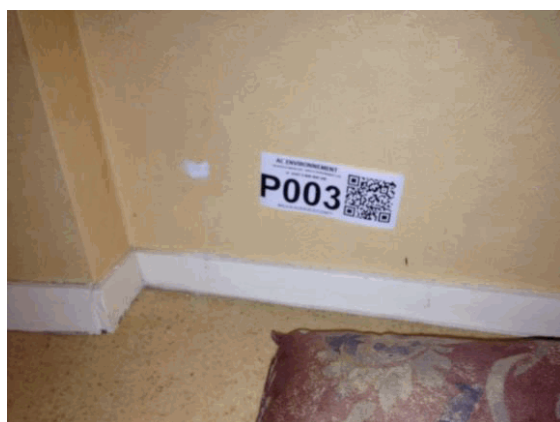
002VW000072 n°3 - 1 (P3)

| Plan | Localisation | Composant | Partie composant | Descriptif de l'action menée | | | | Laboratoire | | | Conclusion |
|---|---|---|---|---|---|---|---|---|---|---|---|
| Logement n°6 | Vol 1 (Entrée) | Murs et cloisons | Enduit plâtre | P3 | Réalisation d'un prélèvement | Porteur pièces sèches | 002VW000 072 n°3 - 1 | P3 | Enduit plâtreux blanc en vrac + peinture non séparable + papier peint non séparable | Négatif | Négatif sur analyse |

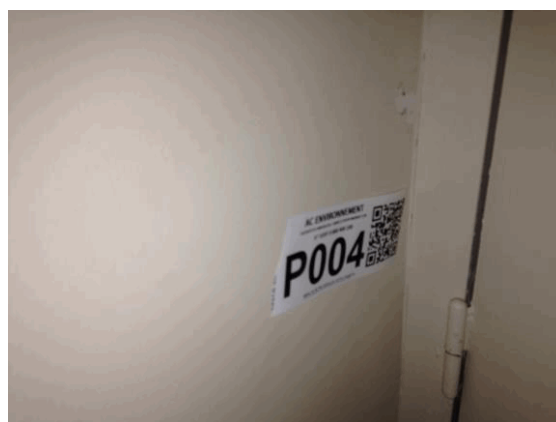
002VW000072 n°4 - 1 (P4)

| Plan | Localisation | Composant | Partie composant | Descriptif de l'action menée | | | | Laboratoire | | | Conclusion |
|---|---|---|---|---|---|---|---|---|---|---|---|
| Logement n°6 | Vol 4 (SDB) | Murs et cloisons | Jonction entre panneaux préfabriqués | P4 | Réalisation d'un prélèvement | Cloison et doublage pièces humides | 002VW000 072 n°4 - 1 | P4 | Enduit plâtreux blanc en vrac non séparable + carton non séparable + peintures multiples non séparable | Négatif | Négatif sur analyse |

| Référence | Categorie | Composant | Materiau | Localisation | Observation |
|---|---|---|---|---|---|
| P4 | Parois verticales intérieures et enduits | Murs et cloisons | Enduit plâtreux blanc en vrac non séparable + carton non séparable + peintures multiples non séparable - Cloison et doublage pièces humides - | Logement n°6 - Vol 4 (SDB) | |

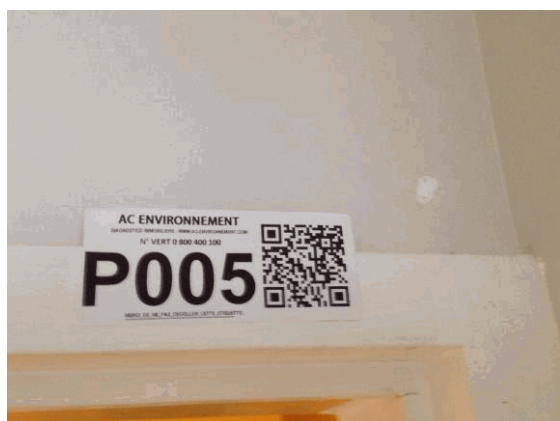
002VW000072 n°5 - 1 (P5)

| Plan | Localisation | Composant | Partie composant | Descriptif de l'action menée | | | | Laboratoire | | | Conclusion |
|---|---|---|---|---|---|---|---|---|---|---|---|
| Logement n°6 | Vol 7 (Cuisine) | Murs et cloisons | Enduit plâtre | P5 | Réalisation d'un prélèvement | Porteur pièces humides | 002VW000 072 n°5 - 1 | P5 | Enduit plâtreux blanc en vrac + peintures multiples non séparable | Négatif | Négatif sur analyse |

| Référence | Categorie | Composant | Materiau | Localisation | Observation |
|---|---|---|---|---|---|
| P5 | Parois verticales intérieures et enduits | Murs et cloisons | Enduit plâtreux blanc en vrac + peintures multiples non séparable - Porteur pièces humides - | Logement n°6 - Vol 7 (Cuisine) | |

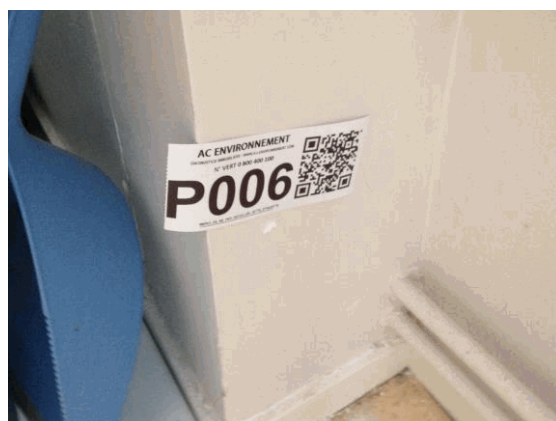
002VW000072 n°6 - 1 (P6)

| Plan | Localisation | Composant | Partie composant | Descriptif de l'action menée | | | | Laboratoire | | | Conclusion |
|---|---|---|---|---|---|---|---|---|---|---|---|
| Logement n°6 | Vol 7 (Cuisine) | Cloisons légères ou préfabriquées | Panneaux de cloisons | P6 | Réalisation d'un prélèvement | Cloison pièces humides (plâtre) | 002VW000 072 n°6 - 1 | P6 | Enduit plâtreux blanc en vrac + peinture en faible quantité non séparable | Négatif | Négatif sur analyse |

| Référence | Categorie | Composant | Materiau | Localisation | Observation |
|---|---|---|---|---|---|
| P6 | Parois verticales intérieures et enduits | Cloisons légères ou préfabriquées | Enduit plâtreux blanc en vrac + peinture en faible quantité non séparable - Cloison pièces humides (plâtre) - | Logement n°6 - Vol 7 (Cuisine) | |

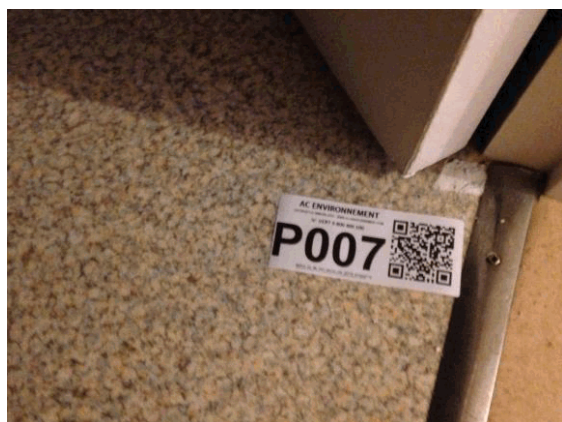
002VW000072 n°7 - 1 (P7)

| Plan | Localisation | Composant | Partie composant | Descriptif de l'action menée | | | | Laboratoire | | | Conclusion |
|---|---|---|---|---|---|---|---|---|---|---|---|
| Logement n°6 | Vol 3 (Chambre 2) | Revêtement de sol | Lés plastiques avec sous-couche + colle jaune | P7 | Réalisation d'un prélèvement | Gris tacheté rose | 002VW000072 n°7 - 1 | P7 | Revêtement souple gris + colle polymère jaune non séparable + ragréage rose non séparable | Négatif | Négatif sur analyse |

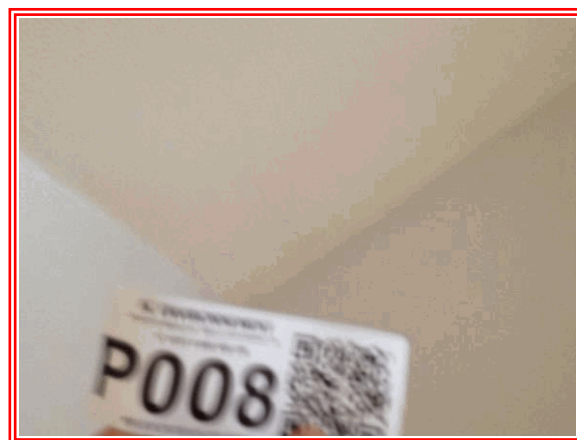
002VW000072 n°8 - 1 (P8)

| Plan | Localisation | Composant | Partie composant | Descriptif de l'action menée | | | | Laboratoire | | | Conclusion |
|---|---|---|---|---|---|---|---|---|---|---|---|
| Logement n°6 | Vol 7 (Cuisine) | Plafonds | Enduit ciment | P8 | Réalisation d'un prélèvement | Plafond pièces humides | 002VW000<br>072 n°8 - 1 | P8 | Enduit plâtreux blanc en vrac + matériau gris en faible quantité non séparable + toile fibreuse blanche non séparable + peinture non séparable | Positif | Présence sur analyse |
| Logement n°6 | Vol 8 (W.C) | Plafonds | Enduit ciment | S15 (P8) | Sondage et extension de la zone homogène du prélèvement P8 | Plafond pièces humides | 002VW000<br>072 n°8 - 1 | P8 | Enduit plâtreux blanc en vrac + matériau gris en faible quantité non séparable + toile fibreuse blanche non séparable + peinture non séparable | Positif | Présence sur analyse |
| Logement n°6 | Vol 4 (SDB) | Plafonds | Enduit ciment | S16 (P8) | Sondage et extension de la zone homogène du prélèvement P8 | Plafond pièces humides | 002VW000<br>072 n°8 - 1 | P8 | Enduit plâtreux blanc en vrac + matériau gris en faible quantité non séparable + toile fibreuse blanche non séparable + peinture non séparable | Positif | Présence sur analyse |

| Référence | Categorie | Composant | Materiau | Localisation | Observation |
|---|---|---|---|---|---|
| P8 | Plafond et faux-plafonds | Plafonds | Enduit plâtreux blanc en vrac + matériau gris en faible quantité non séparable + toile fibreuse blanche non séparable + peinture non séparable - Plafond pièces humides - | Logement n°6 - Vol 7 (Cuisine) | |

- 1 prélèvement de d'enduit de plafond est revenu amianté (dossier 002VW000072). Des investigations sur ces composants devront être menées sur les enduits dans les logements non visités avant la réalisation de travaux. - Commentaire n°1 : Dans le cadre du diagnostic amiante type « avant démolition » dans le logement, certains matériaux susceptibles de contenir de l'amiante n'ont pas fait l'objet de prélèvements à la demande du client :

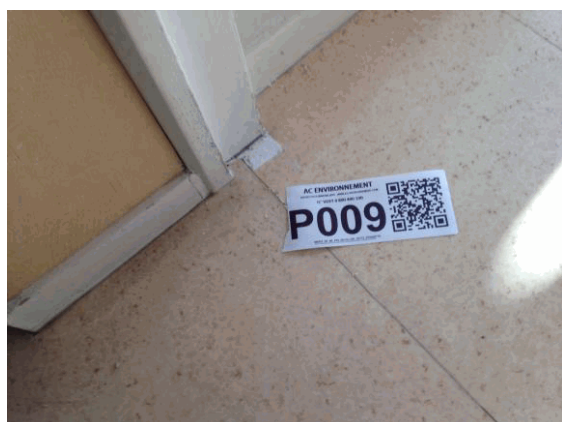
002VW000072 n°9 - 1 (P9)

| Plan | Localisation | Composant | Partie composant | Descriptif de l'action menée | | | | Laboratoire | | | Conclusion |
|---|---|---|---|---|---|---|---|---|---|---|---|
| Logement n°6 | Vol 7 (Cuisine) | Revêtement de sol | Lés plastiques avec sous-couche + colle jaune | P9 | Réalisation d'un prélèvement | Beige | 002VW000072 n°9 - 1 | P9 | Revêtement souple beige + colle polymère jaune en faible quantité non séparable + ragréage gris en faible quantité non séparable | Négatif | Négatif sur analyse |

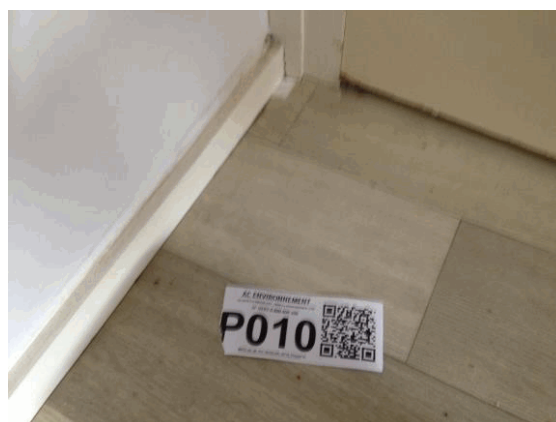
002VW000072 n°10 - 1 (P10)

| Plan | Localisation | Composant | Partie composant | Descriptif de l'action menée | | | | Laboratoire | | | Conclusion |
|---|---|---|---|---|---|---|---|---|---|---|---|
| Logement n°6 | Vol 5 (Séjour) | Revêtement de sol | Lés plastiques avec sous-couche + colle jaune | P10 | Réalisation d'un prélèvement | Aspect parquet gris | 002VW000072 n°10 - 1 | P10 | Revêtement souple beige + colle polymère jaune avec poussières | Négatif | Négatif sur analyse |

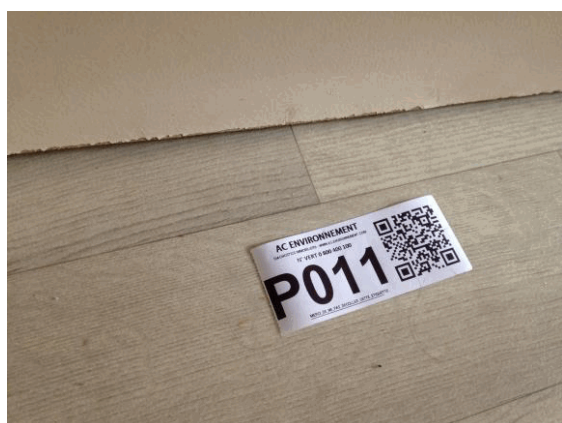
002VW000072 n°11 - 1 (P11)

| Plan | Localisation | Composant | Partie composant | Descriptif de l'action menée | | | | Laboratoire | | | Conclusion |
|---|---|---|---|---|---|---|---|---|---|---|---|
| Logement n°6 | Vol 5 (Séjour) | Revêtement de sol | Lés plastiques avec sous-couche + colle jaune | P11 | Réalisation d'un prélèvement | Gris | 002VW000072 n°11 - 1 | P11 Phase 1 | Revêtement souple gris | Négatif | Négatif sur analyse |
| Logement n°6 | Vol 5 (Séjour) | Revêtement de sol | Lés plastiques avec sous-couche + colle jaune | P11 | Réalisation d'un prélèvement | Gris | 002VW000072 n°11 - 1 | P11 Phase 2 | Colle polymère jaune non séparable + ragréage rose non séparable + peinture en faible quantité non séparable | Négatif | Négatif sur analyse |

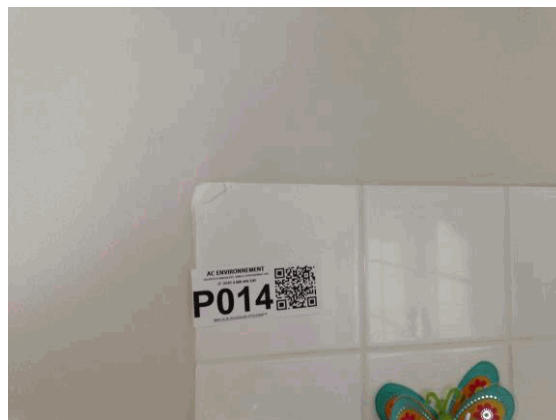
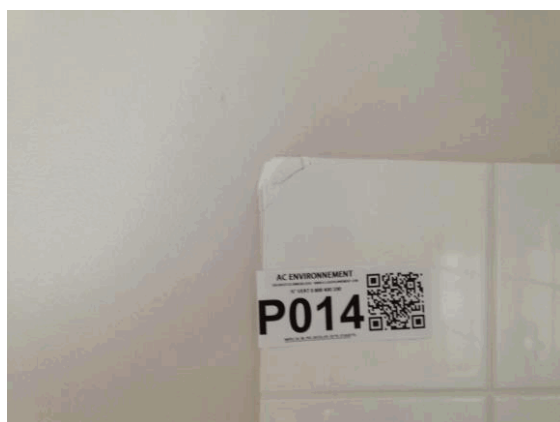
002VW000072 n°14 - 2 (P14)

| Plan | Localisation | Composant | Partie composant | Descriptif de l'action menée | | | | Laboratoire | | | Conclusion |
|---|---|---|---|---|---|---|---|---|---|---|---|
| Logement n°6 | Vol 7 (Cuisine) | Revêtement de mur | Colle de carrelage (faïence) | P14 | Réalisation d'un prélèvement | 15x15 blanche | 002VW000<br>072 n°14 - 1 -<br>002VW000<br>072 n°14 - 2 | P14 | Colle blanche + papier en faible quantité non séparable + couche plâtreuse blanche en faible quantité non séparable + carrelage | Négatif | Négatif sur analyse |

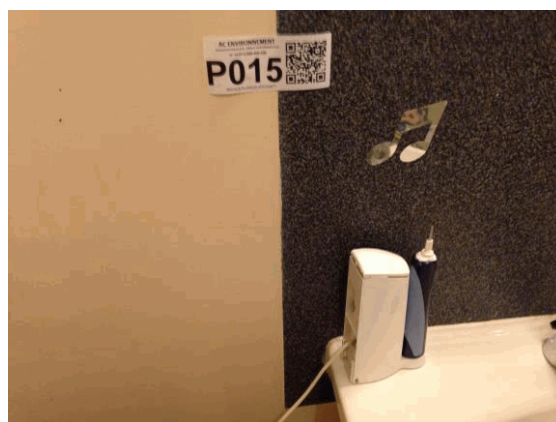
002VW000072 n°15 - 1 (P15)

| Plan | Localisation | Composant | Partie composant | Descriptif de l'action menée | | | | Laboratoire | | | Conclusion |
|---|---|---|---|---|---|---|---|---|---|---|---|
| Logement n°6 | Vol 4 (SDB) | Revêtement de mur | Revêtement mural + colle jaune | P15 | Réalisation d'un prélèvement | Bleu | 002VW000<br>072 n°15 - 1 | P15 | Papier peint non séparable + matériau plâtreux blanc et noir non séparable + matériau souple blanc | Négatif | Négatif sur analyse |

| Plan | Localisation | Composant | Partie composant | Descriptif de l'action menée | | | | Laboratoire | | | Conclusion |
|---|---|---|---|---|---|---|---|---|---|---|---|
| Logement n°6 | Vol 4 (SDB) | Revêtement de mur | Revêtement mural + colle jaune | P15 | Sondage et extension de la zone homogène du prélèvement P15 | Bleu | 002VW000072 n°15 - 1 | P15 | Papier peint non séparable + matériau plâtreux blanc et noir non séparable + matériau souple blanc | Négatif | Négatif sur analyse |
