Rapport de mission de repérage des matériaux et produits contenant de l'amiante avant travaux

Adresse :	4 RUE ROBERT FOUILLET - LES GLYCINES
CP - Ville :	53810 CHANGE
Référence client :	_00402000010000100008_
Date du repérage :	19/07/2017
Désignation :	Appartement n° 8 de type 4 situé au 02 ème étage

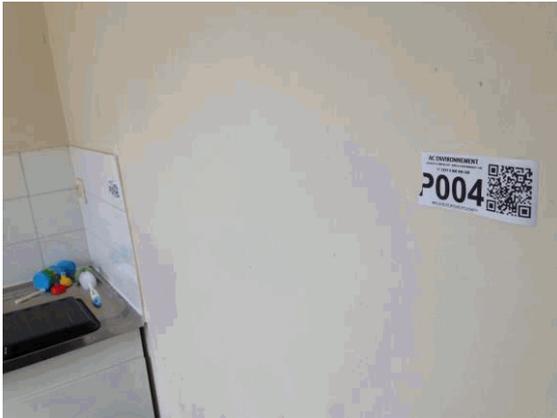
002LA002527 n°4 - 4 (P4)

1er étage	Vol 10 (SDE)	Murs et cloisons	Enduit plâtre (doublage pièce humide)	S19	Sondage et extension de la zone homogène du prélèvement P4		002LA0025 27 n°4 - 2 - 002LA0025 27 n°4 - 4	P4	Enduit plâtreux blanc en vrac + peinture non séparable + carton non séparable	Négatif	Négatif sur analyse
1er étage	Vol 9 (Mezzanine)	Murs et cloisons	Enduit plâtre (porteur pièce sèche)	P7	Réalisation d'un prélèvement		002LA0025 27 n°7 - 2 - 002LA0025 27 n°7 - 4	P7	Enduit plâtreux blanc en vrac + peinture non séparable + papier non séparable	Négatif	Négatif sur analyse
1er étage	Vol 9 (Mezzanine)	Murs et cloisons	Enduit plâtre (porteur pièce sèche)	P7	Sondage et extension de la zone homogène du prélèvement P7		002LA0025 27 n°7 - 2 - 002LA0025 27 n°7 - 4	P7	Enduit plâtreux blanc en vrac + peinture non séparable + papier non séparable	Négatif	Négatif sur analyse

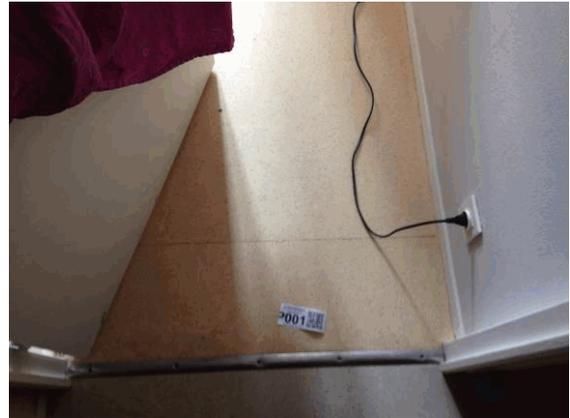
002LA002527 n°1 - 4 (P1)

1er étage	Vol 9 (Mezzanine)	Revêtement de sol	Lino beige +colle jaune (pièce sèche)	S7	Sondage et extension de la zone homogène du prélèvement P1		002LA0025 27 n°1 - 2 - 002LA0025 27 n°1 - 4	P1	Revêtement souple orange + revêtement souple beige + colle polymère jaune non séparable + peinture non séparable + ragréage rose + sous couche de ragréage blanche non séparable	Négatif	Négatif sur analyse
LOGEMENT n°8 RDC	Vol 1 (Entrée)	Revêtement de sol	Dalles plastiques grises +colle jaune (pièce sèche)	S3			S3 - 2 - S3 - 4				Négatif sur document cf. prélèvement n°1 du dossier AC Environnement n° 002LA002522

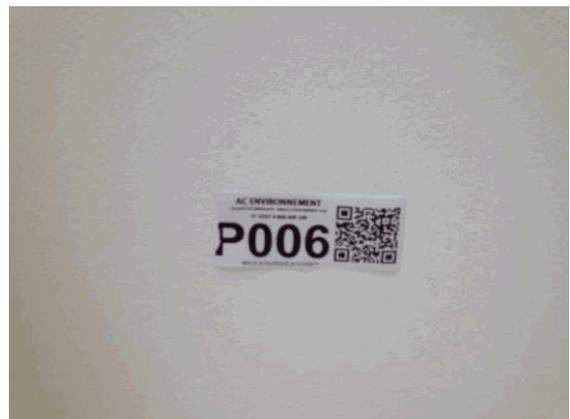
002LA002527 n°6 - 2 (P6)

LOGEMENT n°8 RDC	Vol 3 (Cuisine)	Plafonds	Enduit plâtre (plaque de plâtre pièce humide)	P6	Réalisation d'un prélèvement		002LA0025 27 n°6 - 2 - 002LA0025 27 n°6 - 4	P6	Enduit plâtreux blanc en vrac + peinture non séparable + carton non séparable	Négatif	Négatif sur analyse

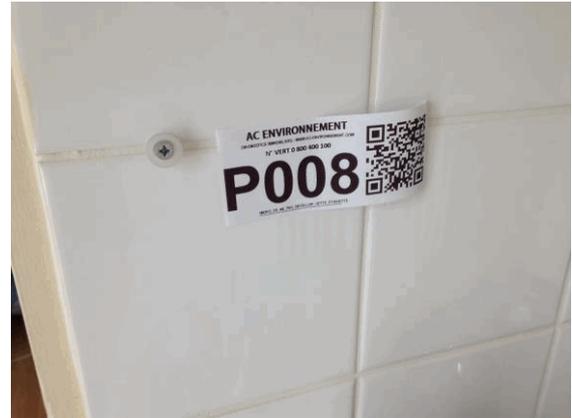
002LA002527 n°8 - 2 (P8)

1er étage	Vol 10 (SDE)	Revêtement de mur	Colle de carrelage (faïence SDE)	P8	Sondage et extension de la zone homogène du prélèvement P8		002LA0025 27 n°8 - 2 - 002LA0025 27 n°8 - 4	P8	Colle beige avec poussières + couche plâtreuse blanche non séparable	Négatif	Négatif sur analyse

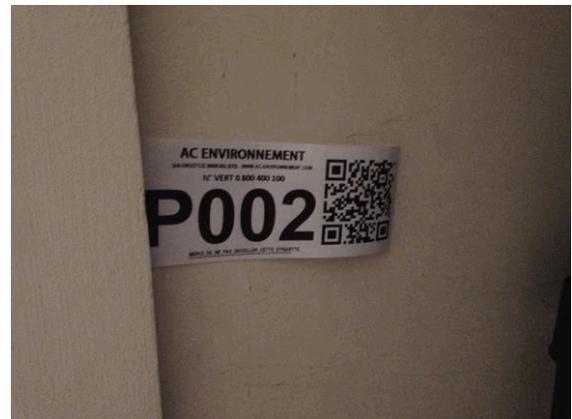
002LA002527 n°2 - 2 (P2)

1er étage	Vol 9 (Mezzanine)	Murs et cloisons	Enduit plâtre (doublage pièce sèche)	S12	Sondage et extension de la zone homogène du prélèvement P2		002LA0025 27 n°2 - 2 - 002LA0025 27 n°2 - 4	P2	Enduit plâtreux blanc en vrac + peinture non séparable + papier peint non séparable + carton non séparable	Négatif	Négatif sur analyse
LOGEMENT n°8 RDC	Vol 3 (Cuisine)	Murs et cloisons	Enduit plâtre (doublage pièce humide)	P4	Réalisation d'un prélèvement		002LA0025 27 n°4 - 2 - 002LA0025 27 n°4 - 4	P4	Enduit plâtreux blanc en vrac + peinture non séparable + carton non séparable	Négatif	Négatif sur analyse
LOGEMENT n°8 RDC	Vol 3 (Cuisine) - Vol 6 (W.C) - Vol 8 (SDB)	Murs et cloisons	Enduit plâtre (doublage pièce humide)	P4 - S18 - S25	Sondage et extension de la zone homogène du prélèvement P4		002LA0025 27 n°4 - 2 - 002LA0025 27 n°4 - 4	P4	Enduit plâtreux blanc en vrac + peinture non séparable + carton non séparable	Négatif	Négatif sur analyse
