Rapport de mission de repérage des matériaux et produits contenant de l'amiante avant travaux

Adresse :	4 RUE ROBERT FOUILLET - LES GLYCINES
CP - Ville :	53810 CHANGE
Référence client :	_00402000010000100010_
Date du repérage :	21/07/2017
Désignation :	Appartement n° 10 de type 2 situé au 03 ème étage

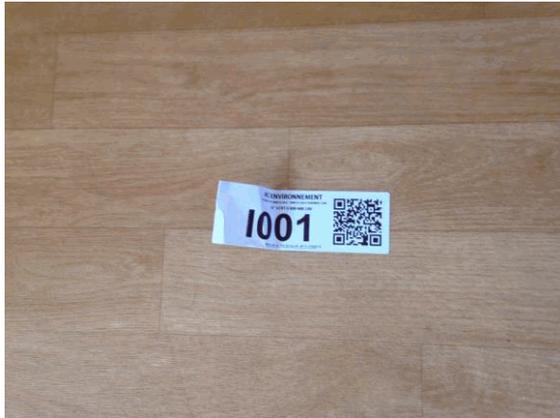
Plan	Localisation	Composant	Partie composant	Descriptif de l'action menée				Laboratoire			Conclusion
				Réf action	Observation	Précision loc.	Ref photo	Ref Prél.	Descriptif	Résultat	
Logement n°10	Vol 1 (Séjour / Cuisine)	Revêtement de sol	Lino récent imitation parquet bois	I1			I1 - 2				Aucun prélèvement à effectuer à la demande du client

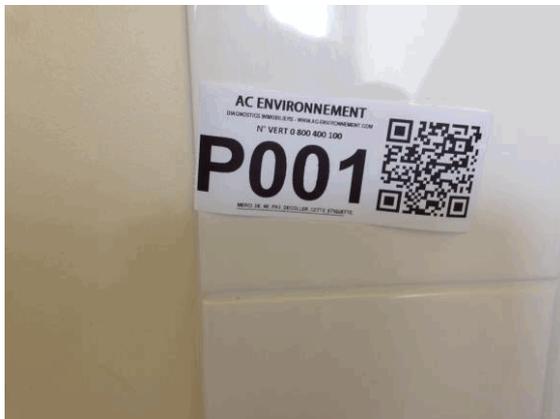
002LA002533 n°1 - 2 (P1)

Plan	Localisation	Composant	Partie composant	Descriptif de l'action menée				Laboratoire			Conclusion
				Réf action	Observation	Précision loc.	Ref photo	Ref Prél.	Descriptif	Résultat	
Logement n°10	Vol 4 (SDB)	Revêtement de mur	Colle de carrelage (faïence sdb)	P1	Réalisation d'un prélèvement		002LA0025 33 n°1 - 2 - 002LA0025 33 n°1 - 4	P1	Colle beige + couche plâtreuse blanche avec couche en papier + carrelage + peinture	Négatif	Négatif sur analyse
Logement n°10	Vol 4 (SDB)	Revêtement de mur	Colle de carrelage (faïence sdb)	P1	Sondage et extension de la zone homogène du prélèvement P1		002LA0025 33 n°1 - 2 - 002LA0025 33 n°1 - 4	P1	Colle beige + couche plâtreuse blanche avec couche en papier + carrelage + peinture	Négatif	Négatif sur analyse
Logement n°10	Vol 1 (Séjour / Cuisine)	Revêtement de mur	Colle de carrelage (faïence cuisine)	P7	Réalisation d'un prélèvement		002LA0025 33 n°7 - 2 - 002LA0025 33 n°7 - 4	P7	Colle beige + couche plâtreuse blanche avec couche en papier + carrelage + peinture + joint cassant blanc	Négatif	Négatif sur analyse

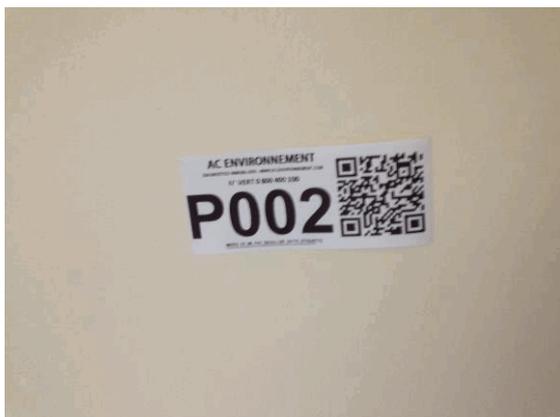
002LA002533 n°2 - 2 (P2)

Plan	Localisation	Composant	Partie composant	Descriptif de l'action menée				Laboratoire			Conclusion
				Réf action	Observation	Précision loc.	Ref photo	Ref Prél.	Descriptif	Résultat	
Logement n°10	Vol 4 (SDB)	Murs et cloisons	Enduit plâtre (doublage pièce humide)	P2	Réalisation d'un prélèvement		002LA002533 n°2 - 2 - 002LA002533 n°2 - 4	P2	Enduit plâtreux blanc + peinture + carton non séparable	Négatif	Négatif sur analyse
Logement n°10	Vol 4 (SDB) - Vol 1 (Séjour / Cuisine) - Vol 3 (W.C)	Murs et cloisons	Enduit plâtre (doublage pièce humide)	P2 - S4 - S5	Sondage et extension de la zone homogène du prélèvement P2		002LA002533 n°2 - 2 - 002LA002533 n°2 - 4	P2	Enduit plâtreux blanc + peinture + carton non séparable	Négatif	Négatif sur analyse
Logement n°10	Vol 2 (Dégagement)	Murs et cloisons	Enduit ciment (porteur pièce sèche)	P4	Réalisation d'un prélèvement		002LA002533 n°4 - 2 - 002LA002533 n°4 - 4	P4	Enduit plâtreux blanc en vrac avec fibres + peinture + matériau gris en vrac hétérogène	Négatif	Négatif sur analyse

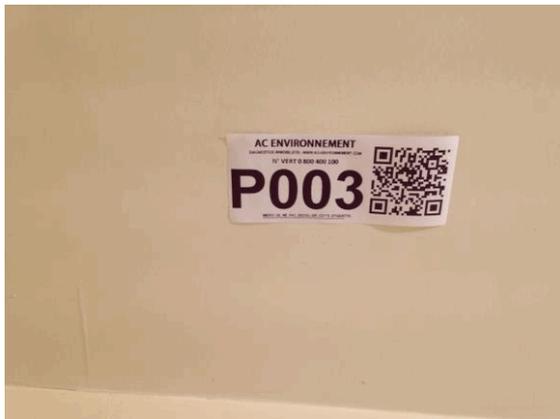
002LA002533 n°3 - 2 (P3)

Plan	Localisation	Composant	Partie composant	Descriptif de l'action menée				Laboratoire			Conclusion
				Réf action	Observation	Précision loc.	Ref photo	Ref Prél.	Descriptif	Résultat	
Logement n°10	Vol 3 (W.C)	Plafonds	Enduit plâtre (plaque de plâtre pièce humide)	P3	Réalisation d'un prélèvement		002LA0025 33 n°3 - 2 - 002LA0025 33 n°3 - 4	P3	Enduit plâtreux blanc + peinture + carton	Négatif	Négatif sur analyse
Logement n°10	Vol 4 (SDB) - Vol 1 (Séjour / Cuisine)	Plafonds	Enduit plâtre (plaque de plâtre pièce humide)	S6 - S7	Sondage et extension de la zone homogène du prélèvement P3		002LA0025 33 n°3 - 2 - 002LA0025 33 n°3 - 4	P3	Enduit plâtreux blanc + peinture + carton	Négatif	Négatif sur analyse

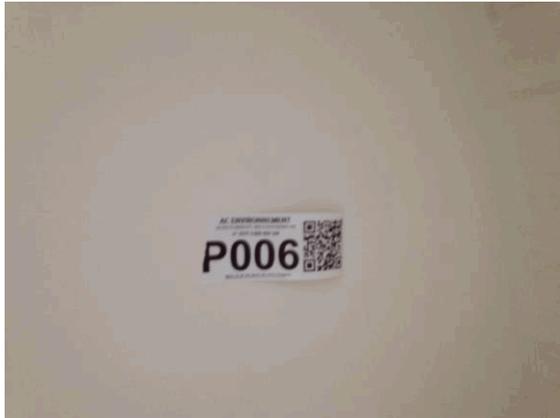
002LA002533 n°6 - 2 (P6)

Plan	Localisation	Composant	Partie composant	Descriptif de l'action menée				Laboratoire			Conclusion
				Réf action	Observation	Précision loc.	Ref photo	Ref Prél.	Descriptif	Résultat	
Logement n°10	Vol 2 (Dégagement)	Plafonds	Enduit plâtre (plaque e platre pièce sèche)	P6	Réalisation d'un prélèvement		002LA0025 33 n°6 - 2 - 002LA0025 33 n°6 - 4	P6	Enduit plâtreux blanc hétérogène + peinture + carton + matériau plâtreux beige	Négatif	Négatif sur analyse
Logement n°10	Vol 5 (Chambre)	Plafonds	Enduit plâtre (plaque e platre pièce sèche)	S10	Sondage et extension de la zone homogène du prélèvement P6		002LA0025 33 n°6 - 2 - 002LA0025 33 n°6 - 4	P6	Enduit plâtreux blanc hétérogène + peinture + carton + matériau plâtreux beige	Négatif	Négatif sur analyse

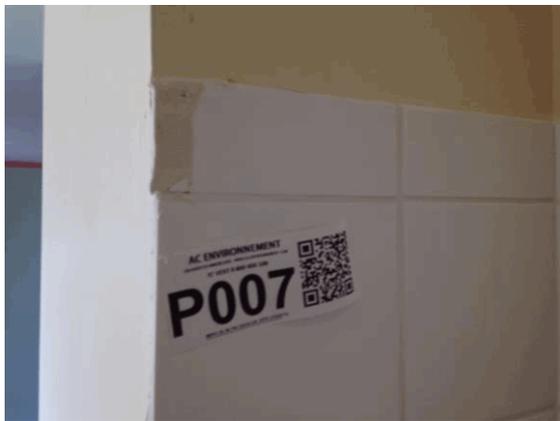
002LA002533 n°7 - 2 (P7)

P7	Revêtement de mur	Revêtement de mur	Colle beige + couche plâtréuse blanche avec couche en papier + carrelage + peinture + joint cassant blanc - -	Logement n°10 - Vol 1 (Séjour / Cuisine)

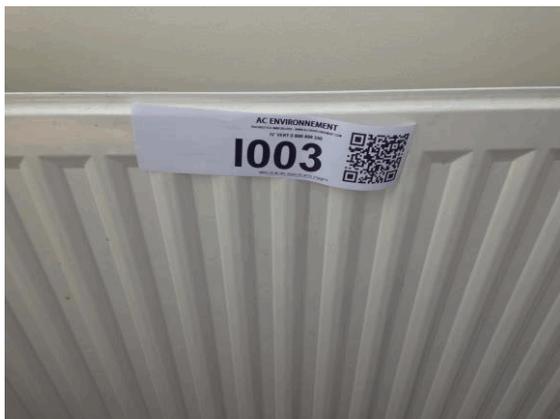
13 - 2

Plan	Localisation	Composant	Partie composant	Descriptif de l'action menée				Laboratoire			Conclusion
				Réf action	Observation	Précision loc.	Ref photo	Ref Prél.	Descriptif	Résultat	
Logement n°10	Vol 1 (Séjour / Cuisine)	Radiateurs		I3			I3 - 2				Aucun prélèvement à effectuer à la demande du client
Logement n°10	Vol 1 (Séjour / Cuisine)	Evier	Mastic étanchéité	I4			I4 - 2				Aucun prélèvement à effectuer à la demande du client
Logement n°10	Vol 1 (Séjour / Cuisine)	Evier	Tampon bitumineux évier	S13							Négatif sur document cf. prélèvement n°15 du dossier AC Environnement n° 002LA002522
