Rapport de mission de repérage des matériaux et produits contenant de l'amiante avant travaux

Adresse :	2 RUE ROBERT FOUILLET - LES GLYCINES
CP - Ville :	53810 CHANGE
Référence client :	_00402000010000200012_
Date du repérage :	19/07/2017
Désignation :	Appartement n° 12 de type 3 situé au RDC

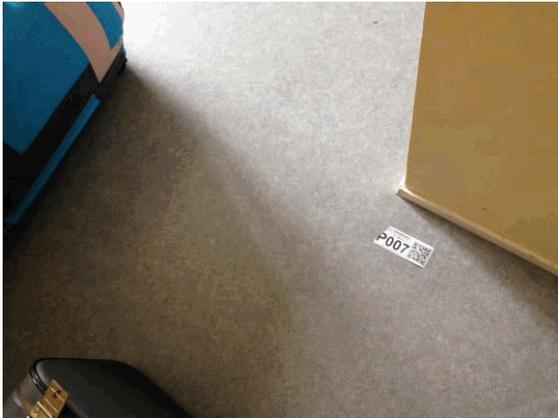
002LA002522 n°7 - 4 (P7)

Logement n°12	Vol 5 (Chambre 2)	Revêtement de sol	Lino gris avec des nuances + colle jaune (pièce sèche)	P7	Réalisation d'un prélèvement		002LA0025 22 n°7 - 2 - 002LA0025 22 n°7 - 4	P7	Revêtement souple gris + colle polymère jaune avec couche en mousse non séparable + ragréage rose + sous couche de ragréage grise non séparable	Négatif	Négatif sur analyse
Logement n°12	Vol 5 (Chambre 2) - Vol 4 (Chambre 1)	Revêtement de sol	Lino gris avec des nuances + colle jaune (pièce sèche)	P7 - S1	Sondage et extension de la zone homogène du prélèvement P7		002LA0025 22 n°7 - 2 - 002LA0025 22 n°7 - 4	P7	Revêtement souple gris + colle polymère jaune avec couche en mousse non séparable + ragréage rose + sous couche de ragréage grise non séparable	Négatif	Négatif sur analyse
Logement n°12	Vol 5 (Chambre 2)	Revêtement de sol	Moquettes avec sous-couche grise+ colle jaune	P8	Réalisation d'un prélèvement		002LA0025 22 n°8 - 2 - 002LA0025 22 n°8 - 4	P8	Moquette grise avec couche en mousse + colle polymère jaune	Négatif	Négatif sur analyse

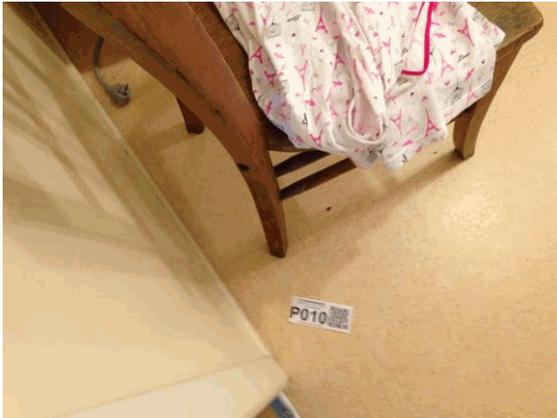
002LA002522 n°10 - 4 (P10)

Logement n°12	Vol 6 (SDE)	Revêtement de sol	Ragréage gris(pièce humide)	P10	Réalisation d'un prélèvement		002LA0025 22 n°10 - 2 - 002LA0025 22 n°10 - 4	P10	Colle polymère jaune non séparable + peinture + ragréage rose + sous couche de ragréage blanche non séparable	Négatif	Négatif sur analyse
Logement n°12	Vol 3 (W.C) - Vol 2 (Cuisine)	Revêtement de sol	Ragréage gris(pièce humide)	S15 - S16	Sondage et extension de la zone homogène du prélèvement P10		002LA0025 22 n°10 - 2 - 002LA0025 22 n°10 - 4	P10	Colle polymère jaune non séparable + peinture + ragréage rose + sous couche de ragréage blanche non séparable	Négatif	Négatif sur analyse
Logement n°12	Vol 7 (Séjour)	Revêtement de sol	Lés plastiques avec sous-couche imitation lambris bois	I1			I1 - 2				Aucun prélèvement à effectuer à la demande du client
