## Rapport de mission de repérage des matériaux et produits contenant de l'amiante avant travaux

Adresse :	2 RUE ROBERT FOUILLET - LES GLYCINES
CP - Ville :	53810 CHANGE
Référence client :	_00402000010000200014_
Date du repérage :	19/07/2017
Désignation :	Appartement n° 14 de type 4 situé au 01 er étage

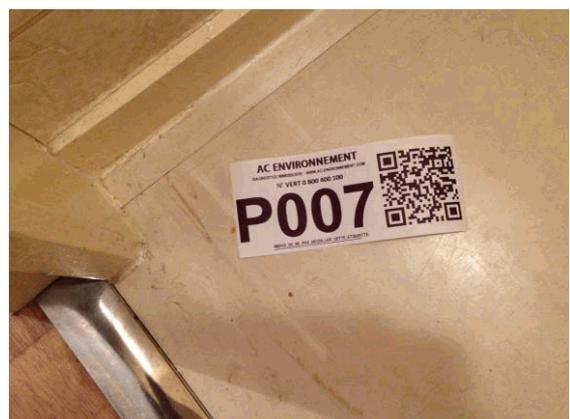
002LA002524 n°7 - 2 (P7)

Logement n°14	Vol 9 (W.C)	Revêtement de sol	Ragréage gris (pièce humide)	P7	Réalisation d'un prélèvement		002LA0025 24 n°7 - 2 - 002LA0025 24 n°7 - 4	P7	Colle polymère jaune non séparable + ragréage rose non séparable + sous couche de ragréage blanche non séparable	Négatif	Négatif sur analyse
Logement n°14	Vol 4 (SDB)	Revêtement de sol	Ragréage gris (pièce humide)	S19	Sondage et extension de la zone homogène du prélèvement P7		002LA0025 24 n°7 - 2 - 002LA0025 24 n°7 - 4	P7	Colle polymère jaune non séparable + ragréage rose non séparable + sous couche de ragréage blanche non séparable	Négatif	Négatif sur analyse
Logement n°14	Vol 7 (Chambre 3)	Revêtement de sol	Lino marron+colle jaune	P12	Réalisation d'un prélèvement		002LA0025 24 n°12 - 2 - - 002LA0025 24 n°12 - 4	P12 Phase 1	Revêtement souple beige	Négatif	Négatif sur analyse
Logement n°14	Vol 7 (Chambre 3)	Revêtement de sol	Lino marron+colle jaune	P12	Réalisation d'un prélèvement		002LA0025 24 n°12 - 2 - - 002LA0025 24 n°12 - 4	P12 Phase 2	Colle polymère jaune non séparable + ragréage rose + sous couche de ragréage blanche non séparable	Négatif	Négatif sur analyse

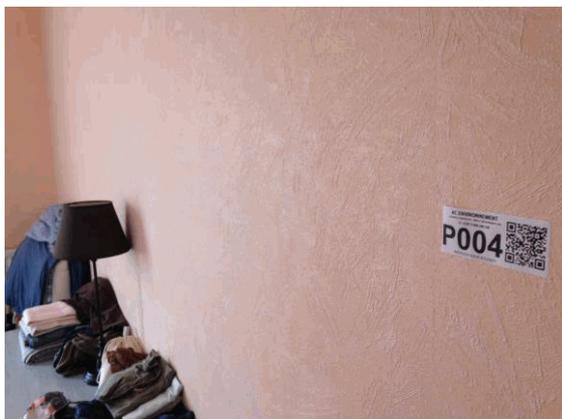
002LA002524 n°4 - 4 (P4)

Logement n°14	Vol 7 (Chambre 3)	Murs et cloisons	Enduit ciment ( pièce sèche)	P4	Réalisation d'un prélèvement		002LA0025 24 n°4 - 2 - 002LA0025 24 n°4 - 4	P4	Enduit plâtreux blanc en vrac non séparable + matériau gris en vrac hétérogène non séparable + peinture non séparable	Négatif	Négatif sur analyse
Logement n°14	Vol 10 (Séjour) - Vol 5 (Chambre 1)	Murs et cloisons	Enduit ciment ( pièce sèche)	S7 - S8	Sondage et extension de la zone homogène du prélèvement P4		002LA0025 24 n°4 - 2 - 002LA0025 24 n°4 - 4	P4	Enduit plâtreux blanc en vrac non séparable + matériau gris en vrac hétérogène non séparable + peinture non séparable	Négatif	Négatif sur analyse
Logement n°14	Vol 4 (SDB)	Murs et cloisons	Enduit plâtre ( doublage pièce humide)	P8	Réalisation d'un prélèvement		002LA0025 24 n°8 - 2 - 002LA0025 24 n°8 - 4	P8	Enduit plâtreux blanc en vrac non séparable + carton non séparable + peinture non séparable	Négatif	Négatif sur analyse

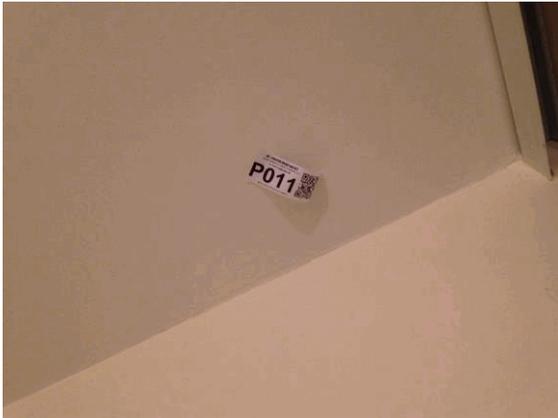
002LA002524 n°11 - 4 (P11)

Logement n°14	Vol 4 (SDB)	Plafonds	Enduit ciment ( pièce humide)	P11	Réalisation d'un prélèvement		002LA0025 24 n°11 - 2 - 002LA0025 24 n°11 - 4	P11	Enduit plâtreux blanc en vrac non séparable + matériau gris en faible quantité en vrac non séparable + peinture non séparable	Négatif	Négatif sur analyse
