## Rapport de mission de repérage des matériaux et produits contenant de l'amiante avant travaux

| Adresse : | 8 RUE DES PALLES - LES PALLES |
| CP - Ville : | 53700 VILLAINES LA JUHEL |
| Désignation : | Appartement n° 13 de type 2 situé au 02 ème étage |

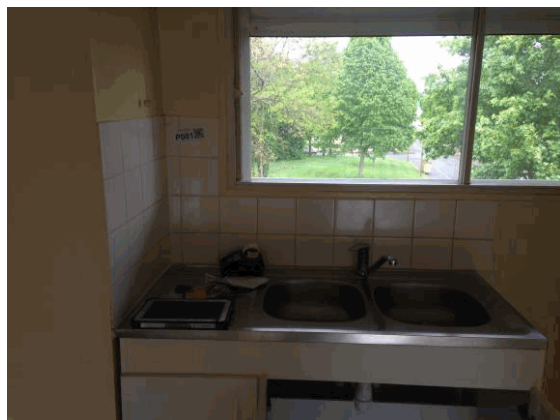
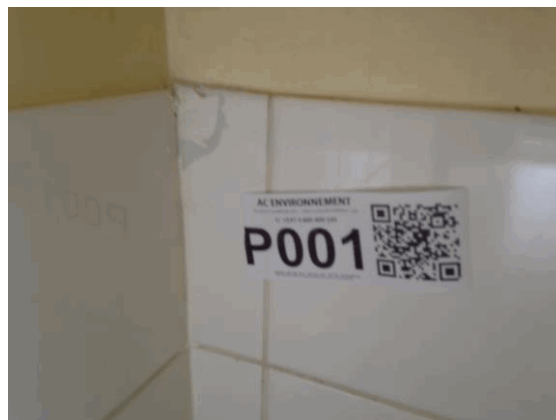
002HD000959 n°1 - 1 (P1)

| Plan | Localisation | Composant | Partie composant | Descriptif de l'action menée | | | | Laboratoire | | | Conclusion |
|---|---|---|---|---|---|---|---|---|---|---|---|
| LGT 13 | Vol 3 (Cuisine) | Revêtement de mur | Colles de carrelages (faïences) | P1 | Réalisation d'un prélèvement | Grise (carreaux 15 X 15 Blanc) | 002HD0009<br>59 n°1 - 1 -<br>002HD0009<br>59 n°1 - 2 | P1 | Colle blanche en vrac | Négatif | Négatif sur analyse |

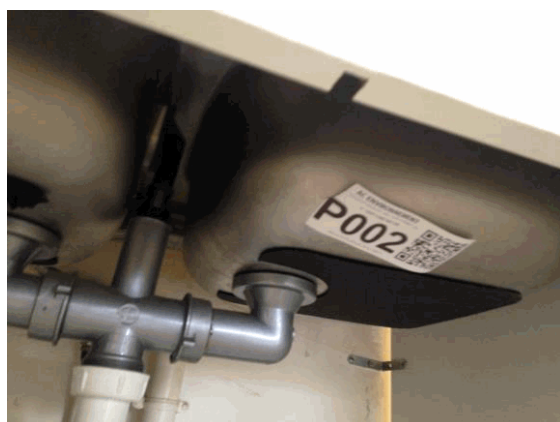
002HD000959 n°2 - 1 (P2)

| Plan | Localisation | Composant | Partie composant | Descriptif de l'action menée | | | | Laboratoire | | | Conclusion |
|---|---|---|---|---|---|---|---|---|---|---|---|
| LGT 13 | Vol 3 (Cuisine) | Evier | Tampon bitumineux | P2 | Réalisation d'un prélèvement | Dur noir | 002HD0009<br>59 n°2 - 1 | P2 | Tampon bitumineux noir | Négatif | Négatif sur analyse |

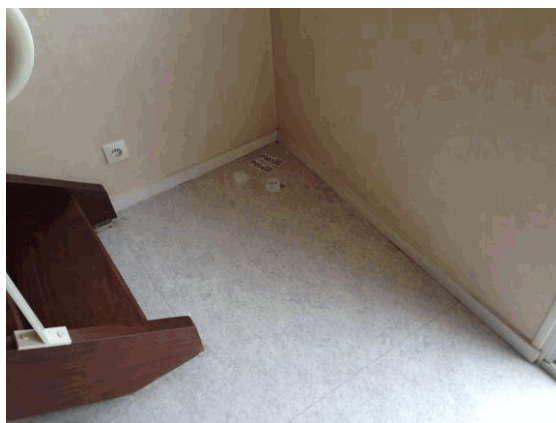
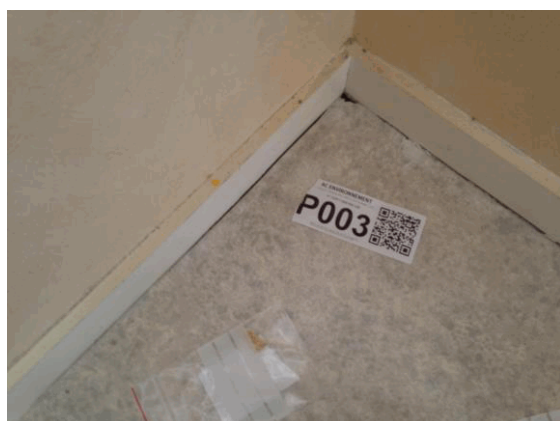
002HD000959 n°3 - 1 (P3)

| Plan | Localisation | Composant | Partie composant | Descriptif de l'action menée | | | | Laboratoire | | | Conclusion |
|---|---|---|---|---|---|---|---|---|---|---|---|
| LGT 13 | Vol 4 (Séjour) | Revêtement de sol | Lés plastiques avec sous-couche | P3 | Réalisation d'un prélèvement | Lino gris marbré blanc + colle jaune | 002HD0009<br>59 n°3 - 1 -<br>002HD0009<br>59 n°3 - 2 | P3 | Revêtement souple gris + colle polymère jaune | Négatif | Négatif sur analyse |

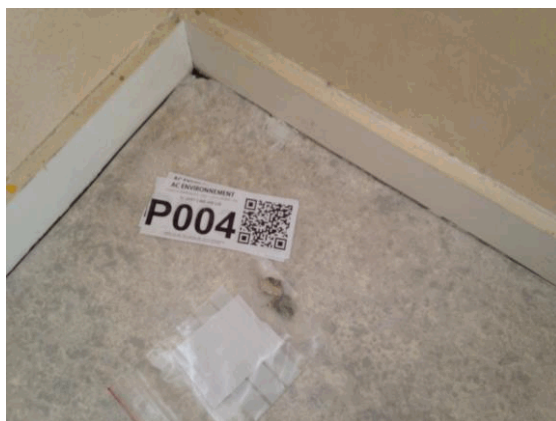
002HD000959 n°4 - 1 (P4)

| Plan | Localisation | Composant | Partie composant | Descriptif de l'action menée | | | | Laboratoire | | | Conclusion |
|---|---|---|---|---|---|---|---|---|---|---|---|
| LGT 13 | Vol 4 (Séjour) | Revêtement de sol | Colles de revêtement de sol | P4 | Réalisation d'un prélèvement | colle jaune présente entre ragréage d'origine rose et ragréage plus récent gris | 002HD0009<br>59 n°4 - 1 | P4 | Colle polymère jaune + ragréage gris + ragréage rose + sous couche de ragréage blanche | Négatif | Négatif sur analyse |

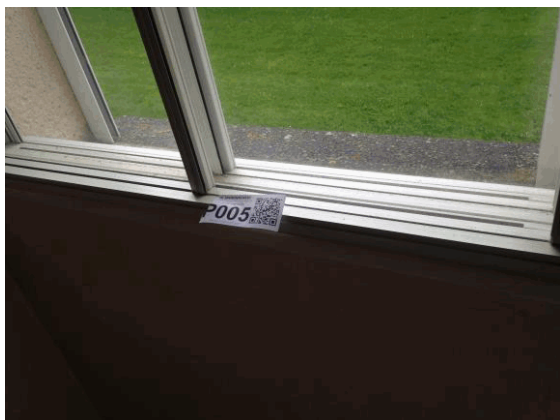
002HD000959 n°5 - 1 (P5)

| Plan | Localisation | Composant | Partie composant | Descriptif de l'action menée | | | | Laboratoire | | | Conclusion |
|---|---|---|---|---|---|---|---|---|---|---|---|
| LGT 13 | Vol 4 (Séjour) | Menuiseries | Mastic vitrier intérieur extérieur + joint fibreux de la menuiserie ALU | P5 | Réalisation d'un prélèvement | | 002HD0009<br>59 n°5 - 1 | P5 | Matériau fibreux gris + matériau souple noir | Négatif | Négatif sur analyse |

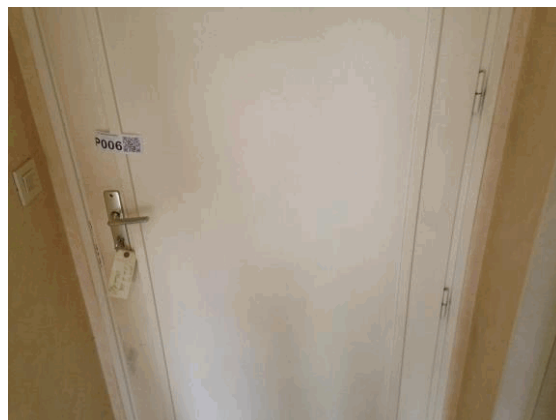
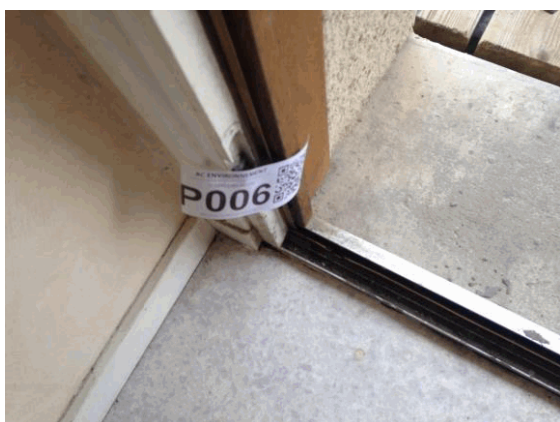
002HD000959 n°6 - 1 (P6)

| Plan | Localisation | Composant | Partie composant | Descriptif de l'action menée | | | | Laboratoire | | | Conclusion |
|---|---|---|---|---|---|---|---|---|---|---|---|
| LGT 13 | Vol 4 (Séjour) | Menuiseries | joint étanchéité porte d'entrée | P6 | Réalisation d'un prélèvement | | 002HD0009<br>59 n°6 - 1 -<br>002HD0009<br>59 n°6 - 2 | P6 | Matériau souple beige et noir avec poussières | Négatif | Négatif sur analyse |

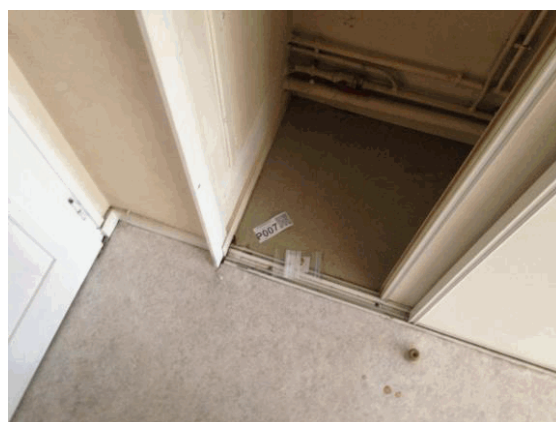
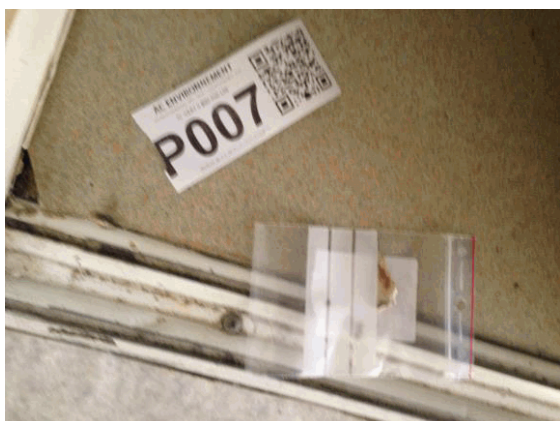
002HD000959 n°7 - 1 (P7)

| Plan | Localisation | Composant | Partie composant | Descriptif de l'action menée | | | | Laboratoire | | | Conclusion |
|---|---|---|---|---|---|---|---|---|---|---|---|
| LGT 13 | Vol 4 (Séjour) | Revêtement de sol | Lés plastiques avec sous-couche | P7 | Réalisation d'un prélèvement | Lino verdatre avec motif + colle jaune | 002HD0009<br>59 n°7 - 1 -<br>002HD0009<br>59 n°7 - 2 | P7 | Revêtement souple beige + colle polymère jaune non séparable + ragréage rose + matériau souple blanc | Négatif | Négatif sur analyse |

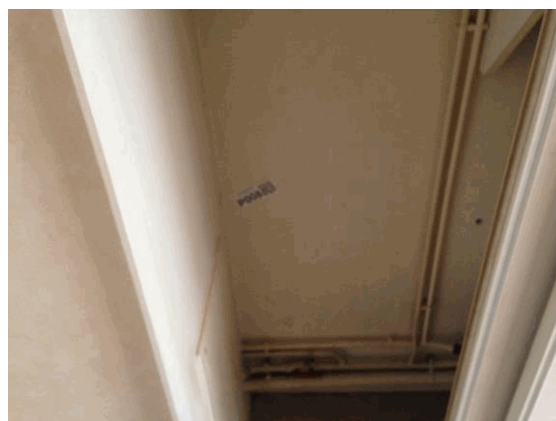
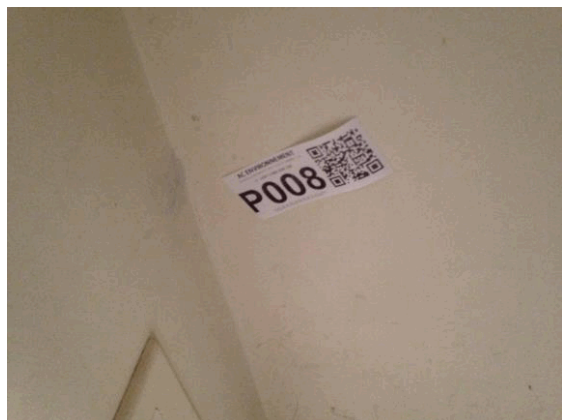
002HD000959 n°8 - 1 (P8)

| Plan | Localisation | Composant | Partie composant | Descriptif de l'action menée | | | | Laboratoire | | | Conclusion |
|---|---|---|---|---|---|---|---|---|---|---|---|
| LGT 13 | Vol 4 (Séjour) | Cloisons légères ou préfabriquées | Jonction entre panneaux préfabriqués | P8 | Réalisation d'un prélèvement | Cloison et doublage placoplâtre pièces sèches | 002HD0009<br>59 n°8 - 1 -<br>002HD0009<br>59 n°8 - 2 | P8 | Enduit plâtreux blanc avec couche cartonnée + peinture + papier | Négatif | Négatif sur analyse |

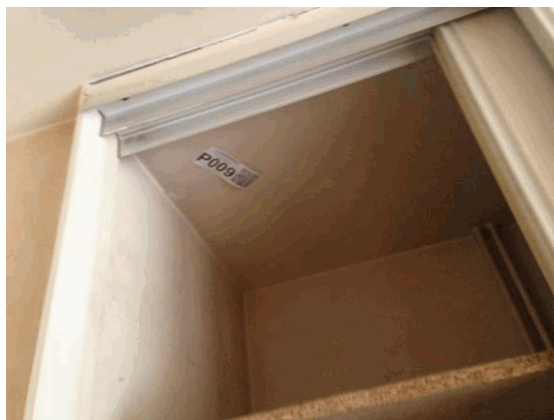
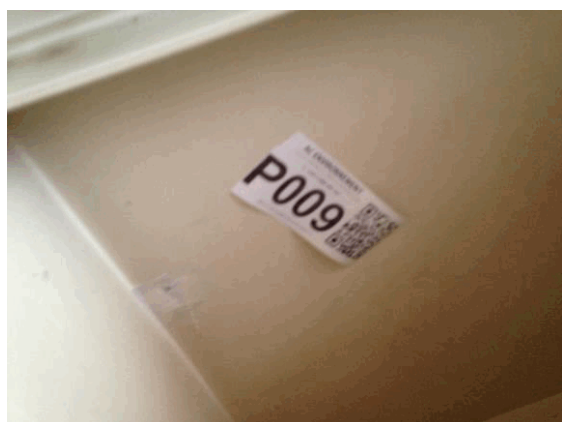
002HD000959 n°9 - 1 (P9)

| Plan | Localisation | Composant | Partie composant | Descriptif de l'action menée | | | | Laboratoire | | | Conclusion |
|---|---|---|---|---|---|---|---|---|---|---|---|
| LGT 13 | Vol 4 (Séjour) | Faux plafonds | Joints panneau / plaques | P9 | Réalisation d'un prélèvement | Plafond placoplâtre pièce sèche | 002HD0009<br>59 n°9 - 1 -<br>002HD0009<br>59 n°9 - 2 | P9 | Enduit plâtreux blanc avec couche cartonnée + peinture + papier | Négatif | Négatif sur analyse |

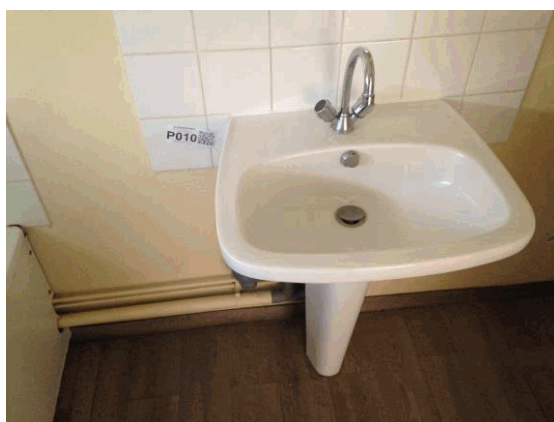
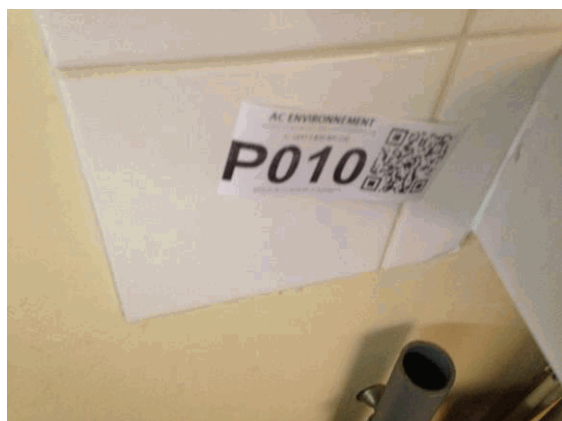
002HD000959 n°10 - 1 (P10)

| Plan | Localisation | Composant | Partie composant | Descriptif de l'action menée | | | | Laboratoire | | | Conclusion |
|---|---|---|---|---|---|---|---|---|---|---|---|
| LGT 13 | Vol 1 (SDB) | Revêtement de mur | Colles de carrelages (faïences) | P10 | Réalisation d'un prélèvement | Grise (carreaux 15 X 15 Blanc) | 002HD0009<br>59 n°10 - 1<br>-<br>002HD0009<br>59 n°10 - 2 | P10 | Colle beige | Négatif | Négatif sur analyse |

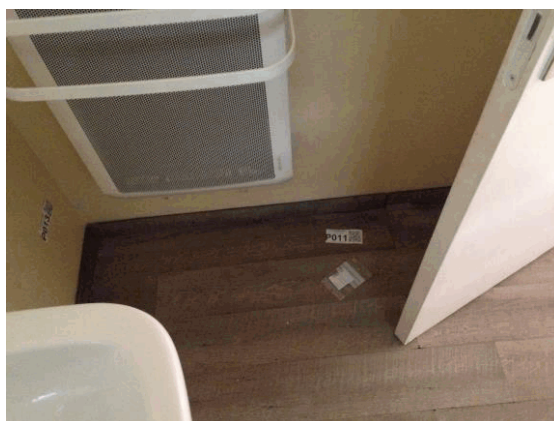
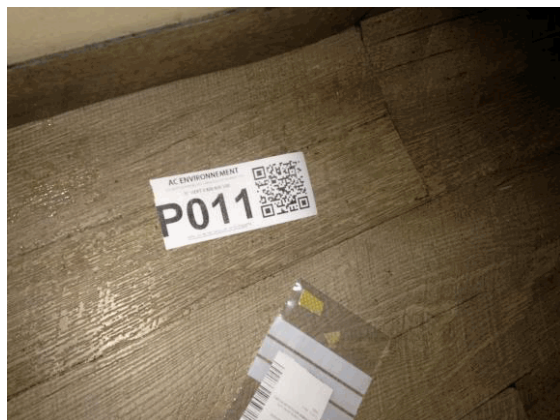
002HD000959 n°11 - 1 (P11)

| Plan | Localisation | Composant | Partie composant | Descriptif de l'action menée | | | | Laboratoire | | | Conclusion |
|---|---|---|---|---|---|---|---|---|---|---|---|
| LGT 13 | Vol 1 (SDB) | Revêtement de sol | Lés plastiques avec sous-couche (utilisé aussi en plinthe) | P11 | Réalisation d'un prélèvement | lino vert + colle jaune (sous revêtement autocolant actuel) | 002HD0009<br>59 n°11 - 1 -<br>002HD0009<br>59 n°11 - 2 | P11 | Revêtement souple vert + colle polymère jaune | Négatif | Négatif sur analyse |

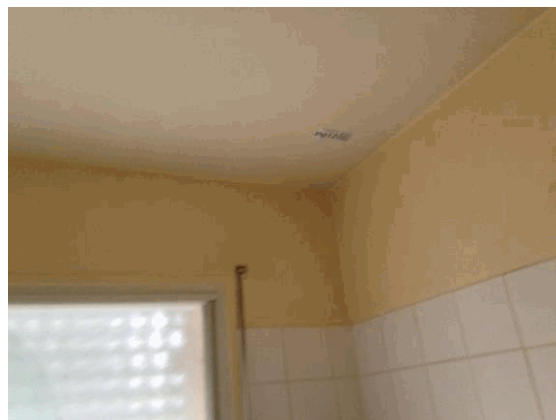
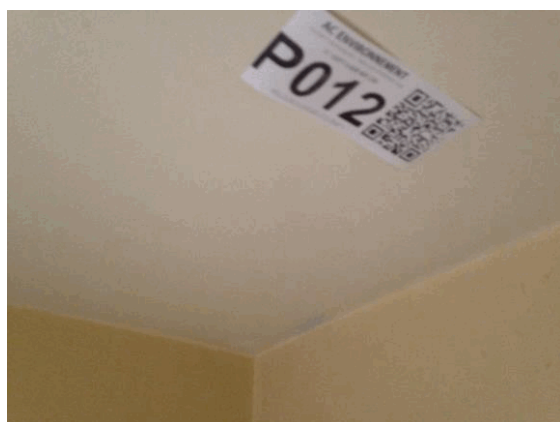
002HD000959 n°12 - 1 (P12)

| Plan | Localisation | Composant | Partie composant | Descriptif de l'action menée | | | | Laboratoire | | | Conclusion |
|---|---|---|---|---|---|---|---|---|---|---|---|
| LGT 13 | Vol 1 (SDB) | Faux plafonds | Joints panneau / plaques | P12 | Réalisation d'un prélèvement | Plafond placoplâtre pièce humide | 002HD0009<br>59 n°12 - 1 -<br>002HD0009<br>59 n°12 - 2 | P12 | Enduit plâtreux blanc avec couche cartonnée + peinture + papier | Négatif | Négatif sur analyse |

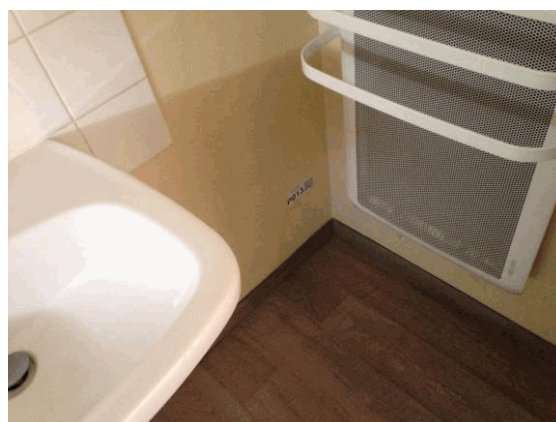
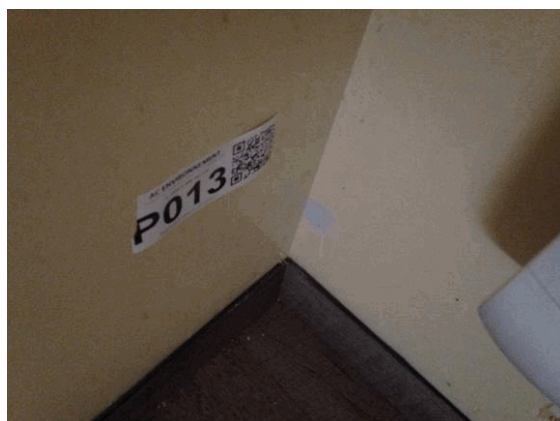
002HD000959 n°13 - 1 (P13)

| Plan | Localisation | Composant | Partie composant | Descriptif de l'action menée | | | | Laboratoire | | | Conclusion |
|---|---|---|---|---|---|---|---|---|---|---|---|
| LGT 13 | Vol 1 (SDB) | Cloisons légères ou préfabriquées | Jonction entre panneaux préfabriqués | P13 | Réalisation d'un prélèvement | Cloison et doublage placoplâtre pièces humides | 002HD0009<br>59 n°13 - 1 -<br>-<br>002HD0009<br>59 n°13 - 2 | P13 | Enduit plâtreux blanc avec couche cartonnée + peinture + papier | Négatif | Négatif sur analyse |

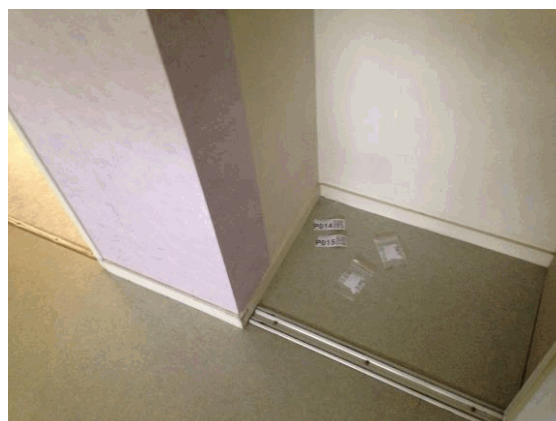
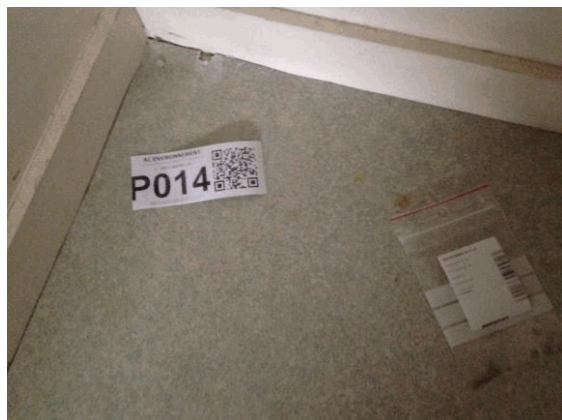
002HD000959 n°14 - 1 (P14)

| Plan | Localisation | Composant | Partie composant | Descriptif de l'action menée | | | | Laboratoire | | | Conclusion |
|---|---|---|---|---|---|---|---|---|---|---|---|
| LGT 13 | Vol 5 (Chambre) | Revêtement de sol | Ragréage | P14 | Réalisation d'un prélèvement | Rose d'origine | 002HD0009<br>59 n°14 - 1 -<br>002HD0009<br>59 n°14 - 2 | P14 | Ragréage rose en vrac | Négatif | Négatif sur analyse |

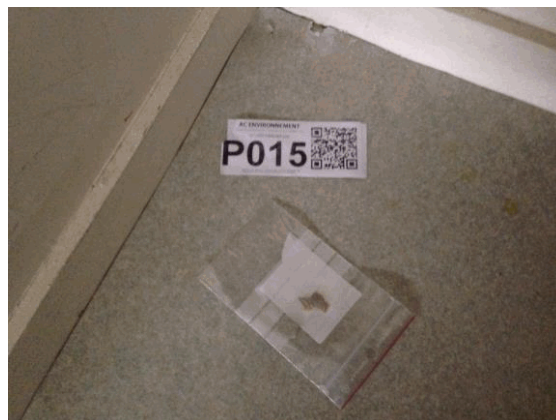
002HD000959 n°15 - 1 (P15)

| Plan | Localisation | Composant | Partie composant | Descriptif de l'action menée | | | | Laboratoire | | | Conclusion |
|---|---|---|---|---|---|---|---|---|---|---|---|
| LGT 13 | Vol 5 (Chambre) | Revêtement de sol | Lés plastiques avec sous-couche | P15 | Réalisation d'un prélèvement | Lino gris avec motif + colle jaune | 002HD0009<br>59 n°15 - 1 | P15 | Revêtement souple beige + colle polymère jaune + ragréage rose en faible quantité | Négatif | Négatif sur analyse |

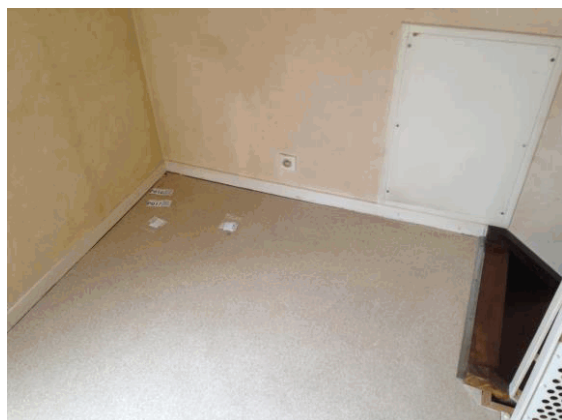
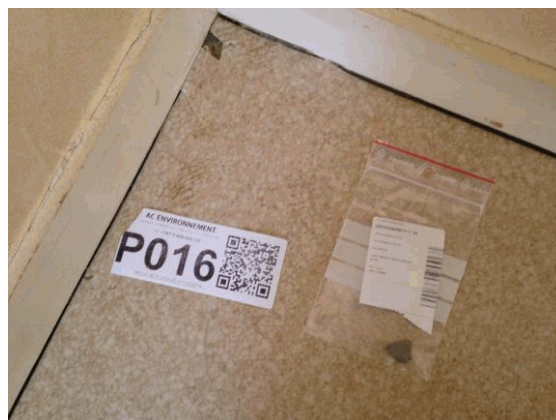
002HD000959 n°16 - 1 (P16)

| Plan | Localisation | Composant | Partie composant | Descriptif de l'action menée | | | | Laboratoire | | | Conclusion |
|---|---|---|---|---|---|---|---|---|---|---|---|
| R+1 | Vol 7 (Mezzanine) | Revêtement de sol | Ragréage | P16 | Réalisation d'un prélèvement | Gris fibreux (sur plancher bois) | 002HD0009<br>59 n°16 - 1 -<br>002HD0009<br>59 n°16 - 2 | P16 | Ragréage gris avec fibres | Négatif | Négatif sur analyse |

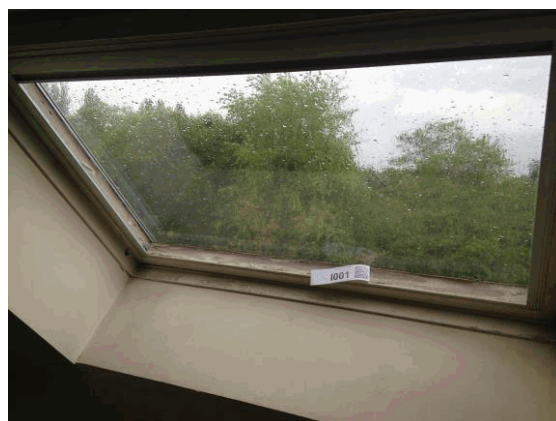
| Localisation | Matériau | Justification |
|---|---|---|
| Vol 7 (Mezzanine) | velux double vitrage | Aucun prélèvement réalisé à la demande du client |

| Plan | Localisation | Composant | Partie composant | Descriptif de l'action menée | | | | Laboratoire | | | Conclusion |
|---|---|---|---|---|---|---|---|---|---|---|---|
| R+1 | Vol 7 (Mezzanine) | Menuiseries | velux double vitrage | I1 | | | I1 - 1 | | | | Aucun prélèvement réalisé à la demande du client |

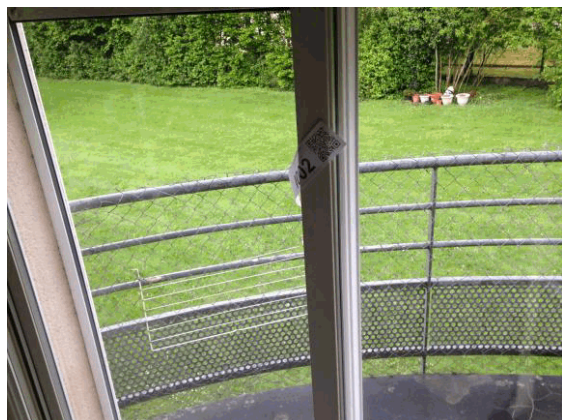
| Localisation | Matériau | Justification |
|---|---|---|
| Vol 4 (Séjour) | PVC Double vitrage | Aucun prélèvement réalisé à la demande du client sur les menuiseries PVC de ce type |

| Plan | Localisation | Composant | Partie composant | Descriptif de l'action menée | | | | Laboratoire | | | Conclusion |
|---|---|---|---|---|---|---|---|---|---|---|---|
| LGT 13 | Vol 4 (Séjour) | Menuiseries | PVC Double vitrage | I2 | | | I2 - 1 | | | | Aucun prélèvement réalisé à la demande du client sur les menuiseries PVC de ce type |

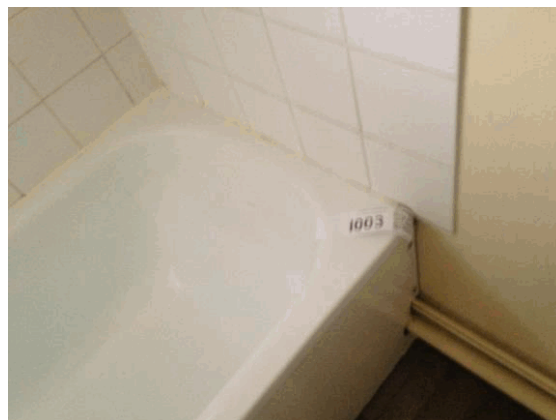
| Localisation | Matériau | Justification |
|---|---|---|
| Vol 1 (SDB) | Joint d'étanchéité | Aucun prélèvement réalisé à la demande du client sur l'ensemble des mastics des appareils sanitaires et équipements divers |

| Plan | Localisation | Composant | Partie composant | Descriptif de l'action menée | | | | Laboratoire | | | Conclusion |
|---|---|---|---|---|---|---|---|---|---|---|---|
| LGT 13 | Vol 1 (SDB) | Baignoire | Joint d'étanchéité | I3 | | | I3 - 1 | | | | Aucun prélèvement réalisé à la demande du client sur l'ensemble des mastics des appareils sanitaires et équipements divers |
