## Rapport de mission de repérage des matériaux et produits contenant de l'amiante avant travaux

Adresse :	8 RUE DES PALLEES - LES PALLEES
CP - Ville :	53700 VILLAINES LA JUHEL
Référence client :	_00404000010000100018_
Date du repérage :	15/11/2016
Désignation :	Appartement n° 18 de type 3 situé au 02 ème étage

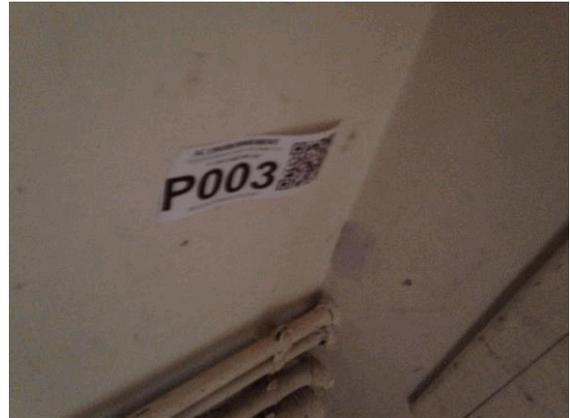
002HD001177 n°3 - 1 (P3)

R+1	Vol 8 (Mezzanine)	Cloisons légères ou préfabriquées	Jonction entre panneaux préfabriqués	S4	Sondage et extension de la zone homogène du prélèvement P3	Cloison et doublage placoplâtre pièces sèches	002HD0011 77 n°3 - 1 - 002HD0011 77 n°3 - 2	P3	Peinture Effritable Blanc Papier Souple Fibreux Blanc Enduit Effritable Blanc Carton Fibreux Souple Marron Plâtre Effritable Blanc	Négatif	Négatif sur analyse
RDC LGT 18	Vol 2 (W.C)	Cloisons légères ou préfabriquées	Jonction entre panneaux préfabriqués	P8	Réalisation d'un prélèvement	Cloison et doublage placoplâtre pièces humides	002HD0011 77 n°8 - 1 - 002HD0011 77 n°8 - 2	P8	Peinture Effritable Beige Enduit Effritable Blanc Carton Fibreux Souple Marron Plâtre Effritable Blanc	Négatif	Négatif sur analyse

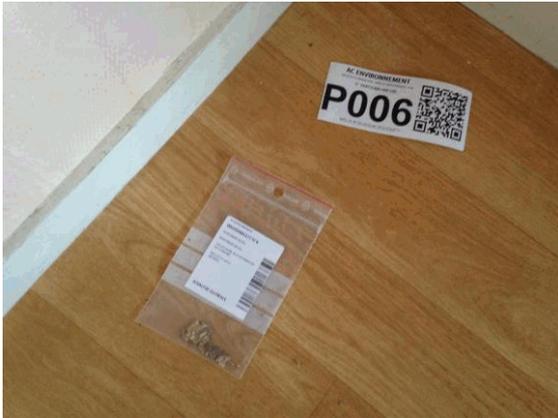
002HD001177 n°6 - 1 (P6)

RDC LGT 18	Vol 4 (Séjour)	Revêtement de sol	Colles jaune de revêtement de sol d'origine	P6	Réalisation d'un prélèvement		002HD0011 77 n°6 - 1 - 002HD0011 77 n°6 - 2	P6	Sous-couche Souple Blanc Colle Souple Jaune Matériau Effritable Blanc Ragréage Effritable Rose	Négatif	Négatif sur analyse
RDC LGT 18	Vol 1 (Cuisine) - Vol 3 (SDB)	Revêtement de sol	Colles jaune de revêtement de sol d'origine	S9 - S10	Sondage et extension de la zone homogène du prélèvement P6		002HD0011 77 n°6 - 1 - 002HD0011 77 n°6 - 2	P6	Sous-couche Souple Blanc Colle Souple Jaune Matériau Effritable Blanc Ragréage Effritable Rose	Négatif	Négatif sur analyse
RDC LGT 18	Vol 4 (Séjour)	Revêtement de sol	Lino + colle jaune	I3			I3 - 1				Aucun prélèvement réalisé à la demande du client sur les revêtements de sols non d'origines.

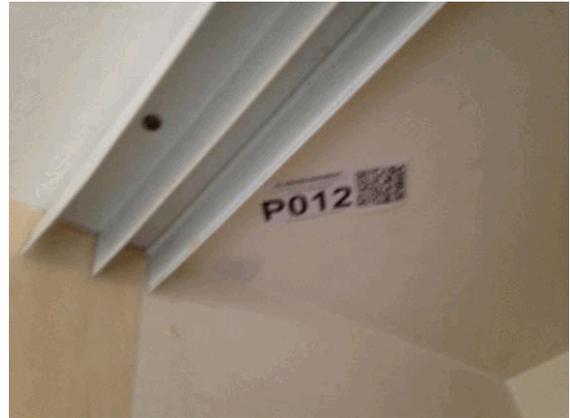
002HD001177 n°12 - 1 (P12)

RDC LGT 18	Vol 5 (Chambre 1)	Faux plafonds	Joints panneau / plaques	P12	Réalisation d'un prélèvement	Plafond placoplâtre pièce sèche	002HD0011 77 n°12 - 1 - - 002HD0011 77 n°12 - 2	P12	Peinture Effritable Blanc Enduit Effritable Blanc Papier Fibreux Souple Blanc Enduit Effritable Blanc Carton Souple Fibreux Marron Plâtre Effritable Blanc	Négatif	Négatif sur analyse

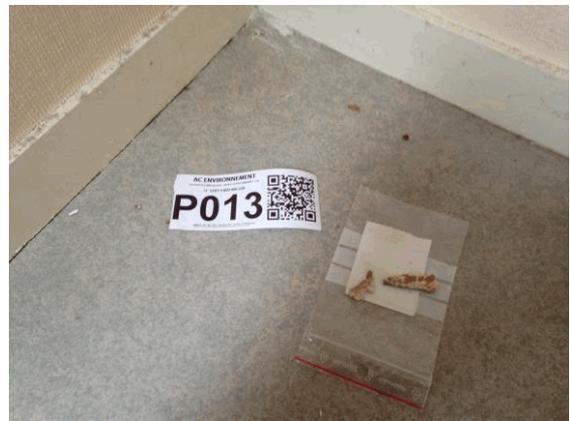
002HD001177 n°13 - 1 (P13)

R+1	Vol 8 (Mezzanine)	Revêtement de sol	Lino bleu collé sur plancher bois	P13	Réalisation d'un prélèvement		002HD0011 77 n°13 - 1 - - 002HD0011 77 n°13 - 2	P13	Revêtement Souple Gris Blanc Colle Souple Jaune Peinture Effritable Blanc Matériau Fibreux Marron	Négatif	Négatif sur analyse
