Rapport de mission de repérage des matériaux et produits contenant de l'amiante avant travaux

| Adresse : | 8 RUE DES PALLES |
| CP - Ville : | 53700 VILLAINES LA JUHEL |
| Désignation : | Bâtiment composé de 1 cage et de 2 étages |

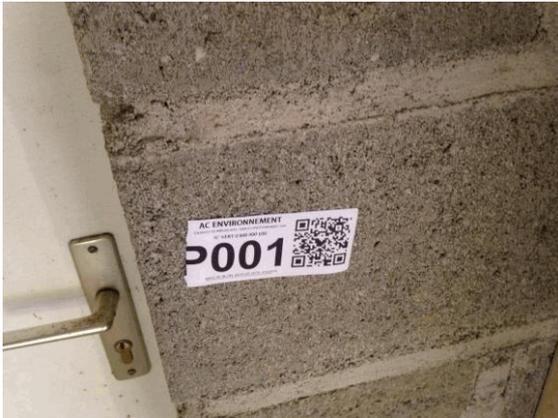
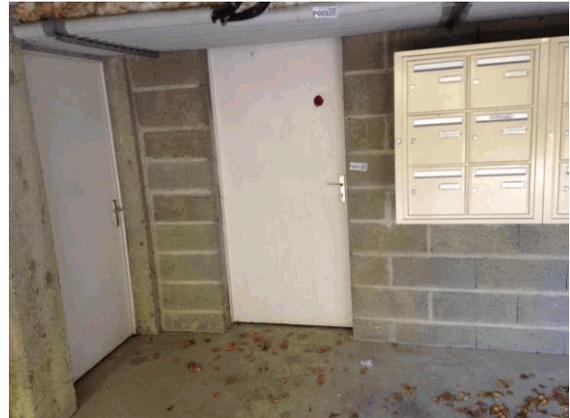
002HD001123 n°1 - 1 (P1)

| Plan | Localisation | Composant | Partie composant | Descriptif de l'action menée | | | | Laboratoire | | | Conclusion |
|---|---|---|---|---|--|---|--|---|--|---|---|
| PC sous-sol | Vol 4 (BAL) | Murs et cloisons | Joint assemblage des parpaings | P1 | Réalisation d'un prélèvement | | 002HD0011 23 n°1 - 1 - 002HD0011 23 n°1 - 2 | P1 | Matériau gris en vrac hétérogène | Négatif | Négatif sur analyse |
| PC sous-sol | Vol 1 (local poubelle) | Murs et cloisons | Joint assemblage des parpaings | S1 | Sondage et extension de la zone homogène du prélèvement P1 | | 002HD0011 23 n°1 - 1 - 002HD0011 23 n°1 - 2 | P1 | Matériau gris en vrac hétérogène | Négatif | Négatif sur analyse |

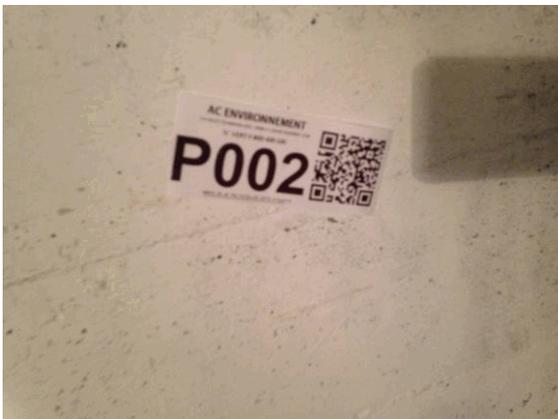
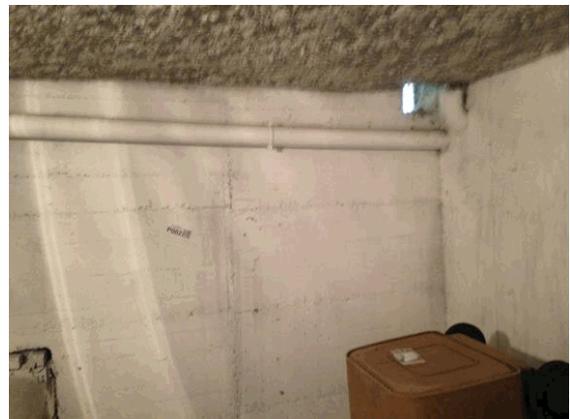
002HD001123 n°2 - 1 (P2)

| Plan | Localisation | Composant | Partie composant | Descriptif de l'action menée | | | | Laboratoire | | | Conclusion |
|---|---|---|---|---|--|---|--|---|--|---|---|
| PC sous-sol | Vol 1 (local poubelle) | Murs et cloisons | Enduit ciment béton banché brut | P2 | Réalisation d'un prélèvement | | 002HD0011 23 n°2 - 1 - 002HD0011 23 n°2 - 2 | P2 | Enduit compact beige en vrac hétérogène + peinture non séparable | Négatif | Négatif sur analyse |

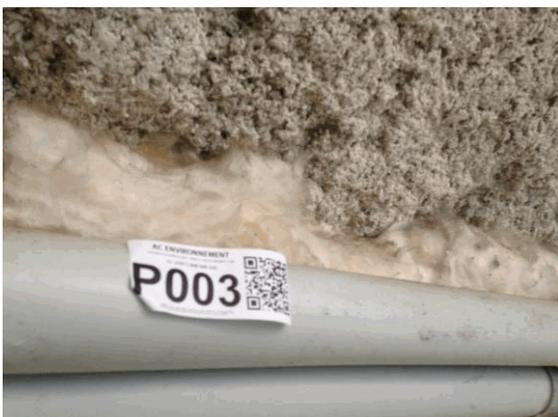
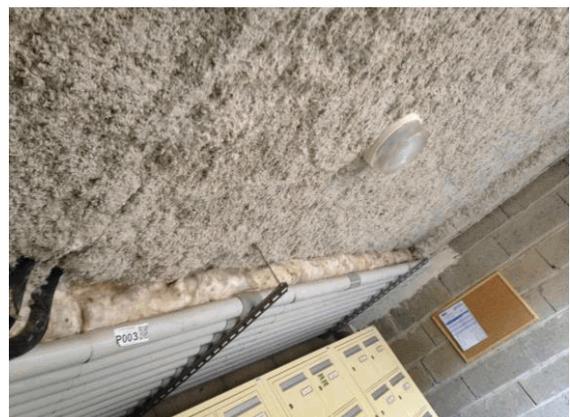
002HD001123 n°3 - 1 (P3)

| Plan | Localisation | Composant | Partie composant | Descriptif de l'action menée | | | | Laboratoire | | | Conclusion |
|---|---|---|---|---|--|---|--|---|--|---|---|
| PC sous-sol | Vol 1 (local poubelle) | Plafonds | Flocages | P3 | Réalisation d'un prélèvement | | 002HD0011 23 n°3 - 1 - 002HD0011 23 n°3 - 2 | P3 | Matériau cotonneux blanc avec poussières | Négatif | Négatif sur analyse |
| PC sous-sol | Vol 4 (BAL) | Plafonds | Flocages | S3 | Sondage et extension de la zone homogène du prélèvement P3 | | 002HD0011 23 n°3 - 1 - 002HD0011 23 n°3 - 2 | P3 | Matériau cotonneux blanc avec poussières | Négatif | Négatif sur analyse |

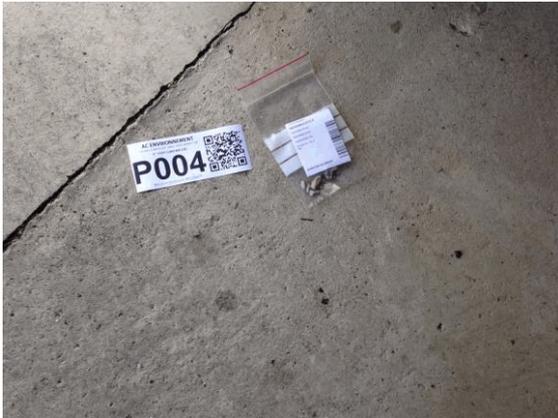
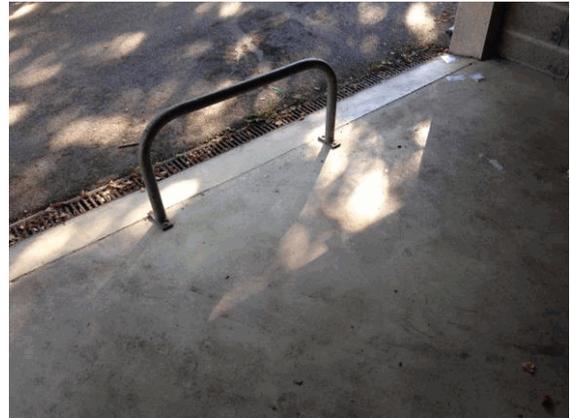
002HD001123 n°4 - 1 (P4)

| Plan | Localisation | Composant | Partie composant | Descriptif de l'action menée | | | | Laboratoire | | | Conclusion |
|---|---|---|---|---|---|---|--|---|--|---|---|
| PC sous-sol | Vol 4 (BAL) | Revêtement de sol | Chape maigre lissé | P4 | Réalisation d'un prélèvement | | 002HD0011 23 n°4 - 1 - 002HD0011 23 n°4 - 2 | P4 | Matériau compact gris en vrac hétérogène | Négatif | Négatif sur analyse |

| Plan | Localisation | Composant | Partie composant | Descriptif de l'action menée | | | | Laboratoire | | | Conclusion |
|---|---|---|---|---|--|---|--|---|--|---|---|
| Toiture - Plan masse | Vol 6 (plan masse) | Revêtement de sol | Chape maigre lissé | S2 | Sondage et extension de la zone homogène du prélèvement P4 | | 002HD0011 23 n°4 - 1 - 002HD0011 23 n°4 - 2 | P4 | Matériau compact gris en vrac hétérogène | Négatif | Négatif sur analyse |

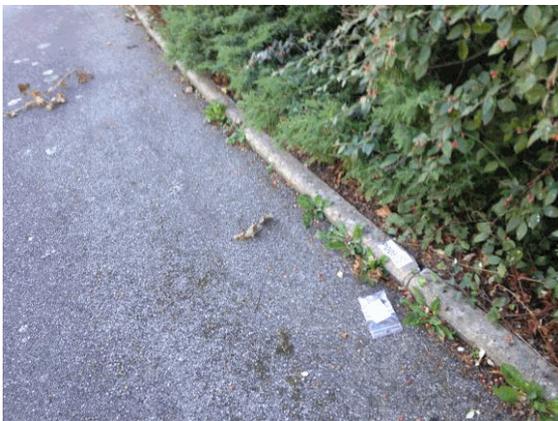
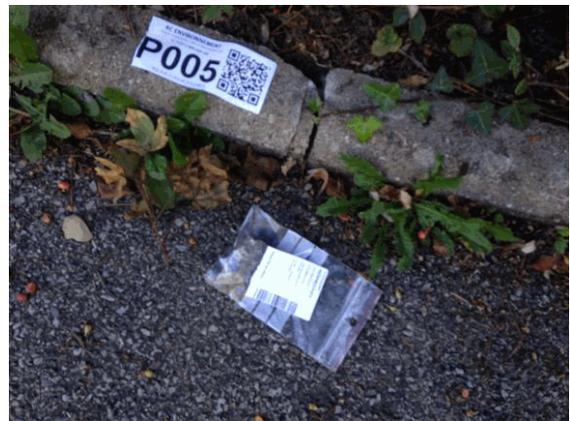
002HD001123 n°5 - 2 (P5)

| Plan | Localisation | Composant | Partie composant | Descriptif de l'action menée | | | | Laboratoire | | | Conclusion |
|---|---|---|---|---|--|---|--|---|--|---|---|
| Toiture - Plan masse | Vol 6 (plan masse) | Revêtement de sol | joint d'assemblage des bordures | P5 | Réalisation d'un prélèvement | | 002HD0011 23 n°5 - 1 - 002HD0011 23 n°5 - 2 | P5 | Matériau compact gris hétérogène | Négatif | Négatif sur analyse |

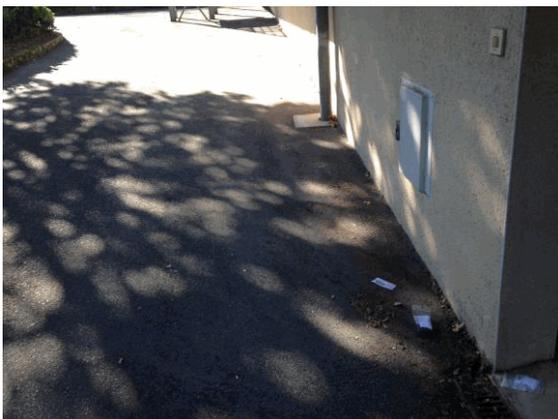
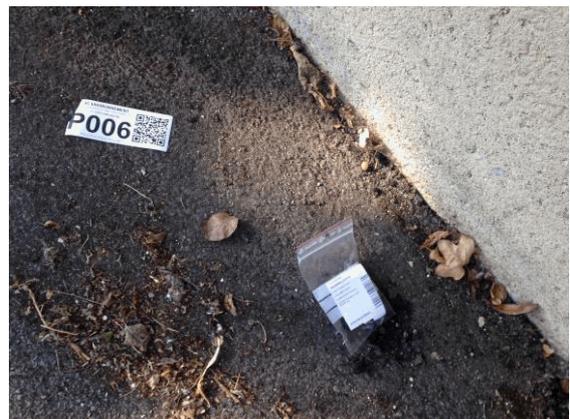
002HD001123 n°6 - 2 (P6)

| Plan | Localisation | Composant | Partie composant | Descriptif de l'action menée | | | | Laboratoire | | | Conclusion |
|---|---|---|---|---|--|---|--|---|--|---|---|
| Toiture - Plan masse | Vol 6 (plan masse) | Revêtement routier | Bitume couche supérieure | P6 | Réalisation d'un prélèvement | | 002HD0011 23 n°6 - 1 - 002HD0011 23 n°6 - 2 | P6 | Agrégats d'enrobés bitumineux – prise d'essai 1 + agrégats d'enrobés bitumineux – prise d'essai 2 + agrégats d'enrobés bitumineux – prise d'essai 3 | Négatif | Négatif sur analyse |
| Toiture - Plan masse | Vol 6 (plan masse) | Revêtement routier | Bitume couche supérieure | P6 | Sondage et extension de la zone homogène du prélèvement P6 | | 002HD0011 23 n°6 - 1 - 002HD0011 23 n°6 - 2 | P6 | Agrégats d'enrobés bitumineux – prise d'essai 1 + agrégats d'enrobés bitumineux – prise d'essai 2 + agrégats d'enrobés bitumineux – prise d'essai 3 | Négatif | Négatif sur analyse |

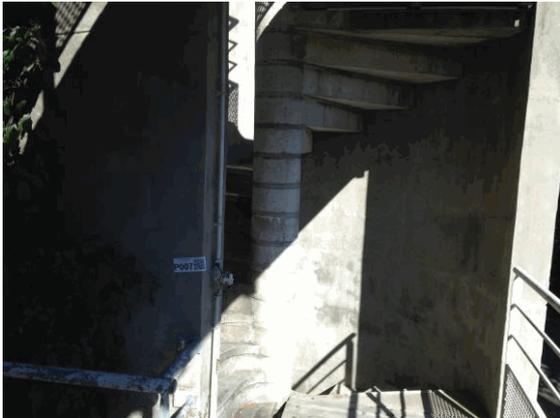
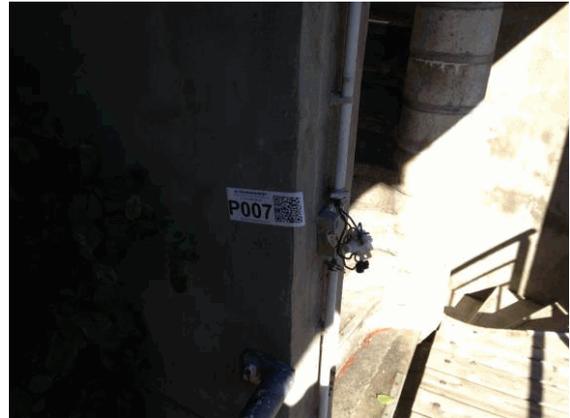
002HD001123 n°7 - 2 (P7)

| Plan | Localisation | Composant | Partie composant | Descriptif de l'action menée | | | | Laboratoire | | | Conclusion |
|---|---|---|---|---|---|---|---|---|--|---|---|
| Toiture - Plan masse | Vol 6 (plan masse) | Murs et cloisons | escalier béton | P7 | Réalisation d'un prélèvement | | 002HD0011 23 n°7 - 1 - 002HD0011 23 n°7 - 2 | P7 | Matériau compact gris non séparable + matériau compact gris hétérogène | Négatif | Négatif sur analyse |

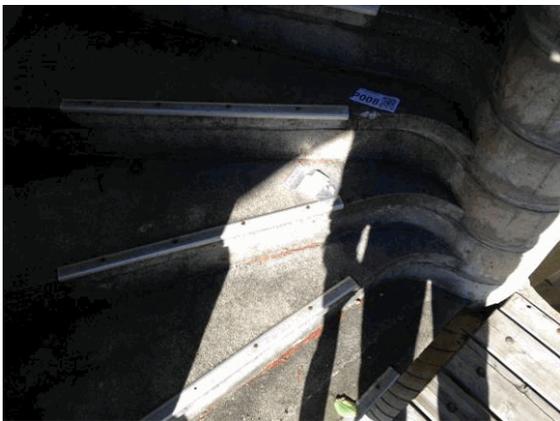
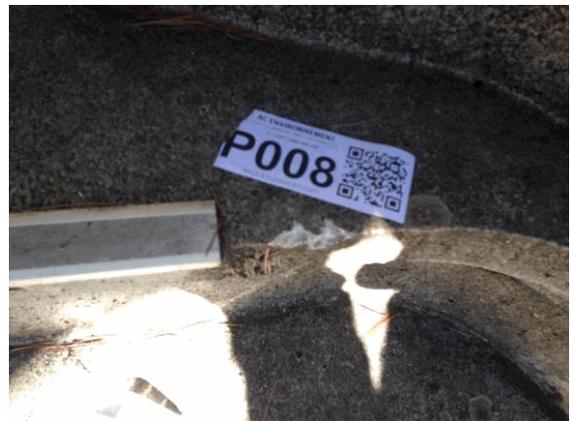
002HD001123 n°8 - 2 (P8)

| Plan | Localisation | Composant | Partie composant | Descriptif de l'action menée | | | | Laboratoire | | | Conclusion |
|---|---|---|---|---|--|---|--|---|--|---|---|
| Toiture - Plan masse | Vol 6 (plan masse) | Revêtement de sol | Chape maigre escalier | P8 | Réalisation d'un prélèvement | | 002HD0011 23 n°8 - 1 - 002HD0011 23 n°8 - 2 | P8 | Matériau compact gris hétérogène | Négatif | Négatif sur analyse |

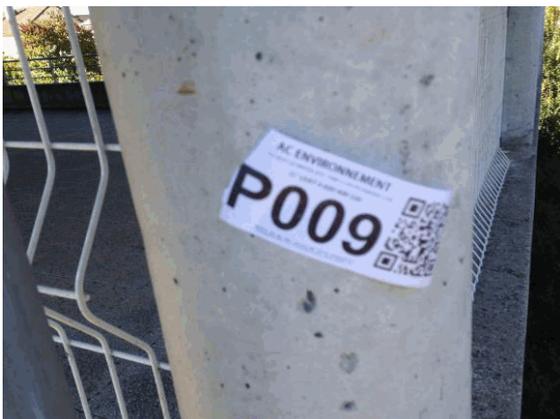
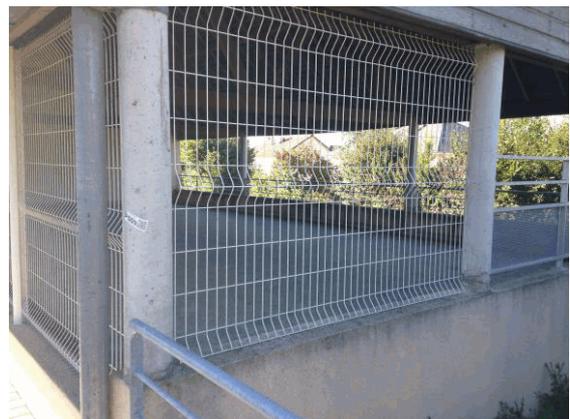
002HD001123 n°9 - 1 (P9)

| Plan | Localisation | Composant | Partie composant | Descriptif de l'action menée | | | | Laboratoire | | | Conclusion |
|---|---|---|---|---|---|---|---|---|--|---|---|
| Façade avant | Vol 11 (façade avant) | Murs | poteaux rond | P9 | Réalisation d'un prélèvement | | 002HD0011 23 n°9 - 1 - 002HD0011 23 n°9 - 2 | P9 | Enduit gris en vrac + peinture non séparable | Négatif | Négatif sur analyse |
| Façade avant | Vol 11 (façade avant) | Murs | poteaux rond | P9 | Sondage et extension de la zone homogène du prélèvement P9 | | 002HD0011 23 n°9 - 1 - 002HD0011 23 n°9 - 2 | P9 | Enduit gris en vrac + peinture non séparable | Négatif | Négatif sur analyse |
| Pignon droit | Vol 10 (pignon droit) | Murs | poteaux rond | S11 | Sondage et extension de la zone homogène du prélèvement P9 | | 002HD0011 23 n°9 - 1 - 002HD0011 23 n°9 - 2 | P9 | Enduit gris en vrac + peinture non séparable | Négatif | Négatif sur analyse |
| Façade arrière | Vol 9 (façade arrière) | Murs | poteaux rond | S5 | Sondage et extension de la zone homogène du prélèvement P9 | | 002HD0011 23 n°9 - 1 - 002HD0011 23 n°9 - 2 | P9 | Enduit gris en vrac + peinture non séparable | Négatif | Négatif sur analyse |

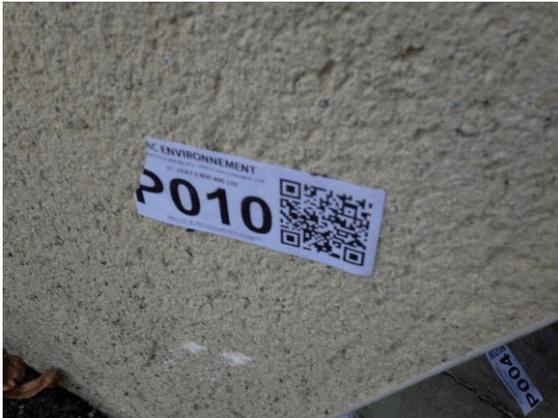
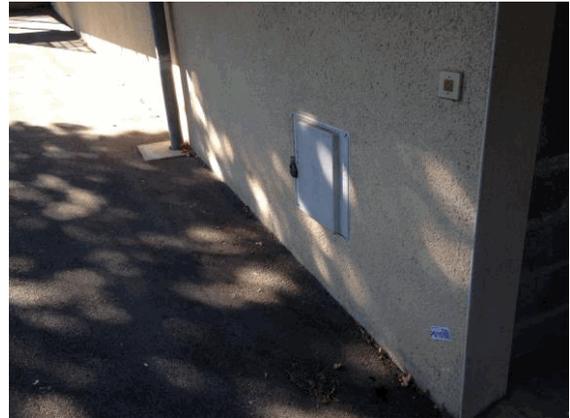
002HD001123 n°10 - 1 (P10)

| Plan | Localisation | Composant | Partie composant | Descriptif de l'action menée | | | | Laboratoire | | | Conclusion |
|---|---|---|---|---|---|---|---|---|--|---|---|
| Façade arrière | Vol 9 (façade arrière) | Murs | Enduits projetés gratté beige | P10 | Réalisation d'un prélèvement | | 002HD0011 23 n°10 - 1 - - 002HD0011 23 n°10 - 2 | P10 | Enduit beige en vrac hétérogène | Négatif | Négatif sur analyse |
| Façade avant | Vol 11 (façade avant) | Murs | Enduits projetés gratté beige | S8 - S9 - S10 | Sondage et extension de la zone homogène du prélèvement P10 | | 002HD0011 23 n°10 - 1 - - 002HD0011 23 n°10 - 2 | P10 | Enduit beige en vrac hétérogène | Négatif | Négatif sur analyse |
| Pignon droit | Vol 10 (pignon droit) | Murs | Enduits projetés gratté beige | S7 | Sondage et extension de la zone homogène du prélèvement P10 | | 002HD0011 23 n°10 - 1 - - 002HD0011 23 n°10 - 2 | P10 | Enduit beige en vrac hétérogène | Négatif | Négatif sur analyse |

| Plan | Localisation | Composant | Partie composant | Descriptif de l'action menée | | | | Laboratoire | | | Conclusion |
|---|---|---|---|---|---|---|---|---|--|---|---|
| Pignon gauche | Vol 8 (Pignon gauche) | Murs | Enduits projetés gratté beige | S6 | Sondage et extension de la zone homogène du prélèvement P10 | | 002HD0011 23 n°10 - 1 - 002HD0011 23 n°10 - 2 | P10 | Enduit beige en vrac hétérogène | Négatif | Négatif sur analyse |

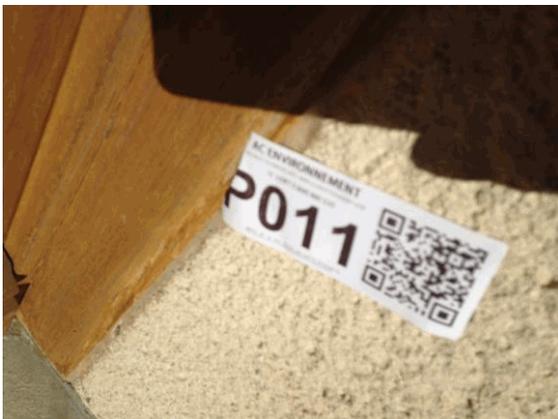
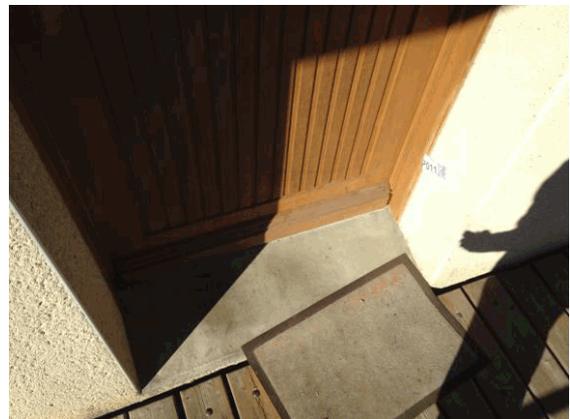
002HD001123 n°11 - 1 (P11)

| Plan | Localisation | Composant | Partie composant | Descriptif de l'action menée | | | | Laboratoire | | | Conclusion |
|---|---|---|---|---|---|---|---|---|--|---|---|
| Façade avant | Vol 11 (façade avant) | Menuiseries | Reprise d'étanchéité | P11 | Réalisation d'un prélèvement | | 002HD0011 23 n°11 - 1 - - 002HD0011 23 n°11 - 2 | P11 | Reprise d'étanchéité | Négatif | Négatif sur analyse |
| Façade avant | Vol 11 (façade avant) | Menuiseries | Reprise d'étanchéité | P11 | Sondage et extension de la zone homogène du prélèvement P11 | | 002HD0011 23 n°11 - 1 - - 002HD0011 23 n°11 - 2 | P11 | Reprise d'étanchéité | Négatif | Négatif sur analyse |

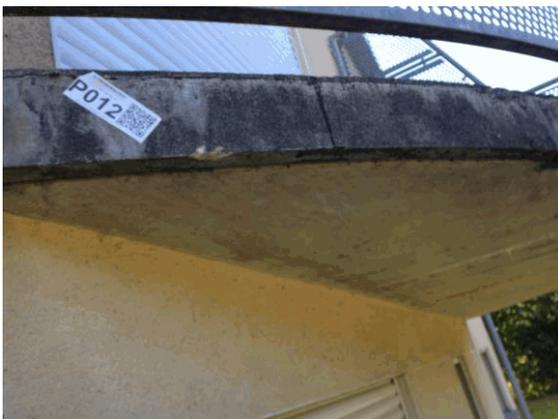
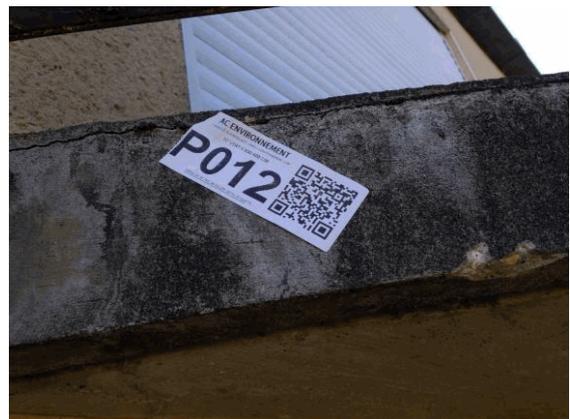
002HD001123 n°12 - 2 (P12)

| Plan | Localisation | Composant | Partie composant | Descriptif de l'action menée | | | | Laboratoire | | | Conclusion |
|---|---|---|---|---|---|---|---|---|--|---|---|
| Toiture - Plan masse | Vol 6 (plan masse) | balcons | sous face balcons | P12 | Réalisation d'un prélèvement | | 002HD0011 23 n°12 - 1 - 002HD0011 23 n°12 - 2 | P12 | Matériau compact gris en vrac hétérogène | Négatif | Négatif sur analyse |
| Toiture - Plan masse | Vol 6 (plan masse) | balcons | sous face balcons | P12 | Sondage et extension de la zone homogène du prélèvement P12 | | 002HD0011 23 n°12 - 1 - 002HD0011 23 n°12 - 2 | P12 | Matériau compact gris en vrac hétérogène | Négatif | Négatif sur analyse |

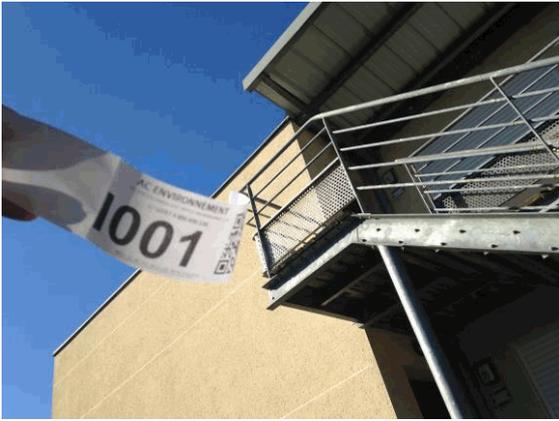
| Localisation | Matériau | Justification |
|---|---|--|
| Vol 7 (toiture) | toit plat | impossible de voir la nature du toit plat sans nacelle ou échelle grande hauteur |

Les éléments ponctuels de toiture où une nacelle est nécessaire pour être exhaustif.

| Plan | Localisation | Composant | Partie composant | Descriptif de l'action menée | | | | Laboratoire | | | Conclusion |
|---|---|---|---|---|---|---|---|---|---|---|--|
| Toiture - Plan masse | Vol 7 (toiture) | toiture | toit plat | I1 | | | I1 - 1 | | | | impossible de voir la nature du toit plat sans nacelle ou échelle grande hauteur |

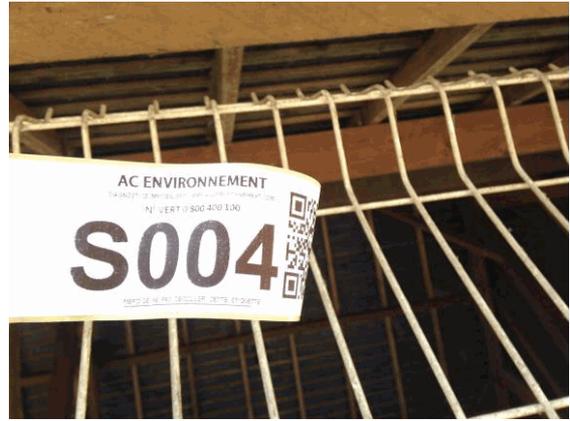
S4 - 1 (A4)

| Plan | Localisation | Composant | Partie composant | Descriptif de l'action menée | | | | Laboratoire | | | Conclusion |
|---|---|---|---|---|---|---|---|---|---|---|--|
| Toiture - Plan masse | Vol 7 (toiture) | Ardoises | Ardoises naturelles | S4 | | | S4 - 1 | | | | Matériau ne contenant pas d'amiante par nature |
